**Comune di Nembro**  
Provincia di Bergamo

# Piano di governo del territorio

### Variante 04

**TREVASCO SS TRINITA' RONCHI**  
Inventario del patrimonio edilizio dei  
Nuclei di Antica Formazione

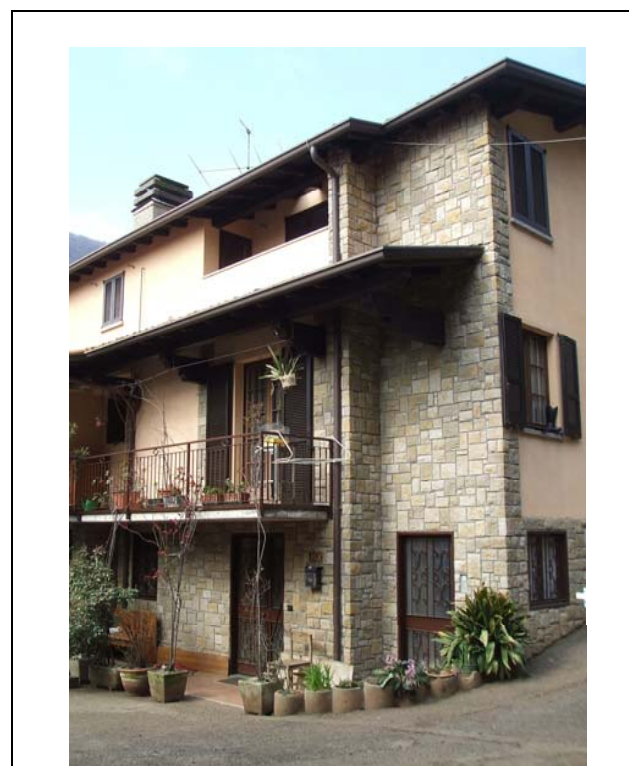
**DOCUMENTAZIONE FOTOGRAFICA**  
FRONTE spazi privati

Edificio con a pianta a "L" e ampia tettoia addossata sul lato sud, composto da tre piani fuori terra; unità immobiliare inserita nel nucleo a corte Ronchi.

La porzione verso sud dell'edificio conserva ancora alcune parti delle originaria muratura di pietra con malta di allettamento in calce; la muratura del prospetto nord è in laterizio con pilastri in calcestruzzo armato; tetto a due falde con travetti squadrati e manto di copertura in coppi di laterizio; comignoli prefabbricati in cemento; ampio abbaino in muratura con copertura a due falde in legno e coppi. Lattoneria in lamiera verniciata di notevole sviluppo.

La facciata sud, verso la corte comune, presenta al piano terra aperture di accesso alle autorimesse in lamiera zincata verniciata di colore scuro; al piano primo balcone esteso su tutta la facciata in calcestruzzo armato con barriera in ferro a disegno semplice, coperto da pensilina in legno con manto di copertura in coppi, sostenuta da grosse mensole in legno di colore scuro. Al piano superiore due terrazzi inseriti nel profilo dell'edificio e coperti dalla gronda del tetto. Ampie aperture di forma quadrangolare con serramenti e ante a scuro in legno.

Il fabbricato è separato dall'edificio adiacente da una evidente veletta in calcestruzzo armato a vista.

La tettoia sul lato sud ha tetto a due falde in legno con manto di copertura in coppi; apertura di forma rettangolare a sviluppo orizzontale con architrave e piana in pietra a sezione semplice rettangolare, profilo ad arco aggettante in pietra sopra la finestra.

L'intervento di ristrutturazione ha fortemente modificato le caratteristiche architettoniche del fabbricato.

Elementi in contrasto: Balcone in calcestruzzo armato con sovrastante pensilina in legno; Serramenti in metallo di colore scuro; Intonaco cementizio colorato delle facciate; Comignoli in cemento prefabbricato; Veletta in calcestruzzo armato; Aperture di forma quadrangolare; Terrazzi rientranti al piano sottotetto.

Anche la facciata a nord, pur mantenendo alcune porzioni della originaria muratura in pietra, è stata stravolta dai recenti interventi edili, in particolare: la realizzazione dell'abbaino, la modifica delle aperture e la tettoia che presenta forme e proporzioni inadeguate.

Prevedere periodiche operazioni di sfalcio dei prati e la sistemazione degli spazi esterni con materiali appropriati

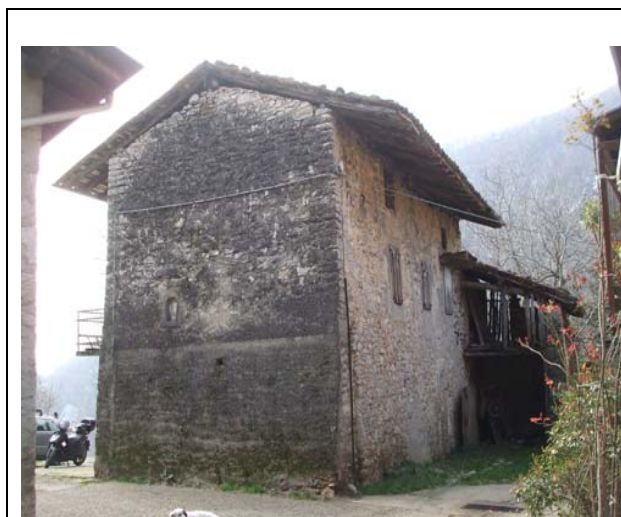
**DOCUMENTAZIONE FOTOGRAFICA**  
FRONTE spazi privati

Edificio a pianta rettangolare, composto da piano terra, primo e sottotetto, con fabbricati accessori sul lato sud-ovest; il fabbricato presenta altezze differenti.

L'edificio ha struttura verticale in muratura di pietra costituita da blocchi di pietra squadri disposti a corsi regolari con malta di allettamento in calce; tetto a due falde con travetti non squadri; sporto di gronda accentuato sui lati maggiori; manto di copertura in coppi di laterizio; comignolo in muratura.

Il paramento murario nei punti in cui è visibile, è di buona fattura e conserva tracce di aperture murate con contorni monolitici. Sulla facciata sud stemma nobiliare in marmo.

La facciata sud presenta una scaletta a due rampe in muratura che accede al ballatoio in calcestruzzo armato del piano primo; aperture di piccole dimensioni con contorni in muratura intonacata e tinteggiata. Parte della facciata è stata rivestita con intonaco civile cementizio.

Sul lato sud-ovest del fabbricato principale, due fabbricati accessori, addossati all'edificio, realizzati in muratura e legno, tetto a falda unica con manto in coppi.

Elementi in contrasto:

Scala esterna e balcone in calcestruzzo armato con barriera in ferro a disegno improprio;

Serramenti in metallo;

Rivestimento delle murature con intonaco cementizio.

Per i fabbricati accessori sul lato minore sud-ovest si prevede una ricomposizione complessiva dei volumi con particolare attenzione alle caratteristiche dimensionali e costruttive e con l'impiego di forme, tecniche costruttive e materiali adeguate al contesto.

Prevedere la sistemazione del cortile con materiali adeguati al contesto.

Prevedere periodiche operazioni di sfalcio delle aree a prato per evitare l'avanzamento spontaneo del bosco e la perdita della connotazione originaria del sito.

Prevedere interventi di sistemazione delle scarpate a monte della strada di accesso al fondo.

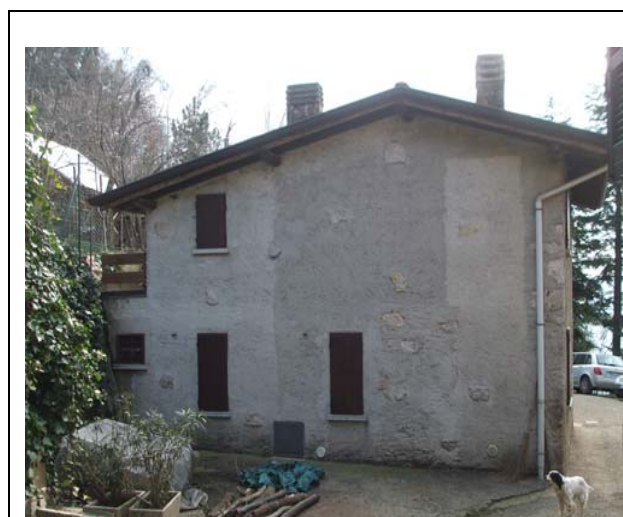
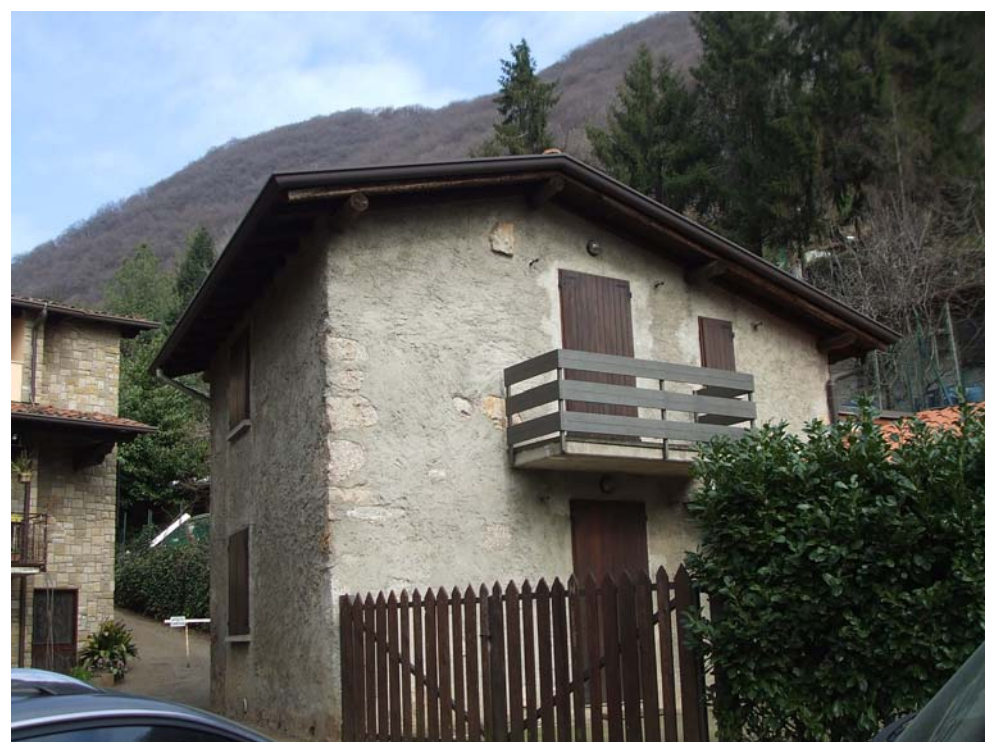
**DOCUMENTAZIONE FOTOGRAFICA**  
FRONTE spazi privati

Edificio a pianta rettangolare composto da due piani fuori terra con diversi corpi di fabbrica accessori, di ampie dimensioni, sul lato est; unità immobiliare inserita in corte comune, nel nucleo storico denominato Ronchi.

Struttura verticale in muratura di pietra con intonaco in malta cementizia non tinteggiato che ricopre quasi interamente il paramento murario ad eccezione dei cantonali e di radi inserti murari lasciati a vista; tetto asimmetrico a due falde con travetti non squadri e manto di copertura in coppi di laterizio; comignolo prefabbricato in cemento. Lattoneria in lamiera verniciata. Sporto di gronda non accentuato.

La facciata sud presenta un balconcino in calcestruzzo armato con barriera in ferro a fasce metalliche orizzontali. Aperture di forma e dimensioni differenti con ante a scuro in legno.

Sul lato sud autorimessa controterra con tetto a falda unica in legno e manto di copertura in coppi.

A est del fabbricato fabbricati accessori a pianta rettangolare, in linea, ad un piano fuori terra, realizzati con materiale di recupero: legno, lamiera ondulata di materiale plastico e lamiera zincata.

Errori formali: Intonaco cementizio non colorato delle facciate con inserti in pietra a vista; Comignoli in cemento prefabbricati; Balconcino in calcestruzzo armato.

Per i fabbricati accessori si propone un intervento complessivo di riqualificazione che preveda l'accorpamento dei volumi, l'impiego forme, proporzioni, materiali e tecniche costruttive adeguate al contesto.

Le aree esterne e le recinzioni dovranno essere realizzate con materiali adeguati. Prevedere la sostituzione delle essenze esotiche con essenze autoctone.
