Comune di Nembro
Provincia di Bergamo

Piano di governo del territorio

Piano delle Regole

LONNO VIA BUONARROTI
Inventario del patrimonio edilizio dei
Nuclei di Antica Formazione

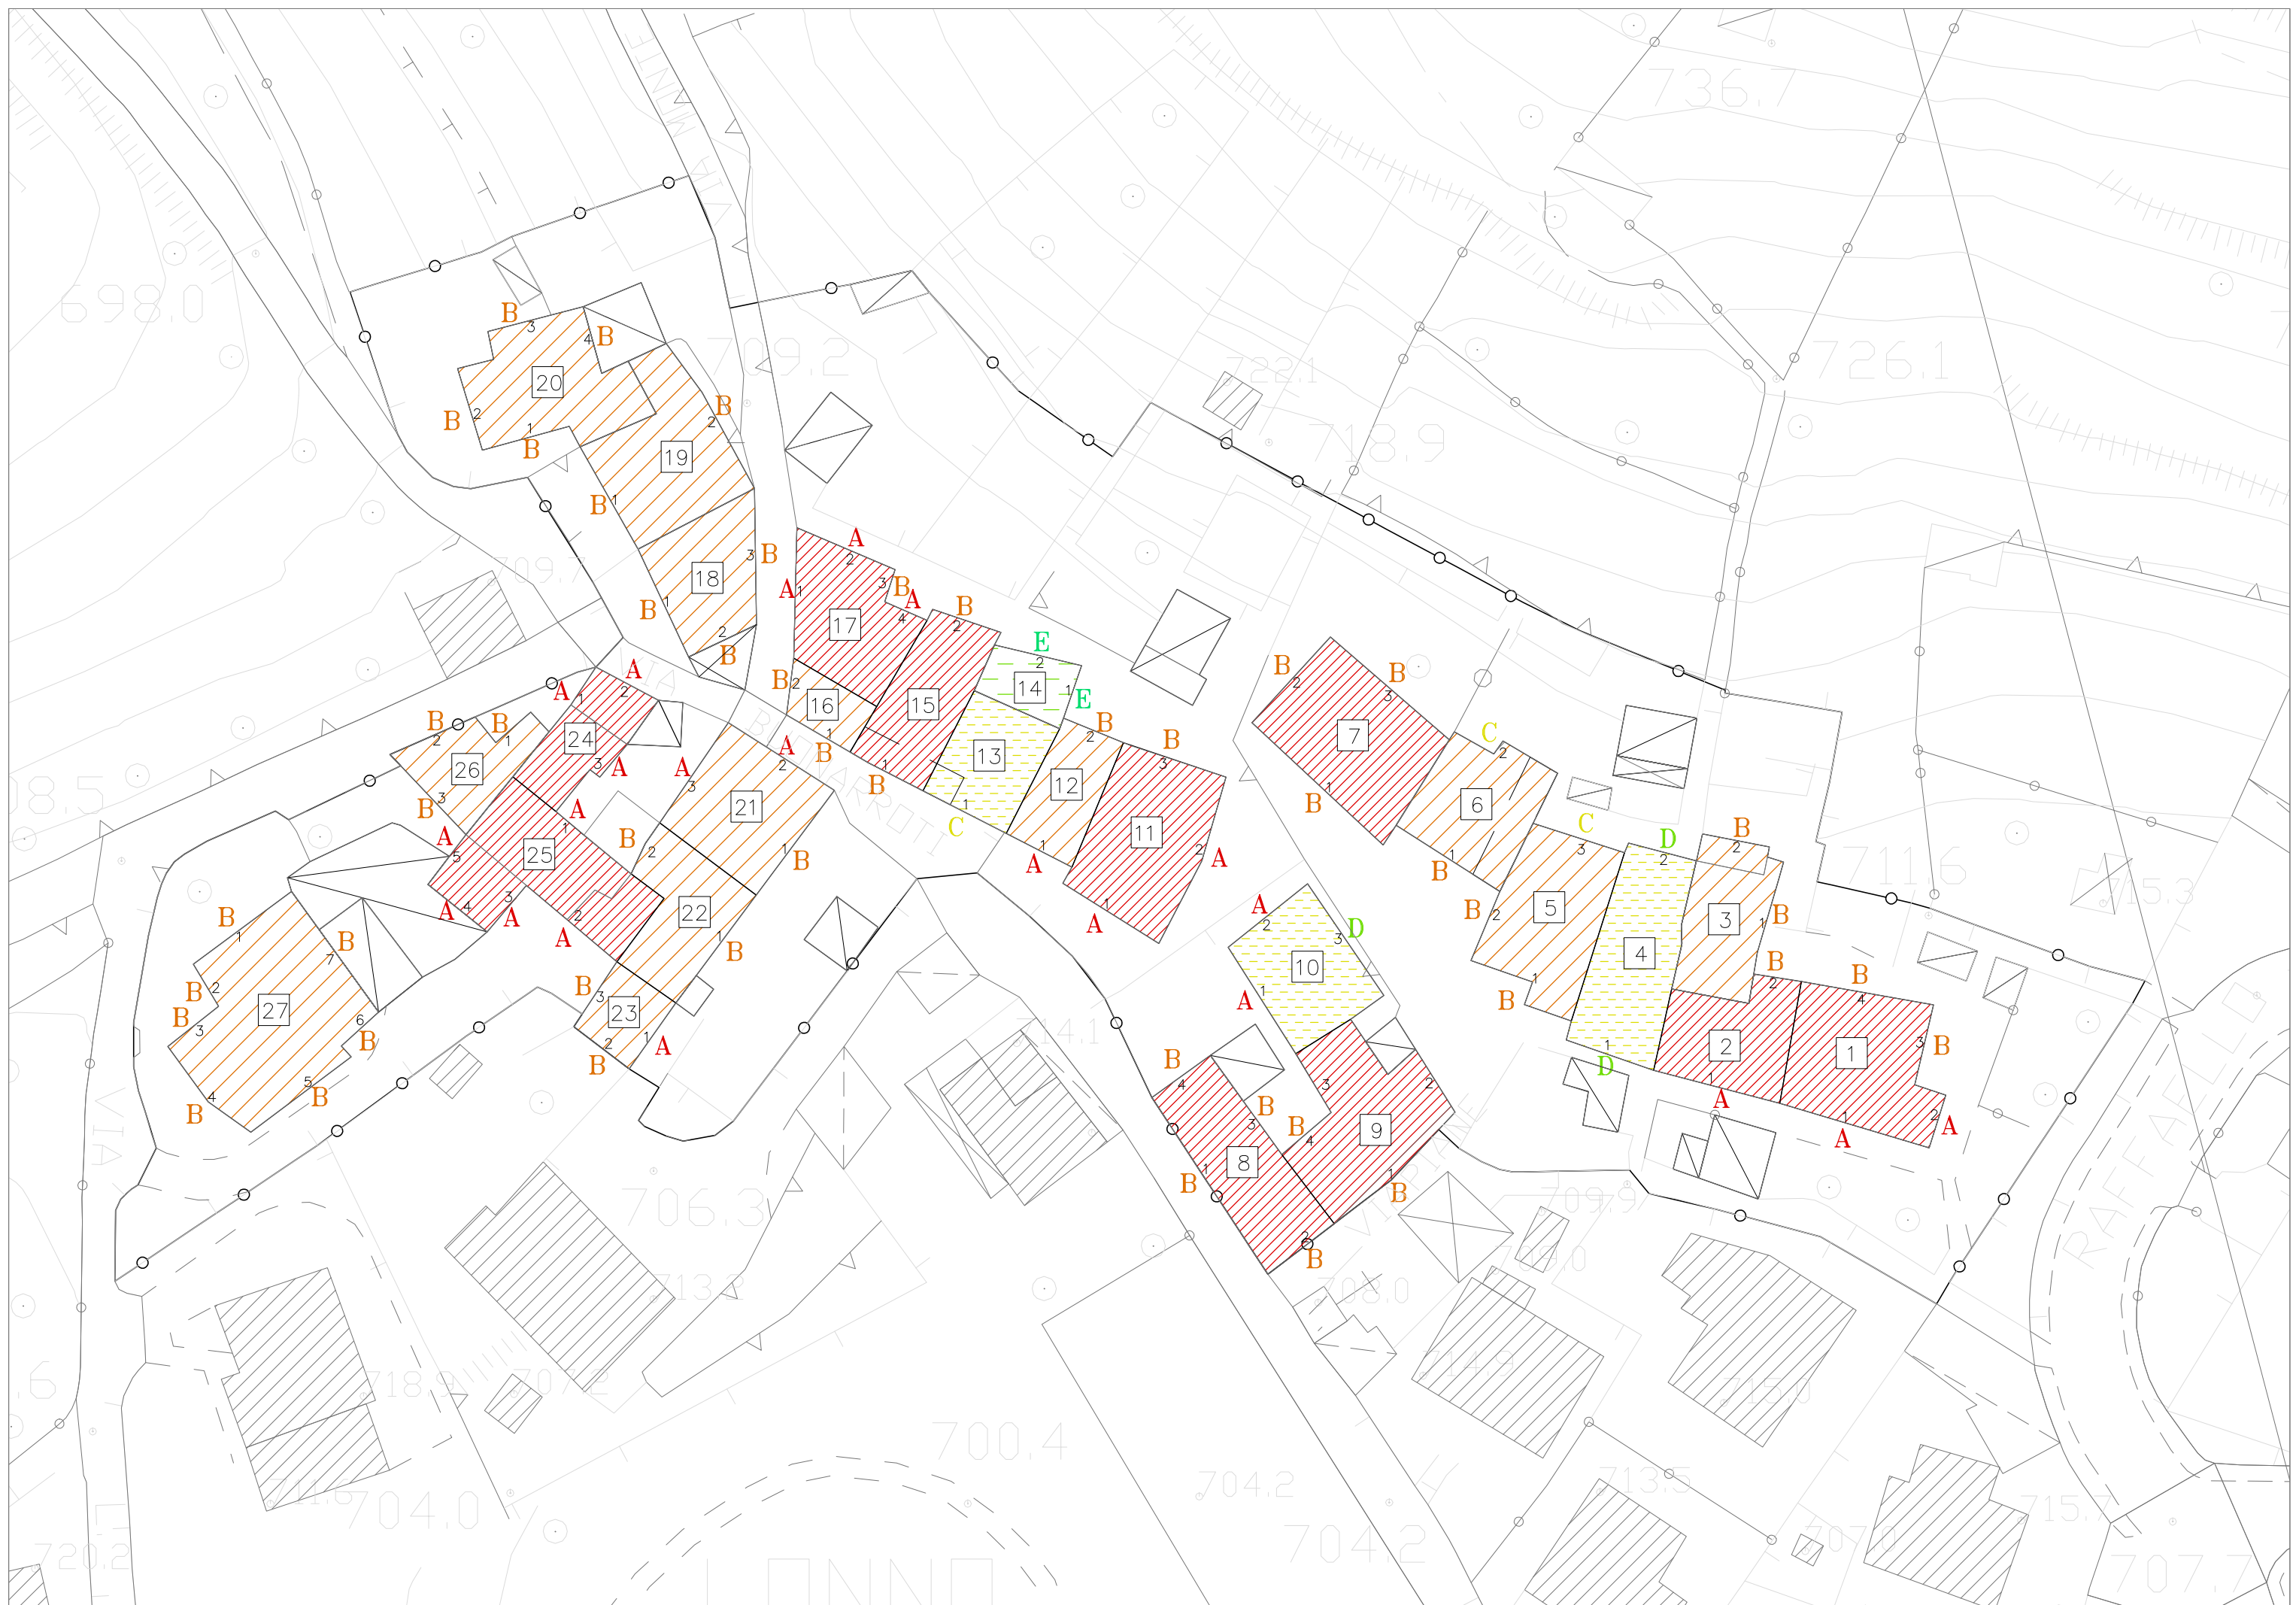
— LONNO — VIA BUONARROTI — TAV. 3 — STATO DI CONSERVAZIONE DEGLI EDIFICI E DELLE FACCIATE —

TAV. 3 STATO DI CONSERVAZIONE DEGLI EDIFICI

TAV. 3 STATO DI CONSERVAZIONE DELLE FACCIATE

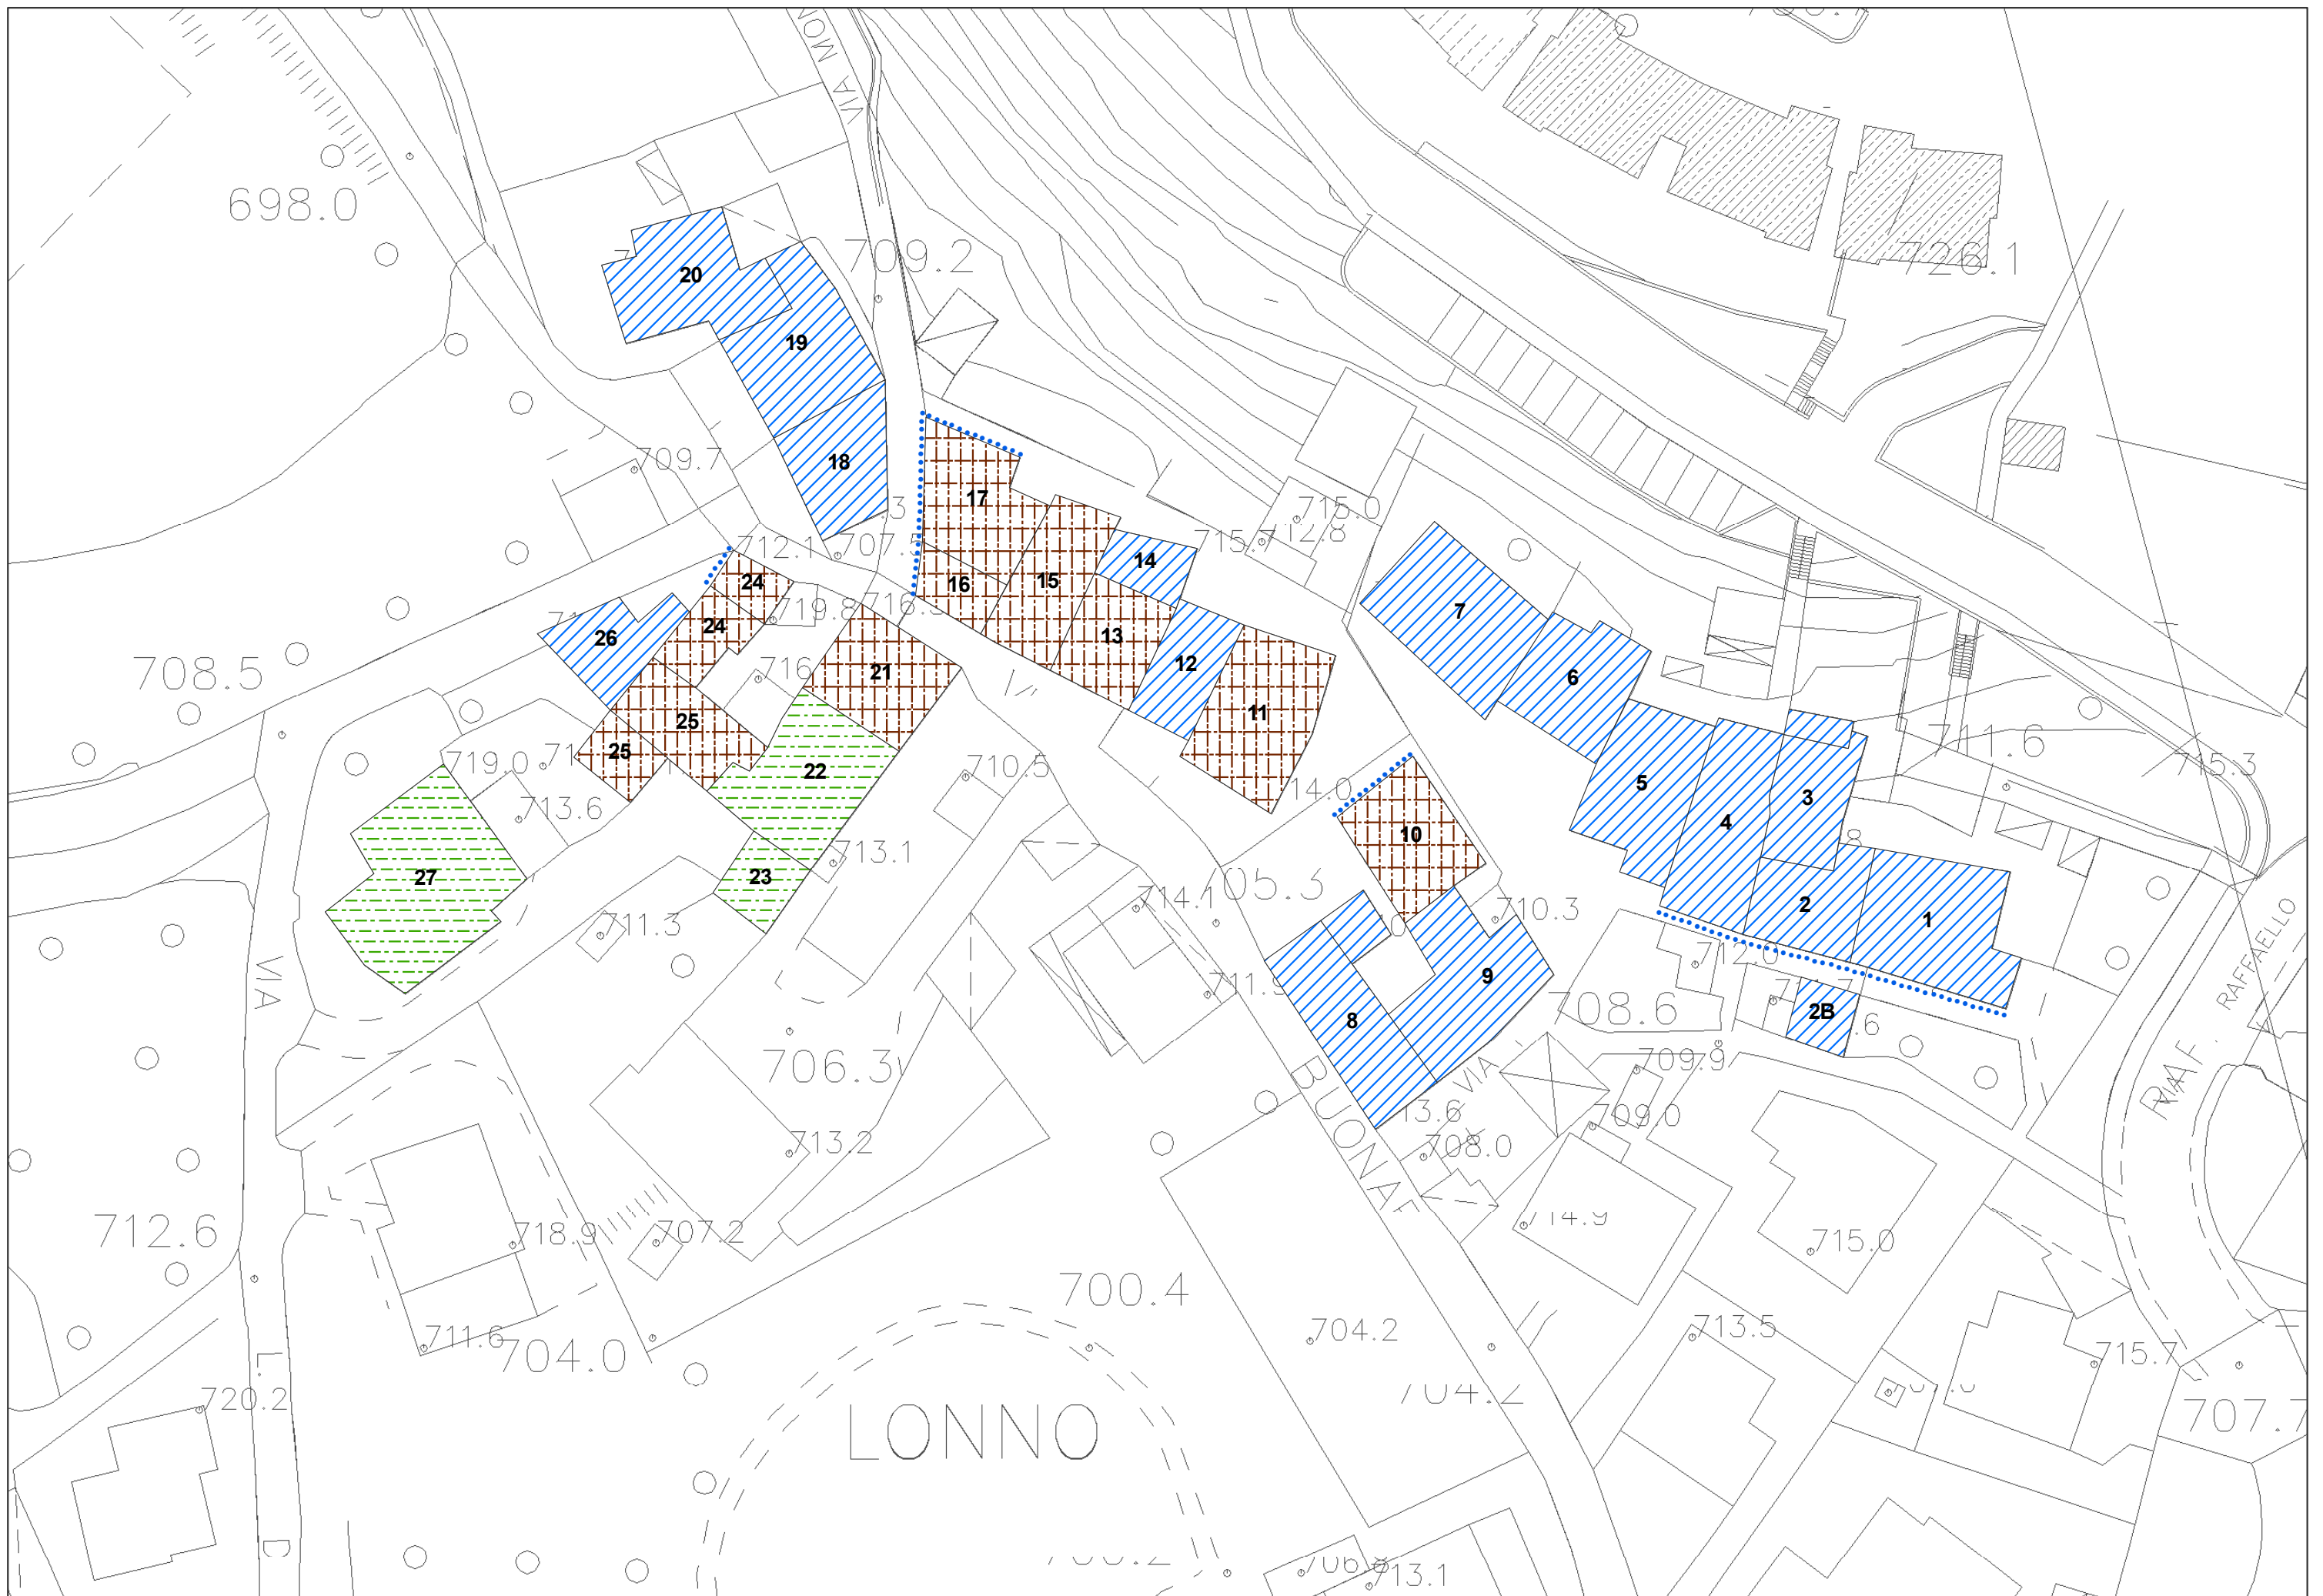
TAV. 6 GRADI DI INTERVENTO SUGLI EDIFICI

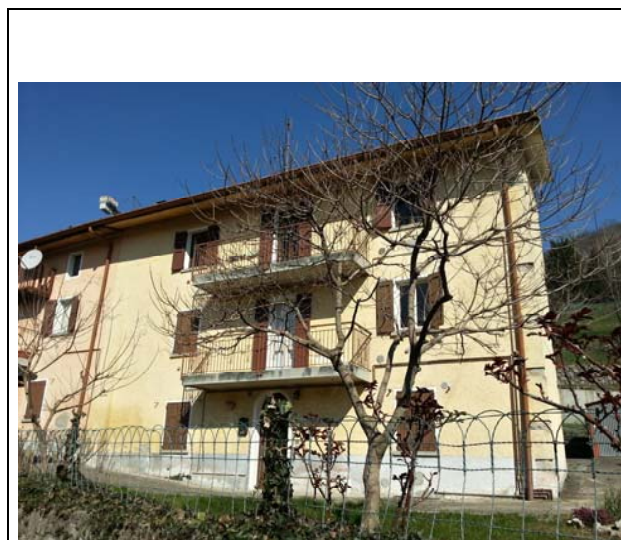
DOCUMENTAZIONE FOTOGRAFICA
FRONTE spazi pubblici

Unità di testa dell'impianto di antica formazione composto da tre piani fuori terra.
Copertura a due falde con struttura in calcestruzzo e manto in coppi; comignoli prefabbricati.
Al primo e secondo piano della facciata principale balconi in calcestruzzo con barriera in ferro.
Facciate intonaca con pietre a vista sugli spigoli.
Si evidenzia la presenza di "baracche" in lamiera nell'area retrostante l'edificio.

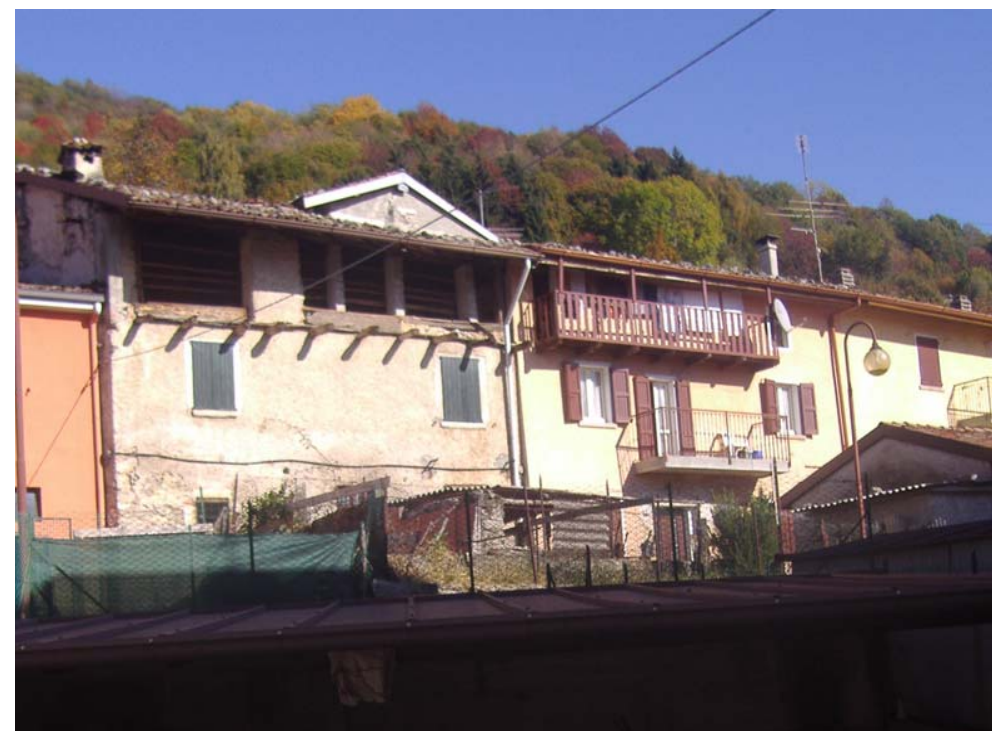
DOCUMENTAZIONE FOTOGRAFICA
VISTA panoramica di contesto

Edificio in linea della cortina del nucleo di antica formazione.
Tetto a due falde con linea di colmo parallelo alle curve di livello; struttura in legno con cassettonatura, manto in coppi. Comignolo prefabbricato.
Facciate intonacate.
Al primo piano terrazzo in c.a. con barriera in ferro.
All'ultimo piano terrazzo occupante tutta la facciata con struttura e barriera in legno.
Facciate intonacate.
Serramenti verniciati e antoni in legno.

Uniformare il trattamento dei balconi sulla facciata principale.
Eliminare il comignolo prefabbricato.
Adeguamento dell'accessorio (2B) secondo le prescrizioni previste nelle norme per gli edifici accessori in centro storico.

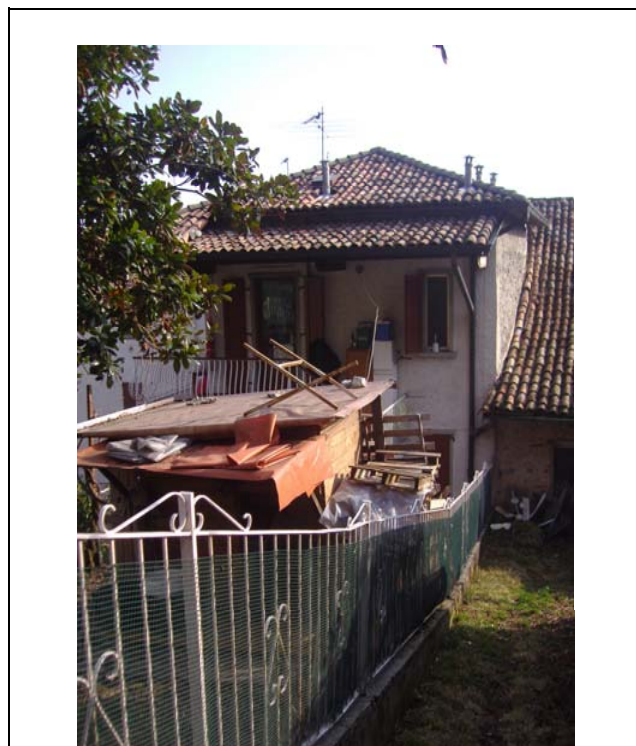
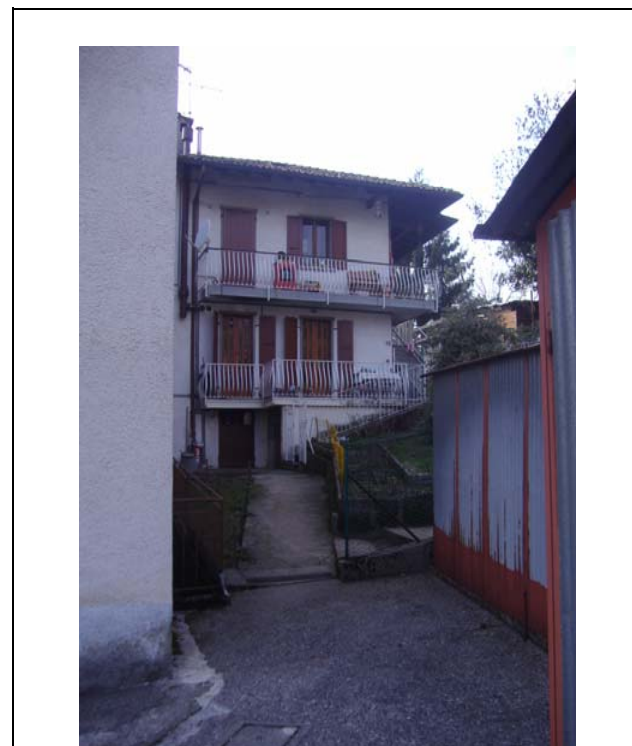
Edificio situato nella parte retrostante il nucleo di antica formazione.
Edificio a pianta quadrata composto da tre piani fuori terra, tetto a padiglione con struttura in legno e manto di copertura in coppi.
Facciate intonacate con terrazzi in calcestruzzo a barriera in ferro

Volume aggettante da integrare nell'edificio.

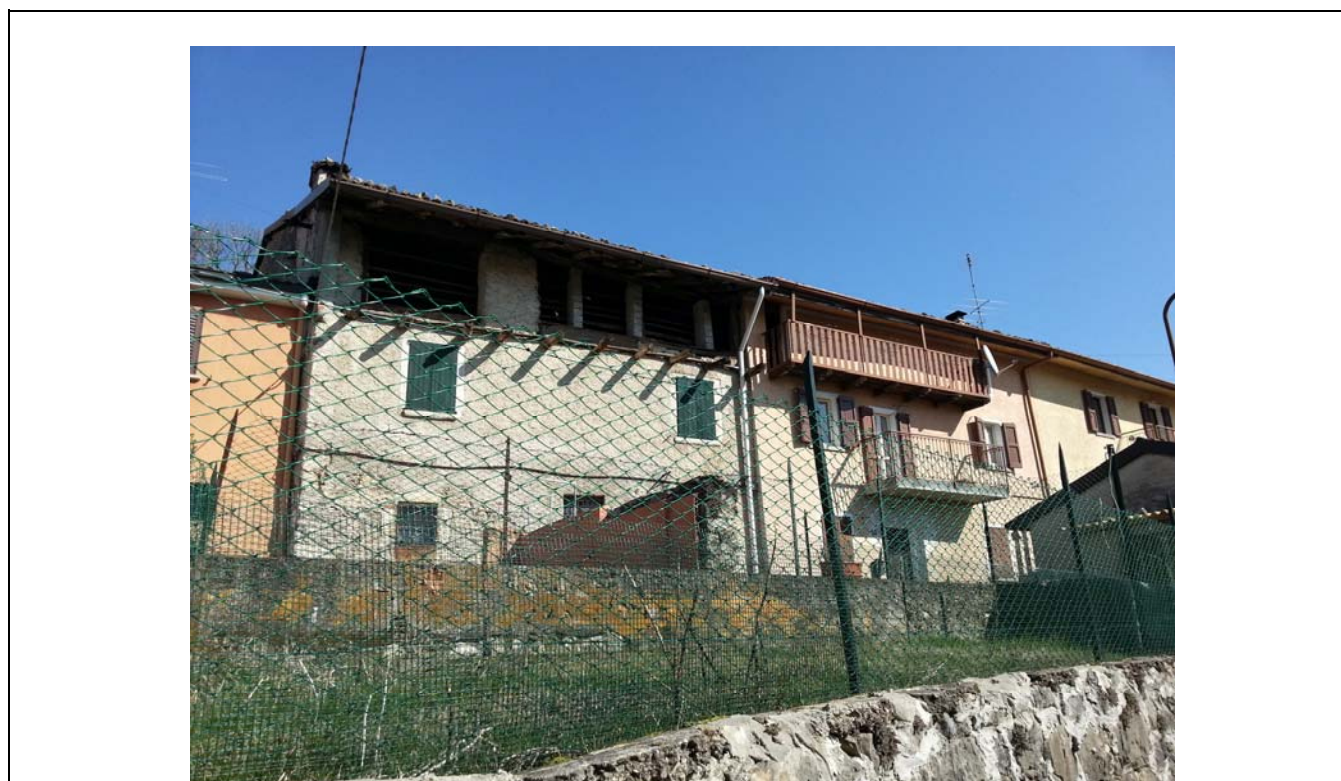
DOCUMENTAZIONE FOTOGRAFICA
VISTA panoramica di contesto

Edificio in linea nella cortina del nucleo di antica formazione.
 Tetto a due falde con linea di colmo parallelo alle curve di livello; struttura in legno, manto in coppi.
 Facciate intonacate.
 All'ultimo piano caratteristico loggiato con barriera in legno.
 Facciate intonacate.
 Antoni in legno.

Attento recupero del loggiato all'ultimo piano riprendendo le caratteristiche originarie.

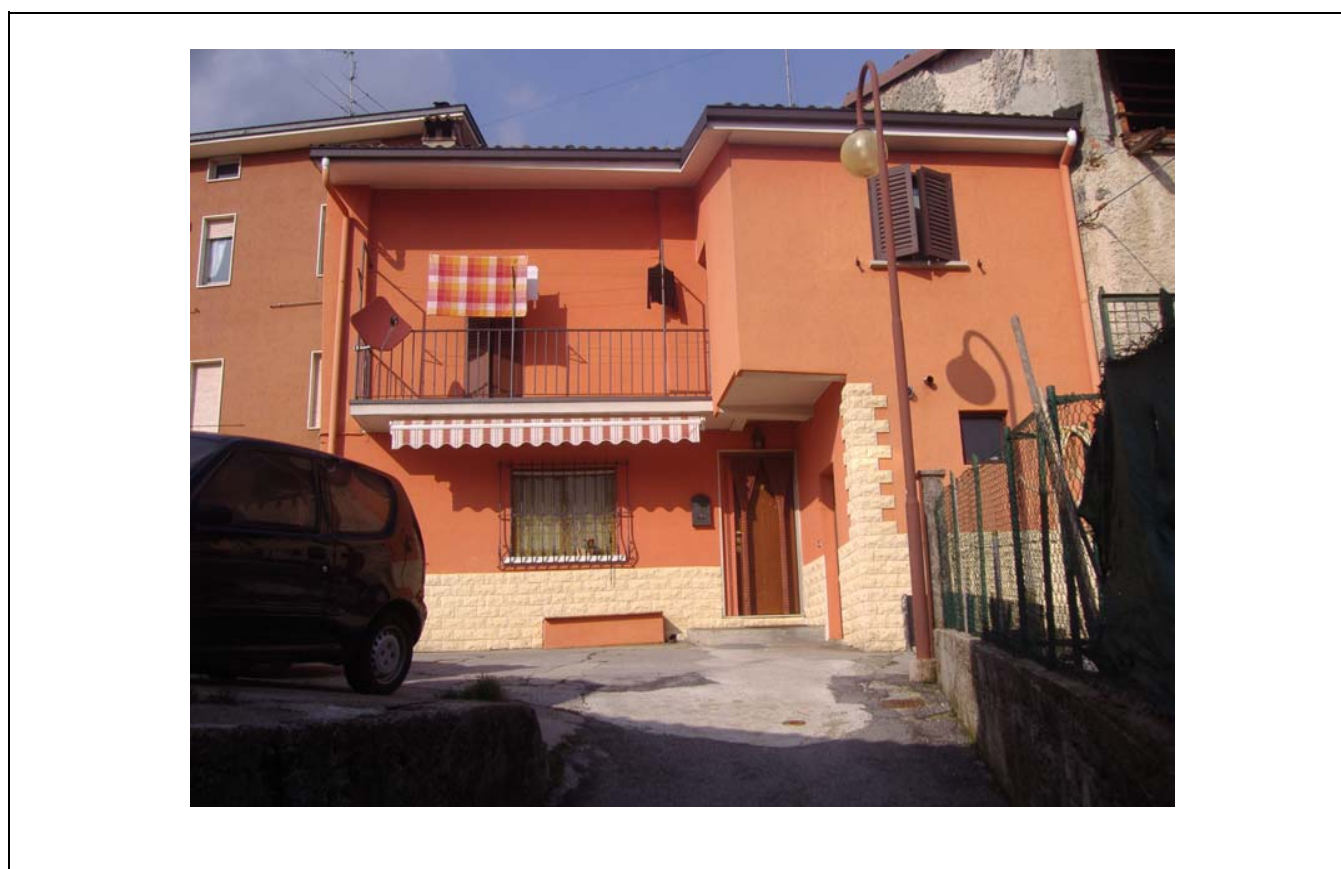
DOCUMENTAZIONE FOTOGRAFICA
VISTA panoramica di contesto

Edificio del nucleo di antica formazione non allineato alla cortina edilizia.
Edificio con due piani fuori terra, tetto a due falde con struttura in calcestruzzo e padiglione con struttura in legno e manto di copertura in coppi.
Facciate intonacate con zoccolatura e inserti in mattonelle di pietra.
Terrazzo in calcestruzzo e barriera in ferro

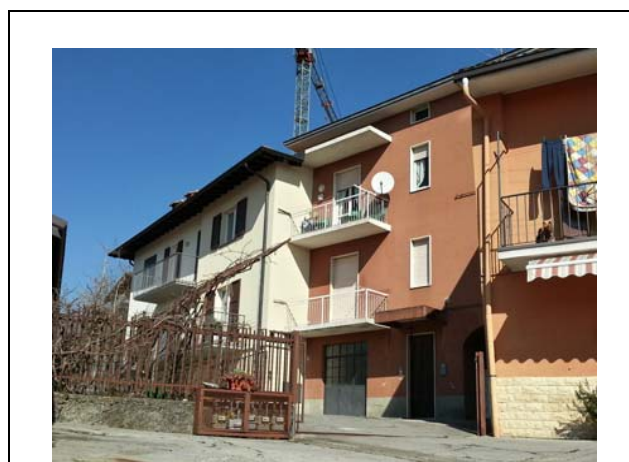
DOCUMENTAZIONE FOTOGRAFICA
FRONTE spazi privati

Edificio con tre piani fuori terra più sottotetto accessibile.
 Tetto a padiglione con soletta in calcestruzzo; copertura in lastre di eternit.
 Al piano terra androne di passaggio all'area retrostante.
 Facciata principale intonacata, retrostante al rustico; aperture con cornicette, serramenti in legno con tapparelle.
 Al piano primo e secondo terrazzo in calcestruzzo e barriera in ferro, all'ultimo piano soletta a sbalzo di copertura al terrazzo del piano secondo.

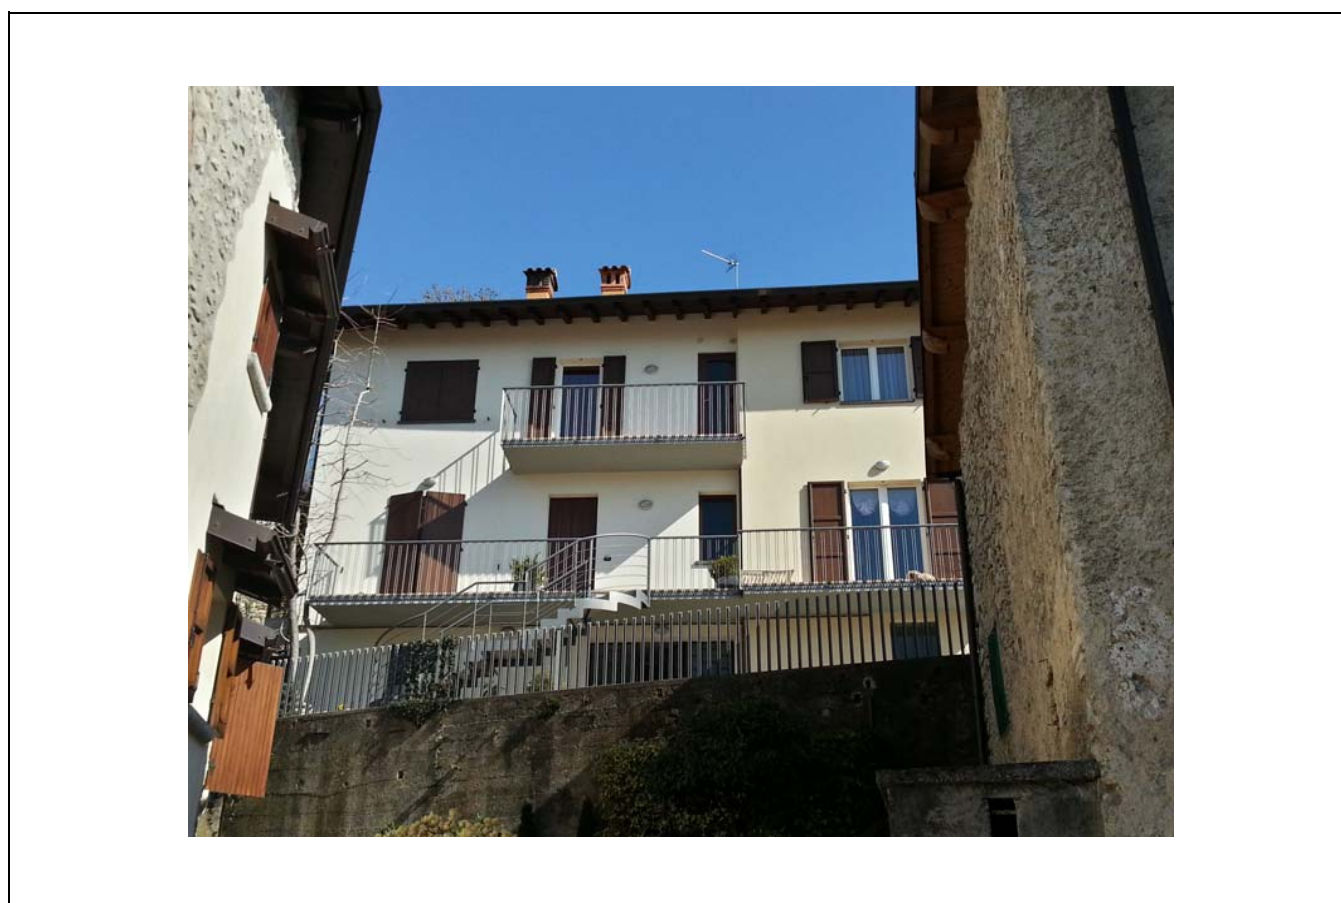
DOCUMENTAZIONE FOTOGRAFICA
FRONTE spazi pubblici

Edificio con tre piani fuori terra.
 Tetto a padiglione con soletta in calcestruzzo; copertura in tegole
 Facciate intonacate; serramenti e antoni in legno.
 Al piano primo e secondo terrazzo in calcestruzzo e barriera in ferro.

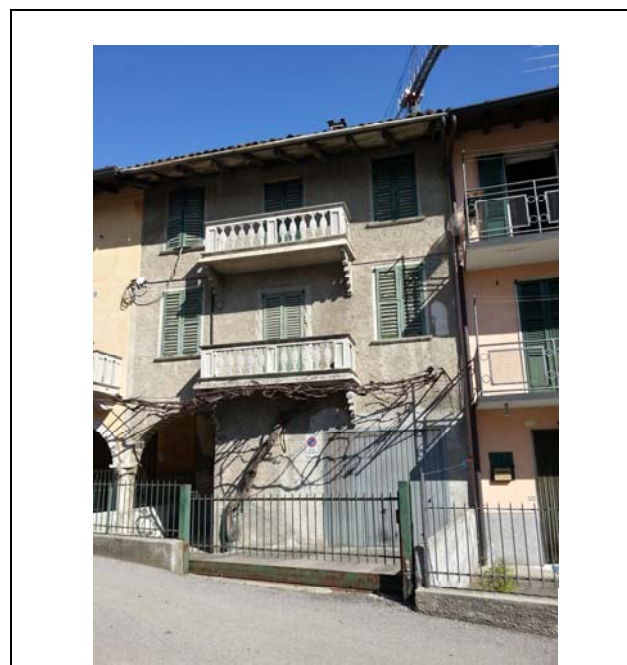
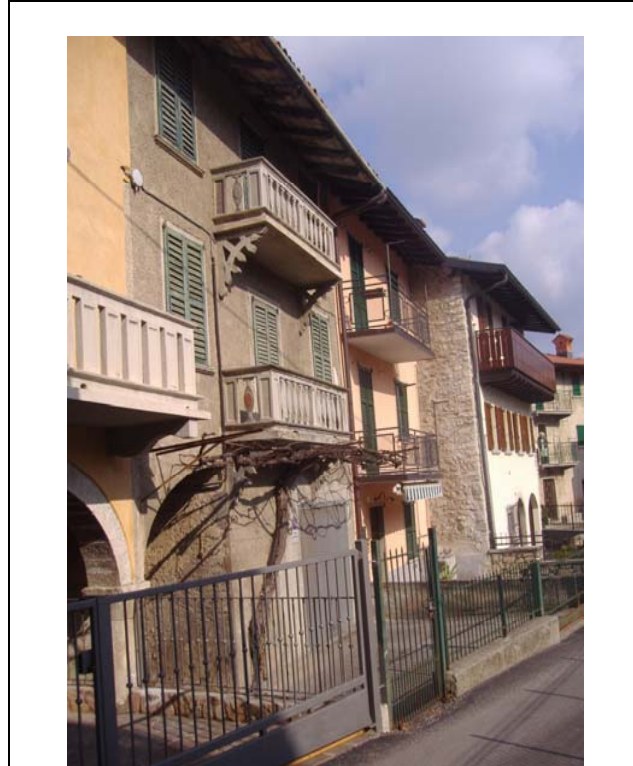
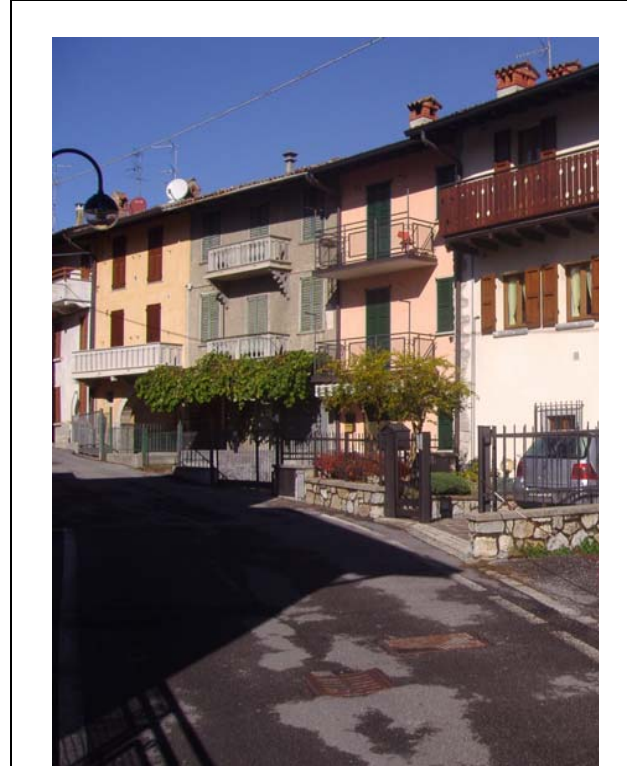
Unità in linea interna all'impianto di antica formazione.
Edificio composto da tre piani fuori terra, di cui uno contro terra.
Copertura a due falde con struttura in legno e manto in coppi.
Al primo e secondo piano balconi in calcestruzzo con barriera in cemento.
Porzione di arco al piano terra.
Oscuri alla bergamasca in legno.
Facciate in strollato.

GRADO 2

Se preesistente recuperare l'arco al piano terra nella sua interezza
Prevedere tinteggiatura della facciata.
Riprogettazione della saracinesca a piano terra e dei balconi.

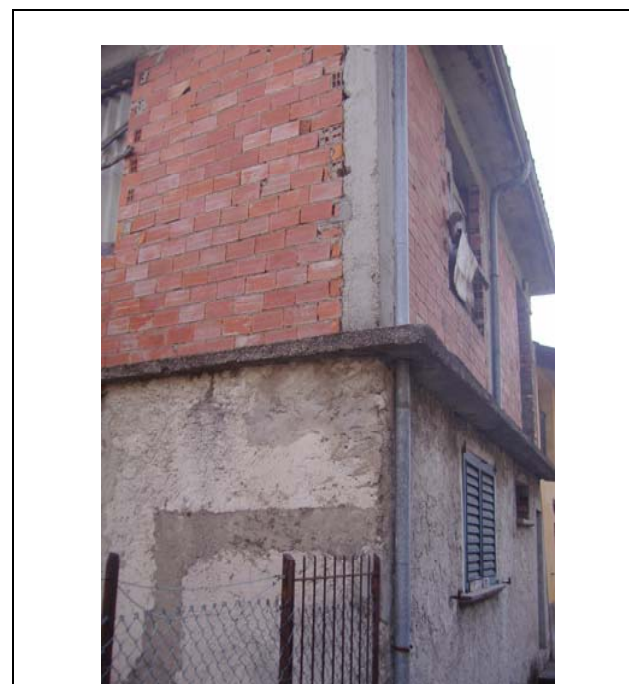
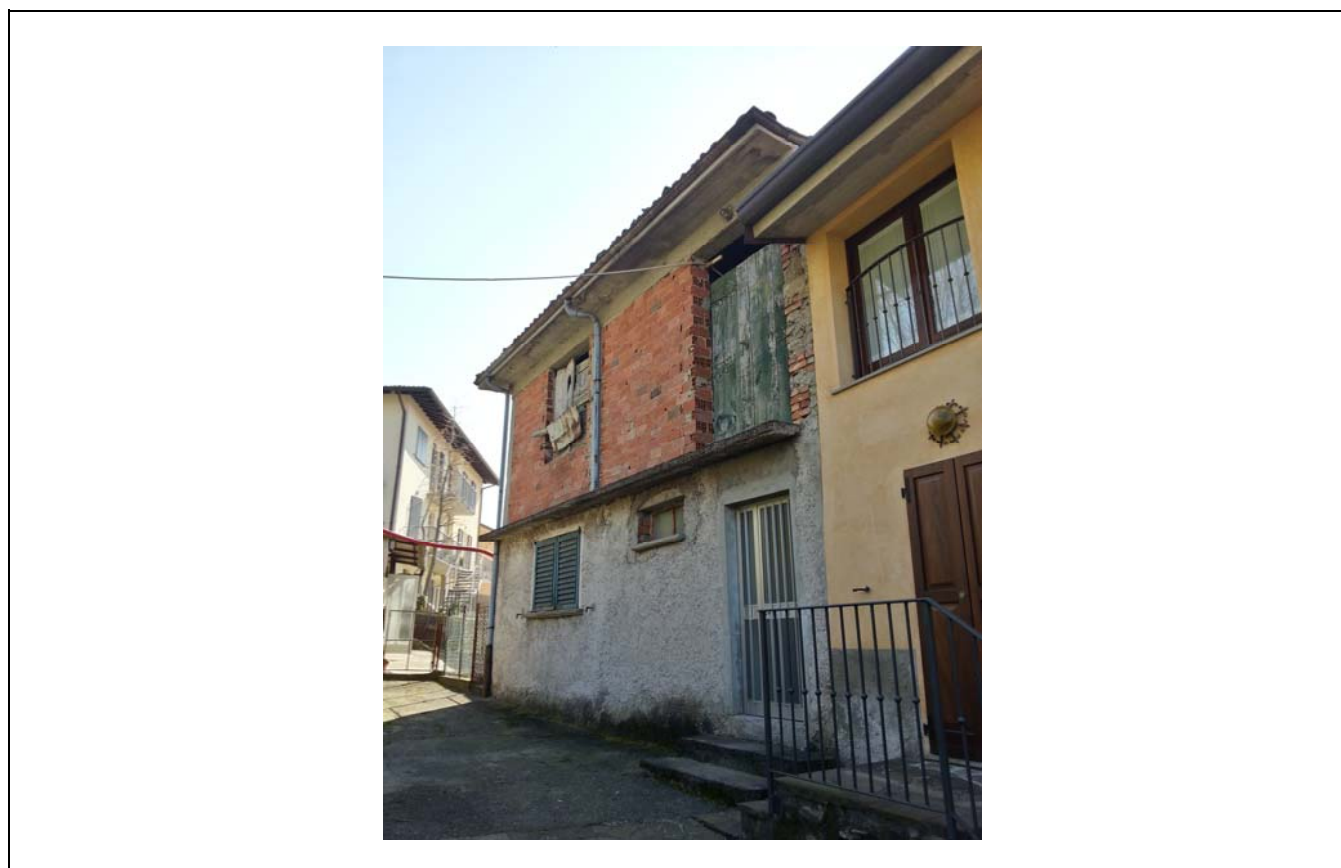
Edificio a due piani posto sul retro della cortina in linea.
L'unità è in corso di costruzione, in particolare il piano primo risulta incompleto.
Copertura a padiglione con soletta in calcestruzzo e manto in coppi.

GRADO 3

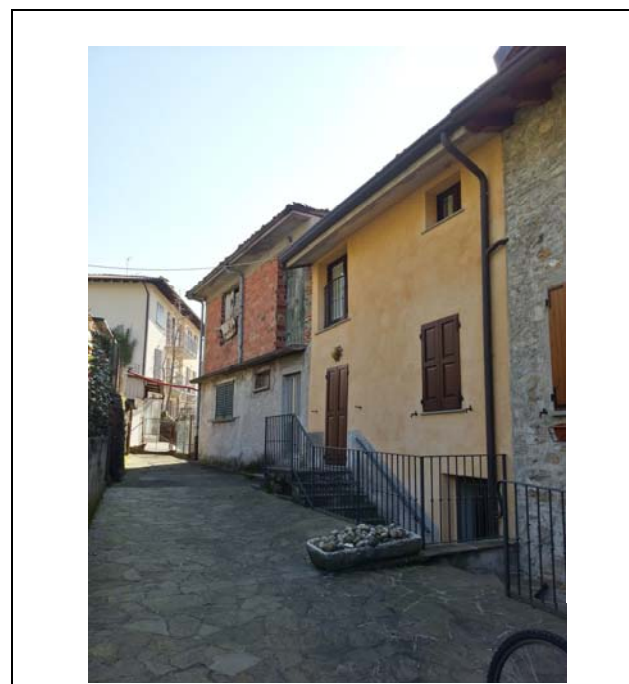
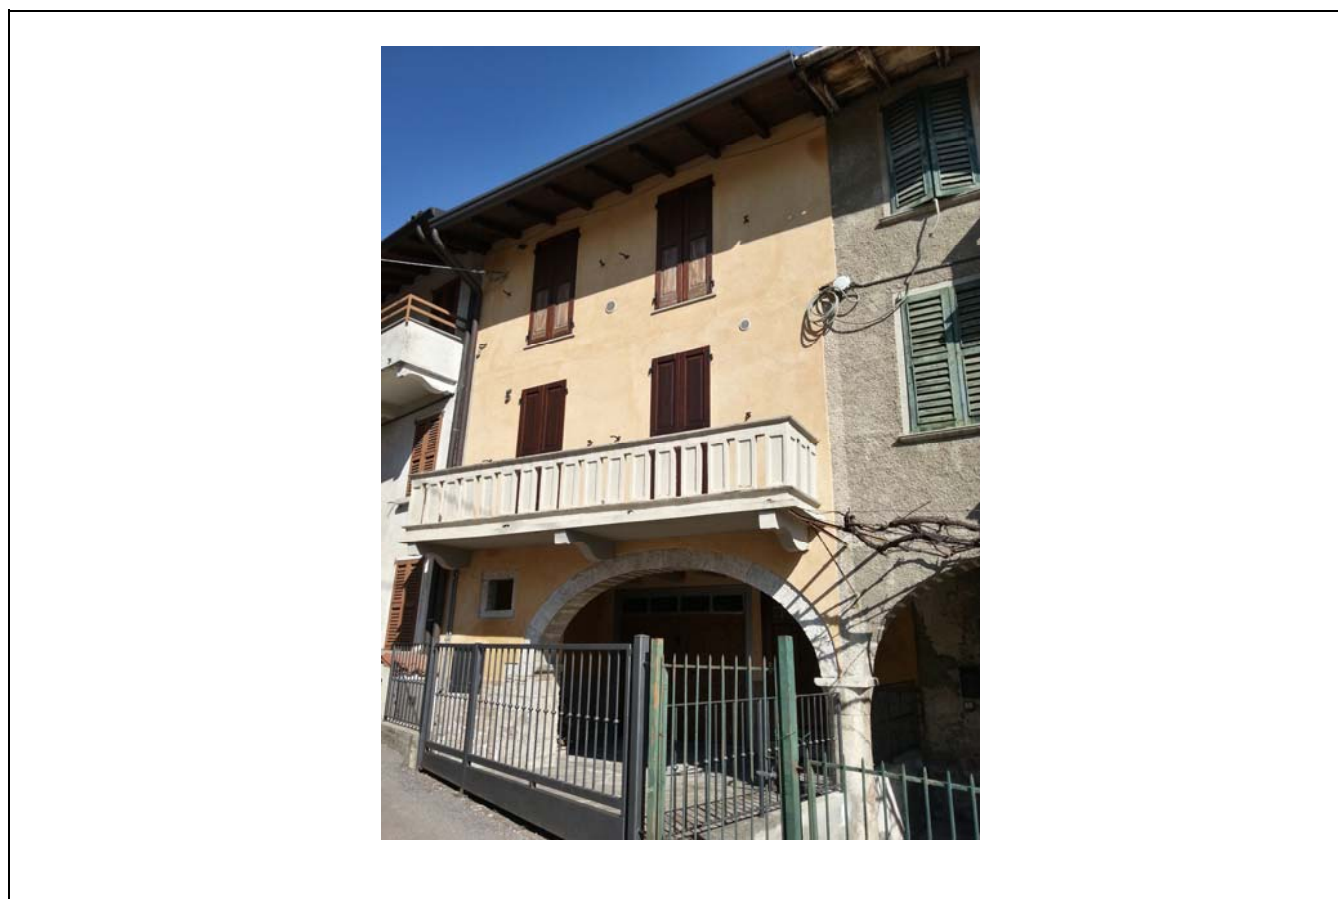
Unità in linea interna all'impianto di antica formazione.
 Edificio composto da tre piani fuori terra, di cui uno contro terra.
 Copertura a due falde con sporto di gronda in legno verso strada e in cls sul retro; manto in coppi.
 Al primo piano balconi in calcestruzzo con barriera in cemento.
 Arco a sesto ribassato al piano terra.
 Antoni in legno.
 Facciate intonacate.

GRADO 2

Balcone da riprogettare

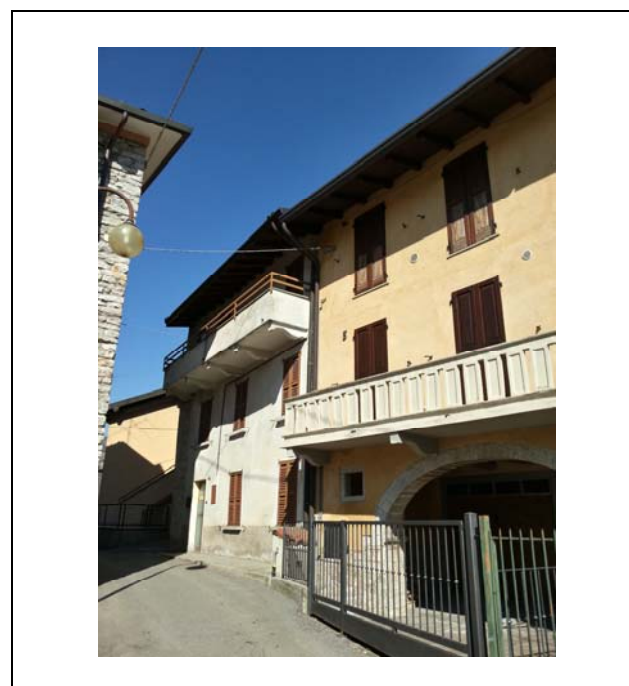
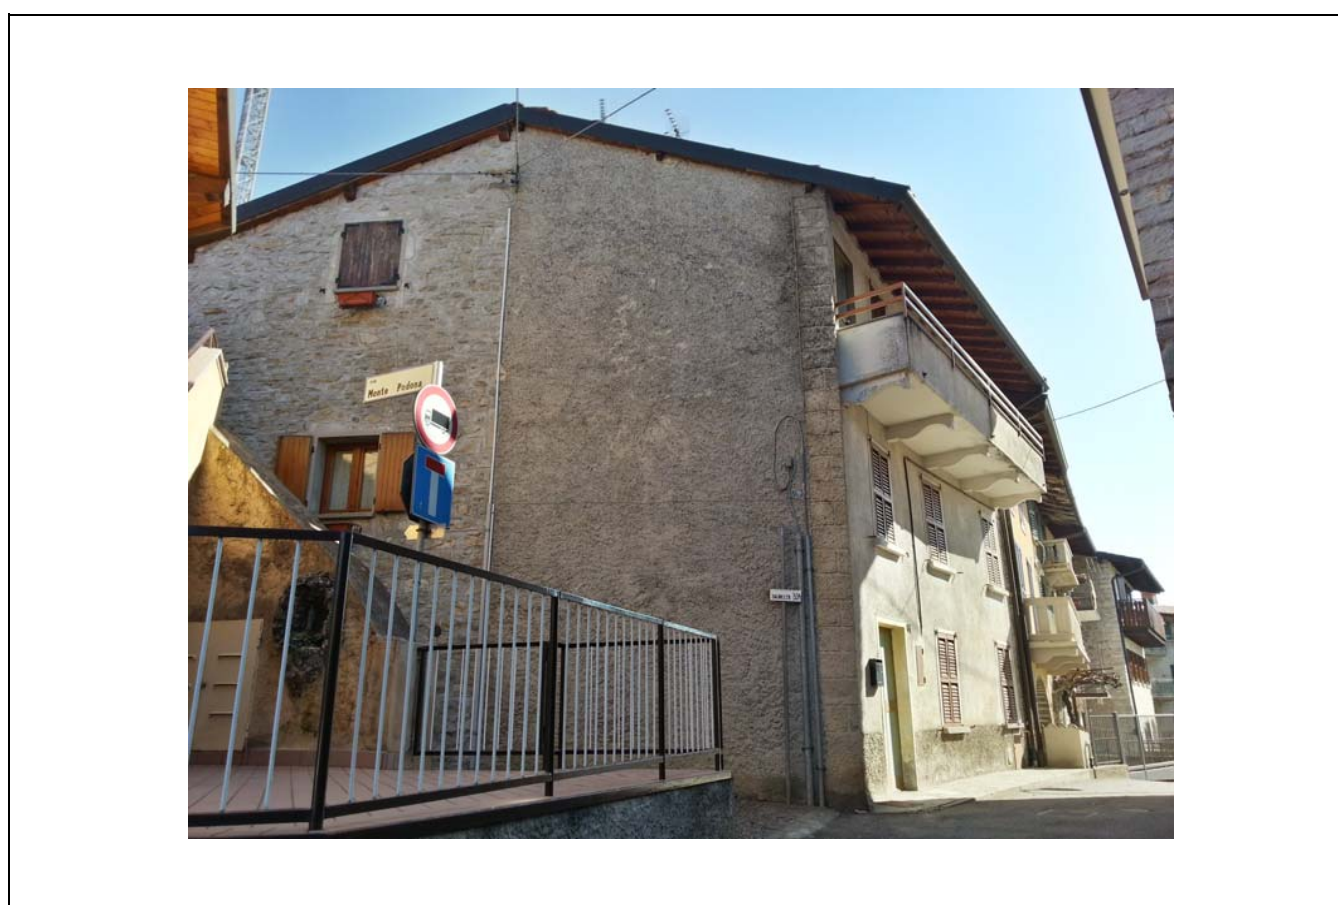
Unità d'angolo della cortina in linea del nucleo di antica formazione.
 Edificio a tre piani.
 Copertura ad un'unica falda con sporto di gronda in legno verso strada; manto in coppi.
 Al secondo piano balcone in calcestruzzo con barriera in ferro.
 Antoni alla bergamasca in legno.
 Facciate intonacate.

GRADO 2
 Linea blu su via Monte Podona

Balconi in fronte strada da eliminare

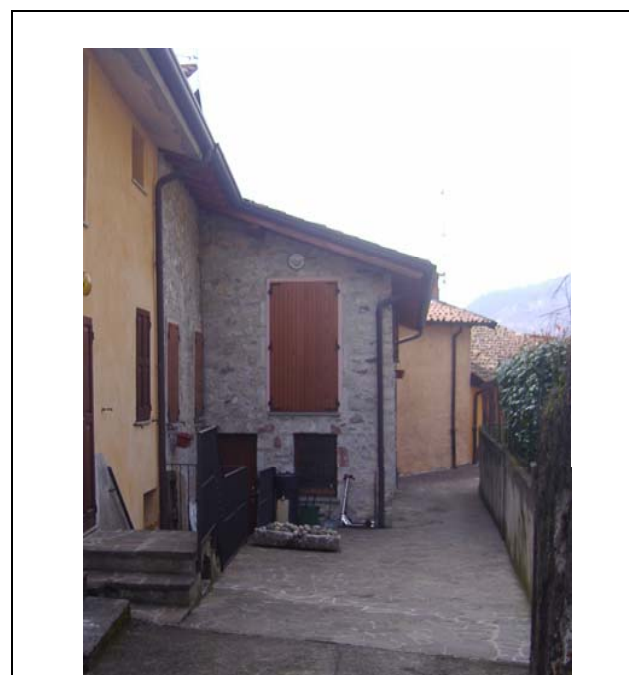
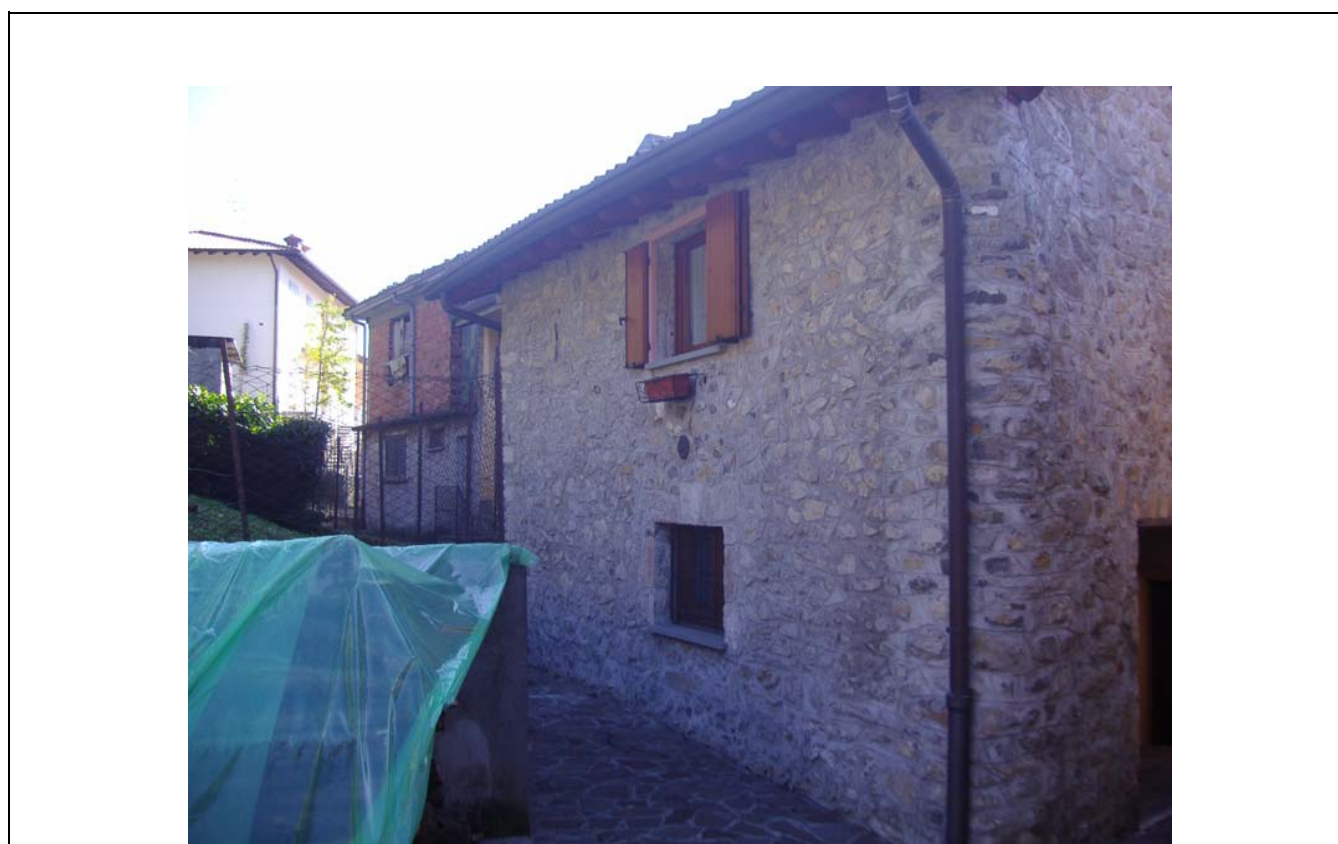
Unità d'angolo della cortina in linea del nucleo di antica formazione.
Edificio a due piani fuori terra.
Copertura a due falde con struttura in legno e manto in coppi.
Serramenti e antoni in legno.
Facciate con muratura a vista.

GRADO 2
Linea blu sui due fronti
