Comune di Nembro
Provincia di Bergamo

Piano di governo del territorio

Piano delle Regole

LONNO VIA BUONARROTI
Inventario del patrimonio edilizio dei
Nuclei di Antica Formazione

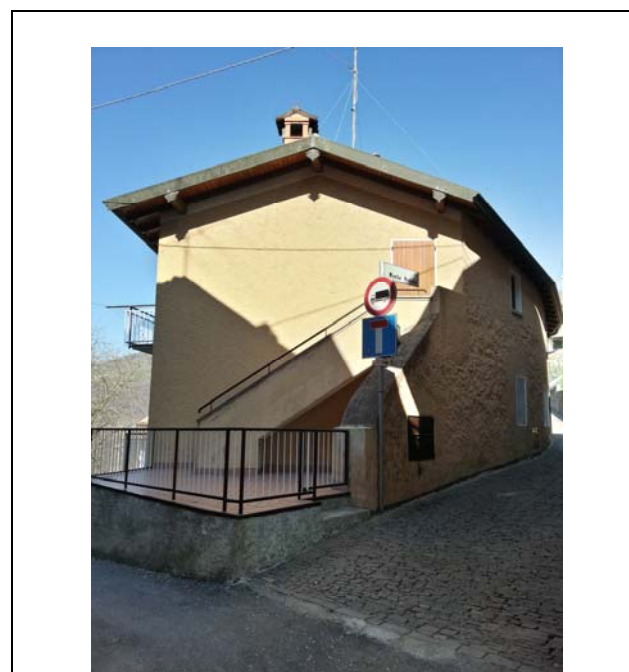
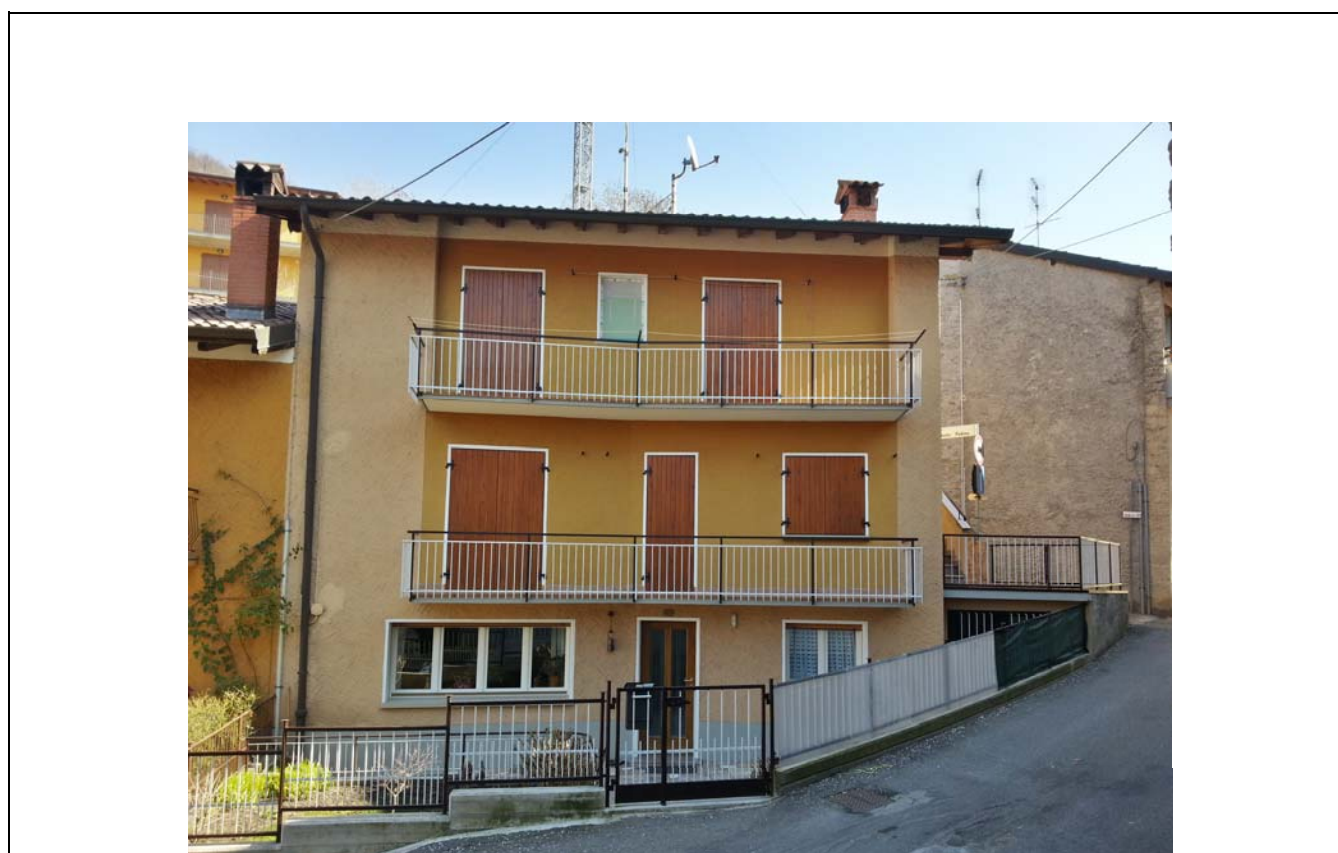
Unità di testa di breve cortina edilizia nel nucleo di antica formazione.
Edificio a tre piani fuori terra di cui uno controterra
Copertura a due falde con struttura in legno e manto in coppi.
Aperture in facciata disomogenee con contorni; balconi occupanti quasi tutta la lunghezza della facciata principale al piano primo e secondo in calcestruzzo e barriera in ferro. La facciata 2 è interamente occupata dalla scala esterna.
Serramenti in legno verniciato
Facciate intonacate con strollato

GRADO 3

Scala esterna da eliminare.
Rivedere la composizione della facciata principale in particolare ridimensionare la finestra orizzontale al piano terra.

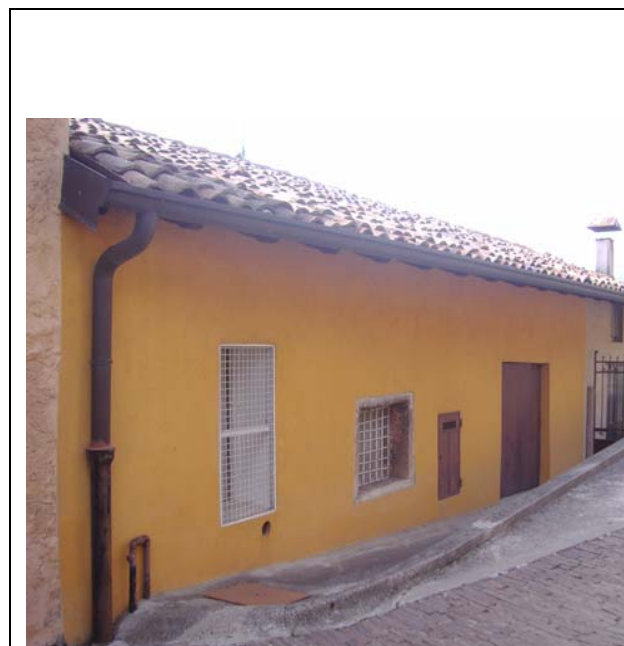
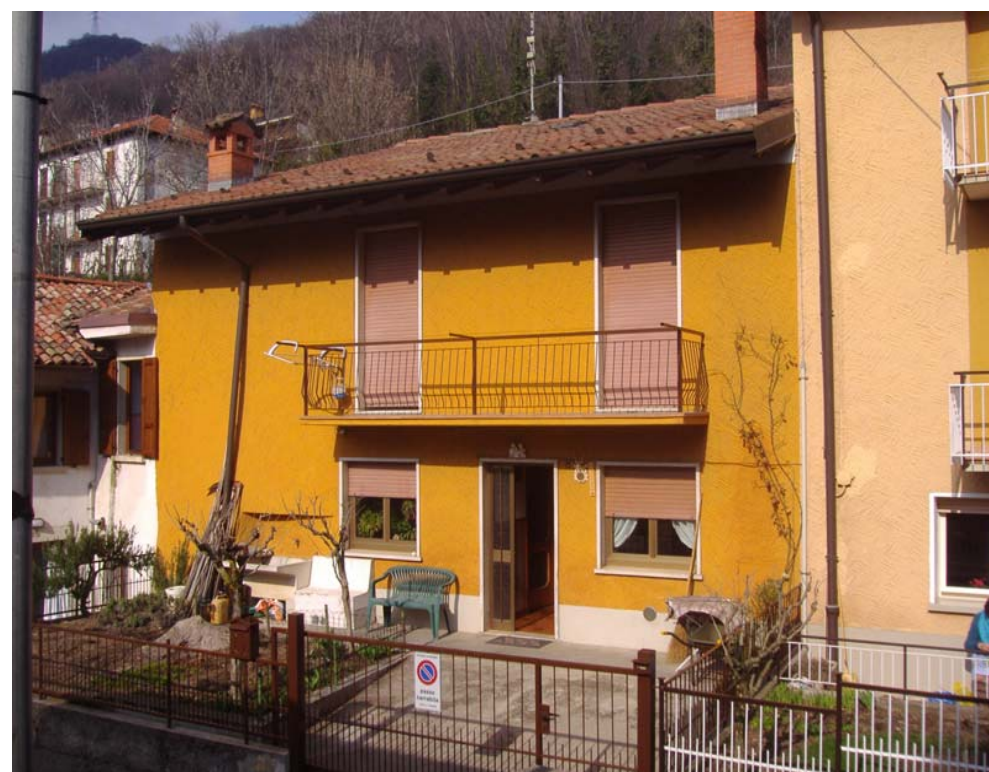
Unità in linea nella breve cortina edilizia nel nucleo di antica formazione.
 Edificio a due piani fuori terra di cui uno controterra
 Copertura a due falde con struttura in legno e manto in coppi.
 Aperture con contornino, serramenti in alluminio e tapparella; balcone al piano primo con struttura in calcestruzzo e barriera in ferro.
 Facciate intonacate

GRADO 3

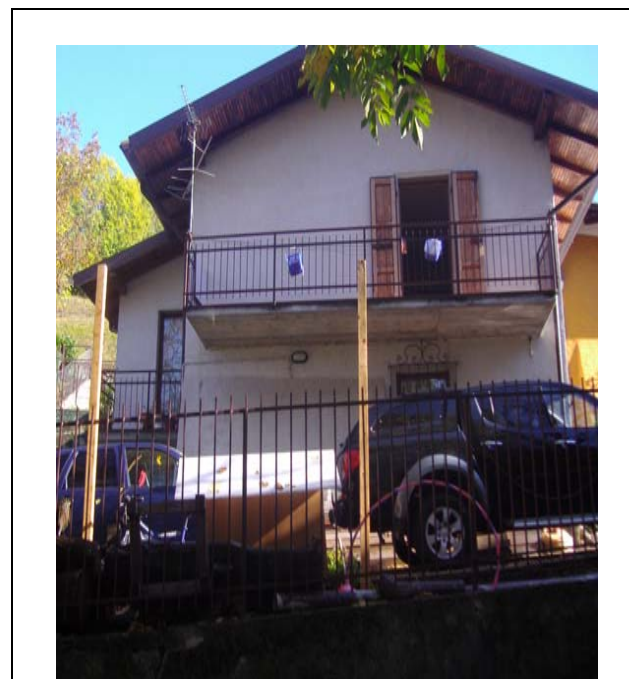
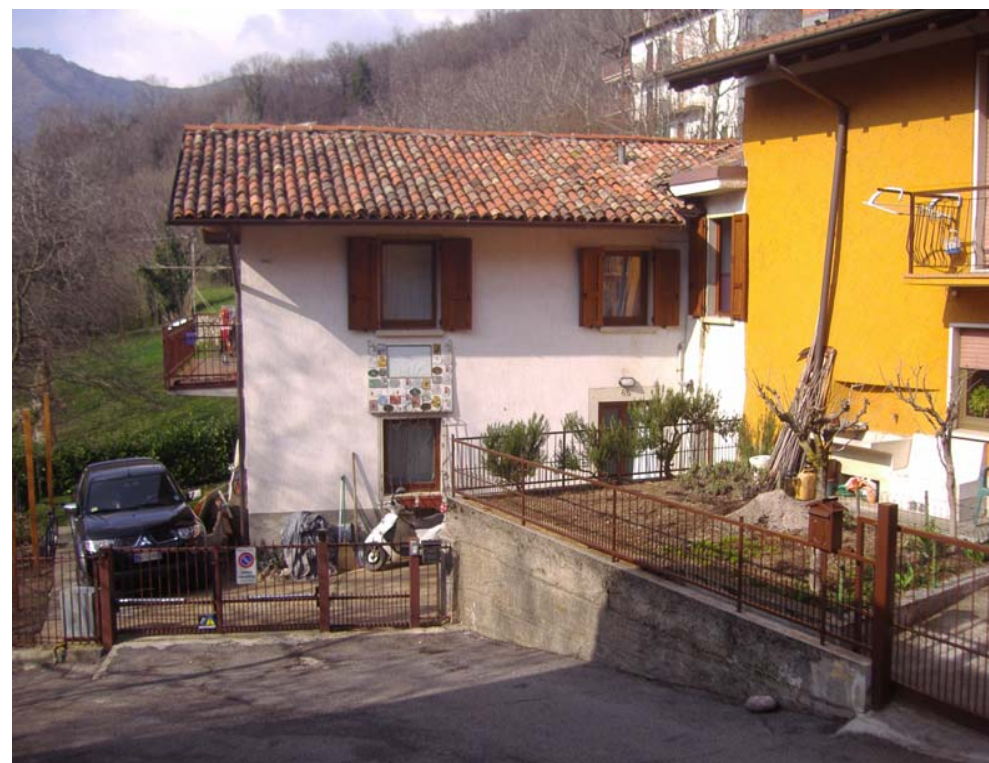
Edificio di testa della breve cortina in linea del Nucleo di Antica Formazione.
Copertura a due falde con linea di colmo perpendicolare al pendio.
Al piano primo balcone in calcestruzzo con barriera in ferro.

GRADO 3

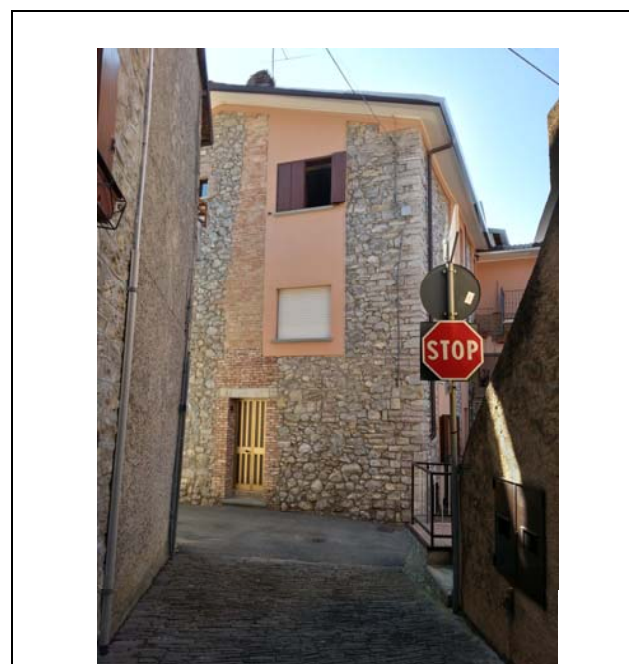
Edificio con tre piani fuori terra.
 Tetto a due falde con soletta in calcestruzzo; copertura in coppi.
 Balconate in legno.
 Aperture di diverse dimensioni e con diverse tipologie di serramenti (legno e alluminio) e oscuranti
 Facciata principale intonacata, retrostante al rustico; aperture con cornicette, serramenti in legno con tapparelle.
 Al piano primo e secondo terrazzo in calcestruzzo e barriera in ferro, all'ultimo piano soletta a sbalzo di copertura al terrazzo del piano secondo.

GRADO 2

Uniformare i serramenti
 Sostituire il comignolo prefabbricato

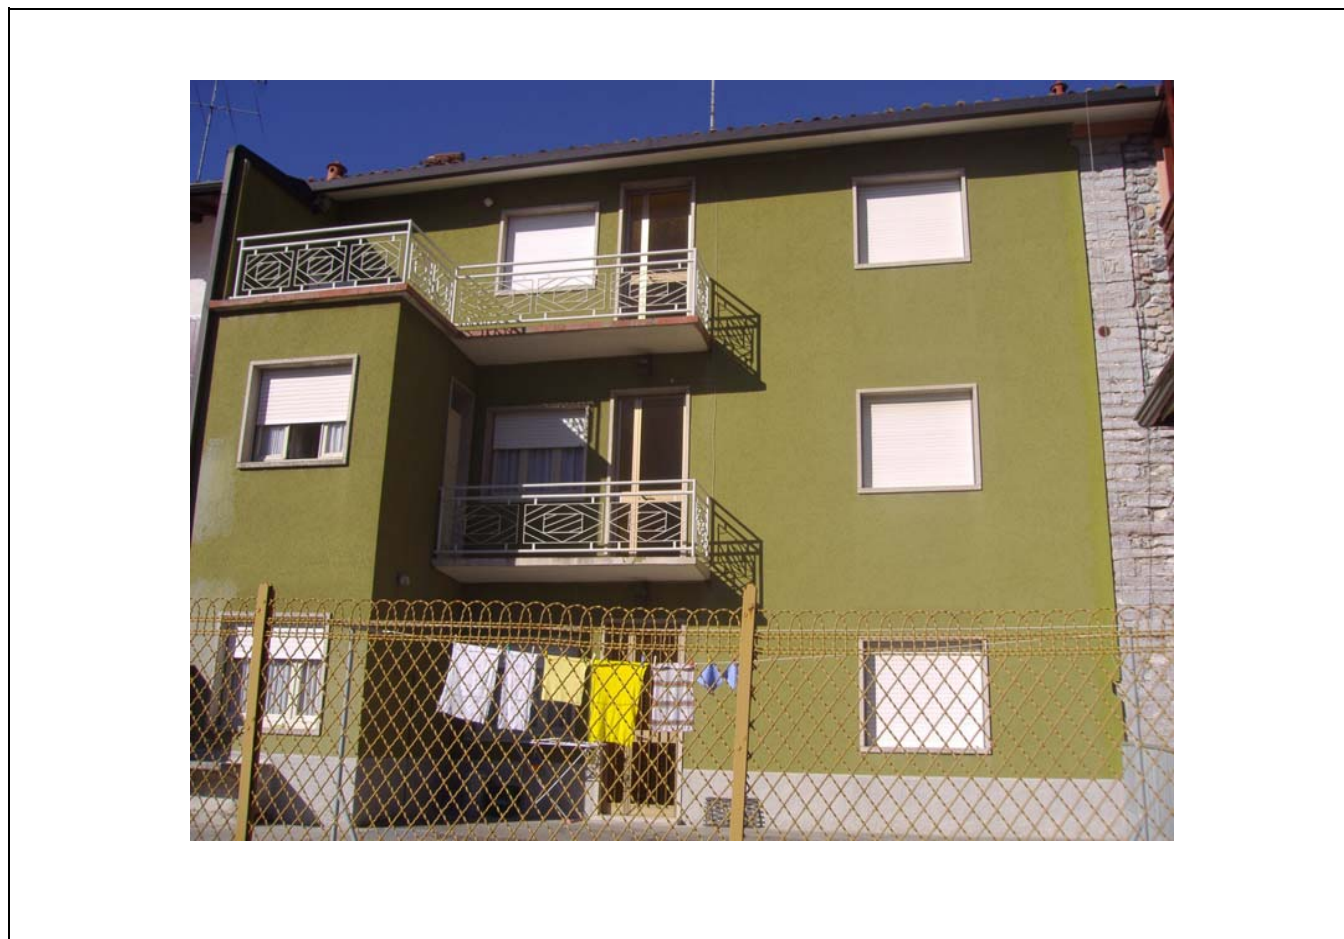
DOCUMENTAZIONE FOTOGRAFICA
FRONTE spazi privati

Edificio a tre piani in linea della cortina del nucleo di antica formazione.
Tetto a due falde con sottogronda in calcestruzzo, manto in coppi.
Comignolo prefabbricato.
Facciate intonacate.
Terrazzi in cls con barriera in ferro.
Aperture quadrangolari con contorno, serramenti in legno verniciato e alluminio e tapparelle

Eliminazione del volume esterno all'allineamento della cortina edilizia
