Comune di Nembro
Provincia di Bergamo

Piano di governo del territorio

Piano delle Regole

LONNO VIA PALMA IL VECCHIO
Inventario del patrimonio edilizio dei
Nuclei di Antica Formazione

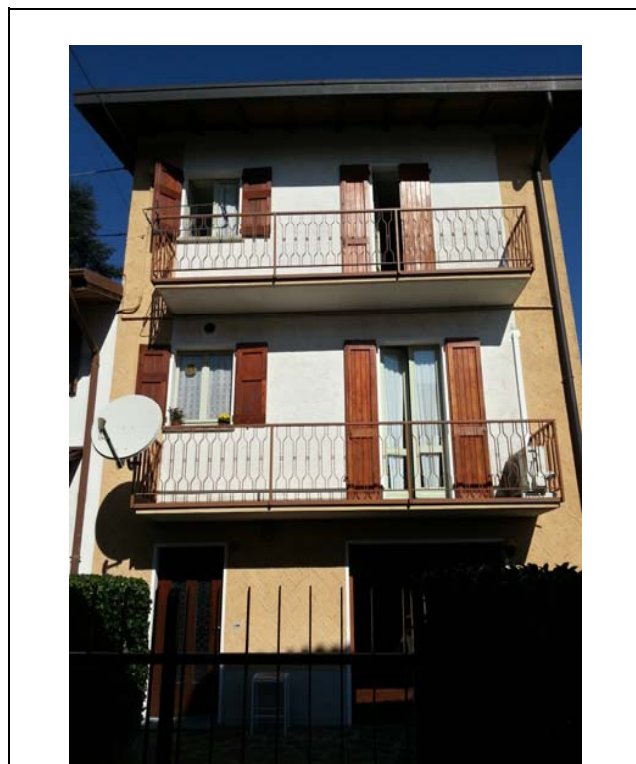
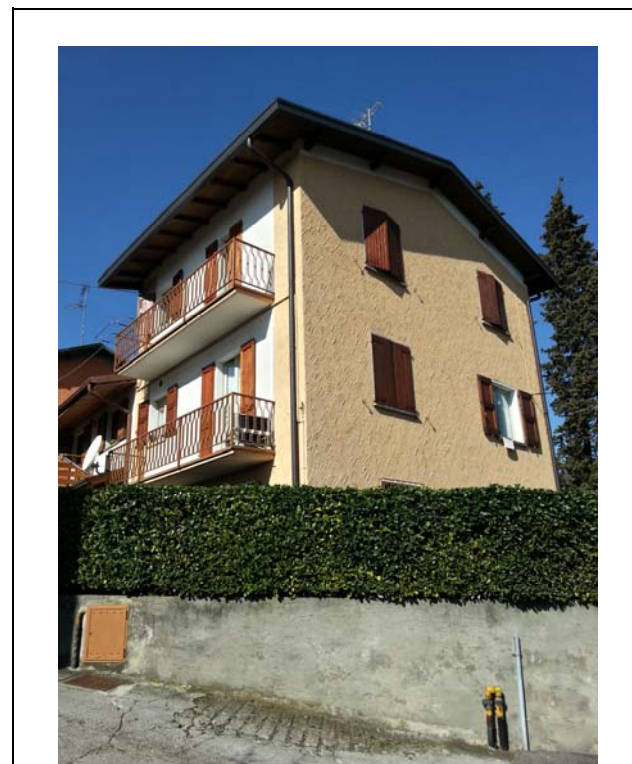
DOCUMENTAZIONE FOTOGRAFICA
FRONTE spazi pubblici

Edificio di testa della cortina in linea.
 Fabbricato composta da tre piani fuori terra.
 Copertura a due falde con struttura in legno e manto di copertura in tegole
 Facciate trattate con rivestimento plastico graffiato
 Serramenti in legno verniciati e ante ad oscuro in legno.
 Sulla facciata principale balconi estesi per la gran parte del prospetto aventi soletta in calcestruzzo e barriera in ferro.
 Al piano terra portoncino d'ingresso e ampia apertura per l'autorimessa.

Sostituzione del rivestimento della facciata con intonacatura liscia

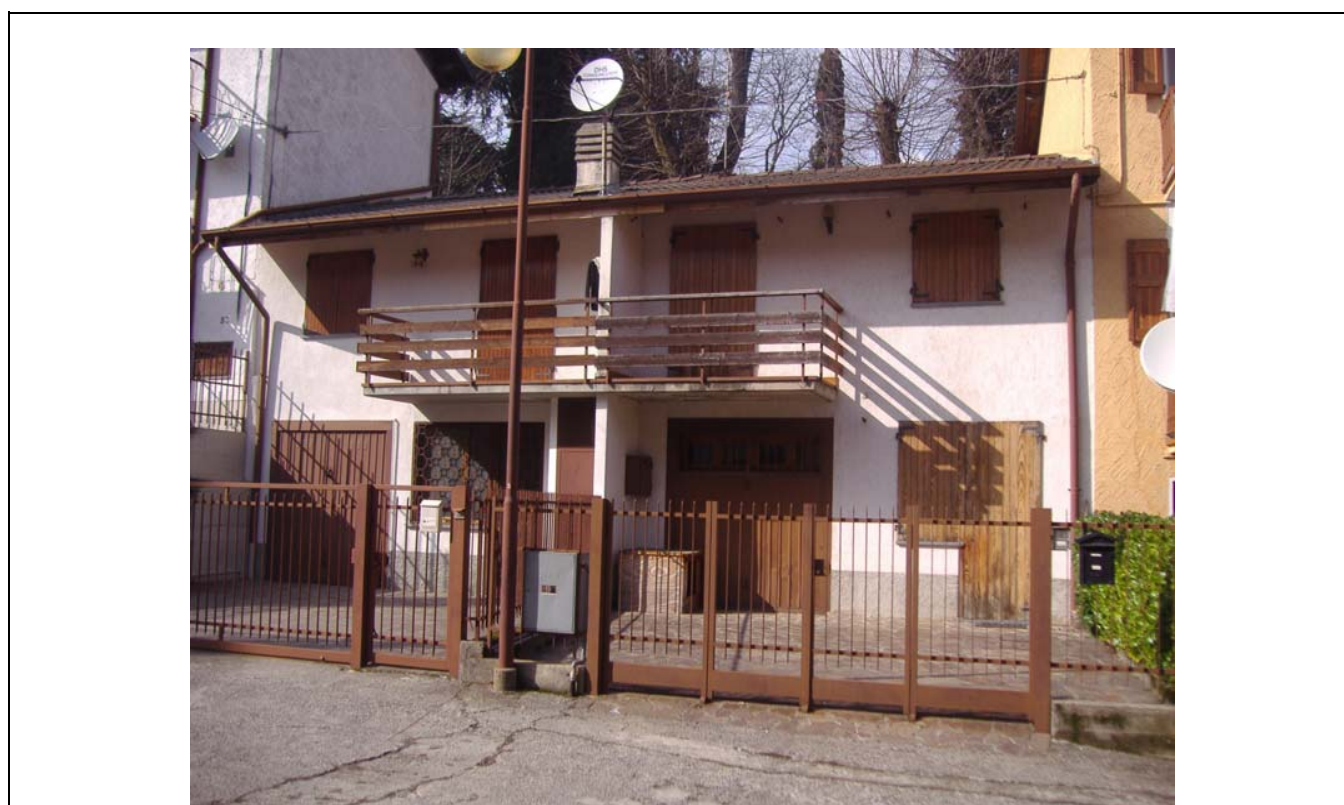
DOCUMENTAZIONE FOTOGRAFICA
FRONTE spazi privati

Edificio composta da due piani fuori terra.
 Copertura a due falde con struttura in legno e manto di copertura in tegole
 Facciate intonacate e tinteggiate.
 Comignolo prefabbricato
 Serramenti in legno verniciati e ante ad oscuro in legno.
 Sulla facciata principale balcone centrale con soletta in calcestruzzo e barriera in ferro e legno.
 Al piano terra aperture di grandi dimensioni per accesso alle autorimesse.

Sostituzione del comignolo prefabbricato.
 E' consentito il sopraalzo di un piano.

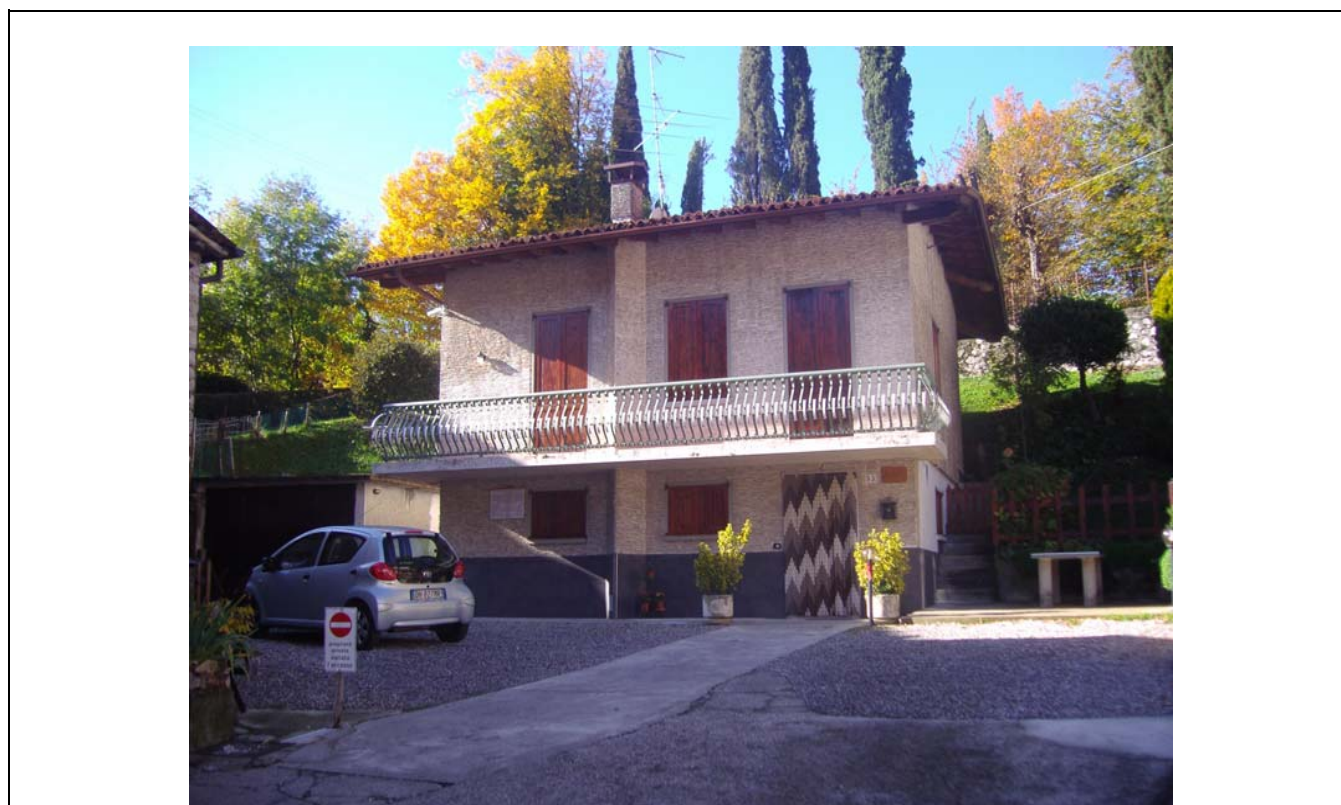
DOCUMENTAZIONE FOTOGRAFICA
VISTA panoramica di contesto

Edificio isolato a due piani fuori terra.
Copertura a due falde con struttura in legno e manto di copertura in coppi di laterizio.
Aperture con serramenti ed antoni ad oscuro in legno.
Rivestimento di facciata con piastrelline.
Balcone esteso per l'intera facciata con soletta in cemento e barriera in ferro.

Eliminazione del rivestimento di facciata
Sostituzione della barriera del balcone

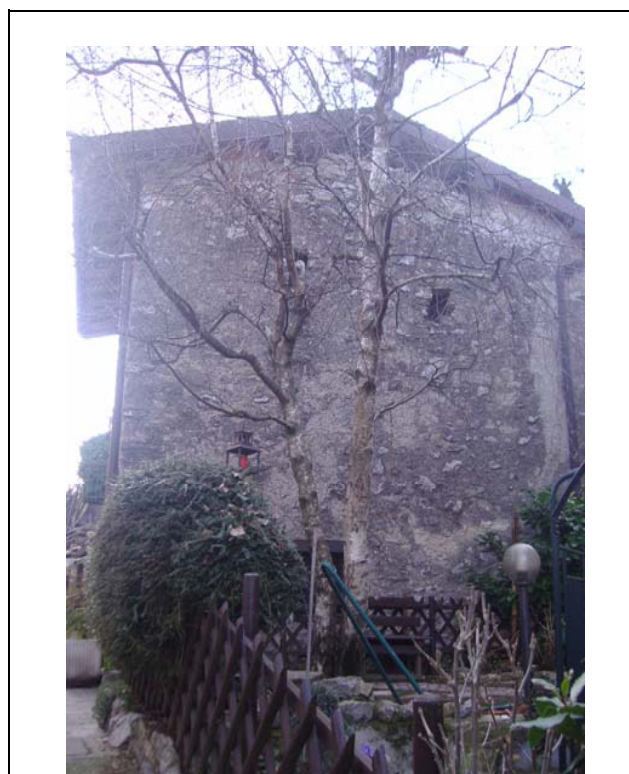
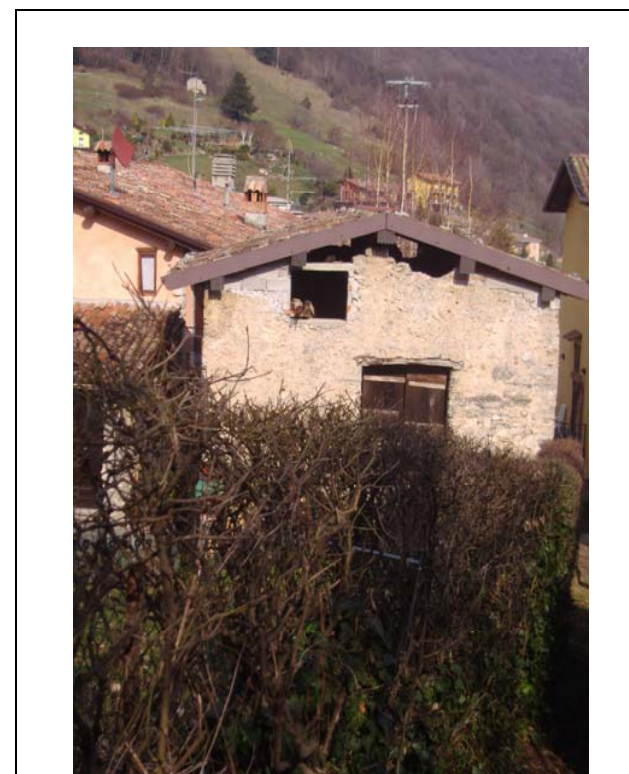
DOCUMENTAZIONE FOTOGRAFICA
FRONTE spazi privati

Edificio a pianta quadrata composto da due piani fuori terra. Struttura verticale in muratura in blocchi di pietra non squadrate disposti a corsi irregolari; rappezzi di intonaco a raso con malta a base di calce..
Tetto a due falde; orditura del tetto in legname e manto di copertura in coppi di laterizio.
Serramenti in legno.

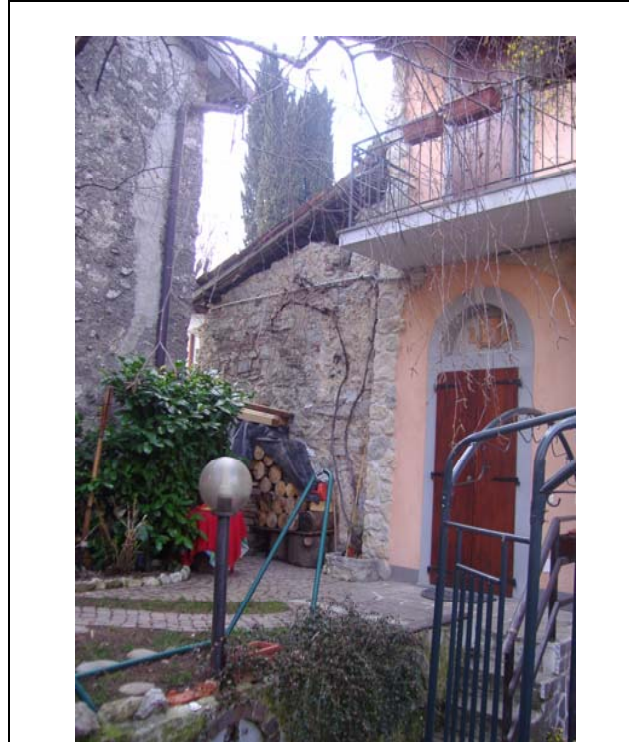
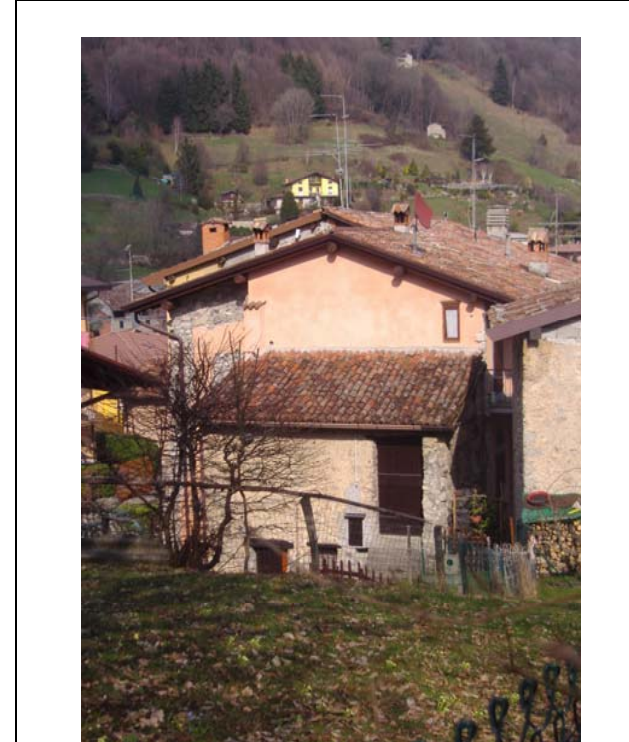
DOCUMENTAZIONE FOTOGRAFICA
FRONTE spazi privati

Edificio a pianta rettangolare composto da un piano fuori terra.
Struttura verticale in muratura in blocchi di pietra non squadrate disposti a corsi irregolari;
Tetto a un'unica falda con orditura in legname e manto di copertura in coppi di laterizio.
Un'unica apertura sul fronte est con serramento in legno.

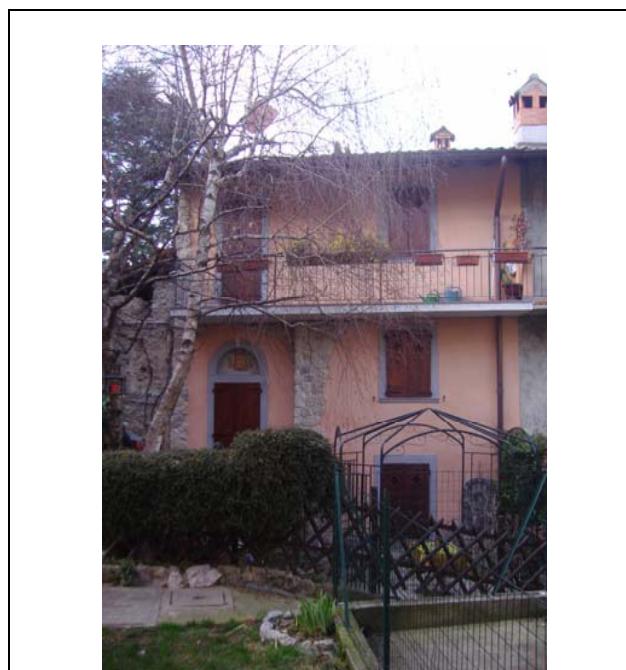
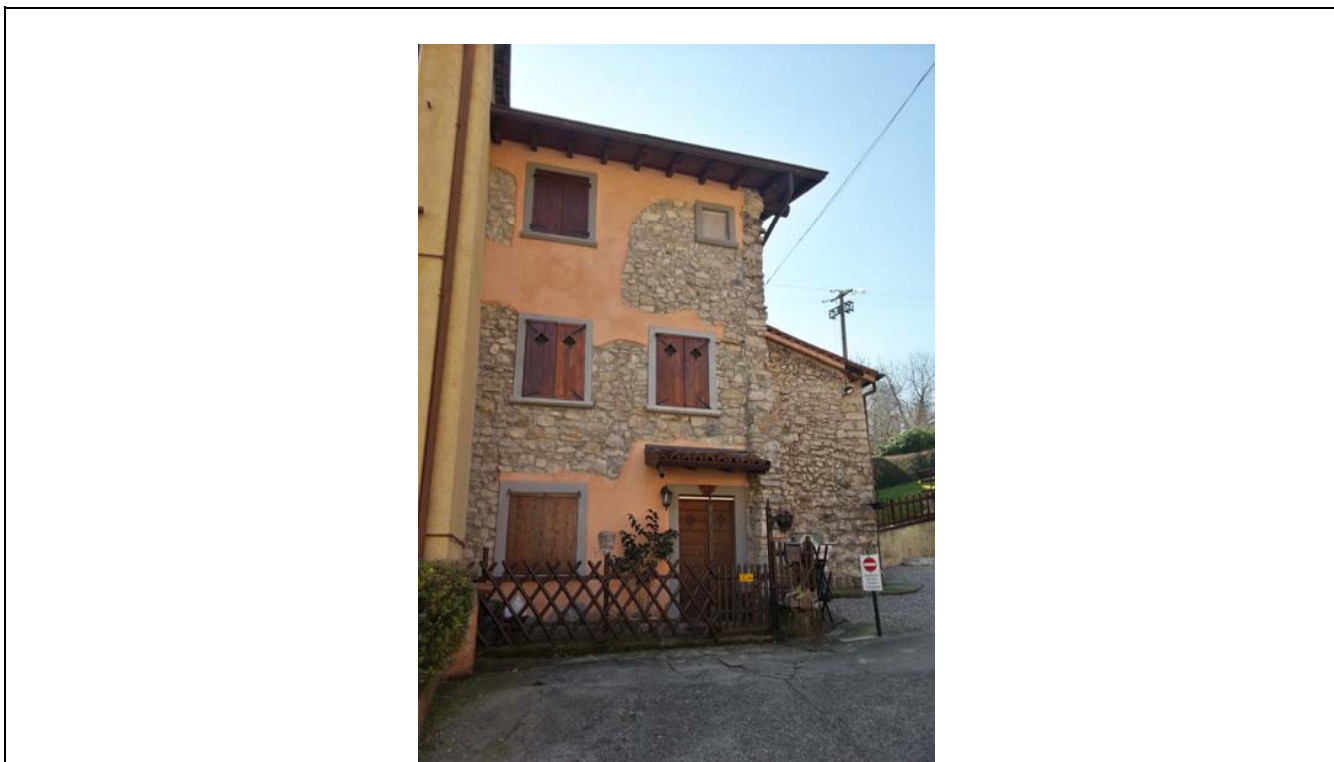
DOCUMENTAZIONE FOTOGRAFICA
FRONTE spazi privati

Edificio a pianta rettangolare composto da tre piani fuori terra
 Strutture verticali in muratura di pietra con porzioni intonacate con cemento in pasta.
 Tetto in legno con manto di copertura in coppi.
 Aperture con contorni in cemento; serramenti e antoni ad oscuro in legno.
 Porta di ingresso riparata da un tettuccio a sbalzo, porta secondaria con arco.
 Al piano primo balcone in calcestruzzo e barriera in ferro.

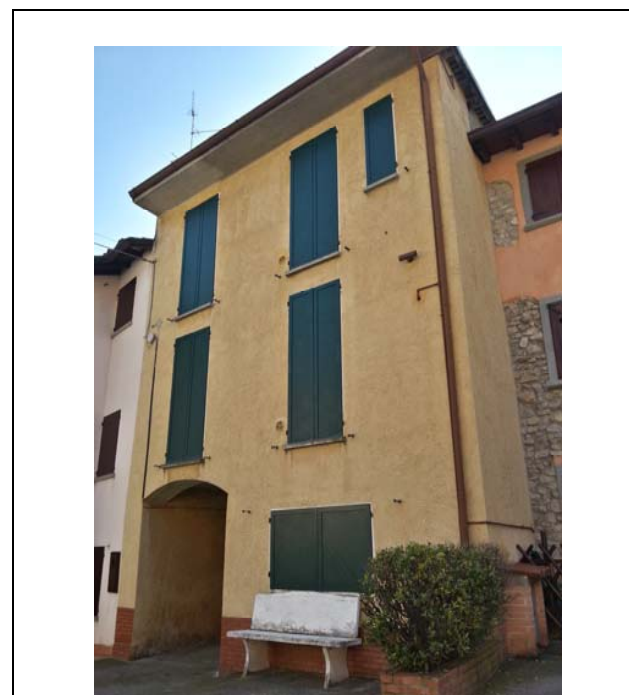
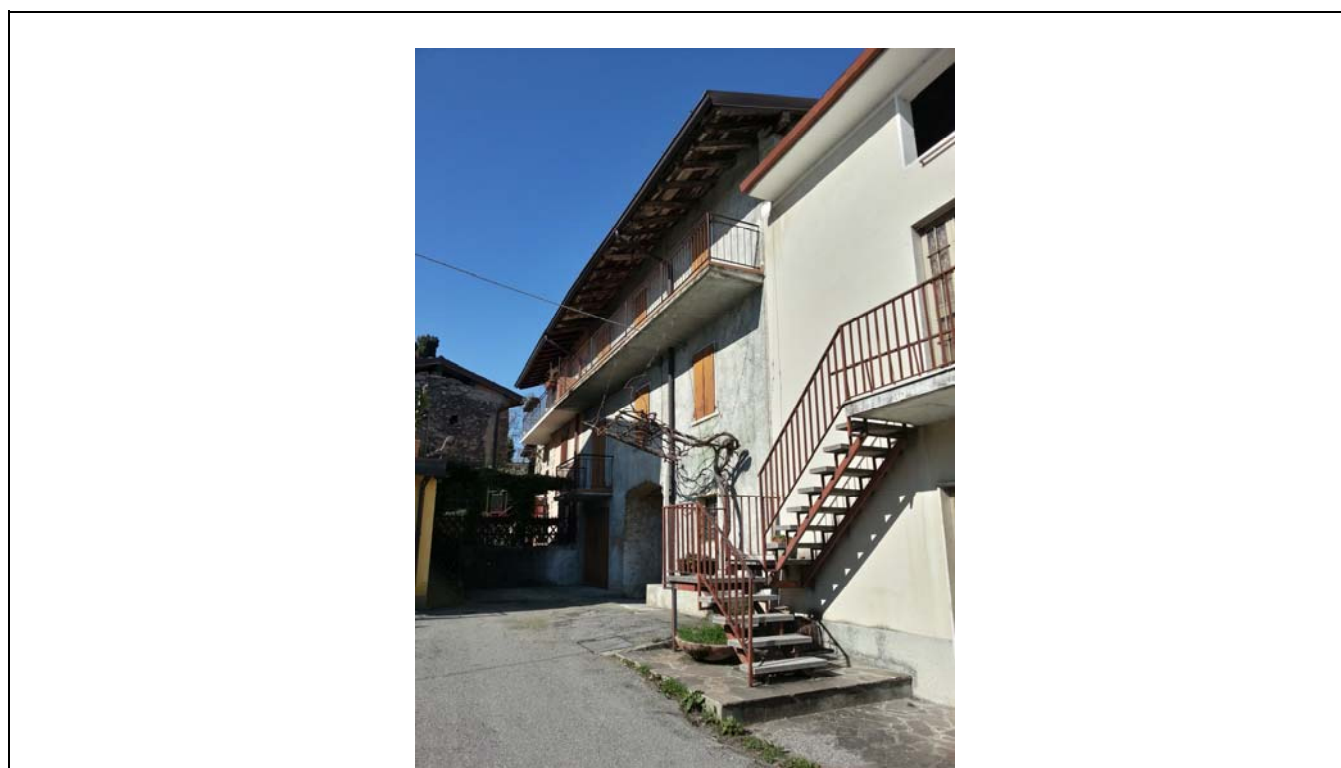
DOCUMENTAZIONE FOTOGRAFICA
FRONTE spazi privati

Edificio composto da tre piani fuori terra.
 Tetto a due falde con soletta in calcestruzzo e manto di copertura in coppi.
 Facciate intonacate e terrazzo in cemento con barriere in ferro.
 Il prospetto verso la corte presenta delle aperture sovradimensionate a forma rettangolare con antoni in legno.
 Al piano terra androne che attraversa l'intera unità

Eliminazione del comignolo prefabbricato.
 Rivedere le aperture sovra-dimensionate sul prospetto verso la corte.

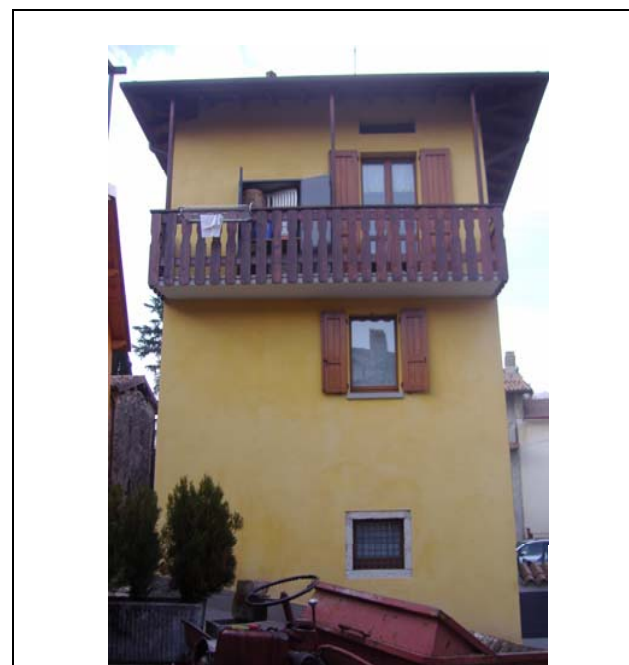
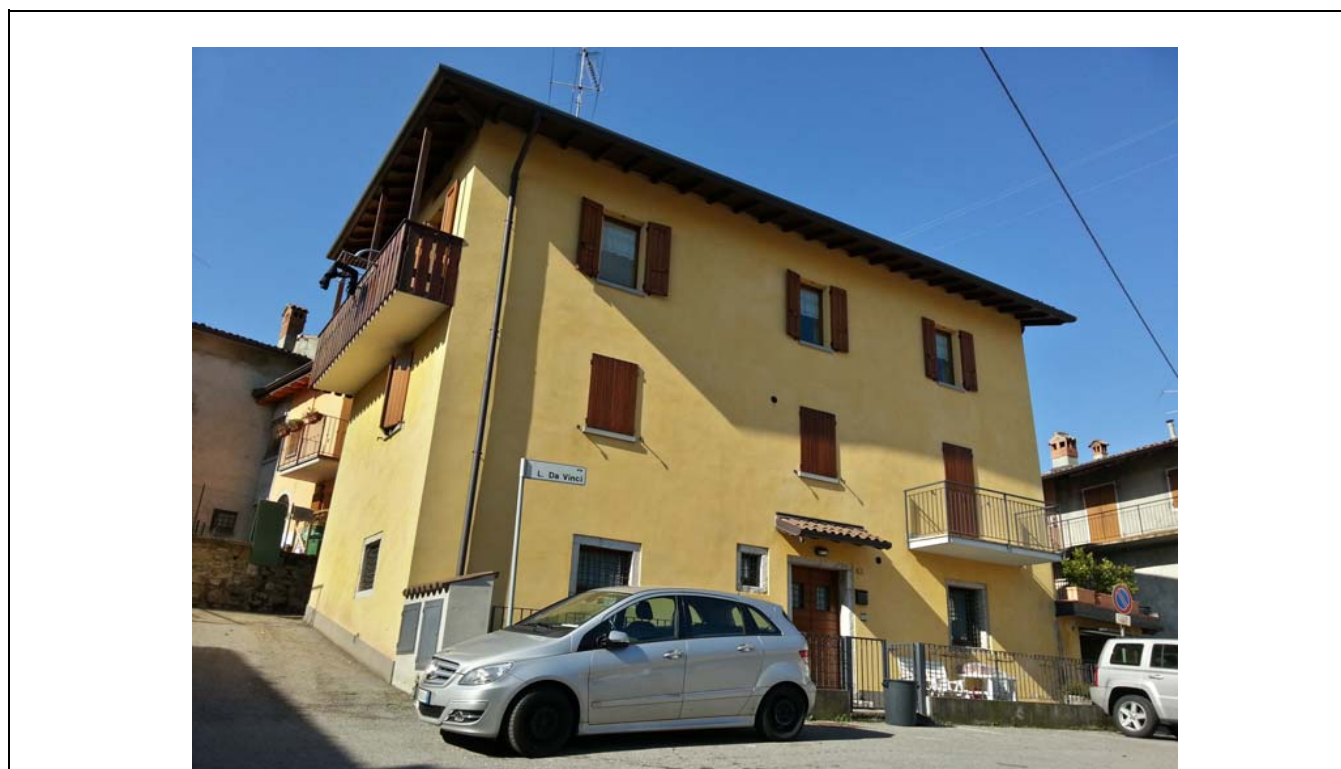
DOCUMENTAZIONE FOTOGRAFICA
FRONTE spazi pubblici

Edificio isolato a tre piani fuori terra.
Copertura a padiglione con struttura in legno e manto di copertura in coppi di laterizio.
Balconi in calcestruzzo con barriere di diverse tipologie: al piano primo in ferro a disegno semplice, al secondo in legno collegato verticalmente alla copertura.
Aperture di diverse dimensioni con serramenti e antoni in legno.
Al piano terra le aperture sono incorniciate in pietra e hanno la grata in ferro.
La porta di ingresso ha il tettuccio di protezione
Rivestimento di facciata con intonaco tinteggiato.

Eliminare terrazzo

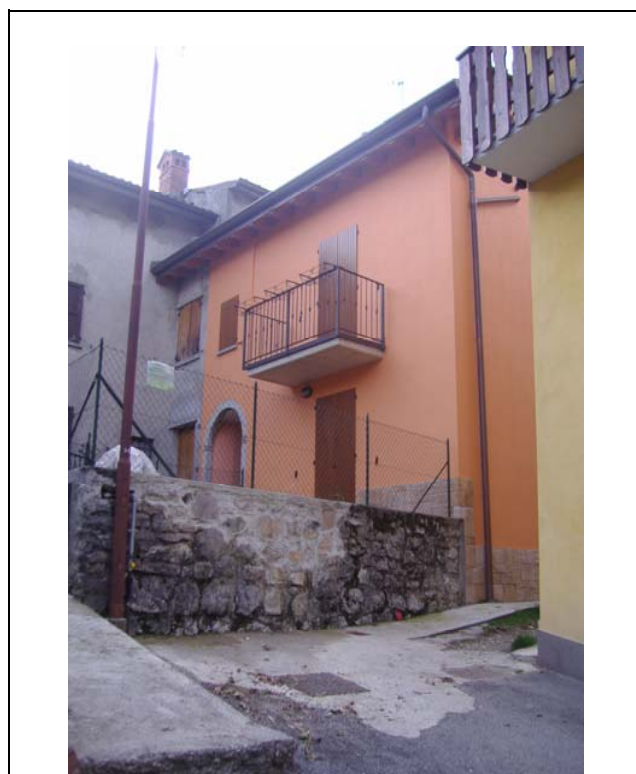
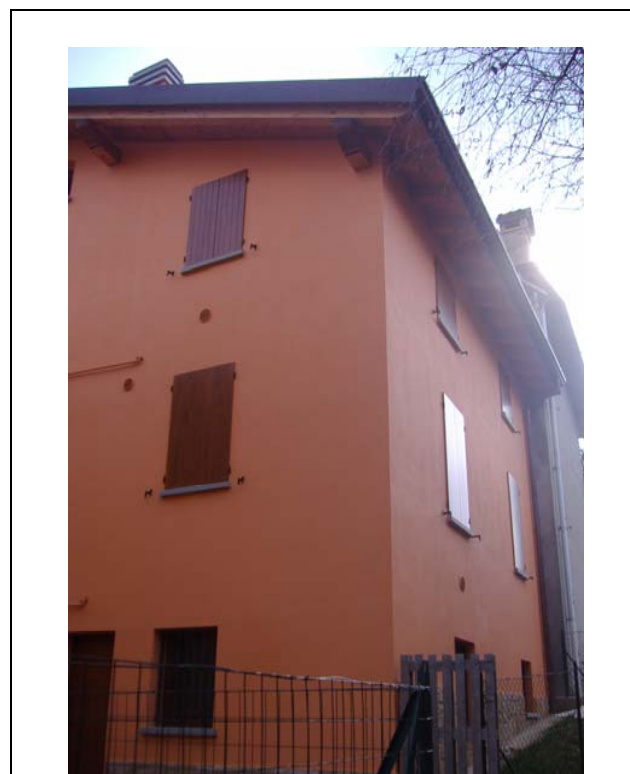
DOCUMENTAZIONE FOTOGRAFICA
FRONTE spazi pubblici

Edificio a pianta rettangolare composto da due piani fuori terra.
 Struttura verticale intonacata e tinteggiata.
 Tetto a due falde con struttura in legno e manto di copertura in coppi; comignolo prefabbricato.
 Balcone in cemento e barriera in ferro.
 Porta di ingresso contornata da arco in pietra.
 Aperture di forma rettangolare con serramenti e antoni in legno.

Sostituire il comignolo prefabbricato.

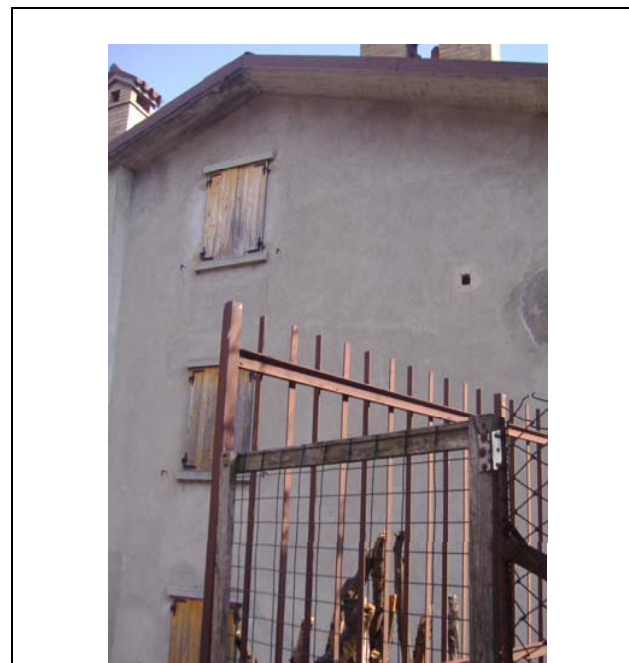
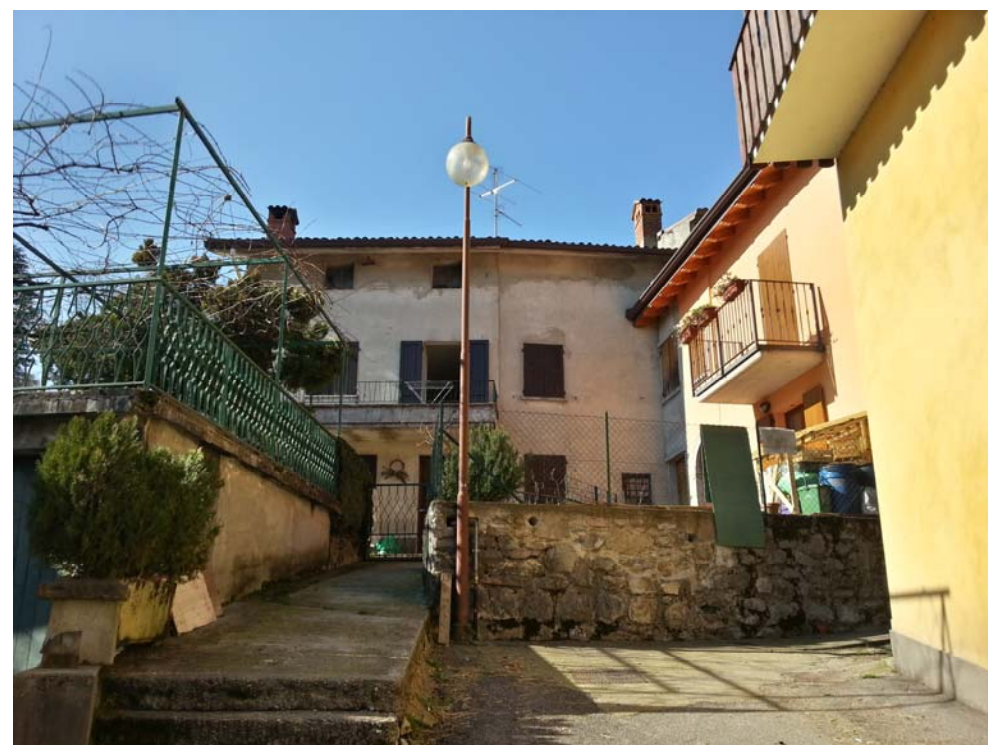
DOCUMENTAZIONE FOTOGRAFICA
FRONTE spazi privati

Edificio composto da tre piani fuori terra.
Struttura verticale intonacata.
Tetto a due falde con soletta in cemento e manto di copertura in coppi di laterizio.
Balcone con solaio in cemento e barriera in ferro
Serramenti e antoni in legno.

Tinteggiare le facciate.
Sostituire la serranda dell'autorimessa con portone in legno (13B).

Eliminazione dei fabbricati accessori nell'area libera con possibilità di accorpamento in un unico volume che si inserisca organicamente nel contesto.

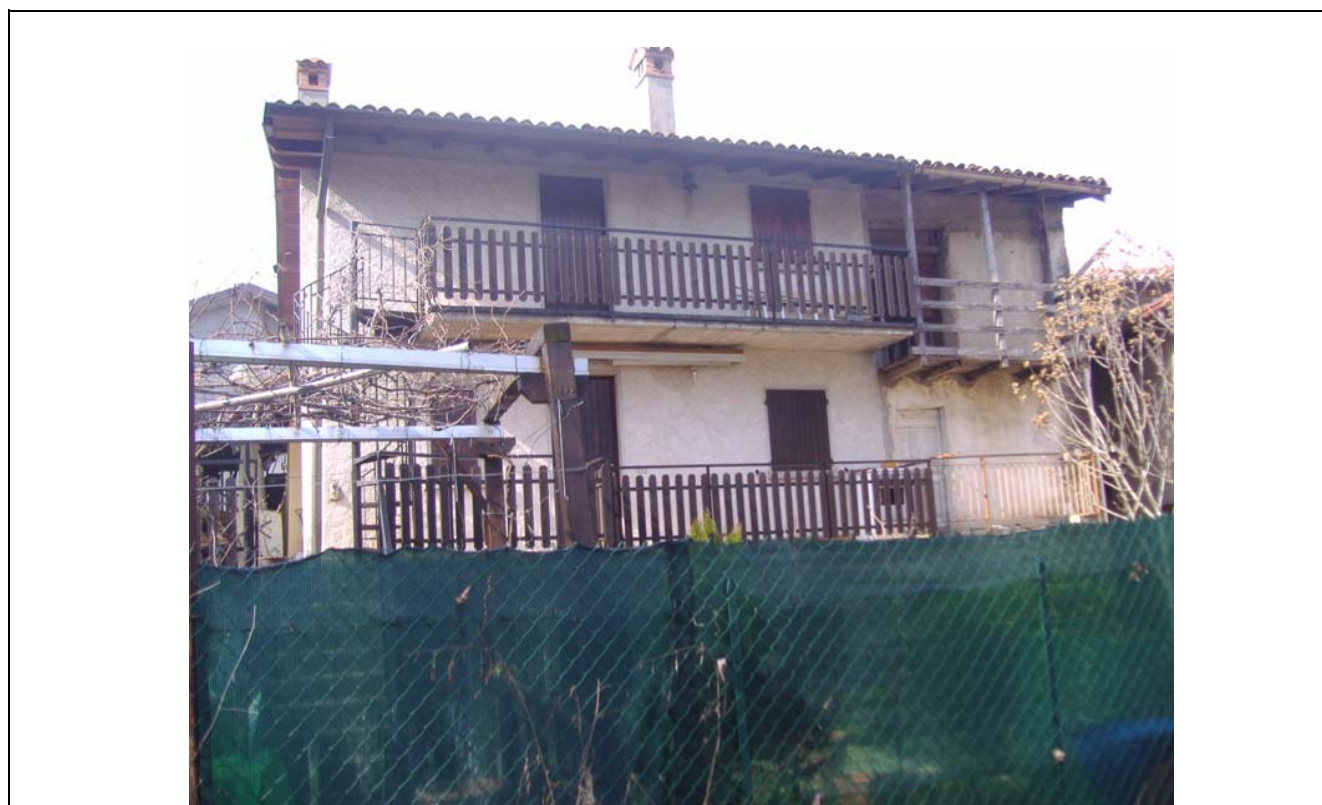
DOCUMENTAZIONE FOTOGRAFICA
VISTA panoramica di contesto

Edificio composto da tre piani fuori terra.
Struttura verticale in muratura costituita da blocchi di pietra non squadrate disposti a corsi irregolari. Una porzione dell'edificio è intonacata.
Tetto a due falde; orditura del tetto in legname e manto di copertura in coppi di laterizio.
Il prospetto sud presenta balconi in cemento e barriera con struttura in ferro e doghe di legno; scala esterna a chiocciola in ferro.
Sulla stessa facciata è presente porzione del ballatoio in legno originario.
Serramenti e antoni in legno; al piano terra grate in ferro

Prevedere un intervento unitario di riqualificazione dell'edificio con l'utilizzo di materiali e tecniche omogenei.
Eliminazione della scala esterna in ferro accorpandola all'edificio.

Eliminazione dei fabbricati accessori con possibilità di accorpamento in un unico volume che si inserisca organicamente nel contesto secondo le prescrizioni previste nelle norme per gli edifici accessori in centro storico.

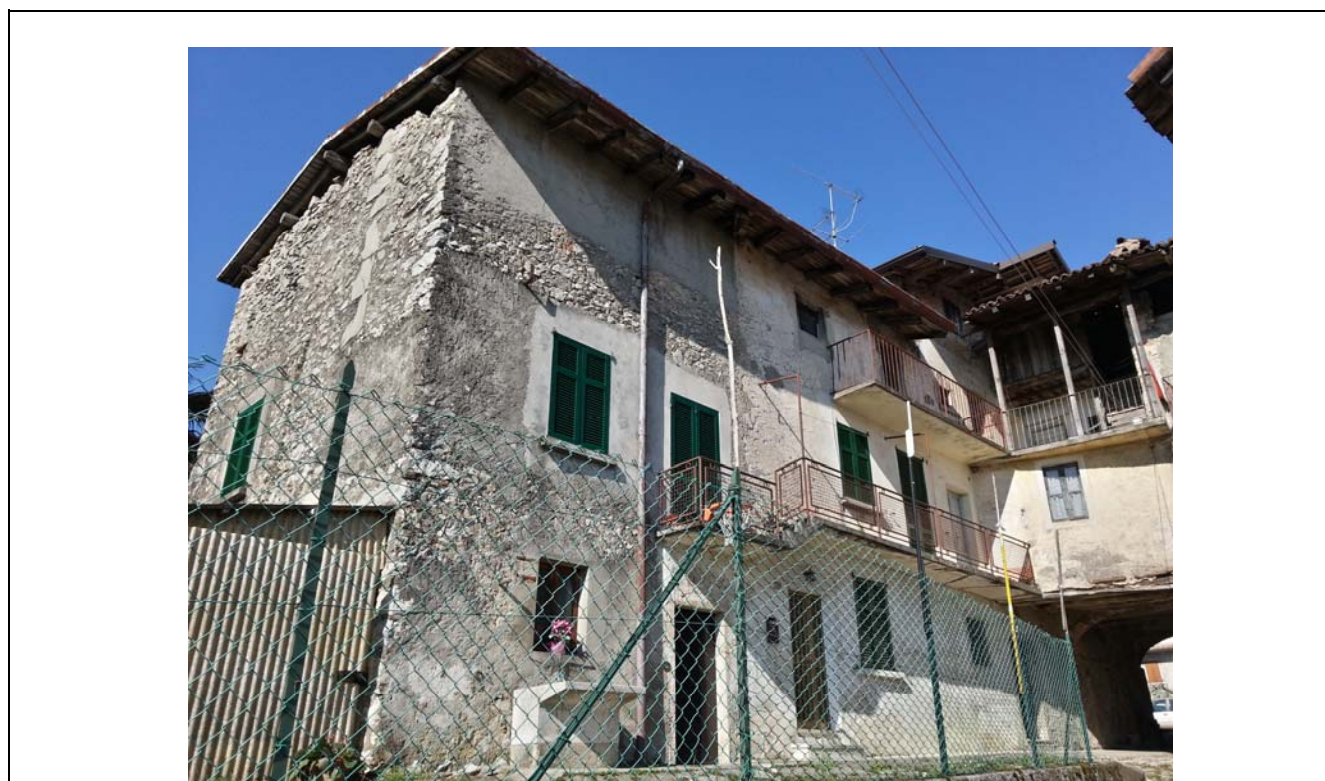
DOCUMENTAZIONE FOTOGRAFICA
FRONTE spazi privati

Edificio composto da tre piani fuori terra.
 Struttura verticale in muratura costituita da blocchi di pietra non squadrate disposti a corsi regolari in parte con intonaco a base di calce e porzioni con intonaco di cemento.
 Tetto a due falde; orditura del tetto in legname e manto di copertura in coppi di laterizio.
 Il prospetto interno alla corte presenta balconi in cemento con barriera in ferro.
 Dall'esterno è leggibile il salto di quota dei solai interni.
 Aperture di diverse dimensioni con serramenti e persiane in legno.

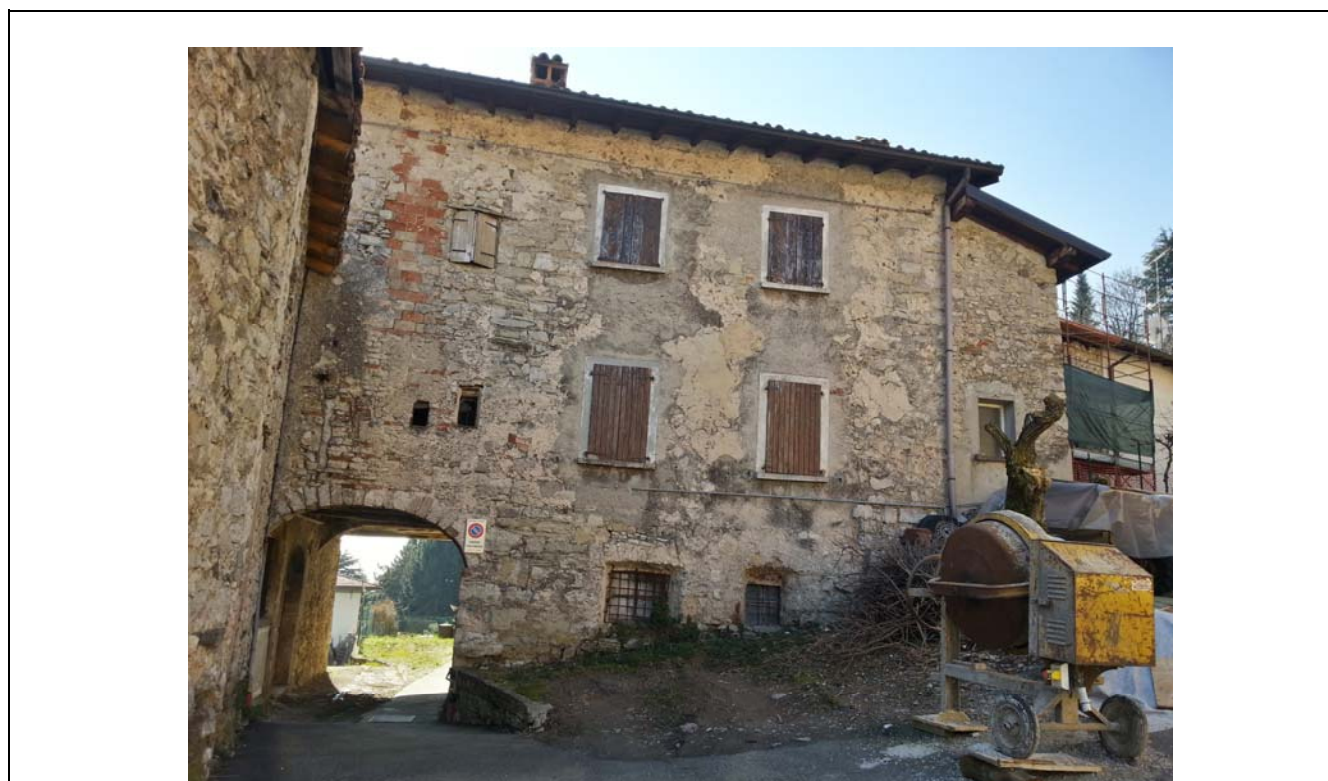
DOCUMENTAZIONE FOTOGRAFICA
VISTA panoramica di contesto

Edificio composto da tre piani fuori terra.
 Struttura verticale in muratura costituita da blocchi di pietra non squadrate disposti a corsi irregolari con inserti in mattoni.
 Addossato all'edificio principale c'è un corpo di fabbrica della medesima fattura con copertura ad una falda perpendicolare alle falde dell'edificio principale.
 Tetto a due falde; orditura del tetto in legname non squadrate e manto di copertura in coppi di laterizio.
 Il prospetto interno alla corte è caratterizzato al secondo piano da loggiato con tamponamenti in legno.
 Serramenti e antoni in legno.
 L'ingresso alla corte è costituito da un portone con contorno in pietra.

Recupero della loggia all'ultimo piano e conservazione del portone d'ingresso al cortile

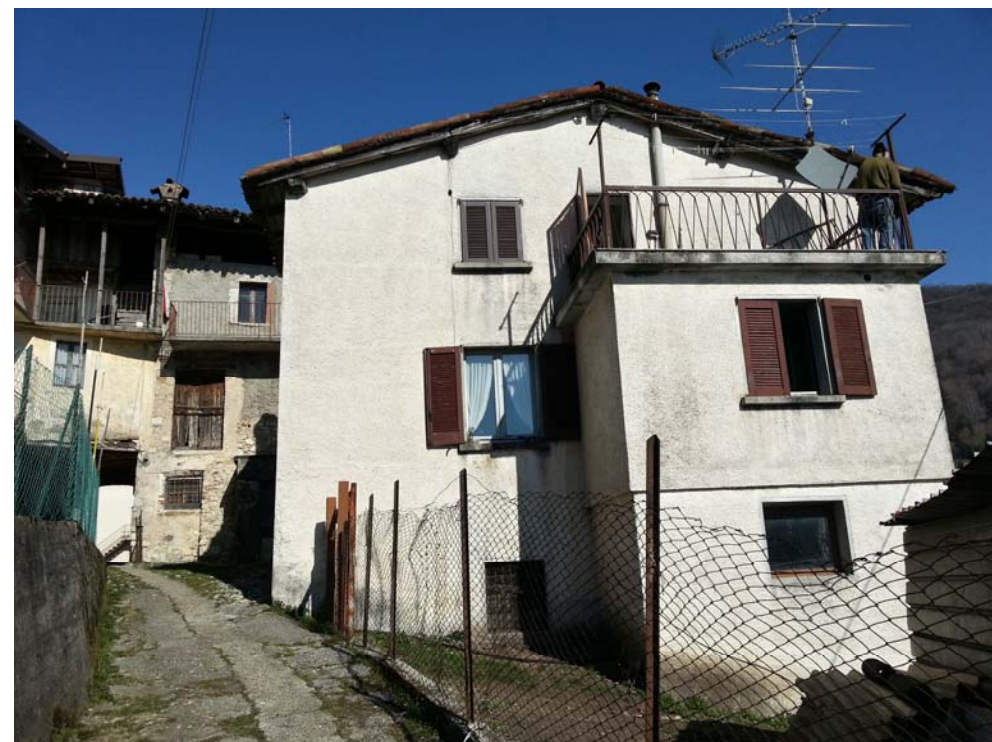
DOCUMENTAZIONE FOTOGRAFICA
FRONTE spazi privati

Edificio composto da tre piani fuori terra.
Copertura a due falde con struttura in legno e manto di copertura in coppi.
Il prospetto sud presenta un volume aggettante su due piani con copertura terrazzata con barriera in ferro.
Strutture verticali rivestite con intonaco civile.
Serramenti e persiane alla bergamasca.

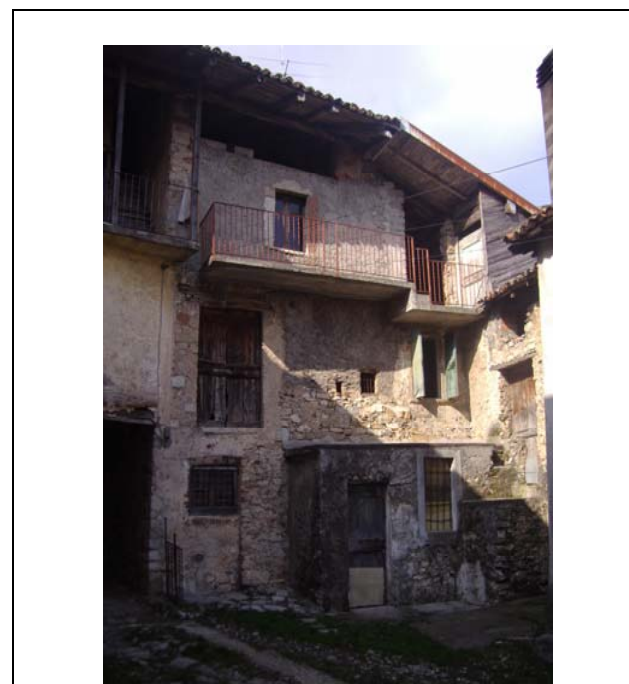
DOCUMENTAZIONE FOTOGRAFICA
FRONTE spazi pubblici

Edificio composto da tre piani fuori terra.
La parte esterna al nucleo storico risulta intonacata e presenta una logica compositiva nella facciata con terrazzo in calcestruzzo e barriera in ferro, serramenti ed antoni in legno.
La porzione interna alla corte è in stato di degrado in muratura costituita da blocchi di pietra non squadrate disposti a corsi irregolari, terrazzo in calcestruzzo e barriera in ferro, aperture di varie dimensioni con serramenti e persiane in legno.
