**Comune di Nembro**  
Provincia di Bergamo

# Piano di governo del territorio

Schede d'inventario

LONNO PRATO FO'  
Inventario del patrimonio edilizio dei  
Nuclei di Antica Formazione

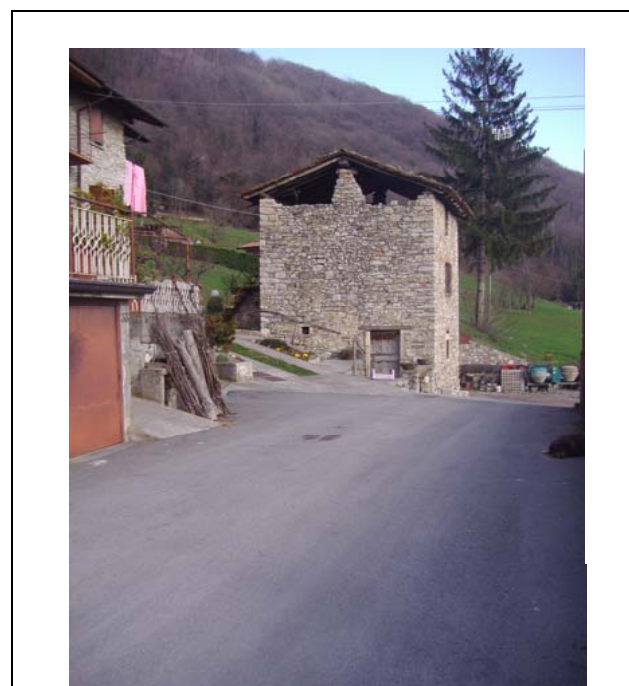
**DOCUMENTAZIONE FOTOGRAFICA**  
FRONTE spazi pubblici

Fabbricato a pianta quadrata, isolato, composto da piano terra, primo piano e sottotetto. Tetto a due falde con linea di gronda parallela al pendio, struttura del tetto in legno, manto di copertura in coppi. Struttura verticale in muratura di pietra costituita da blocchi di pietra non squadri disposti a corsi irregolari.  
L'unica facciata finestrata è quella rivolta verso valle mentre le altre sono.  
A lato dell'edificio sono presenti autorimesse di recente realizzazione con soprastante deposito di legna.

Un eventuale intervento di recupero e ricomposizione della facciata deve essere preceduto da uno studio storico-tipologico che individui le linee di indirizzo progettuale e dovrà essere sottoposto ad un attento esame di compatibilità ambientale.

Eliminare il deposito di legna addossato alla facciata est.

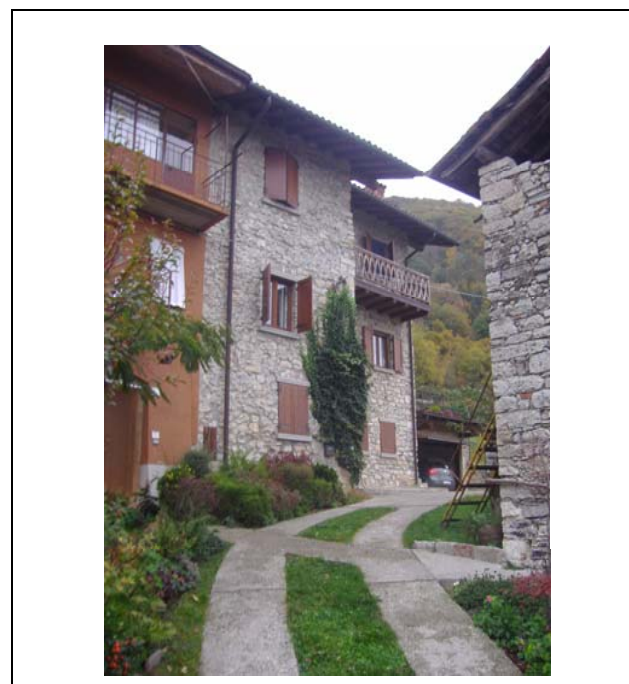
**DOCUMENTAZIONE FOTOGRAFICA**  
FRONTE spazi privati

Edificio composto da un piano controterra, primo piano e piano secondo, con corpo accessorio sul lato nord. Tetto a due falde con linea di colmo parallela al pendio, struttura del tetto costituita travi in legno, manto di copertura in coppi, lattoneria in rame; Strutture verticali in muratura costituita da blocchi di pietra non squadrate disposti a corsi irregolari; stilatura effettuata con malta cementizia. Terrazzo con struttura e parapetto in legno a stecche intrecciate. Aperture di forma rettangolare con serramenti in legno. Il fabbricato accessorio sul lato nord, in aderenza, ha pianta quadrata, copertura a una falda, struttura del tetto costituita travi in legno, manto di copertura in coppi, lattoneria in rame.

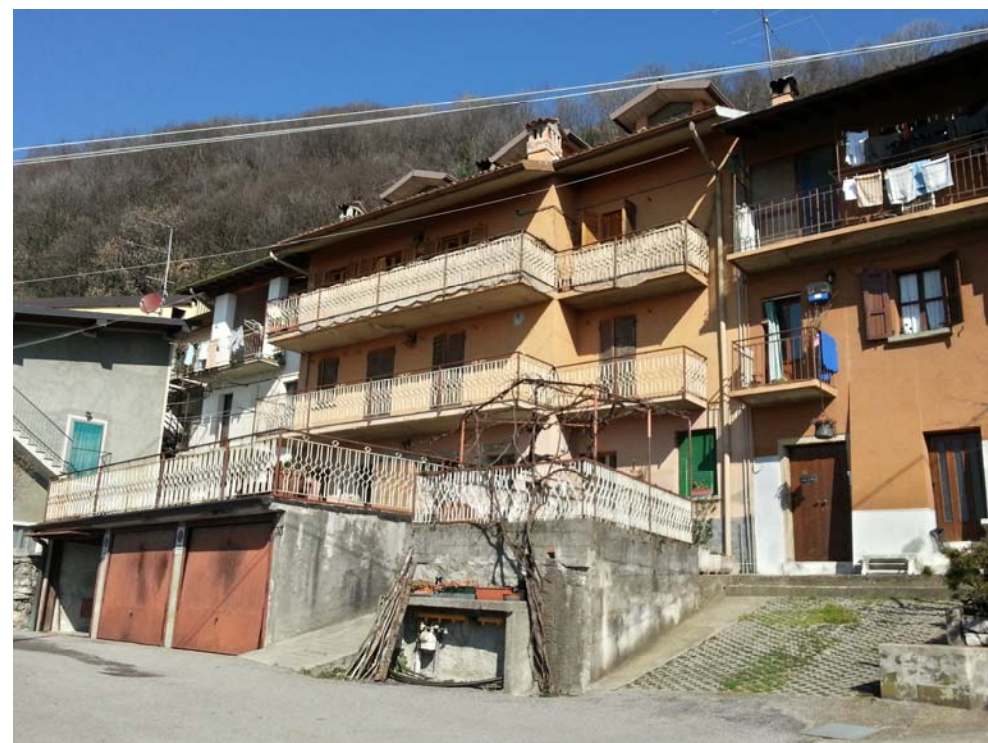
**DOCUMENTAZIONE FOTOGRAFICA**  
FRONTE spazi pubblici

Edificio a pianta rettangolare composto da un piano controterra, primo piano e piano secondo, unità immobiliare inserita nel nucleo lineare di Prato Fo’.  
 Tetto a due falde con linea di colmo parallela al pendio con gronda in legno e manto di copertura in coppi di laterizio, lattoneria in lamiera verniciata. Sulla copertura sono stati recentemente realizzati tre abbaini di grandi dimensioni.  
 Al piano primo balconcino e al piano secondo balcone esteso su tutta la facciata, in calcestruzzo armato con barriere in ferro a disegno semplice coperto dalla gronda del tetto. Aperture di forma quadrangolare con serramenti e ante a scuro in legno. Al secondo piano grande apertura.  
 Il fabbricato è separato dall’edificio adiacente da una veletta in calcestruzzo armato.

L’intervento di ristrutturazione ha fortemente modificato le caratteristiche architettoniche del fabbricato.  
 Elementi in contrasto: Abbaini sulla copertura; Balcone in calcestruzzo armato; Serramenti in metallo di colore scuro; Intonaco cementizio colorato delle facciate; Veletta in calcestruzzo armato; Aperture di forma quadrangolare.  
 E’ richiesto un intervento complessivo di riqualificazione delle facciate.

Prevedere la sistemazione degli spazi esterni con materiali appropriati.

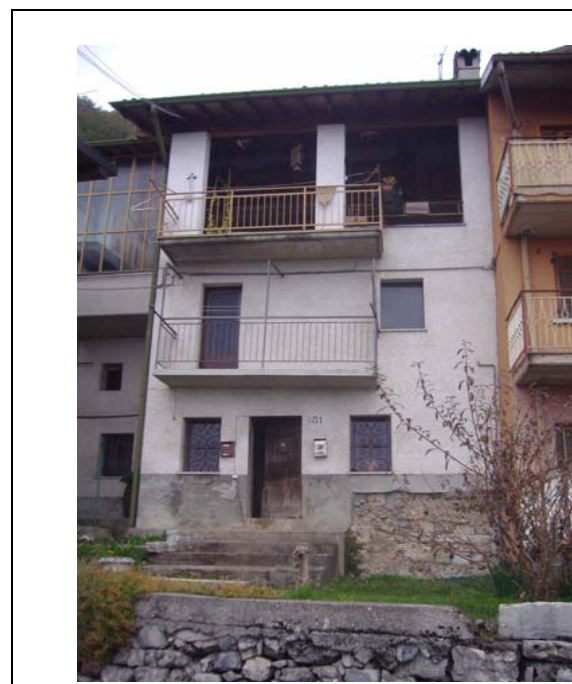
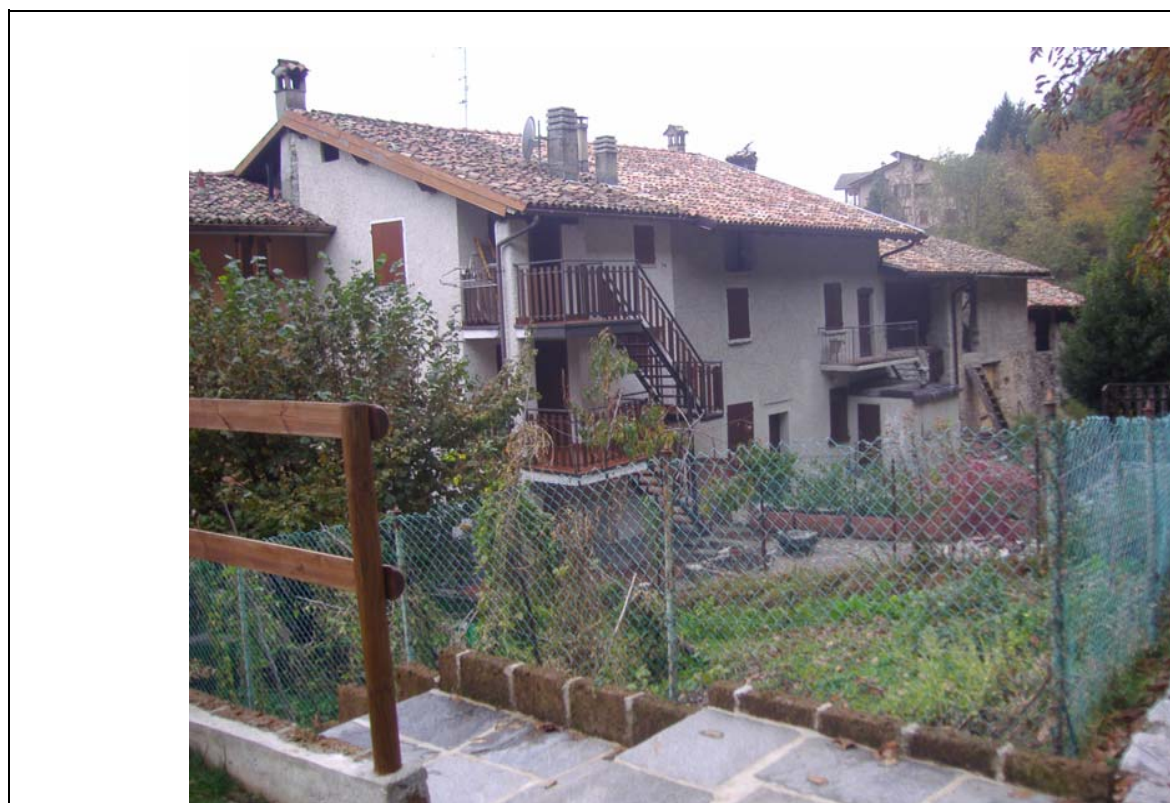
**DOCUMENTAZIONE FOTOGRAFICA**  
FRONTE spazi pubblici

Edificio a pianta irregolare composto da tre piani fuori terra; unità immobiliare inserita nel nucleo lineare di Prato Fo’.  
 Tetto a due falde con travetti squadrati e manto di copertura in coppi di laterizio; comignoli prefabbricati in cemento; ampio abbaino in muratura con copertura a due falde in legno e coppi. Lattoneria in rame.  
 Al piano primo e secondo balconi in calcestruzzo armato con barriera in ferro a disegno semplice.  
 Sul fronte a monte scala in cemento armato a vista.  
 Aperture in facciata di diverse dimensioni privi di ante. All’ultimo piano ampia veranda priva di serramenti.

Elementi in contrasto: Balcone e scala esterna in calcestruzzo armato; Serramenti in metallo di colore scuro; Intonaco cementizio colorato delle facciate; Comignoli in cemento prefabbricato; Difformità delle aperture.  
 E’ necessario un intervento complessivo di riqualificazione del fabbricato prevedendo l’eliminazione delle scale esterne.

Prevedere la sistemazione degli spazi esterni con materiali appropriati.

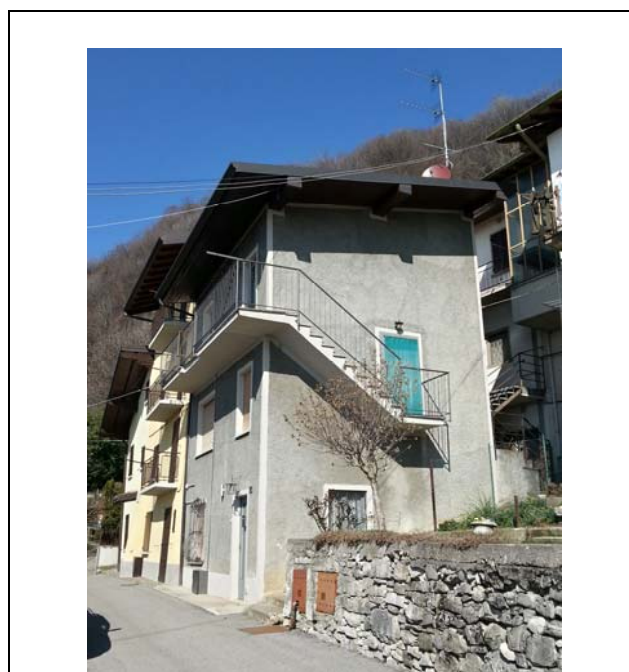
**DOCUMENTAZIONE FOTOGRAFICA**  
FRONTE spazi privati

Edificio a pianta rettangolare composto da tre piani fuori terra.  
 Rivestimento delle facciate con stollato di cemento.  
 Tetto ad unica falda con pendenza verso valle, travi squadrate di grandi dimensioni e soprastante perlinatura, manto di copertura in lamiera verniciata; lattoneria in lamiera verniciata di notevole sviluppo.  
 Aperture squadrate con contorni in marmo e chiusure con tapparelle.  
 Al piano secondo balcone esteso su tutta la facciata in calcestruzzo armato con barriera in ferro a disegno semplice con scala di collegamento esterna che porta al piano primo.

Elementi in contrasto: Balcone e scala esterna in calcestruzzo armato; Tapparelle; Rivestimenti di facciata.  
 E’ necessario un intervento complessivo di riqualificazione del fabbricato prevedendo l’eliminazione delle scale esterne.

Prevedere la sistemazione degli spazi esterni con materiali appropriati.

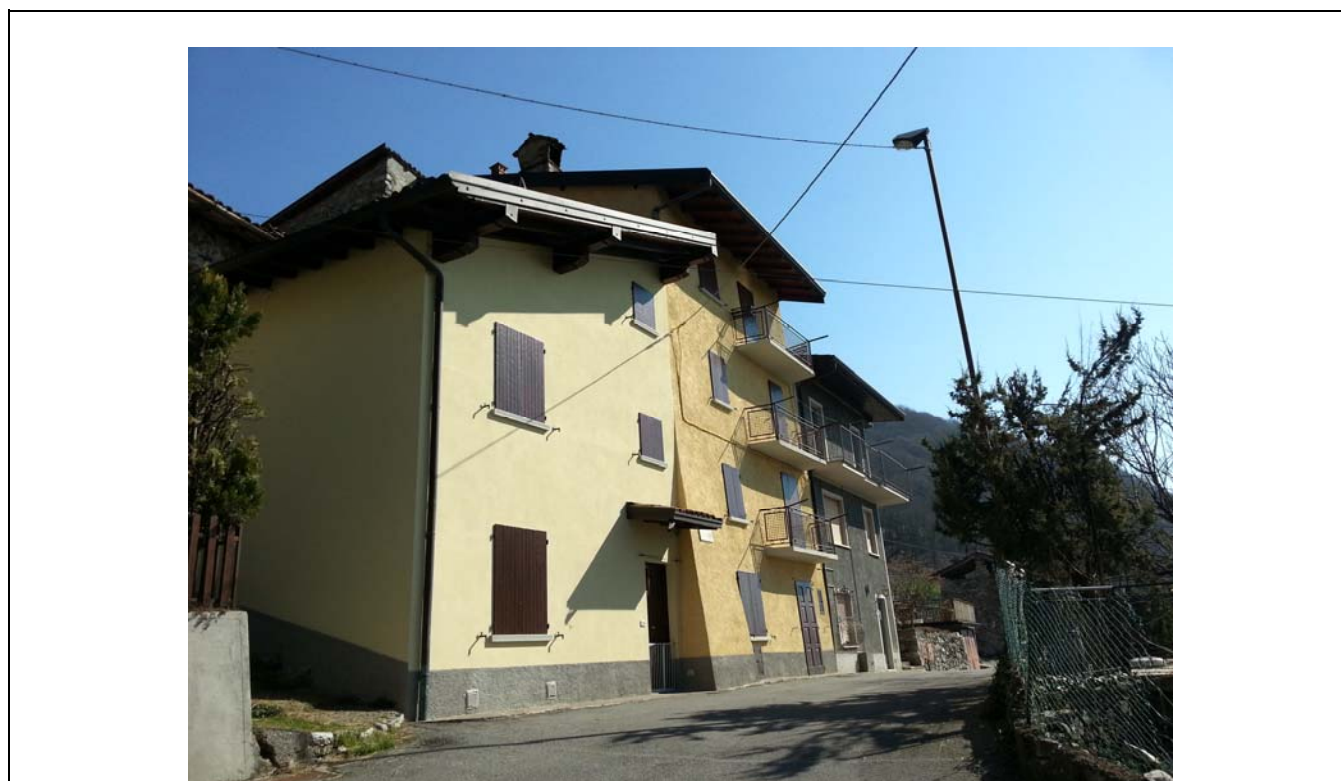
**DOCUMENTAZIONE FOTGRAFICA**  
FRONTE spazi pubblici

Edificio a pianta irregolare, composto da due blocchi di cui uno a tre piani e l'altro a quattro piani fuori terra. Il piano terra presenta un notevole barbacane.  
Muratura rivestita da intonaco non tinteggiato. Coperture a diverse altezze e andamenti con travetti squadri e manto di copertura in coppi di laterizio; lattoneria in lamiera verniciata.  
Sulla facciate verso valle sono presenti tre balconcini (uno per piano) in calcestruzzo armato con barriera in ferro a disegno semplice. Aperture di dimensioni diverse con serramenti e ante a scuro in legno.

Elementi in contrasto: Balcone in calcestruzzo armato; Aperture disomogenee senza logica compositiva.  
Per il fabbricato accessorio (7B) assoggettato al grado 3, si propone un intervento di riqualificazione complessiva che preveda l'uso di forme, proporzioni, tecniche costruttive e materiali adeguati al contesto.

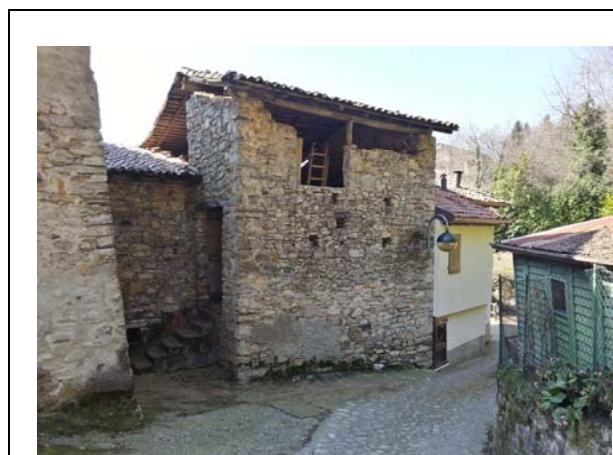
**DOCUMENTAZIONE FOTOGRAFICA**  
FRONTE spazi privati

Edificio a pianta irregolare, composto da due piani fuori terra; unità immobiliare inserita nel nucleo storico di Prato Fo’. Struttura verticale in muratura di pietra costituita da blocchi disposti a corsi irregolari, paramento murario di buona fattura con intonaco a base di calce e con piccoli rappezzi in malta cementizia; tetto a due falde con travetti non squadri e manto di copertura in coppi di laterizio; senza sporto di gronda e lattoneria  
La facciata verso valle è cieca mentre a monte è presente una porta al piano terra e un’apertura senza serramento al piano superiore.

Prevedere un progetto di riqualificazione ambientale dell’edificio nel rispetto degli elementi architettonici originari.
