**Comune di Nembro**  
Provincia di Bergamo

# Piano di governo del territorio

### Variante 04

**SAN FAUSTINO**  
Inventario del patrimonio edilizio dei  
Nuclei di Antica Formazione

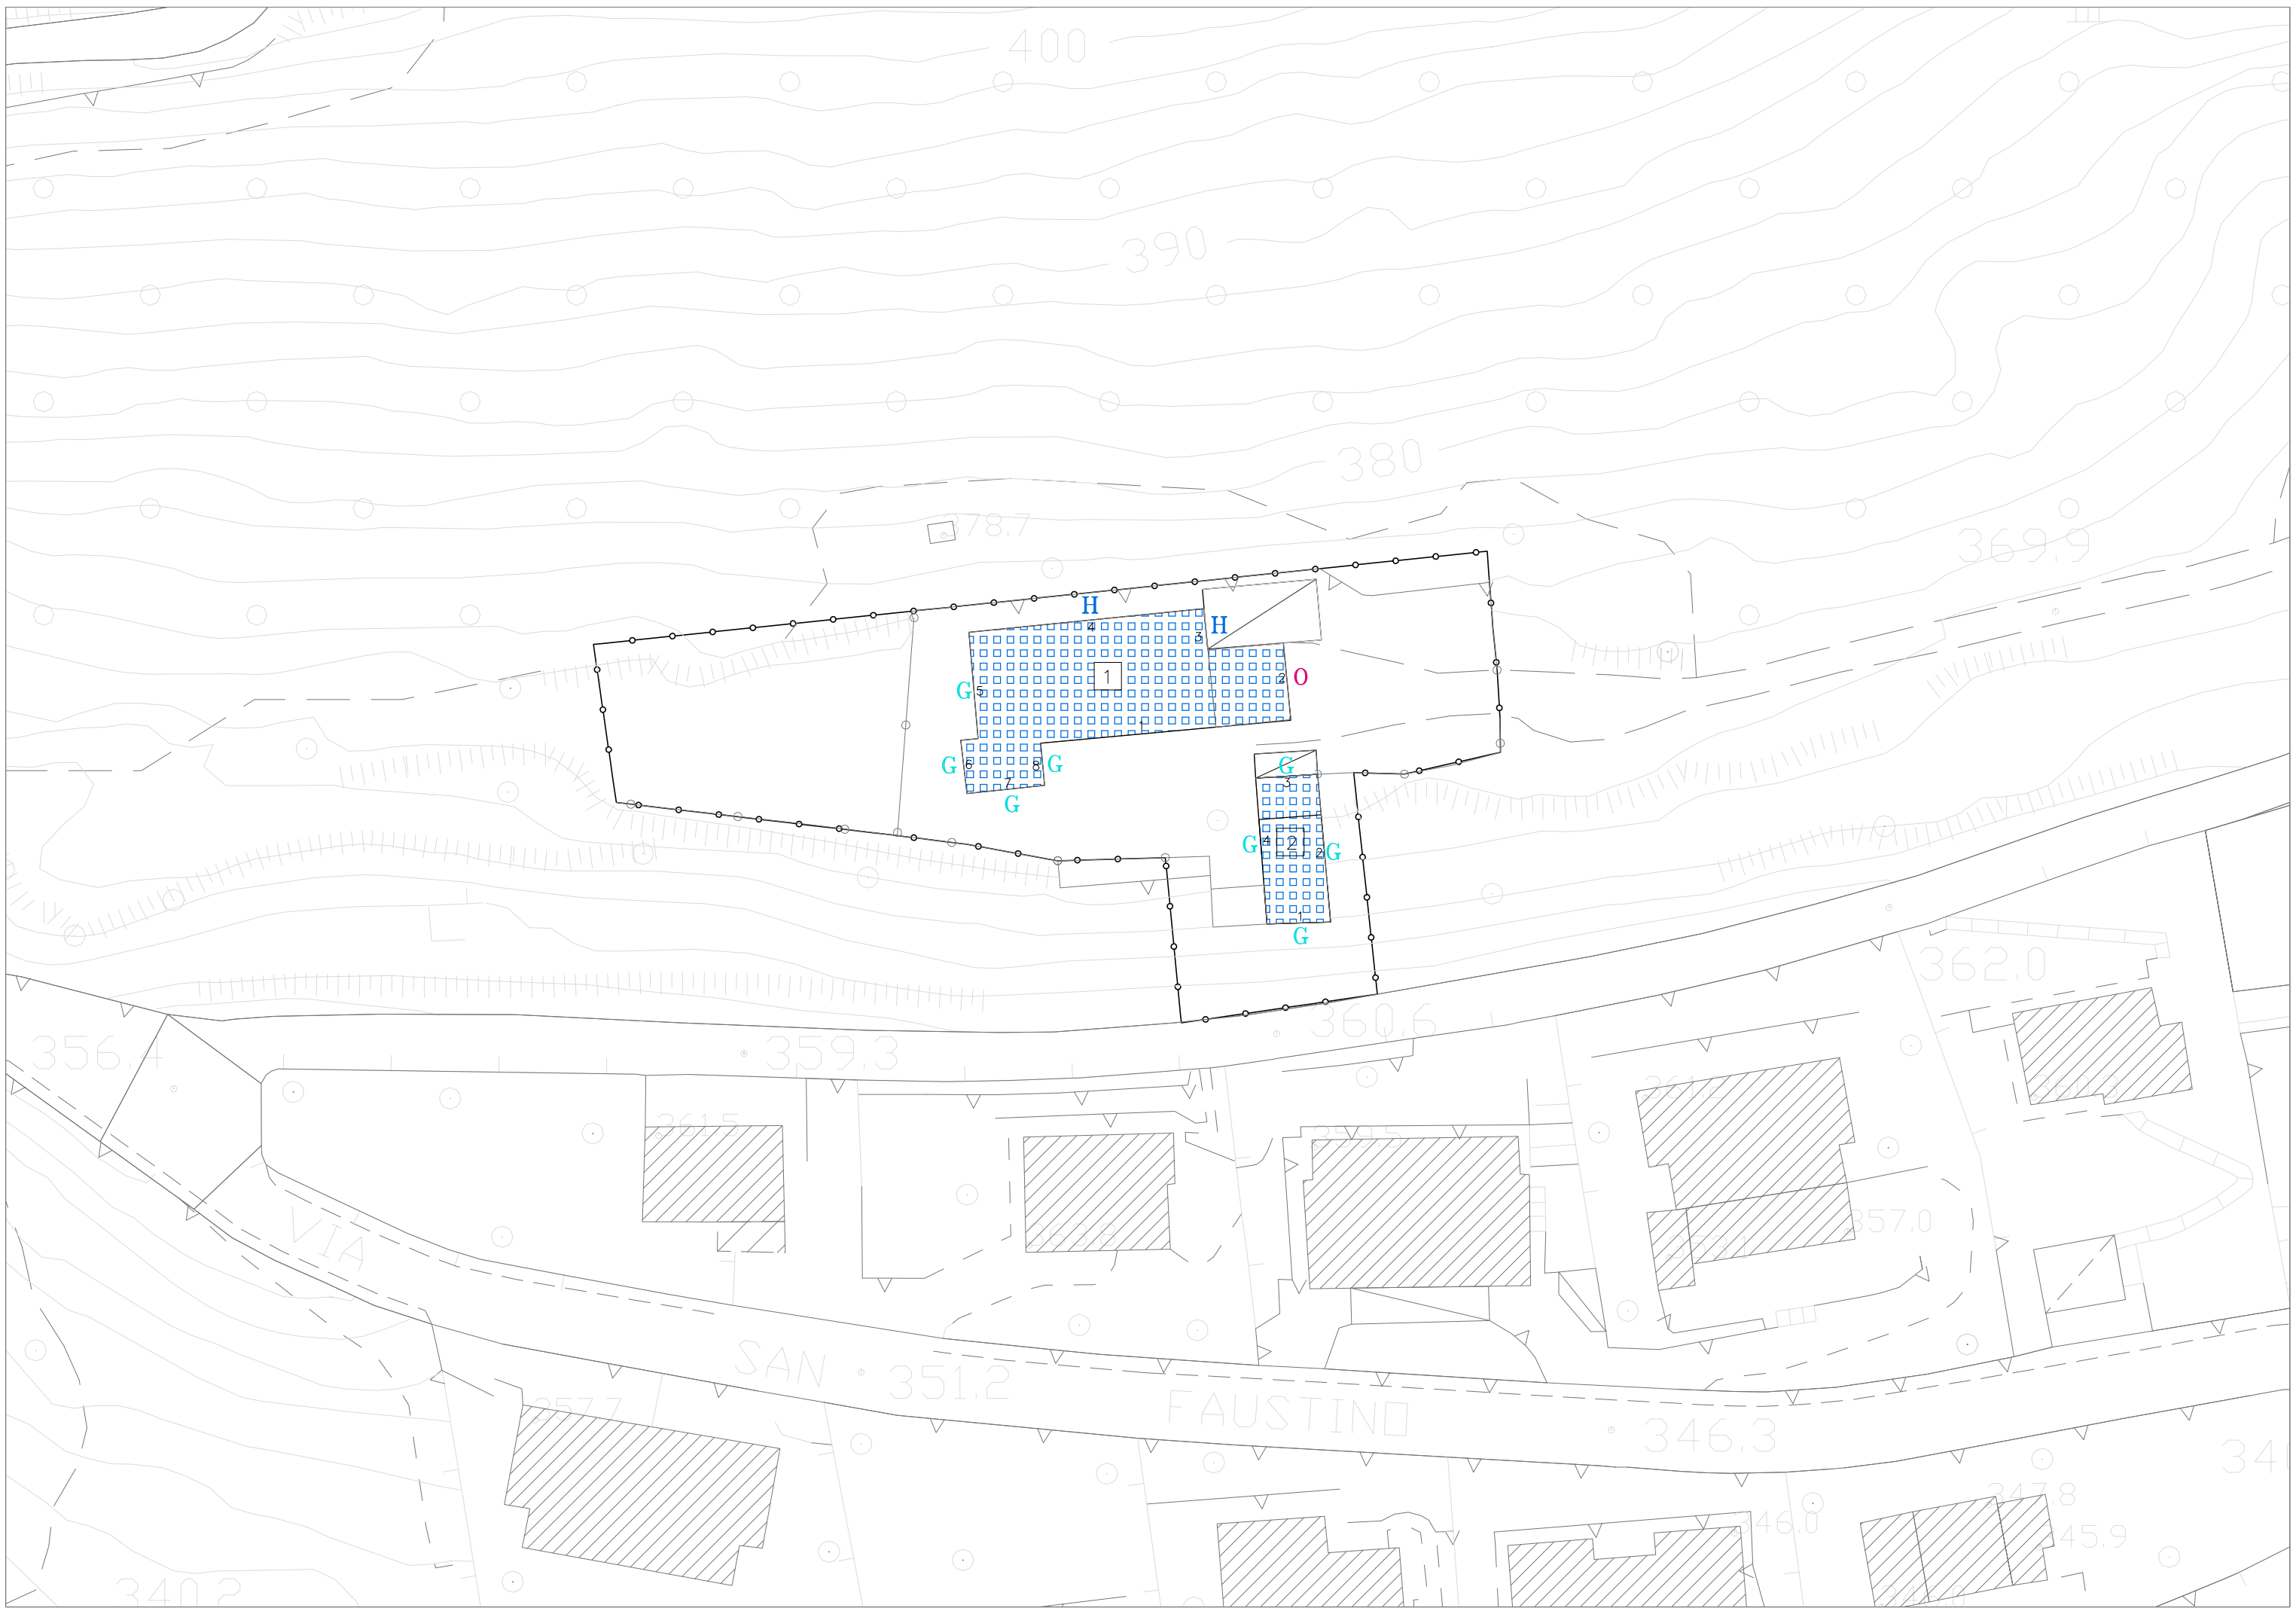
### TAV. 3 STATO DI CONSERVAZIONE DEGLI EDIFICI

EDIFICI IN BUONE CONDIZIONI GENERALI DI CONSERVAZIONE IN SINTONIA CON I CARATTERI DEL CENTRO STORICO

EDIFICI IN BUONE CONDIZIONI GENERALI DI CONSERVAZIONE IN CONTRASTO CON I CARATTERI DEL CENTRO STORICO

EDIFICI CHE EVIDENZIANO DEGRADO E/O ALTERAZIONI RIFERIBILI AGLI ELEMENTI DI COMPLETAMENTO E DI FINITURA

EDIFICI CHE EVIDENZIANO NECESSITA' DI INTERVENTI DI STRAORDINARIA MANUTENZIONE ANCHE SU ELEMENTI ARCHITETTONICO STRUTTURALI E/O NECESSITANO DI ADEGUAMENTI IGIENICO SANITARI AMBIENTALI

EDIFICI CHE EVIDENZIANO DEGRADO DIFFUSO CON NECESSITA' DI INTERVENTI DI CONSOLIDAMENTO STATICO

EDIFICI IN GRAVI CONDIZIONI GENERALI DI DEGRADO

FACCIATE CHE EVIDENZIANO DEGRADO E/O ALTERAZIONI RIFERIBILI AGLI ELEMENTI DI COMPLETAMENTO E DI FINITURA

FACCIATE CHE EVIDENZIANO DEGRADO DIFFUSO CON NECESSITA' DI INTERVENTI DI CONSOLIDAMENTO STATICO

FACCIATE IN GRAVI CONDIZIONI GENERALI DI DEGRADO

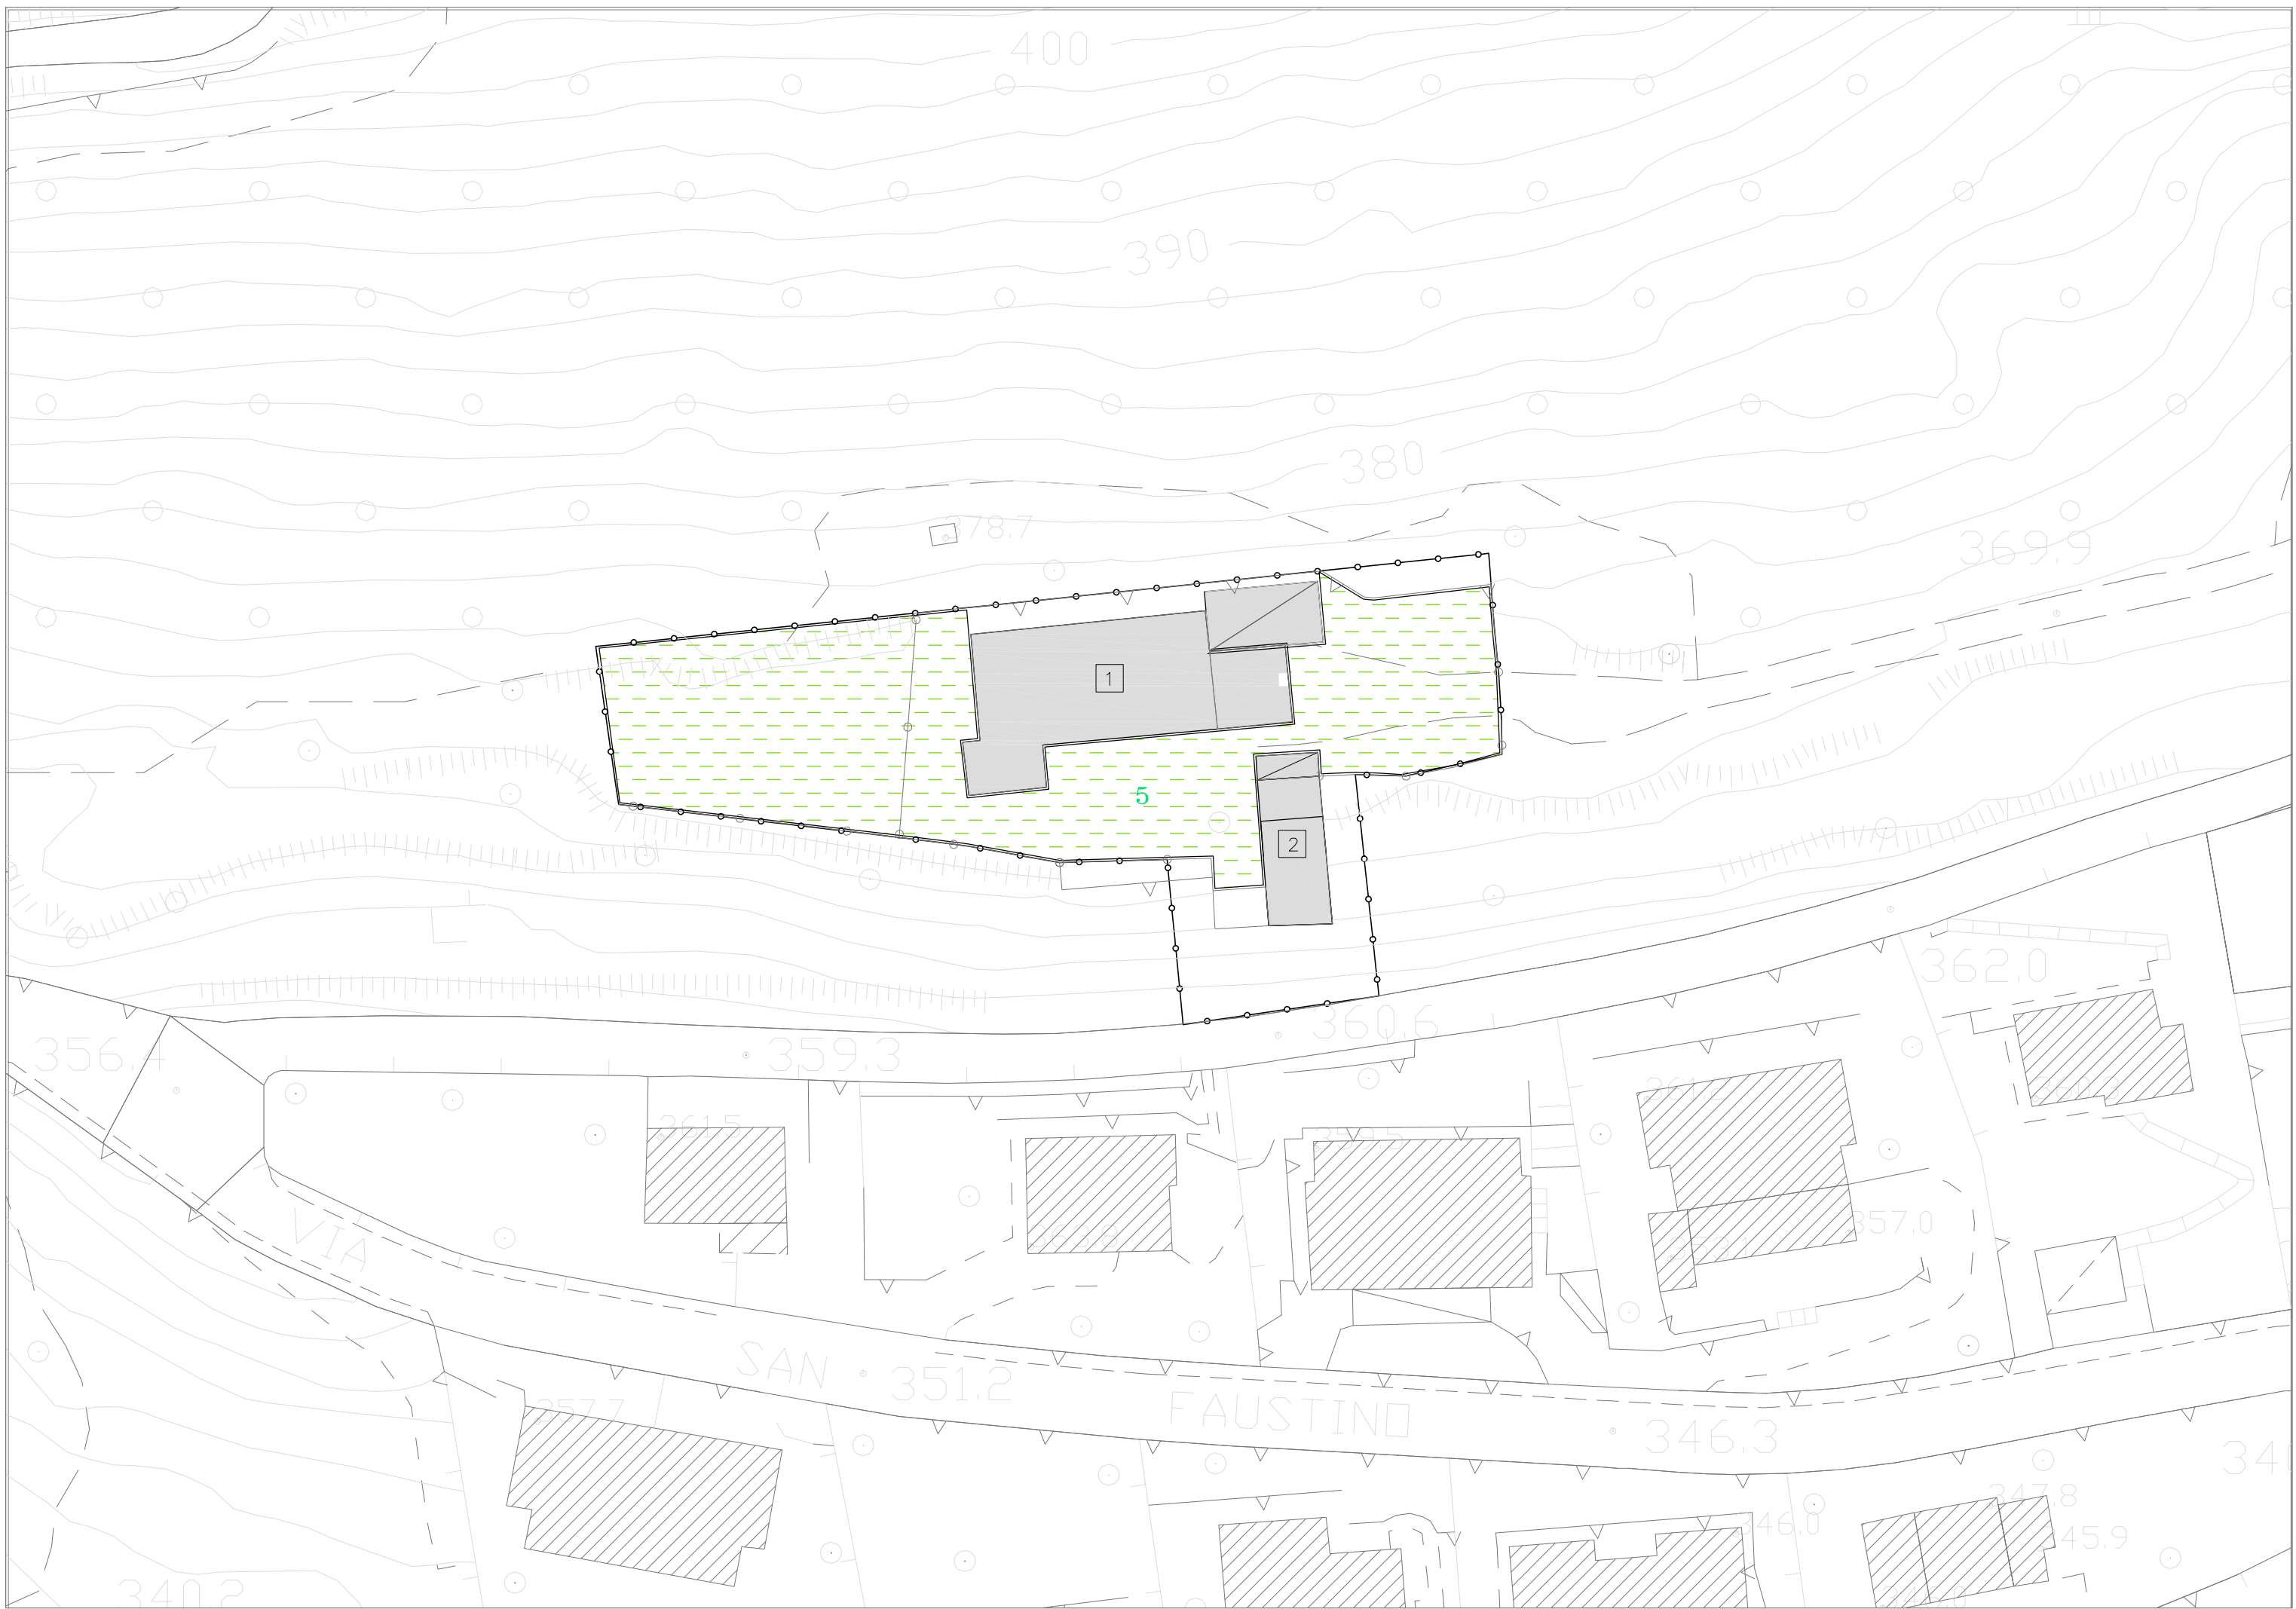
## TAV. 5 ANALISI DEGLI SPAZI SCOPERTI

1	AREE O CORTI CHE PER CARATTERISTICHE TIPO-MORFOLOGICHE E PREGIO ARCHITETTONICO E/O AMBIENTALE SONO IN SINTONIA CON LE FACCIATE DEI RISPETTIVI EDIFICI EMERGENTI E/O SIGNIFICATIVI
2	AREE O CORTI CHE EVIDENZIANO CARATTERISTICHE TIPO-MORFOLOGICHE E PREGIO ARCHITETTONICO E/O AMBIENTALE IN UN CONTESTO DI FACCIATE INTERNE DEGRADATE E/O ALTERATE
3	AREE O CORTI CHE EVIDENZIANO CARATTERISTICHE TIPO-MORFOLOGICHE E PREGIO ARCHITETTONICO E/O AMBIENTALE IN UN CONTESTO DI FACCIATE INTERNE OGGETTO DI INTERVENTI RECENTI
4	AREE O CORTI CHE EVIDENZIANO CARATTERISTICHE TIPO-MORFOLOGICHE E PREGIO AMBIENTALE IN PRESENZA DI DIFFUSE SUPERFETAZIONI
5	AREE O CORTI PRIVE DI CONNOTAZIONI ARCHITETTONICHE DI PARTICOLARE INTERESSE, MA CONNESSE AL TESSUTO EDILIZIO PER RISPONDENZA DI SOLUZIONI EDILIZIE E COERENZA D'USO NEI MATERIALI COSTRUTTIVI
6	AREE O CORTI PRIVE DI CONNOTAZIONI ARCHITETTONICHE DI PARTICOLARE INTERESSE E CON DEBOLE PERCEZIONE DEI CARATTERI TIPICI DELL'EDILIZIA DI ANTICA FORMAZIONE

AREE PRIVATE CON PREVALENZA DI VERDE PIANTUMATO
 	AREE PRIVATE CON CARATTERISTICA PRESENZA DI VERDE, GIARDINI, AIUOLE
 	COLTURE ORTIVE
 	AREE PRIVATE CON PRESENZA DI VERDE A VALENZA DI INTERESSE AMBIENTALE
 	AREE PRIVATE CON MODESTA PRESENZA DI VERDE E LIMITATA QUALITA' AMBIENTALE
 	AREE DI FRANGIA DEL CENTRO STORICO DEGRADATE MA RECUPERABILI CON OPERAZIONI DI VALORIZZAZIONE AMBIENTALE

A	BATTUTO DI CEMENTO
B	ASFALTO
C	LASTRICATO IN PIETRA REGOLARE
D	PORFIDO POSATO AD "OPUS INCERTUM"
E	ACCIOTOLATO
F	GHIAIA
G	TERRA BATTUTA
H	GHIAIA E TERRA BATTUTA
L	PAVIMENTAZIONI: CERAMICHE, GRES E SIMILARI

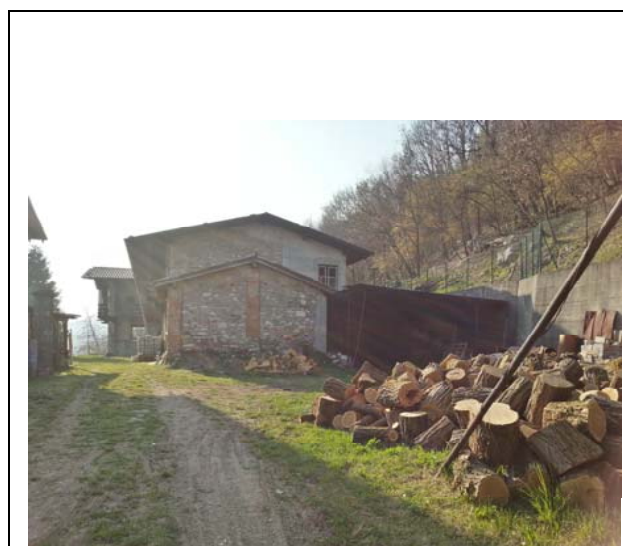
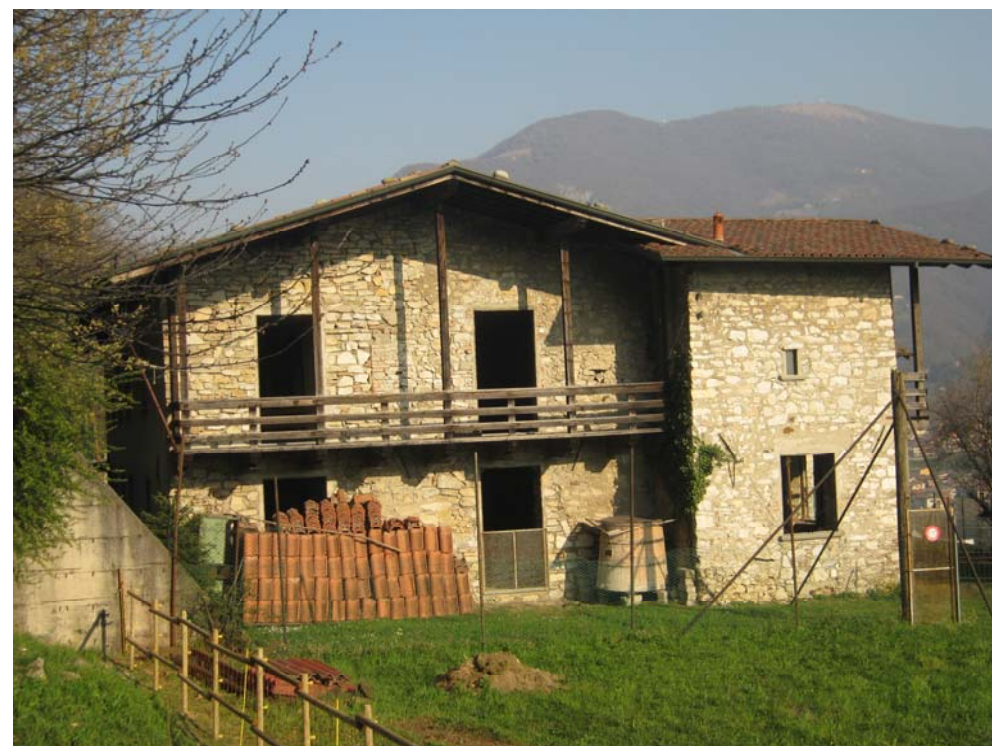
**DOCUMENTAZIONE FOTOGRAFICA**  
FRONTE spazi privati

Edificio con pianta a "L" su due piani: terra e primo. Struttura verticale in muratura costituita da blocchi di pietra non squadrate disposti a corsi irregolari; tracce di intonaco a base di calce; le murature del lato a monte sono state ricostruite e rivestite con intonaco cementizio civile non tinteggiato. Tetto a falde composte con orditura del tetto in legname squadrato e manto di copertura in coppi di laterizio; sporto di gronda molto accentuato, in particolare sui prospetti con balconi; le facciate sud ed ovest sono caratterizzate da balconi in legno sostenuti da mensole lignee sovrapposte, con montanti collegati al tetto e barriera a elementi orizzontali; legno di colore bruno scuro; aperture di grandi dimensioni con piane in pietra a profilo semplice; il fabbricato è separato dal pendio a monte da una ampia intercapedine aperta delimitata da un alto muro in calcestruzzo armato. Sul lato est addossata al fabbricato principale piccolo corpo di fabbrica ad un piano, tetto a due falde in legno con struttura verticale costituita da pilastri in mattoni di laterizio e muratura in pietrame. Nel profilo del terreno è stata realizzata la centrale termica, completamente interrata ad eccezione della canna fumaria prefabbricata. Lo spazio interposto tra quest'ultimo corpo di fabbrica e il muro di contenimento in calcestruzzo è stato coperto con lamiera metalliche creando una ulteriore struttura precaria addossata al fabbricato principale.

L'edificio è stato interessato recentemente da un intervento parziale di ristrutturazione; si propone il completamento dell'intervento avviato con la demolizione della tettoia in lamiera metallica e il mascheramento del muro di contenimento del terreno in calcestruzzo armato. E' consentito l'ampliamento volumetrico pari a 700 mc una tantum solo in caso di intervento complessivo di riqualificazione del fabbricato. Tale ampliamento dovrà porsi in sopralzo al corpo di fabbrica posto ad est dell'edificio principale fino ad una altezza massima pari a quella dell'edificio adiacente.

Prevedere periodiche operazioni di sfalcio delle aree prative per evitare l'avanzamento spontaneo del bosco e la perdita della connotazione originaria del sito. Prevedere la rimozione del manufatto prefabbricato in lamiera situato nel cortile.

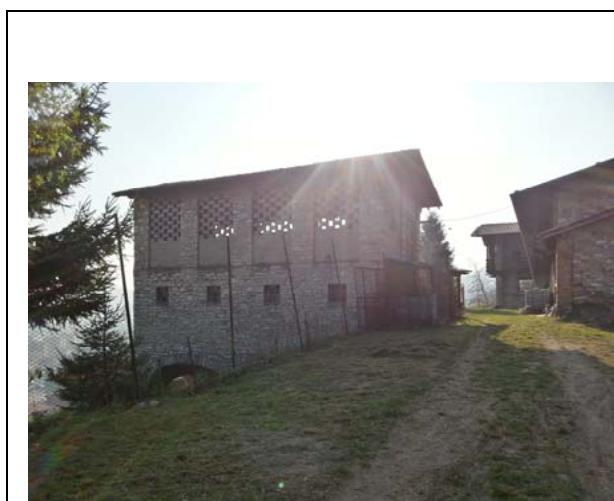
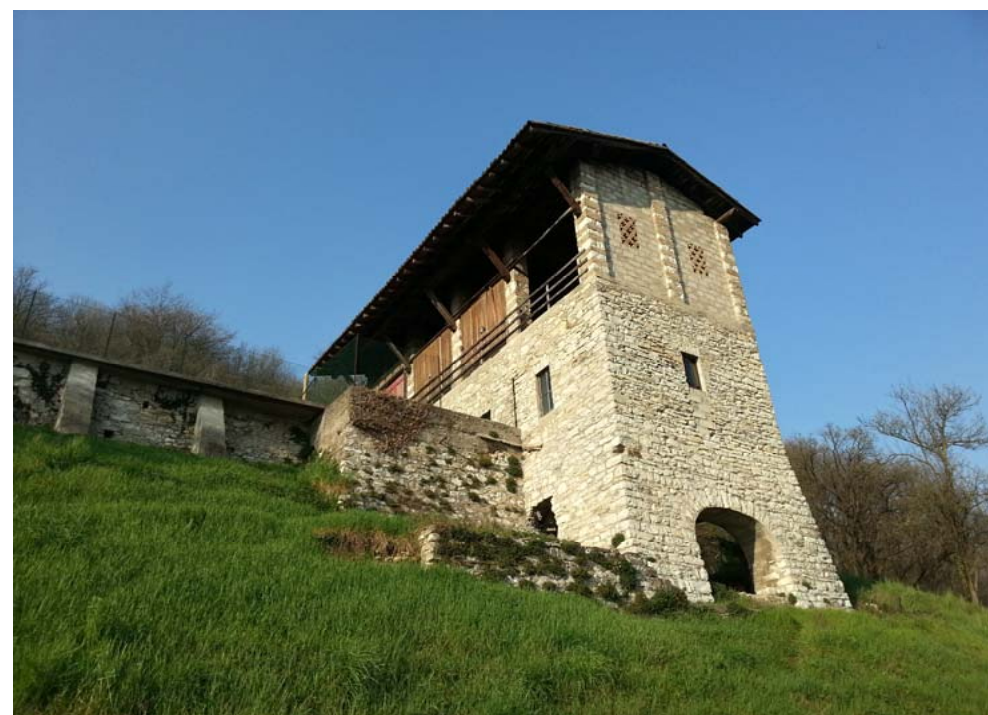
**DOCUMENTAZIONE FOTOGRAFICA**  
FRONTE spazi privati

Edificio a pianta rettangolare composto da due piani fuori terra, (piano terra e primo) ed un piano parzialmente interrato. L'aspetto morfologico è inusuale: l'edificio sembra protendersi verso valle poggiando sopra una sorta di porticato caratterizzato da tre tozze arcate a sesto ribassato. Tetto a due falde con linea di colmo parallela al pendio, orditura del tetto in legno con gronda accentuata sul lato sud e sostenuta da puntoni, manto di copertura in coppi di laterizio. Struttura verticale in muratura costituita da blocchi di pietra sommariamente squadriati disposti a corsi regolari; il paramento murario è realizzato completamente in pietra dal piano seminterrato sino alla soletta del piano primo, le murature dell'ultimo piano sono realizzate in muratura mista: blocchi di pietra e blocchi di calcestruzzo ed è costituita da un'alternanza di setti murari portanti e setti più sottili con grigliato in blocchi di calcestruzzo. Al piano seminterrato tre arcate in pietra con due archi a sesto ribassato policentrici ed un arco a tutto sesto; al piano terra aperture quadrangolari di piccole dimensioni, con serramenti in ferro e legno; le aperture del lato sud, sono tamponate con grigliato tradizionale in mattoni. La facciata ovest, verso il cortile presenta al piano terra piccole aperture di forma quadrangolare mentre al piano superiore lo spazio compreso tra i pilastri è chiuso con assito in legno; nell'angolo nord-ovest una scaletta esterna in legno accede al piano superiore. La facciata nord presenta al piano terra una tettoia addossata al fabbricato principale, al piano superiore una piccola apertura con grigliato in mattoni ed una ampia apertura di accesso al locale con serramento in legno. La tettoia è realizzata con materiale di recupero e manto in lastre ondulate di fibrocemento.

Il fabbricato ha subito in passato interventi che hanno in parte modificato l'aspetto originario: formazione di nuove aperture di forma impropria, tamponamento delle pareti con materiali o tecniche improprie (grigliato in calcestruzzo, assito a doghe sottili verticali). E'auspicabile un intervento di restauro è ricomposizione architettonica che preveda la eliminazione delle superfetazioni (tettoia addossata sul lato nord) e la valorizzazione dell'edificio.

Prevedere periodiche operazioni di sfalcio delle aree prative per evitare l'avanzamento spontaneo del bosco e la perdita della connotazione originaria del sito.
