Comune di Nembro
Provincia di Bergamo

Piano di governo del territorio

Piano delle Regole

GAVARNO VIA CARERE
Inventario del patrimonio edilizio dei
Nuclei di Antica Formazione

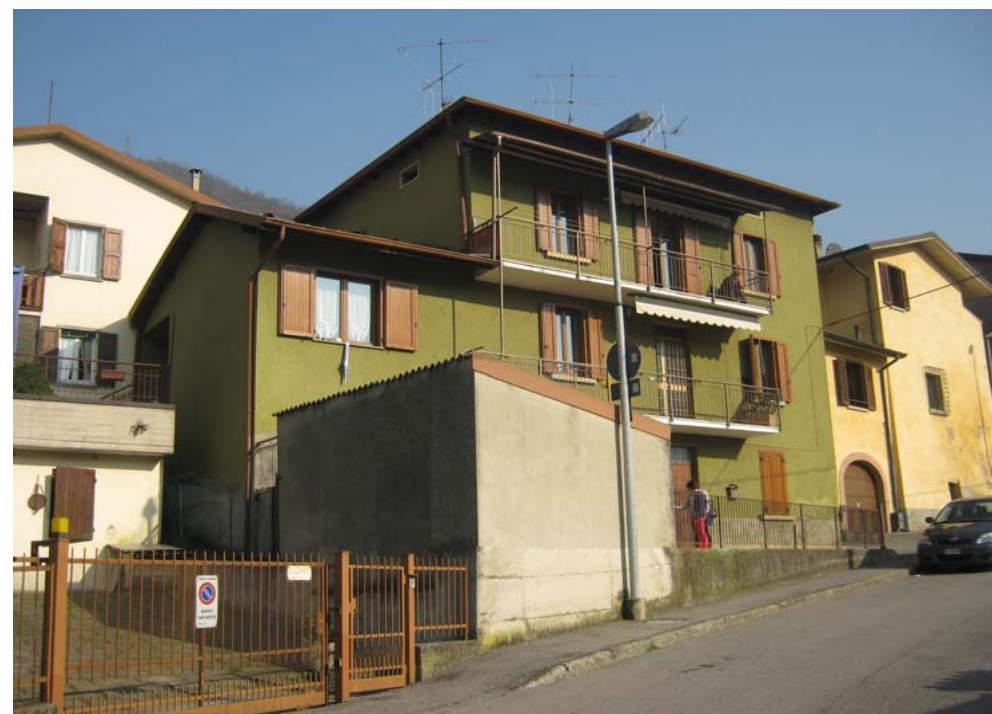
DOCUMENTAZIONE FOTOGRAFICA
FRONTE spazi privati

Edificio all' "ingresso" del Nucleo di Antica Formazione.
 Muratura rivestita da intonaco tinteggiato.
 Copertura a padiglione manto di copertura in tegole.
 Sulla facciata principale sono presenti due balconi in calcestruzzo con barriera occupanti la maggior parte della facciata.
 Nella parte retrostante scala esterna in muratura.
 Serramenti e oscuranti in legno.
 Nell'area di pertinenza è presente un' autorimessa fuori terra.

Ristrutturazione dei corpi scala ai fini di reinserimento ambientale.

Riprogettazione dell' autorimessa (1B) integrandola nell'unità.

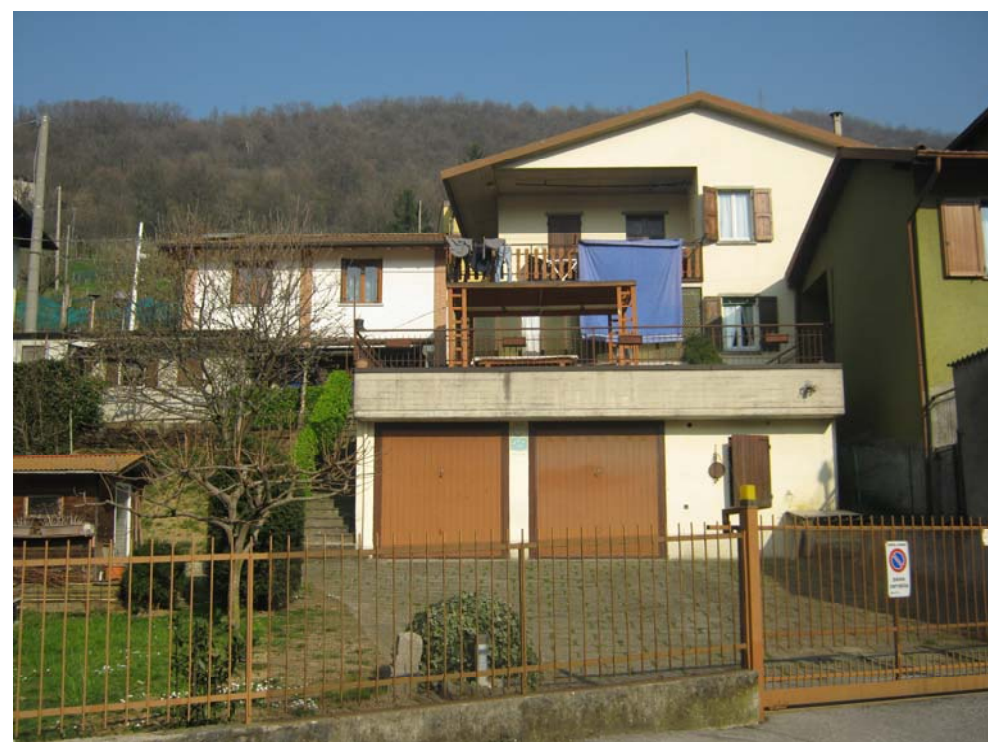
Edificio a pianta quadrangolare composto da due piani fuori terra; tetto a due falde struttura della copertura in calcestruzzo e manto di copertura in coppi di laterizio.
 Al piano terra tamponamento vetrato del portico
 Struttura verticale intonacata e tinteggiata.
 Al piano seminterrato autorimesse con copertura terrazzata. Al di sopra ampio gazebo in legno.
 muratura di pietra costituita da blocchi non squadriati disposti a corsi irregolari con intonaco a raso in malta a base di cemento verso la corte; la facciata nord è rivestita con intonaco; Aperture sulla facciata verso corte di forma rettangolare; la facciata rivolta a nord presenta aperture di diverse dimensioni.
 Porticato a nord est con parapetto in calcestruzzo armato a vista e comignolo prefabbricato.

Eliminazione del tamponamento al piano terra.

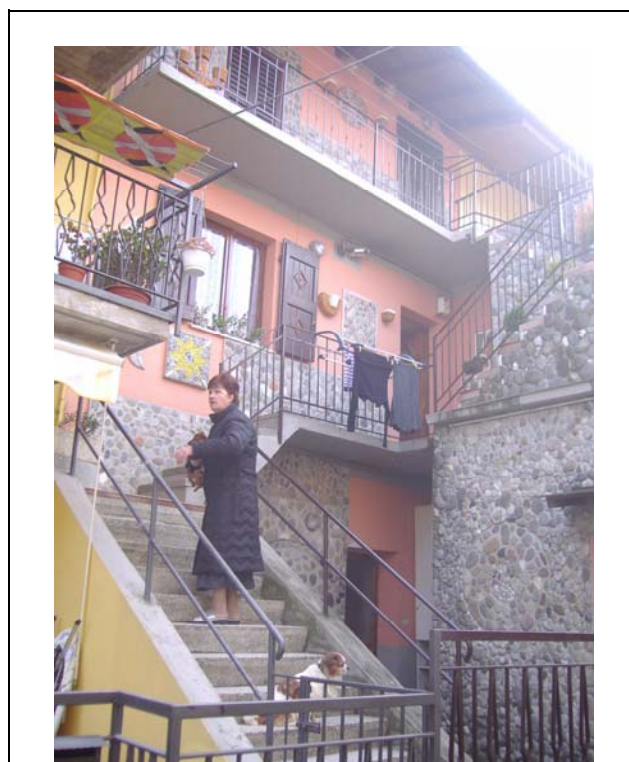
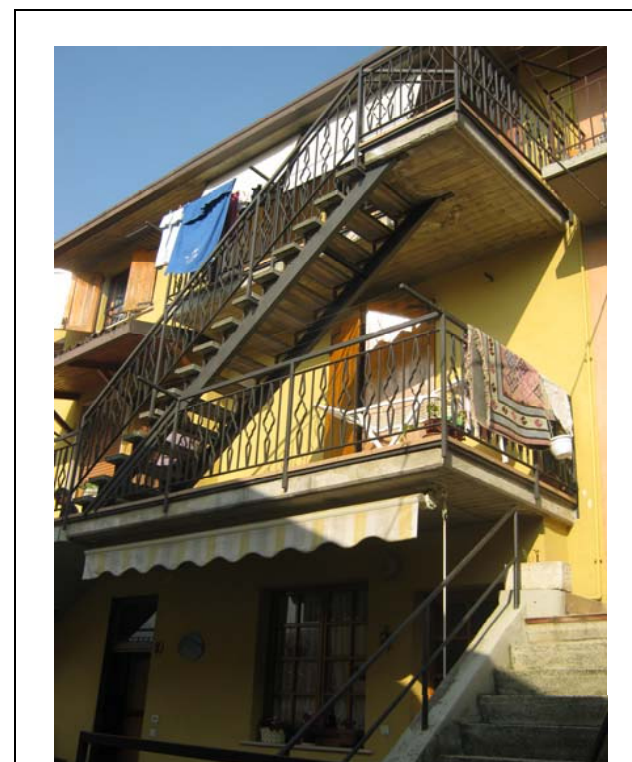
Edificio con tre piani fuori terra di cui uno contro terra
 Muratura rivestita da intonaco tinteggiato e in parte con rivestimento in sassi..
 Copertura a due falde con parte di gronda in calcestruzzo e parte in legno e copertura in lastre
 Sulla facciata principale sono presenti scale esterne e balconi con struttura in calcestruzzo e barriera in ferro.
 Serramenti e oscuranti in legno.
 Edificio oggetto di recenti interventi che denotano evidenti difformità tipologico-costruttive nel trattamento delle facciate.

Ripensamento dei corpi scala ai fini di reinserimento ambientale.
 Demolizione del fabbricato accessorio.

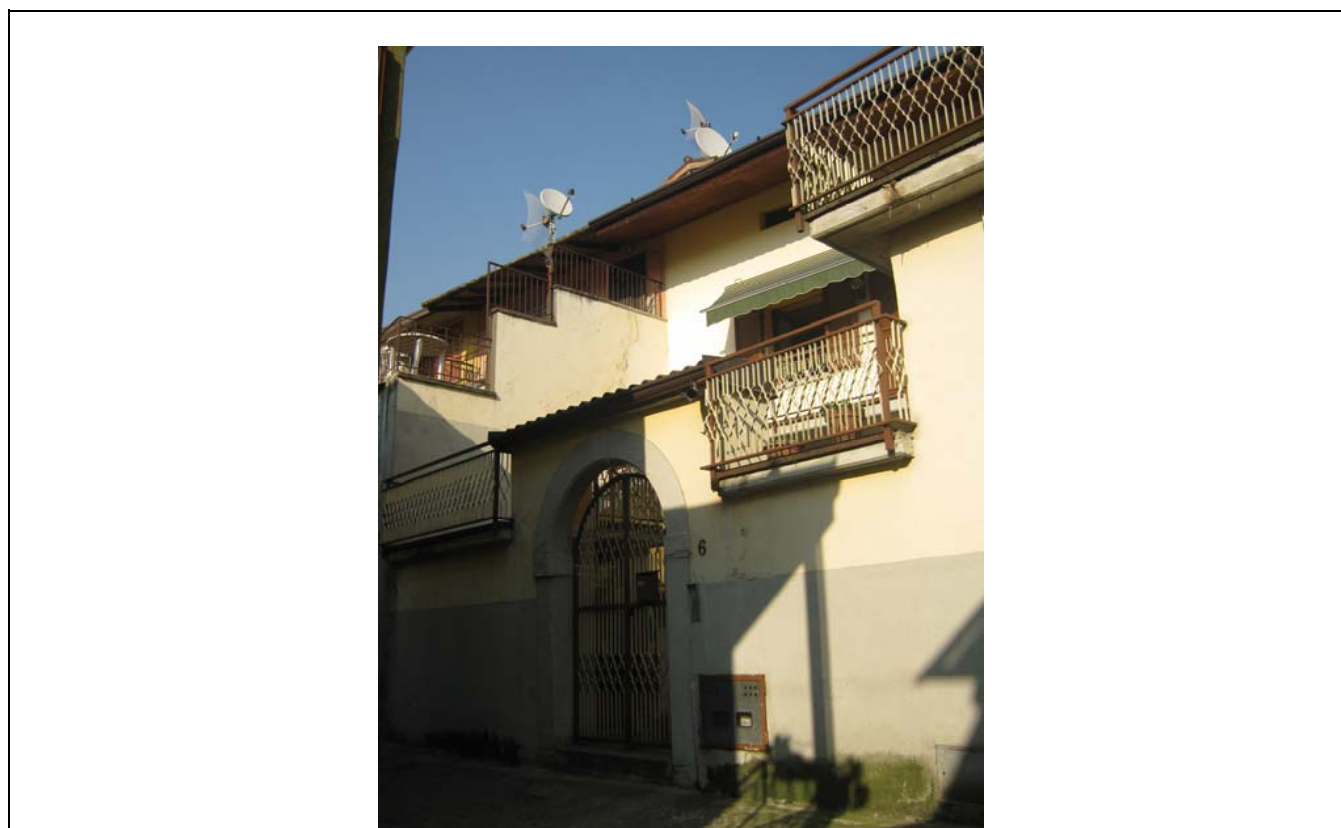
Edificio con tre piani fuori terra di cui uno contro terra.
Copertura con struttura in legno e manto in coppi; sporto di gronda cassettonato.
Balconi in calcestruzzo e barriera in ferro.
Serramenti e antoni in legno, al piano terra serramenti in alluminio.
Portale di accesso all'unità con arco a tutto sesto.

Sostituzione delle barriere in ferro con disegno semplice e dei serramenti al piano terra
Rimozione del rivestimento in finti borlanti
Ripensamento dei corpi scala ai fini di reinserimento ambientale.
Preservare il muro sul vicolo di ingresso al cortile con arco a tutto sesto.

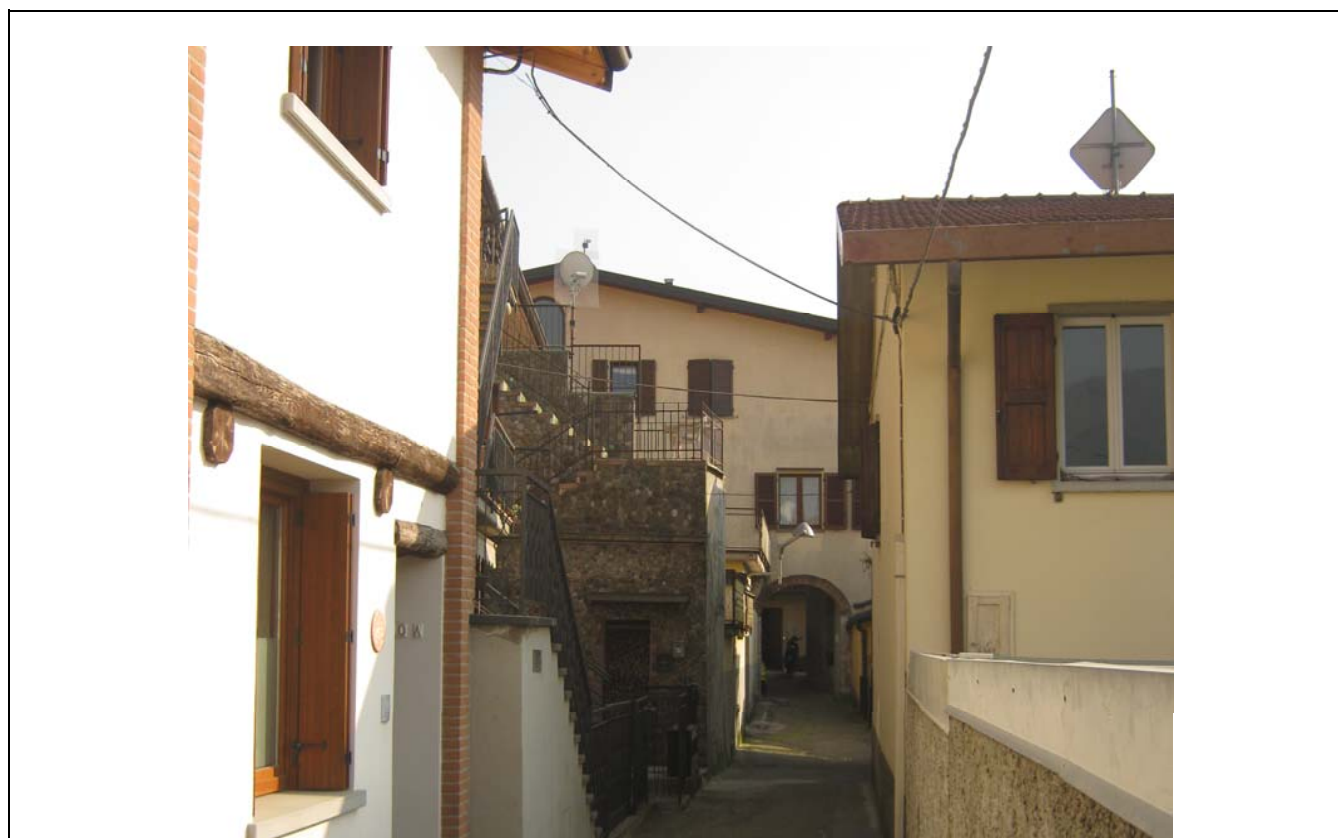
Edificio a pianta quadrangolare composto da tre piani fuori terra; tetto con orditura di copertura con travi e travetti in legno e manto di copertura in coppi di laterizio.
Struttura verticale intonacata e tinteggiata
Composizione della facciate non ordinata.
Portone di ingresso al cortile con arco in mattoni e pietra.

Preservare ingresso al cortile con arco in mattoni e pietra.

Pavimentazione dell'area cortilizia in comune con le unità 7-8-9

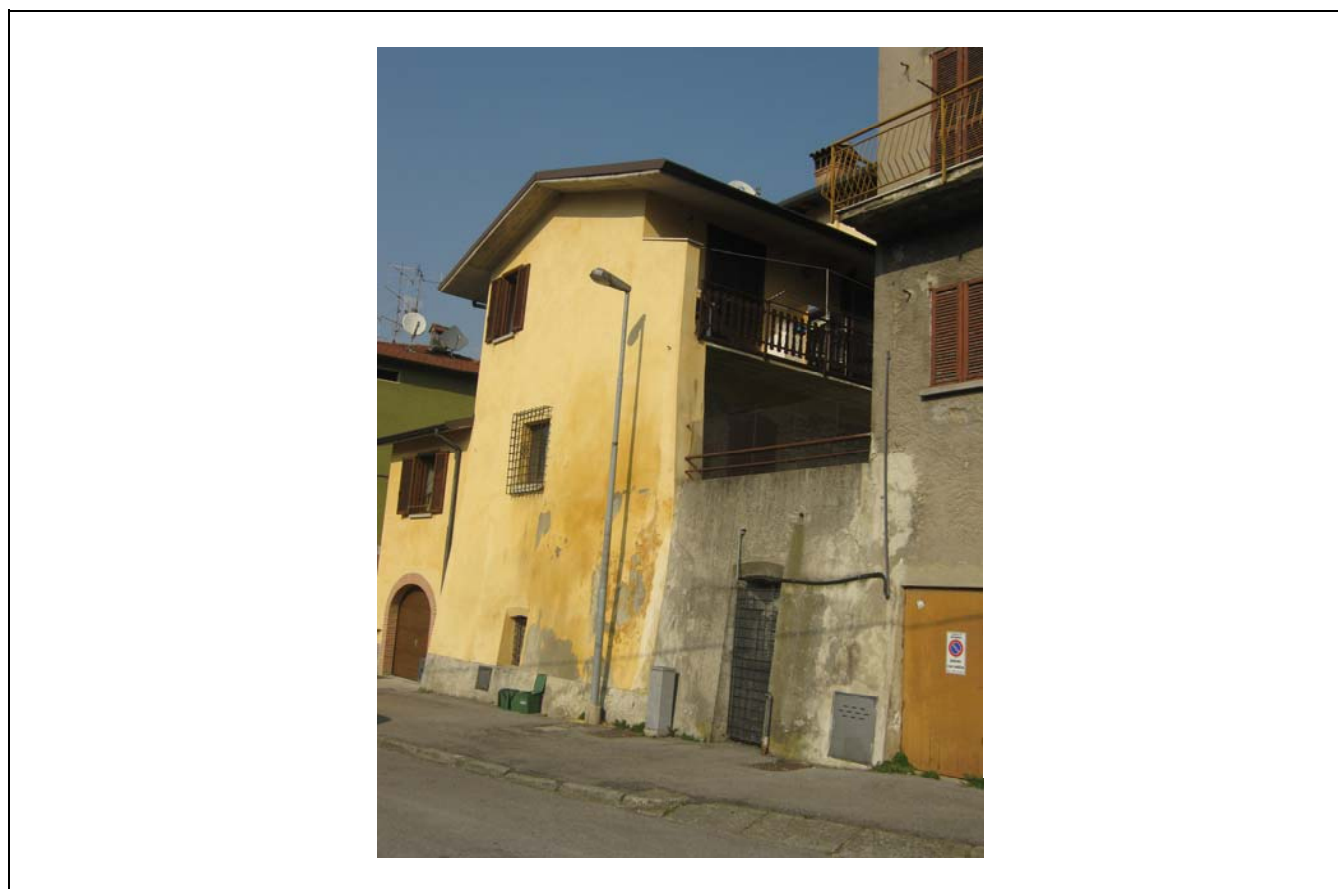
Edificio con due piani fuori terra; sul fronte strada è visibile anche il piano seminterrato di accesso all'autorimessa.
 Muratura rivestita da intonaco tinteggiato.
 Copertura con gronda in calcestruzzo e manto in coppi di laterizio.
 Sulla facciate verso la corte è presente un terrazzo in calcestruzzo con barriera in ferro. E legno.
 Aperture con serramenti e ante a scuro in legno. La finestra della facciata 1 presenta una grata in ferro.

Eliminazione dei tamponamenti in facciata e sostituzione dei serramenti in alluminio.
 Eliminazione delle superfetazioni.

Pavimentazione dell'area cortilizia in comune con le unità 6-8-9

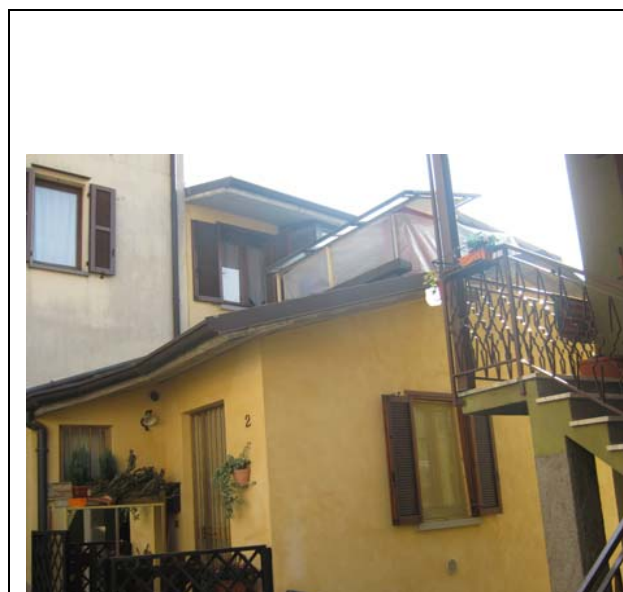
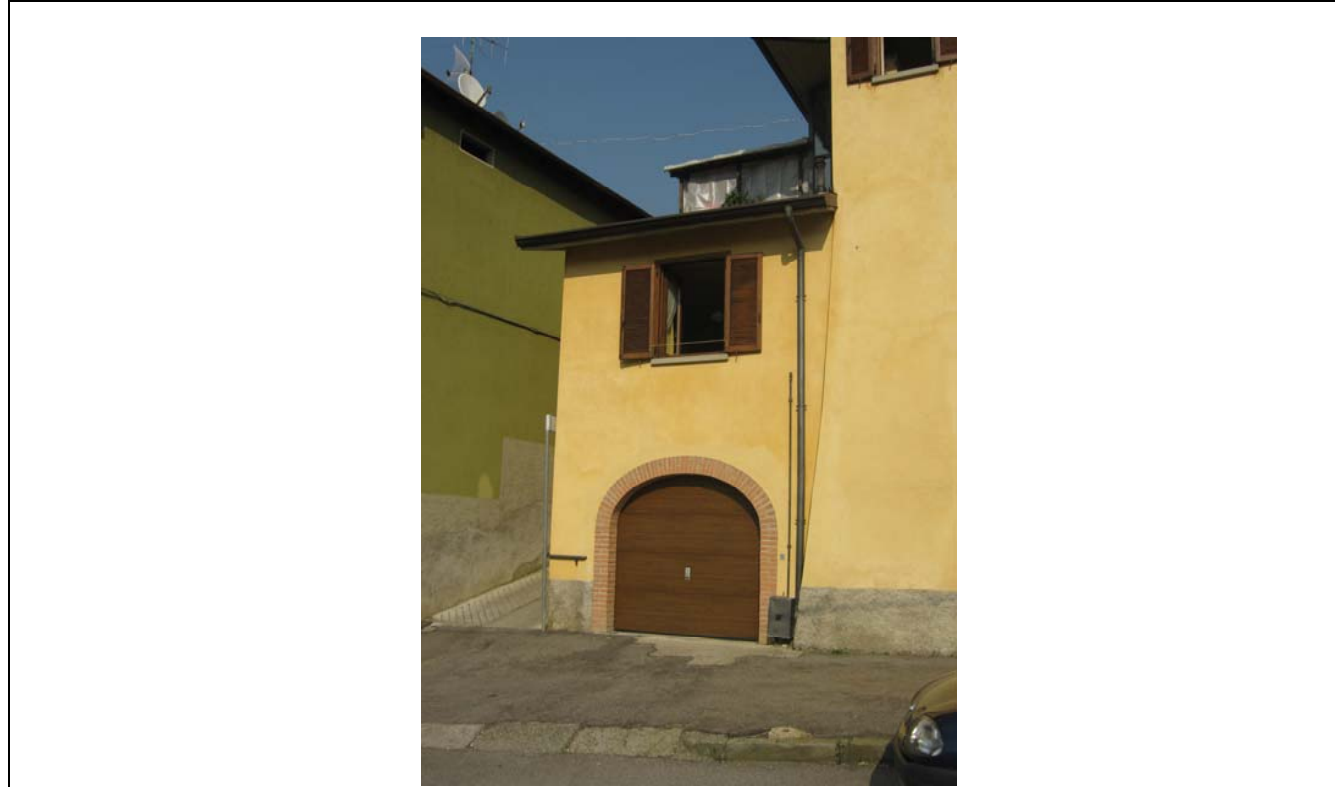
Edificio con due piani fuori terra; sul fronte strada è visibile anche il piano seminterrato di accesso all'autorimessa.
 Muratura rivestita da intonaco tinteggiato.
 Copertura con gronda in calcestruzzo e manto in coppi di laterizio.
 Sulla facciate verso la corte è presente un terrazzo in calcestruzzo con barriera in ferro. E legno.
 Aperture con serramenti e ante a scuro in legno. La finestra della facciata 1 presenta una grata in ferro.

Eliminazione dei tamponamenti in facciata e sostituzione dei serramenti in alluminio.
 Mantenimento dell'allineamento e della configurazione della facciata su strada

Pavimentazione dell'area cortilizia in comune con le unità 6-8-9

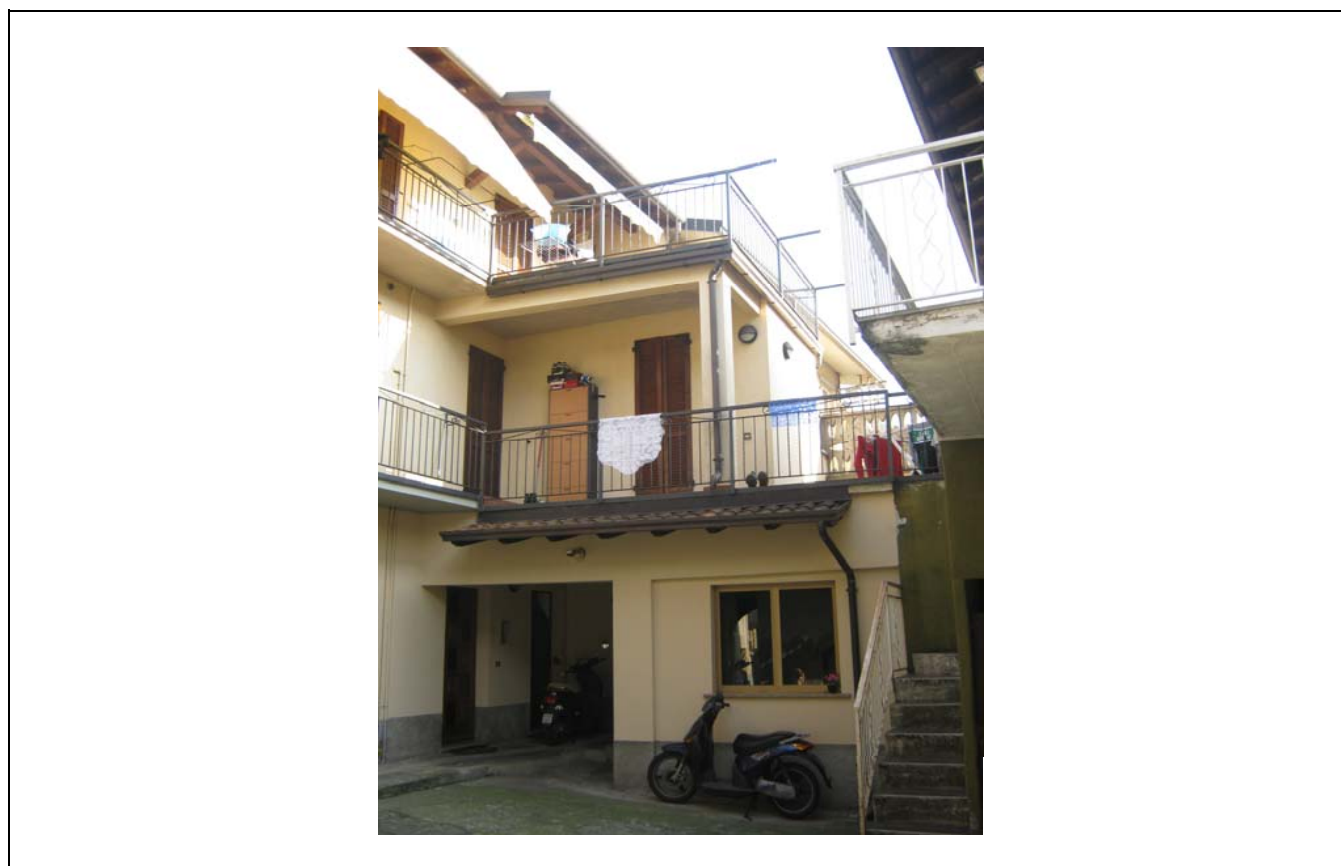
Edificio collocato nella corte del Nucleo di Antica Formazione.
 Muratura rivestita da intonaco tinteggiato.
 Copertura a due falde con struttura in legno e manto di copertura in coppi di laterizio.
 Sulla facciate verso la corte sono presenti balconi e terrazze con struttura in calcestruzzo e barriere in ferro
 Serramenti e antoni in legno.
 Al piano terra serramenti in alluminio.

Sostituzione dei serramenti al piano terra.

Pavimentazione dell'area cortilizia in comune con le unità 6-7-9

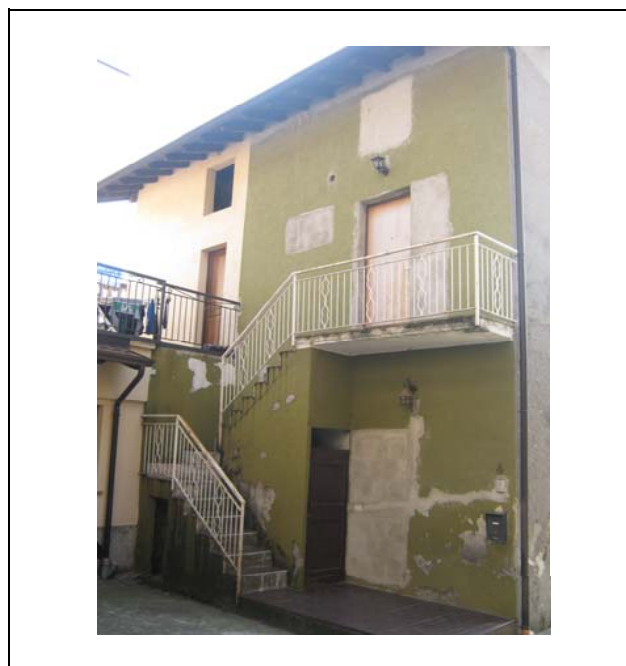
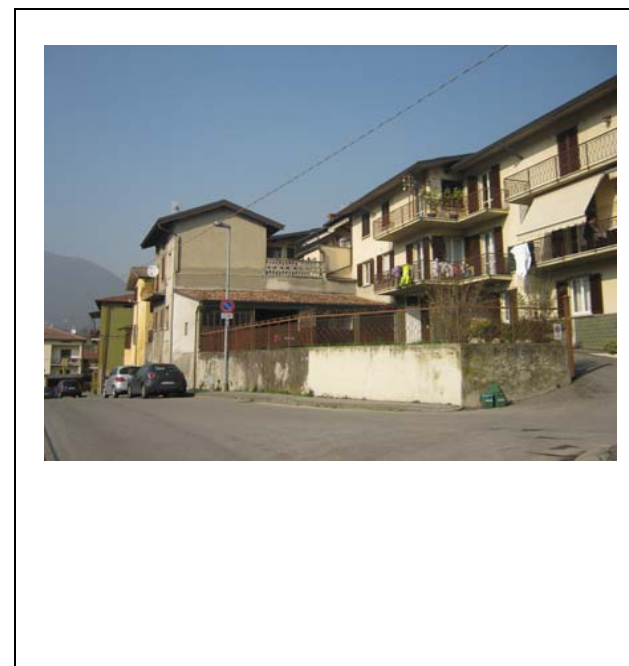
Edificio a pianta rettangolare collocato all' "ingresso" del nucleo di Antica Formazione. Muratura rivestita da intonaco tinteggiato. Copertura a due falde con struttura in legno a manto in coppi di laterizio. Sulla facciate verso la corte è presente una scala in calcestruzzo e barriera in ferro.

Uniformare le aperture sulla facciata su strada.
Ripensare la barriera prefabbricata in c.a.

Pavimentazione dell'area cortilizia in comune con le unità 6-7-8

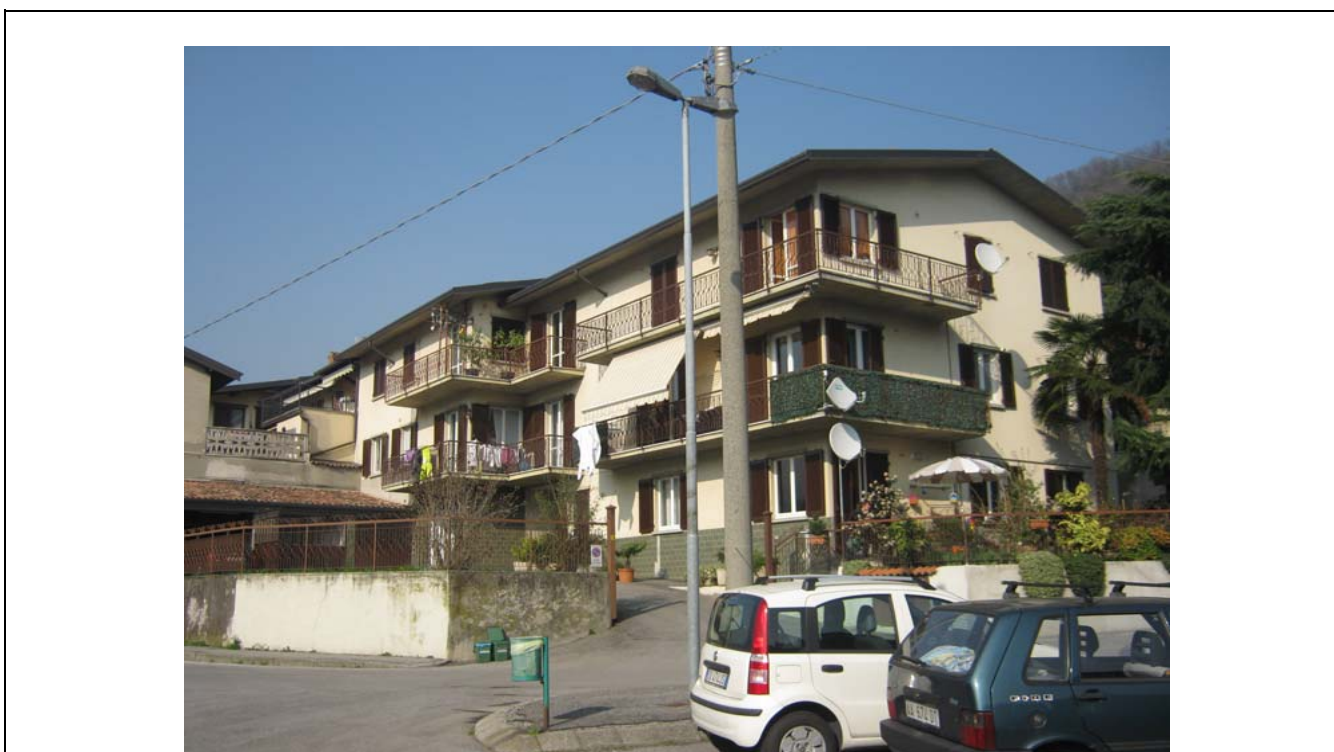
Identificazione dell' Unità di rilevamento n° 10

Edificio condominiale di tre piani fuori terra.
Muratura rivestita da intonaco tinteggiato.
Copertura a due falde con sporto di gronda in calcestruzzo e manto in coppi.
Sulle facciate sono inseriti diversi balconi in calcestruzzo con barriera in ferro.
Serramenti in legno verniciato e oscuranti in legno alla bergamasca.
Nell'area di pertinenza è presente un volume contenente le autorimesse.

Mantenimento del muro di terrapieno verso valle prevedendo una sua riqualificazione e sostituzione della barriera di protezione.
Riprogettazione delle autorimesse per meglio inserirle nel contesto.
Eliminazione del rivestimento in piastrelle a piano terra.
