**Comune di Nembro**  
Provincia di Bergamo

# Piano di governo del territorio

### Variante 04

**GAVARNO SANT'ANTONIO**  
Inventario del patrimonio edilizio dei  
Nuclei di Antica Formazione

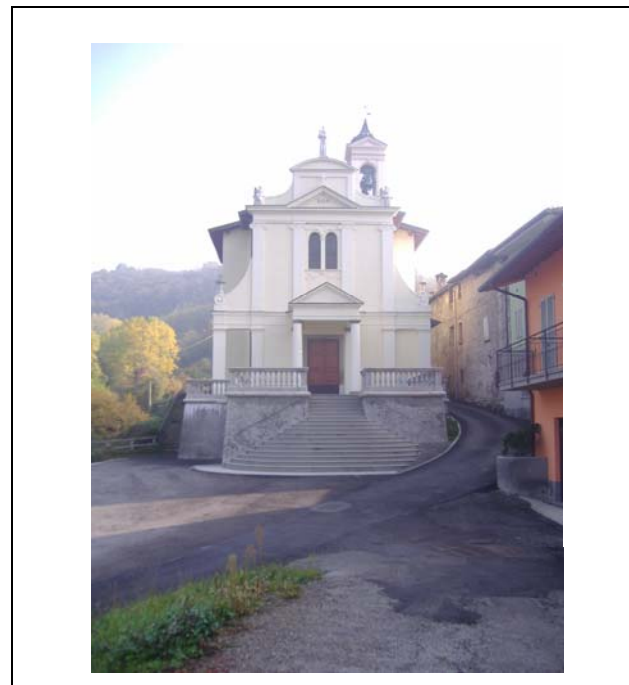
**DOCUMENTAZIONE FOTOGRAFICA**  
FRONTE spazi pubblici

Chiesa parrocchiale di Sant'Antonio da Padova.  
Edificio ad un'unica navata.  
La facciata principale, a due ordini sovrapposti, è suddivisa da una serie di lesene e da due cornicioni orizzontali. L'ingresso principale è preceduto da un semplice portichetto sostenuto da due colonne aperto sul piccolo sagrato a cui si accede per mezzo di una scalinata.  
Timpano di chiusura curvilineo.

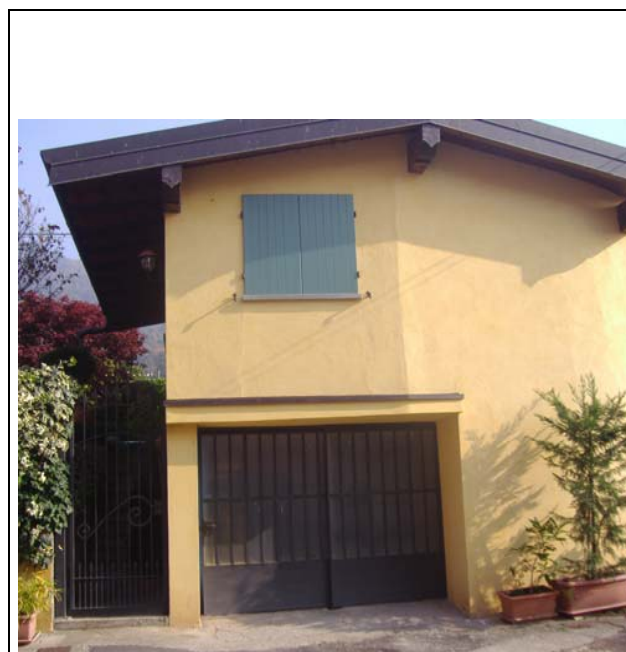
**DOCUMENTAZIONE FOTOGRAFICA**  
FRONTE spazi pubblici

Edificio isolato a pianta rettangolare costituito da due piani fuori terra (di cui uno parzialmente interrato).  
Copertura a due falde con struttura in legno e manto di copertura in coppi.  
Struttura verticale intonacata.  
Serramenti e antoni in legno.

Sostituzione del serramento al piano terra con portone in legno

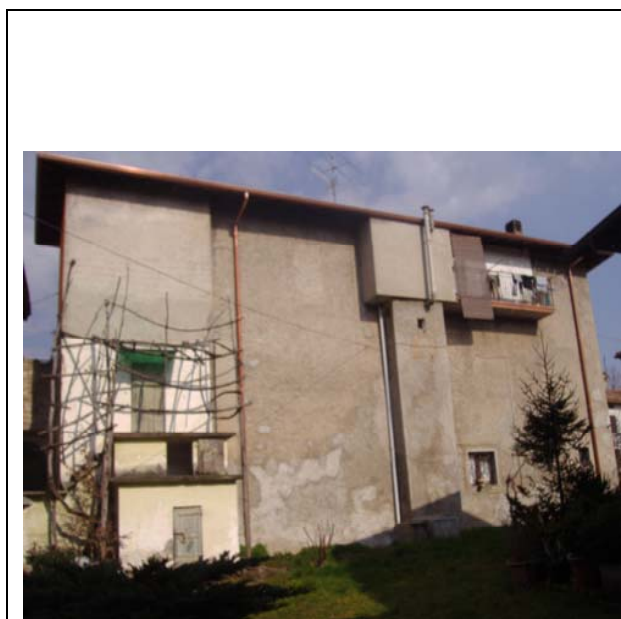
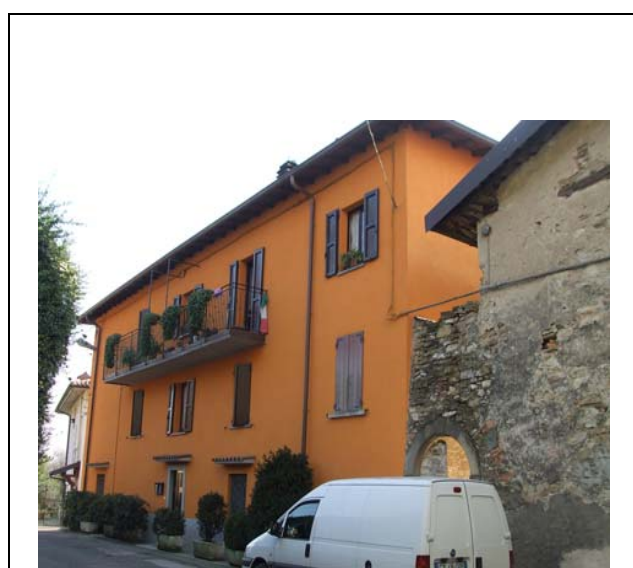
**DOCUMENTAZIONE FOTOGRAFICA**  
FRONTE spazi privati

Edificio a tre piani fuori terra.  
Copertura a padiglione con struttura in legno e manto di copertura in coppi di laterizio.  
Aperture di forma quadrangolare con serramenti e ante a scuro in legno.  
Sulla facciata verso strada balcone con struttura in cemento e barriera in ferro.  
Diverse aperture presentano un "tettuccio" di protezione sopra l'architrave

Eliminazione dei volumi superfetativi e della canna fumaria a vista verso la corte interna.

Sistemazione architettonico/ambientale della corte interna in comune con l'unità 6, 7, 9, 10

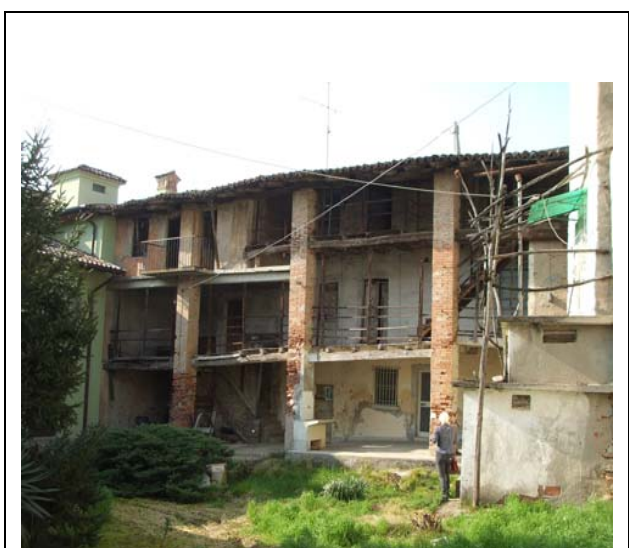
**DOCUMENTAZIONE FOTOGRAFICA**  
FRONTE spazi privati

Edificio composto da tre piani fuori terra.  
Struttura verticale in muratura costituita da blocchi di pietra non squadrate disposti a corsi irregolari; intonaco a base di calce.  
Tetto a due falde; orditura del tetto in legname non squadrate e manto di copertura in coppi di laterizio.  
Il prospetto interno alla corte è caratterizzato da porticato e loggiati sui due piani, lunghi quanto la facciata, con strutture verticali di collegamento in mattoni e sottili traverse orizzontali in legno.  
Serramenti e antoni in legno.  
L'ingresso al cortile è costituito da un portone senza serramento con contorno in pietra.

Demolizione e ricostruzione con arretramento come indicato in planimetria al fine di avere una strada larga almeno 3 metri.  
Mantenimento e recupero del portale di ingresso all'unità.

Sistemazione architettonico/ambientale della corte interna in comune con l'unità 5, 7, 9, 10

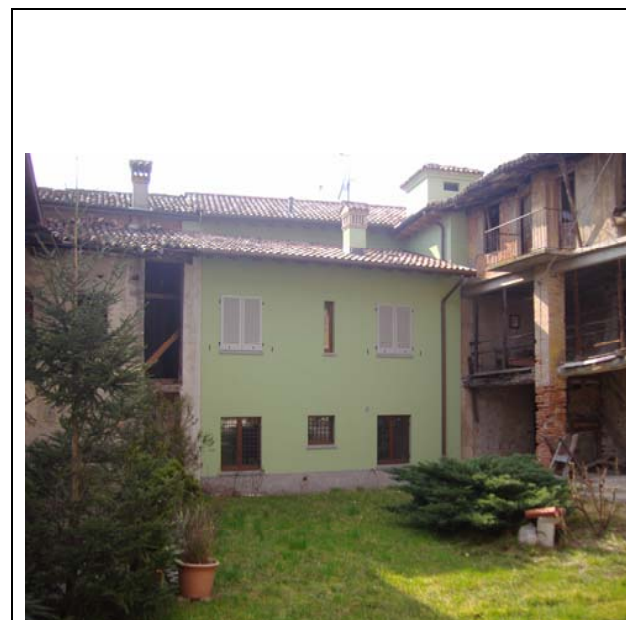
**DOCUMENTAZIONE FOTOGRAFICA**  
FRONTE spazi privati

Edificio a pianta rettangolare composto da tre piani fuori terra e un corpo addossato a due piani fuori terra.  
 Unità immobiliare inserita in corte comune, nel nucleo storico di Gavarno Sant'Antonio.  
 Struttura verticale intonacata e tinteggiata.  
 Tetto a due falde con sporto di gronda in cemento e manto di copertura in coppi di laterizio.  
 La facciata ovest presenta un porticato al piano terra con balcone soprastante realizzati in cemento e barriera in ferro.  
 Aperture di forma e dimensioni differenti con ante alla bergamasca in legno.

Sistemazione architettonico/ambientale della corte interna in comune con l'unità 5, 6, 9, 10

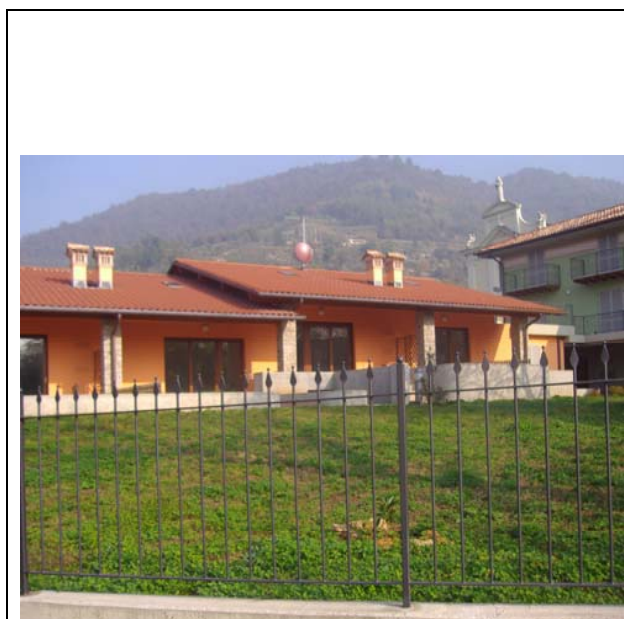
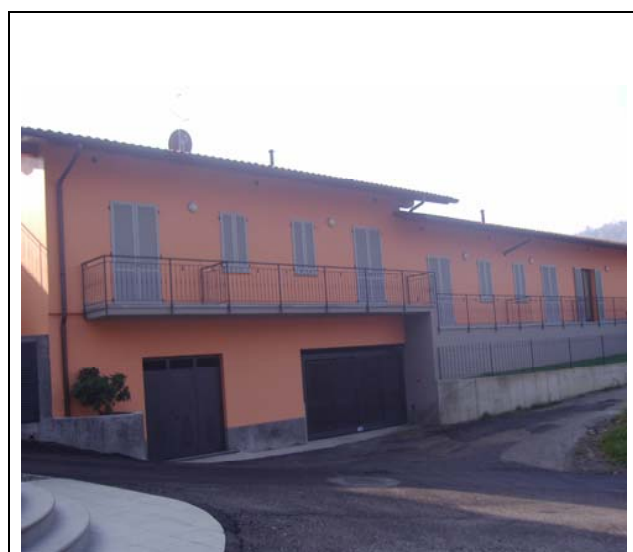
**DOCUMENTAZIONE FOTOGRAFICA**  
FRONTE spazi privati

Edificio composto da due corpi di fabbrica a pianta rettangolare. Entrambi i corpi sono a un piano fuori terra con sottostanti autorimesse. Sul fronte sud porticato lungo l'intera facciata su cui affacciano ampie aperture in legno senza oscuri.

Eliminazione delle piante con essenze non autoctone.

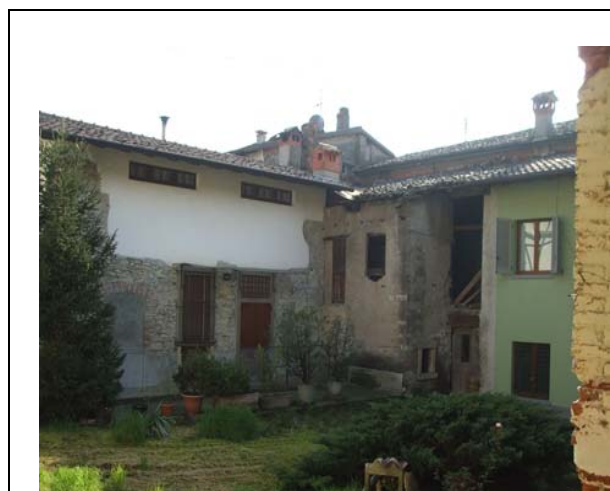
**DOCUMENTAZIONE FOTOGRAFICA**  
FRONTE spazi privati

Edificio composto da tre piani fuori terra.  
 Unità immobiliare inserita in corte comune, nel nucleo storico di Gavarno Sant'Antonio.  
 Struttura verticale intonacata senza tinteggiatura.  
 Tetto a due falde con struttura in legno e manto di copertura in coppi di laterizio.  
 Lungo l'intera facciata ovest sono presenti un porticato al piano terra e balconi per ciascun piano realizzati in cemento e barriera in ferro.  
 Aperture di forma e dimensioni differenti con ante alla bergamasca in legno.

Sistemazione architettonico/ambientale della corte interna in comune con l'unità 5, 6, 7, 10

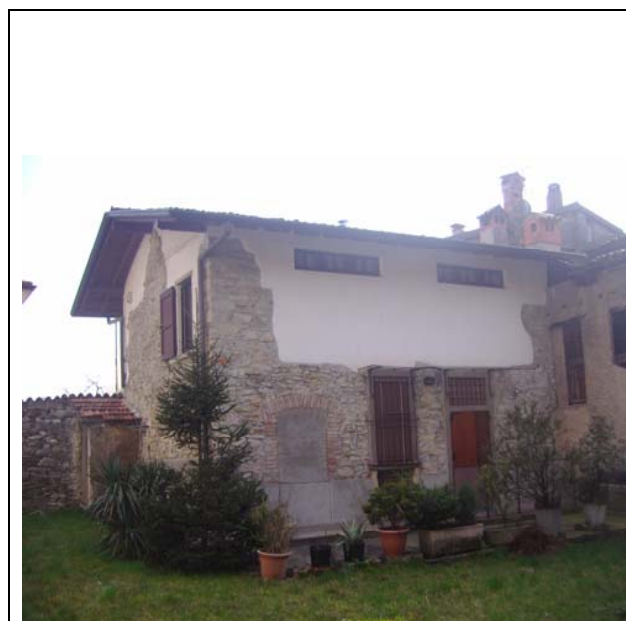
**DOCUMENTAZIONE FOTOGRAFICA**  
FRONTE spazi privati

Edificio a pianta rettangolare composto da due piani fuori terra; unità immobiliare inserita in corte comune, nel nucleo storico.  
 Struttura verticale in muratura di pietra con intonaco tinteggiato che ricopre quasi interamente il paramento murario ad eccezione dei cantonali e degli inserti murari lasciati a vista.  
 Tetto a due falde con travetti squadrati e manto di copertura in coppi di laterizio; comignolo in muratura.  
 La facciata sud presenta un balcone in legno in ferro e legno.  
 Aperture di forma e dimensioni differenti con serramenti e ante alla bergamasca in legno.  
 Sul lato sud autorimessa controterra con tetto a falda unica in legno e manto di copertura in coppi.

Eliminazione della copertura al piano terra  
 Sostituzione della porta d'ingresso con portoncino in legno.

Mantenimento e recupero del muro a chiusura della corte.  
 Sistemazione architettonico/ambientale della corte interna in comune con l'unità 5, 6, 7, 9

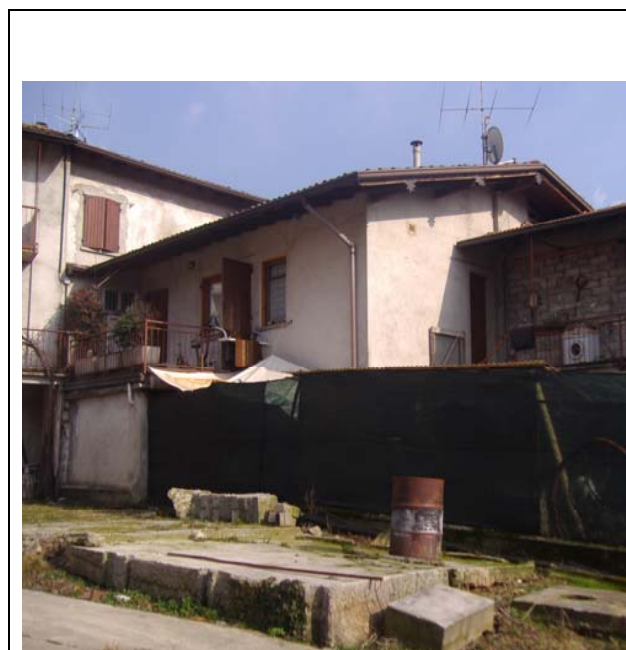
**DOCUMENTAZIONE FOTOGRAFICA**  
FRONTE spazi privati

Edificio a pianta rettangolare composto da due piani fuori terra.  
Struttura verticale con intonaco non tinteggiato.  
Tetto a due falde con travetti squadri e manto di copertura in coppi di laterizio; comignolo prefabbricato.  
Scala esterna in cemento e barriera in ferro.  
Aperture di forma e dimensioni differenti con serramenti e oscuri in legno.

Eliminazione della scala esterna accorrandola nell'edificio  
Eliminazione del box (11B), assoggettato al grado 5.

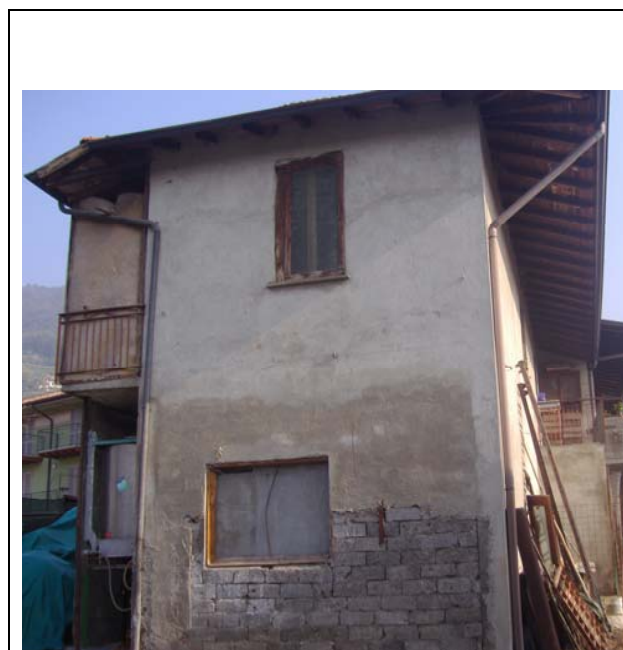
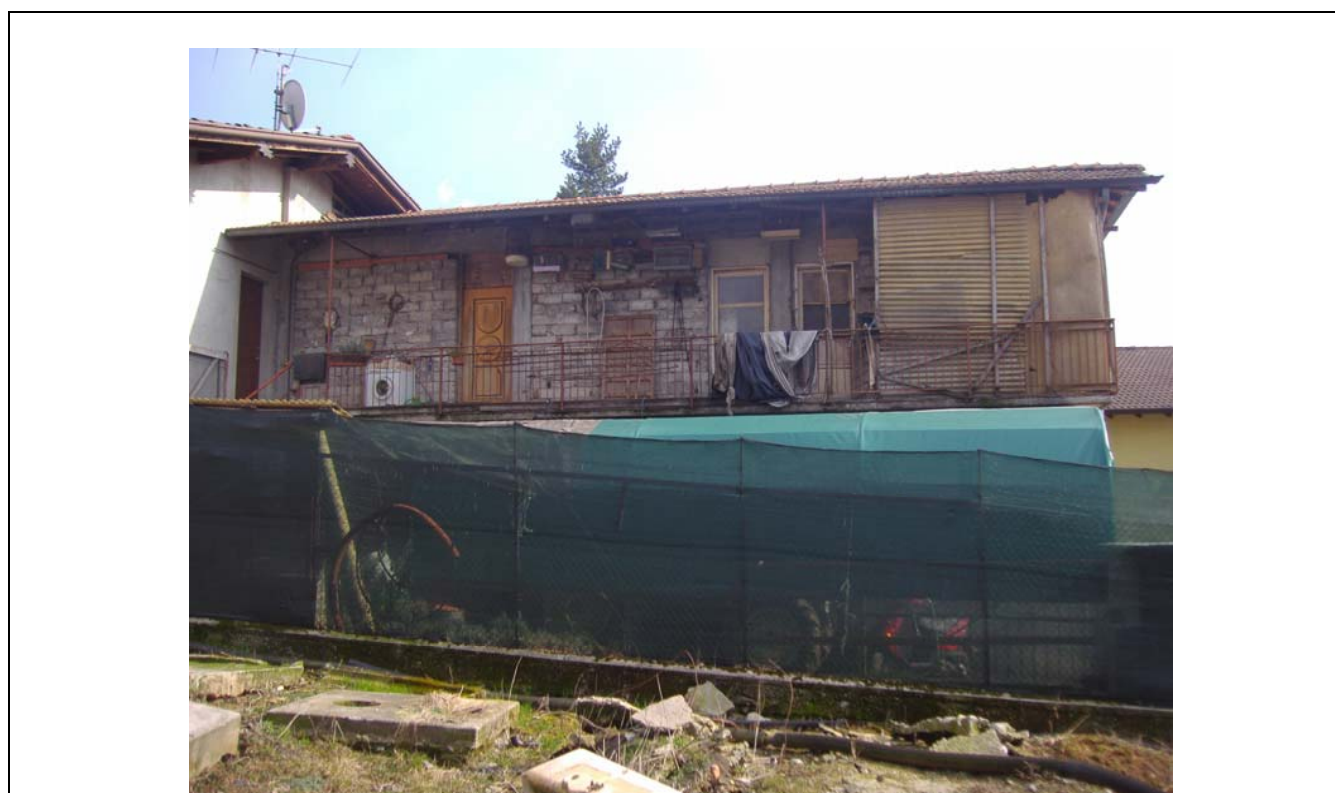
**DOCUMENTAZIONE FOTOGRAFICA**  
FRONTE spazi privati

Edificio a pianta rettangolare composto da due piani fuori terra.  
Struttura verticale in blocchi di mattoni in parte intonacato ma non tinteggiato.  
Tetto a padiglione con travetti squadrati e manto di copertura in coppi di laterizio  
Lungo l'intera facciata nord balcone in cemento con barriera in ferro.  
Aperture di forma e dimensioni differenti con serramenti e oscuri in legno.

Necessita un risanamento ambientale dell'intero edificio.
