Comune di Ornica

PIANO DI GOVERNO DEL TERRITORIO

aggiornamento della componente geologica, idrogeologica e sismica
in attuazione della L.R. 11 marzo 2005 n°12

RELAZIONE ILLUSTRATIVA

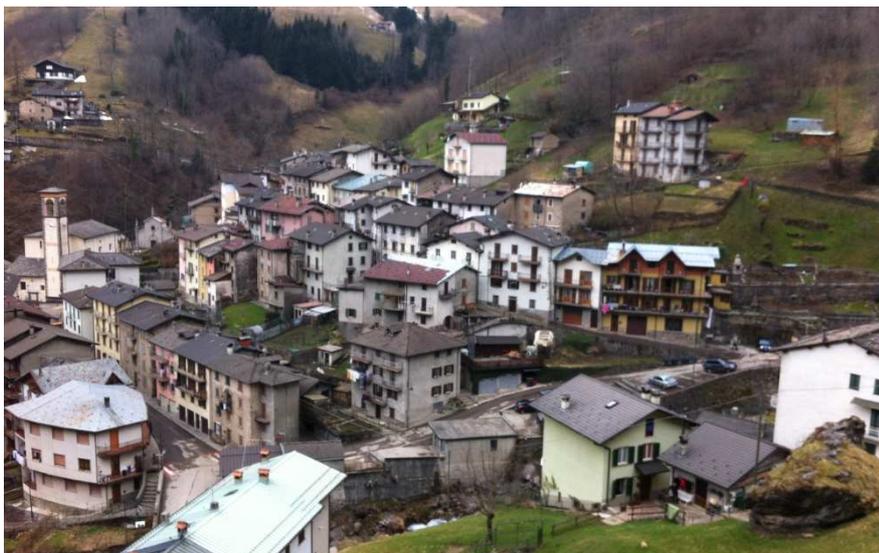
Foto 1: nucleo storico di Ornica in parte classificato nella carta di sintesi come "2e"

Si tratta per le aree 2e di zone non coinvolte da fenomeni di dissesto reali e/o potenziali, non sottese a versanti che possono dar luogo a fenomeni di instabilità con coinvolgimento indiretto di fabbricati e di zone distanti dal ciglio della ripida scarpata torrentizia che delimita i fabbricati posti più a valle (cfr. foto 1).

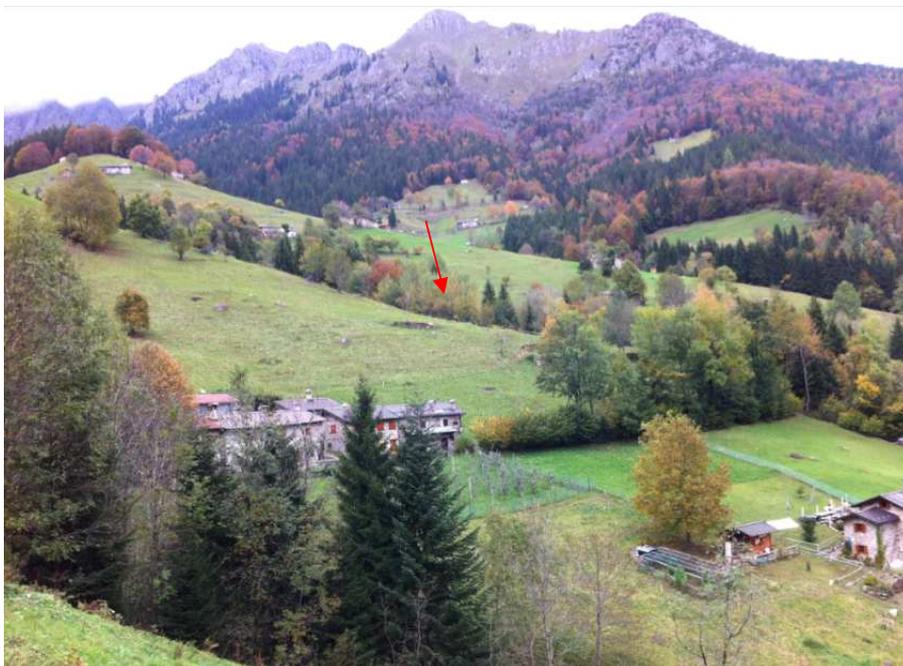
Foto 2: località "Paullo" esempio di ambito classificato nella carta di sintesi come "2r". Il canal del Roc in primo piano e la Valle d'inferno indicata dalla freccia delimitano il ripiano prativo

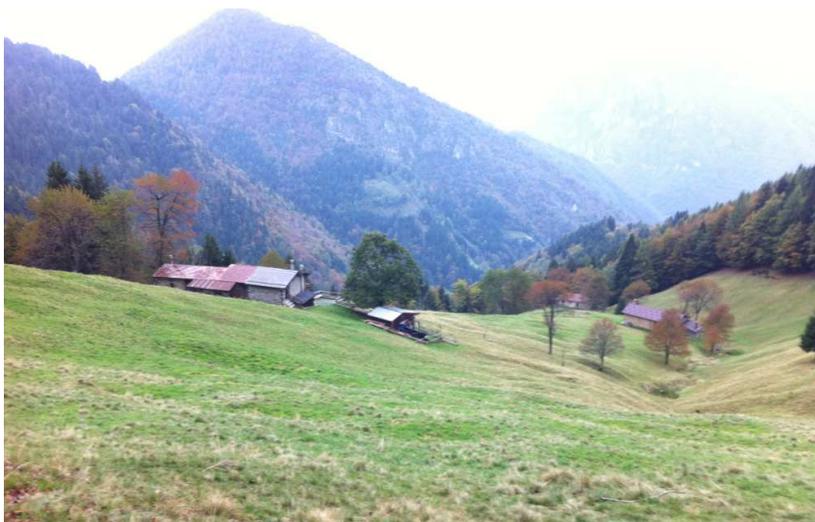
Foto 3: località "Piazze Alte" ambito senza particolari problematiche di dissesto. Sulla destra testata di incisione del canale del Chiassuro posto in corrispondenza di una zona di emergenza idrica

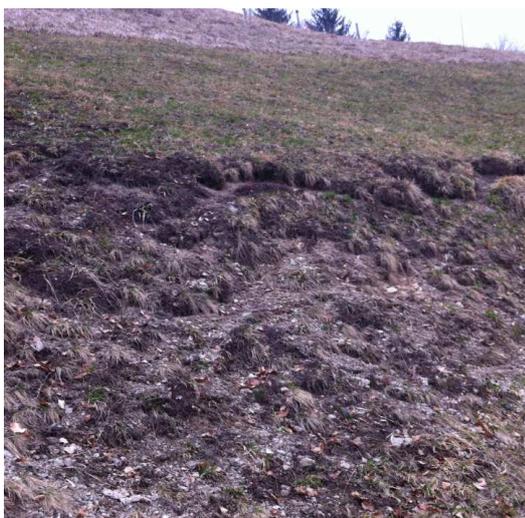
Foto 4: esempio di suolo in degradazione in località "Cornelli"

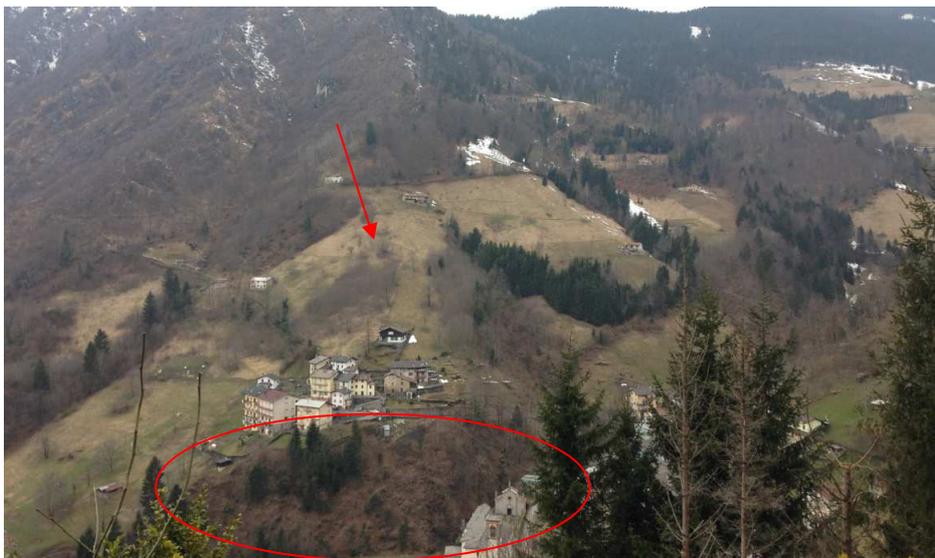
Foto 5: scarpata in località Sirta costituita da terreni glaciali soggetti a forte degradazione e erosione. A monte altri ambiti soggetti a degradazione e frane stabilizzate

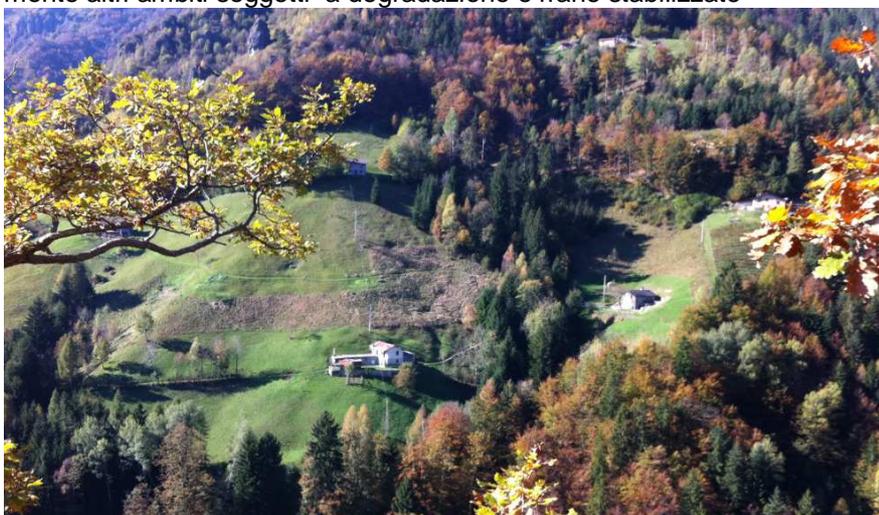
Foto 6: settore di versante compreso tra le incisioni "Canale Tainella" e "Canale Corneli" soggetti a fenomeni di degradazione del suolo e soil slip

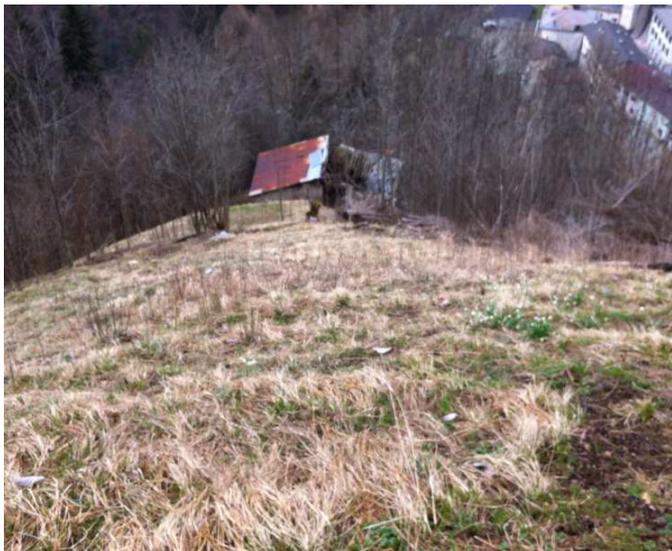
Foto 7: tratto di versante a monte della località "Roncalli o Roncai". La pendenza del versante unitamente alla presenza di suolo con caratteristiche tecniche scadenti e soggetto a ristagni idrici ha portato all'inserimento dell'area in classe 4

Per la maggior parte tali ambiti, dove non caratterizzati da pendenze elevate è stata attribuita classe di fattibilità 3 (foto seguente, area a medio elevata pendenza inserita in classe 4).

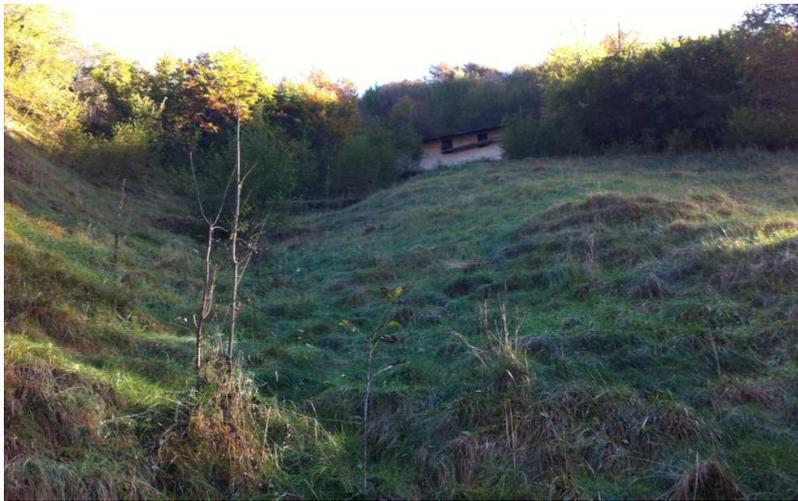
Foto 8: versante in località Ornica Bassa. Alla presenza di un ambito di dissesto stabilizzato si associano fenomeni di ristagno idrico

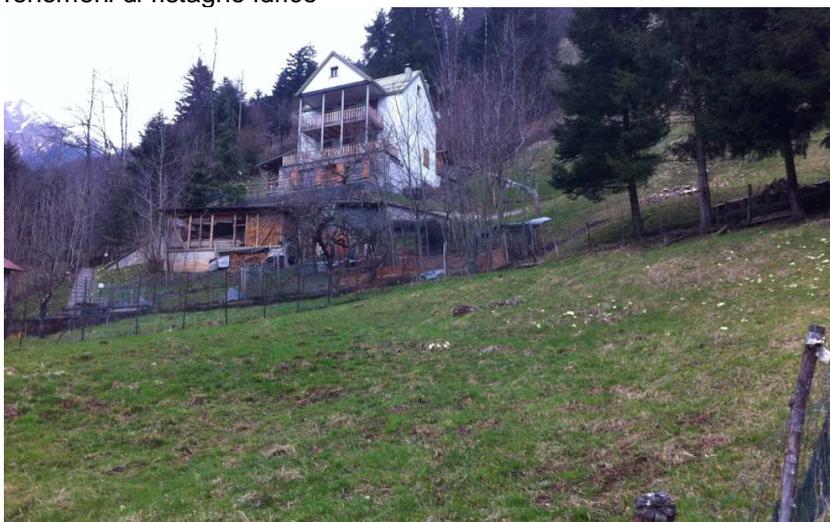
Foto 9: versante a monte della località "Rasega" in destra idrografica della "Valle della "Laza". Aree soggette a fenomeni di ristagno idrico e terreni con caratteristiche geotecniche scadenti

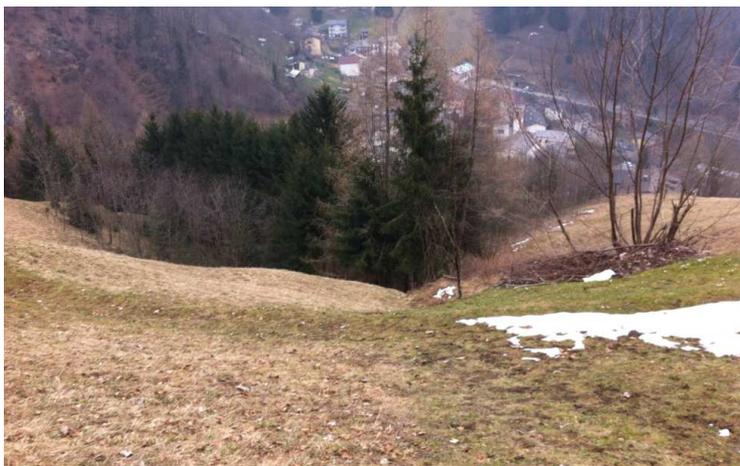
Foto 12: esempio di ambito soggetto a degradazione dei terreni e dilavamento superficiale presso testata dell'impiuvio "Canale Corneli" che solca a nord la località "Sirta". Da questa zona prende vita un vero e proprio canale alimentato dalle forme di emergenza idrica che emergono presso la testata valliva (il substrato roccioso e' costituito dalla Formazione della Carniola di Bovegno).

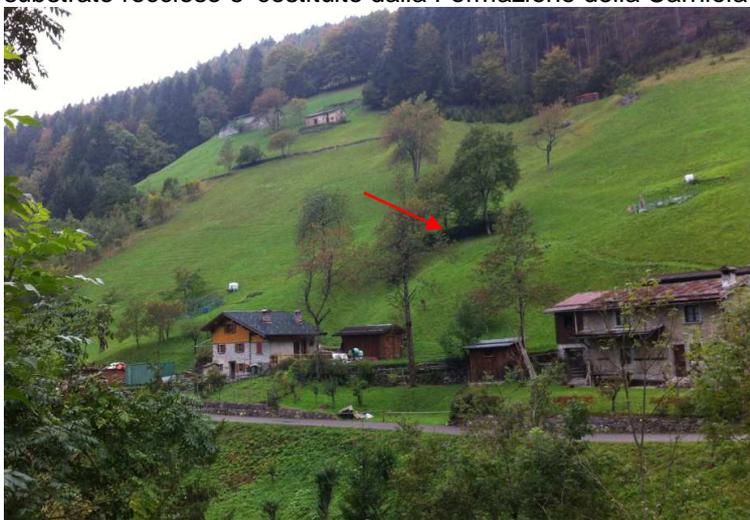
Foto 13: ambiti di ruscellamento concentrato di carattere temporaneo e/o stagionale in località Chiassuro. In questo caso la testata di incisione si imposta in una zona di emergenza idrica stagionale e di carattere temporaneo

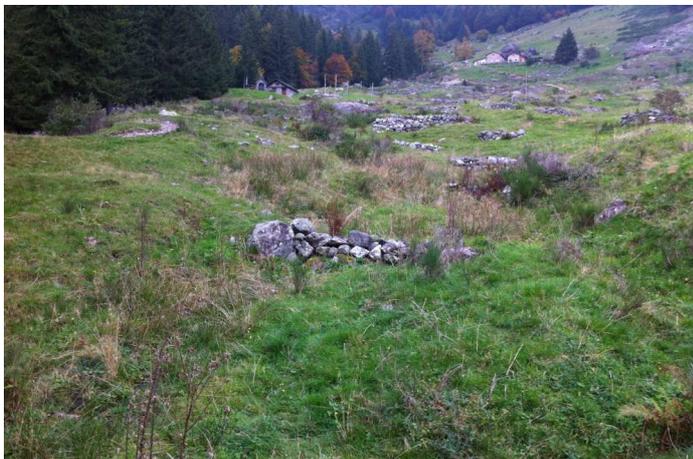
Foto 14: ambito caratterizzato da ruscellamenti diffusi e piccoli acquitrini in Val d'Inferno

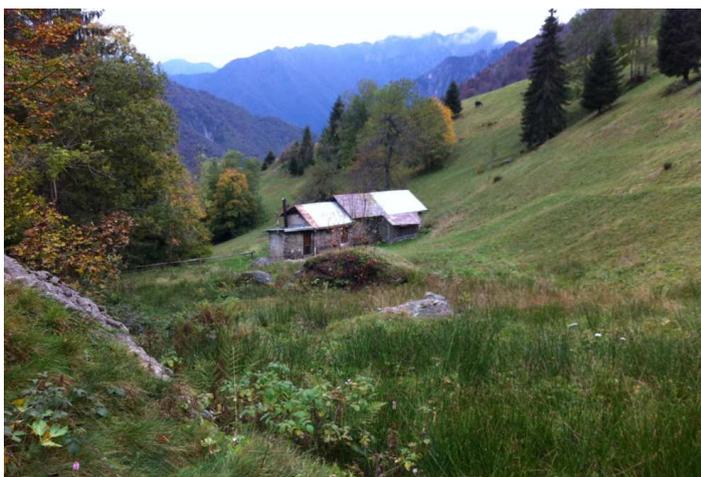
Foto 15: zona acquitrinosa e di ristagno idrico in località "Pantano"

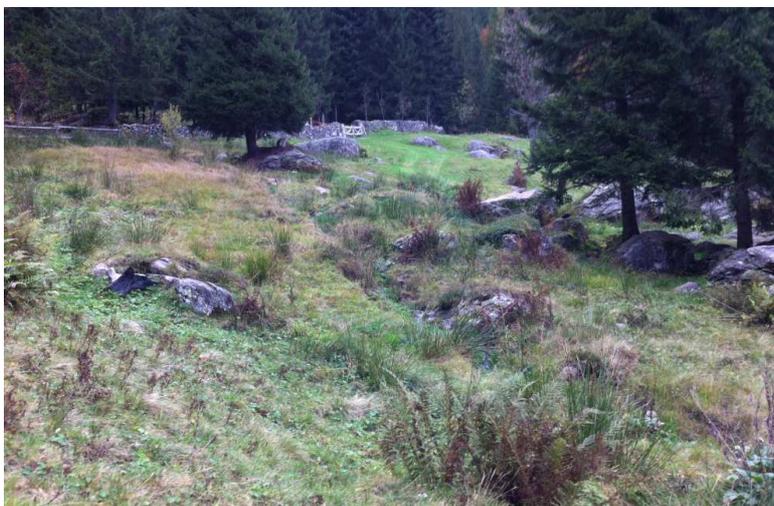
Foto 16: zona acquitrinosa e di ristagno idrico in località "Gorlo"

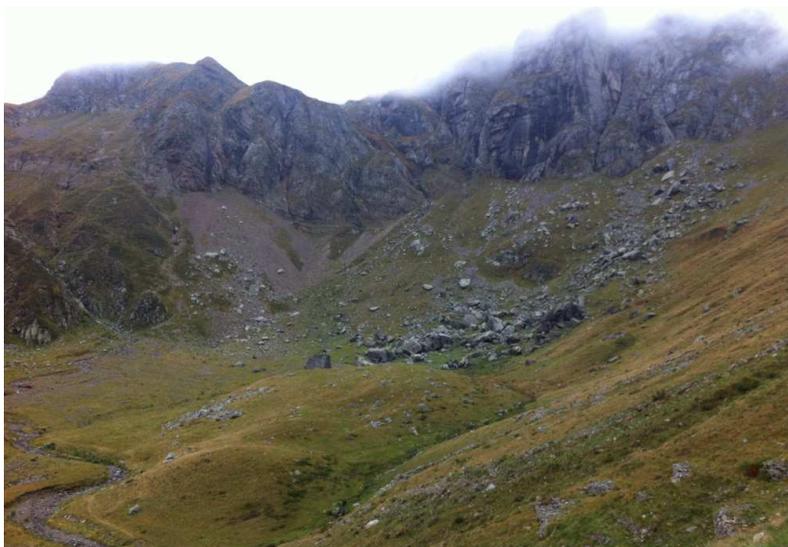
Foto 17: conca al Passo di Salmurano, ambito ad alta energia del rilievo caratterizzato da più manifestazioni di dinamica morfologica attiva

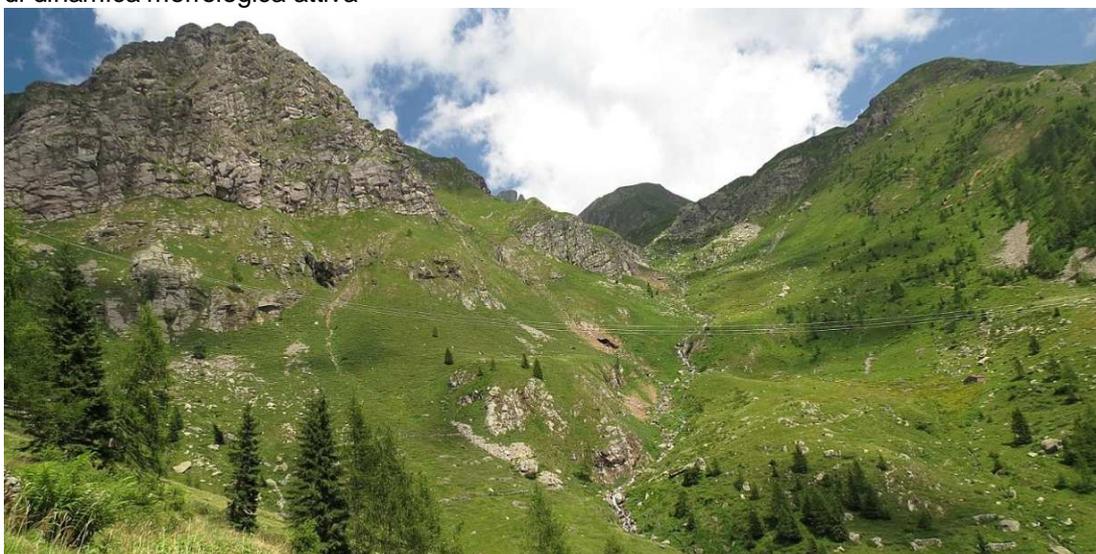
Foto 18: località "il Valletto" ai piedi della conca del Passo di Salmurano, delimitata da un gradino glaciale

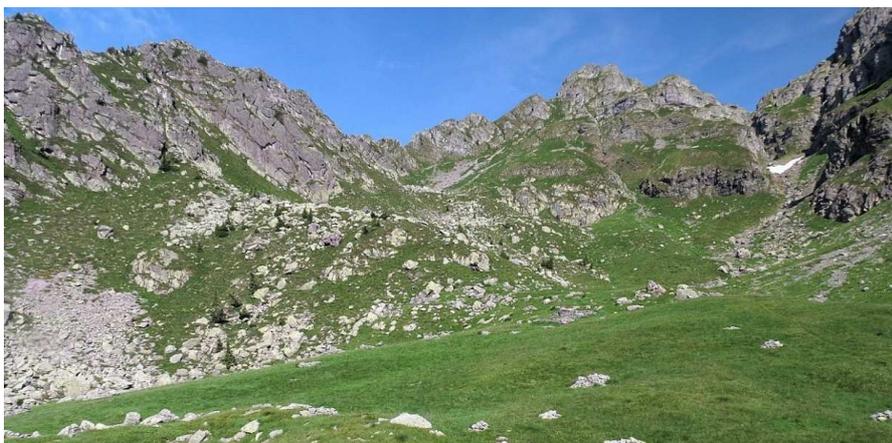
Foto 19: località "Baita Pastrengo" in alta Val Pianella (la Baita e' stata distrutta da una valanga)

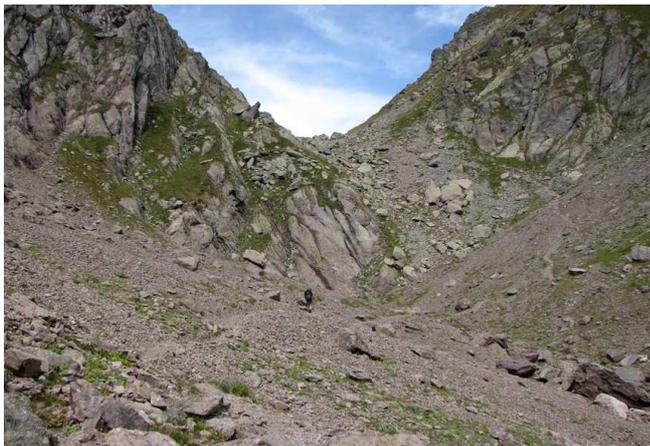
Foto 20: Bocchetta della Valle d'Inferno caratterizzata da ampie distese di falde detritiche

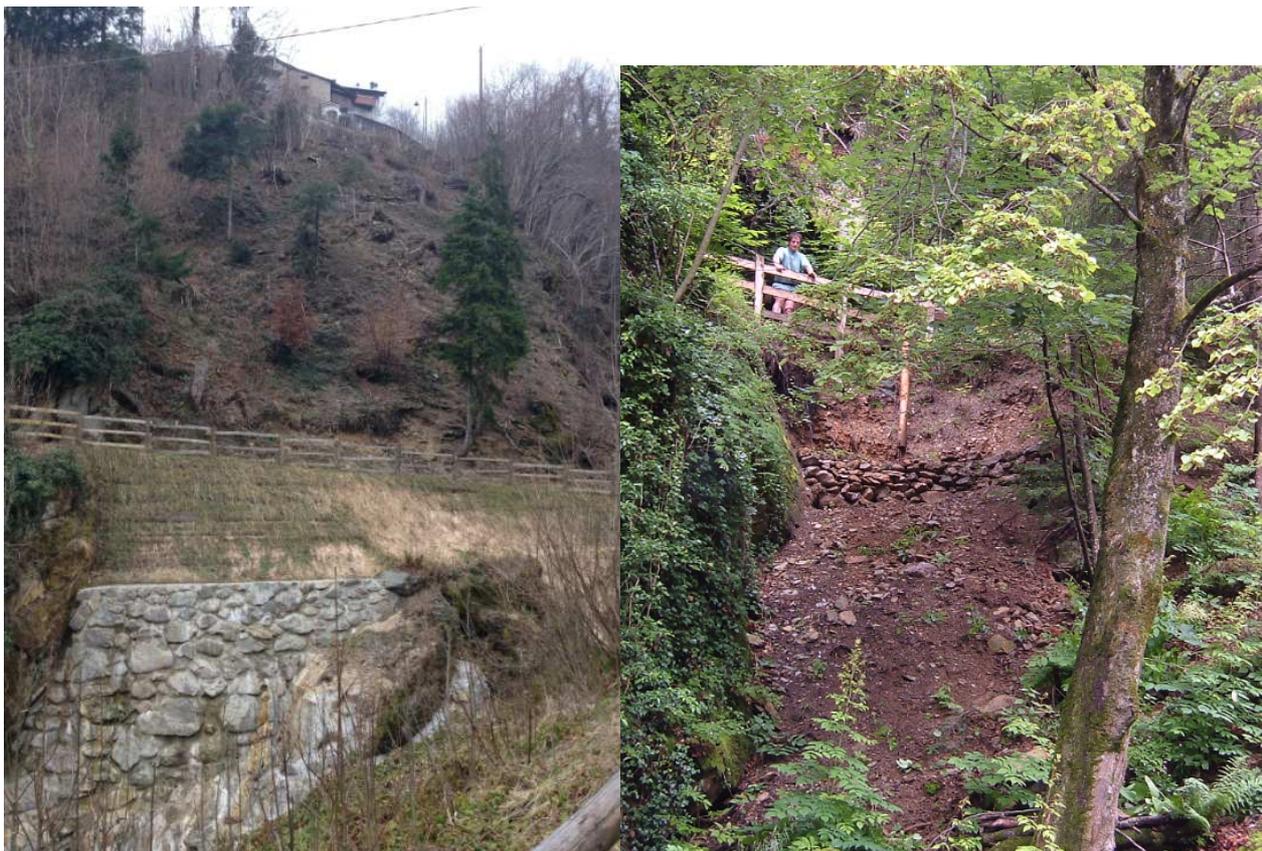
Foto 22 e 23: sentiero che collega l'abitato di Ornica al versante in destra idrografica della Valle d'Inferno (sotto la frazione "Sirta") oggetto di recente stabilizzazione della scarpata acclive in forte degradazione con terre armate e opere di difesa spondale al piede (2014, foto a sinistra). L'ambito è inserito nelle sottoclassi "4V" e "Sdg"

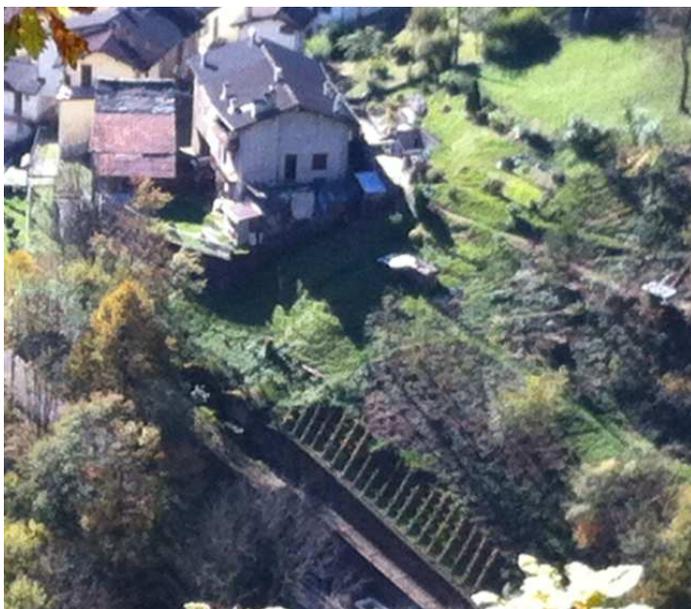
Foto 24: grate vive realizzate nel 2014 a consolidamento della scarpata in degradazione lungo la strada comunale che collega alla frazione "Sirta", poco distante dall'intervento di cui sopra

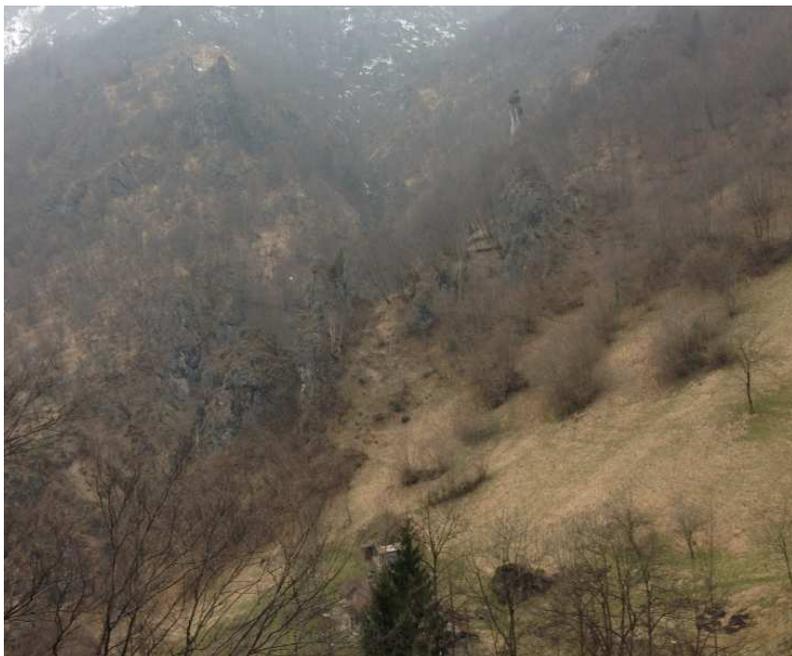
Foto 25: località in destra idrografica del Torrente Ornica, poco a sud della località "Sirta". Questa zona segna il passaggio lungo il versante alla formazione della Dolomia Principale che si sviluppa su entrambi i fianchi vallivi sino alla confluenza con la Valle Stabina. Per caratteristiche litologiche e strutturali la formazione da' luogo a ripide pareti caratterizzate da "guglie" e "pinnacoli". I crolli, sia di blocchi isolati che in massa, sono una costante di tutto l'ambito.

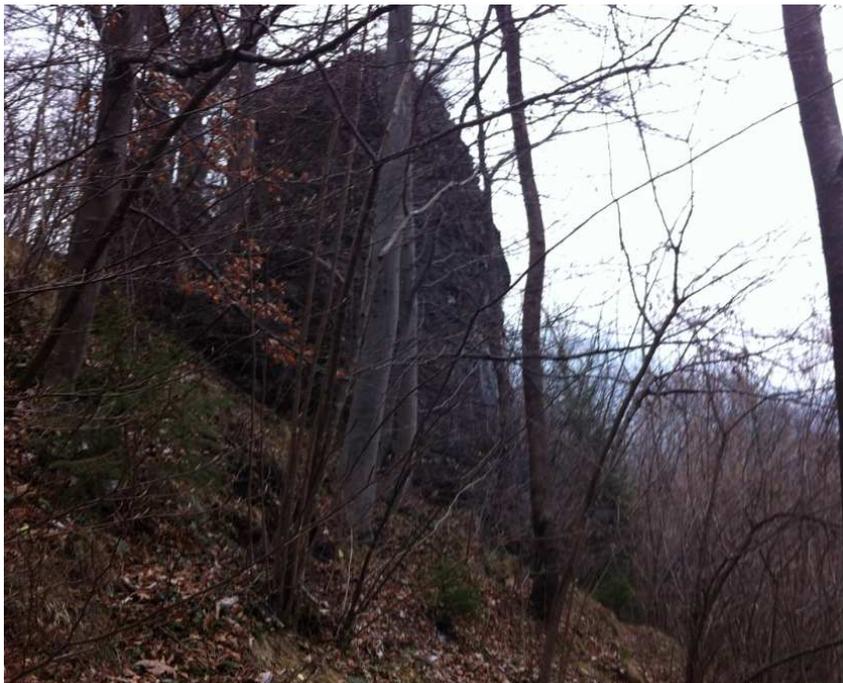
Foto 26: "pinnacoli" di Dolomia Principale a monte della località "Sirta", rimasti "isolati" dai sistemi di fratturazione che rispecchiano i trend strutturali locali

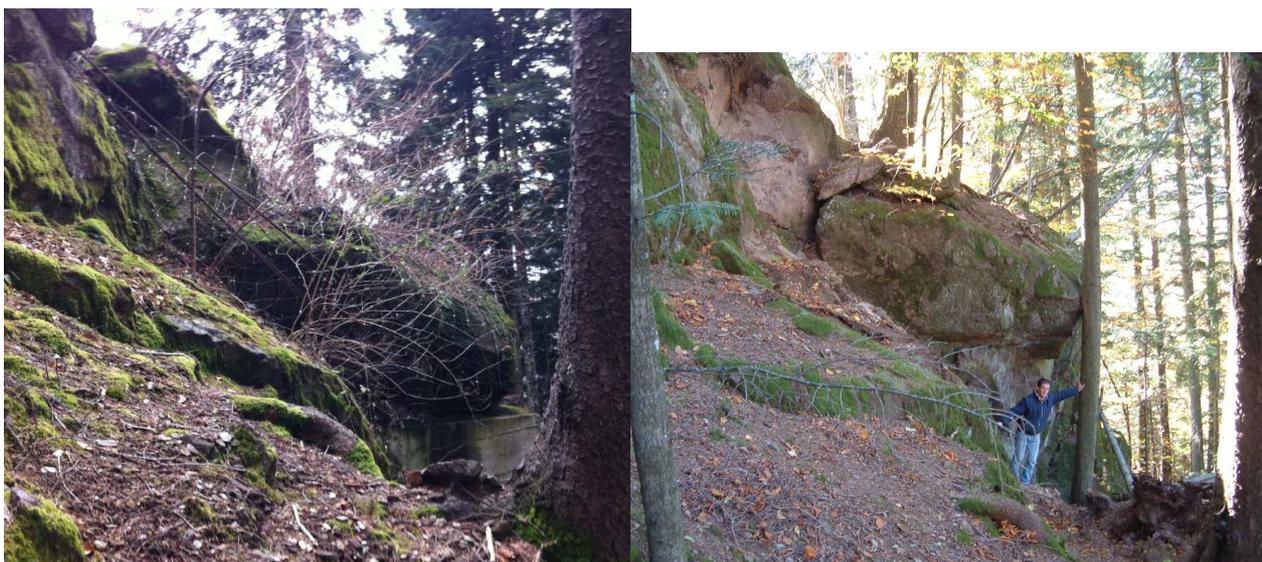
Foto 27: affioramento di Verrucano Lombardo stabilizzato nel 2006 a monte della località "Pusnel"

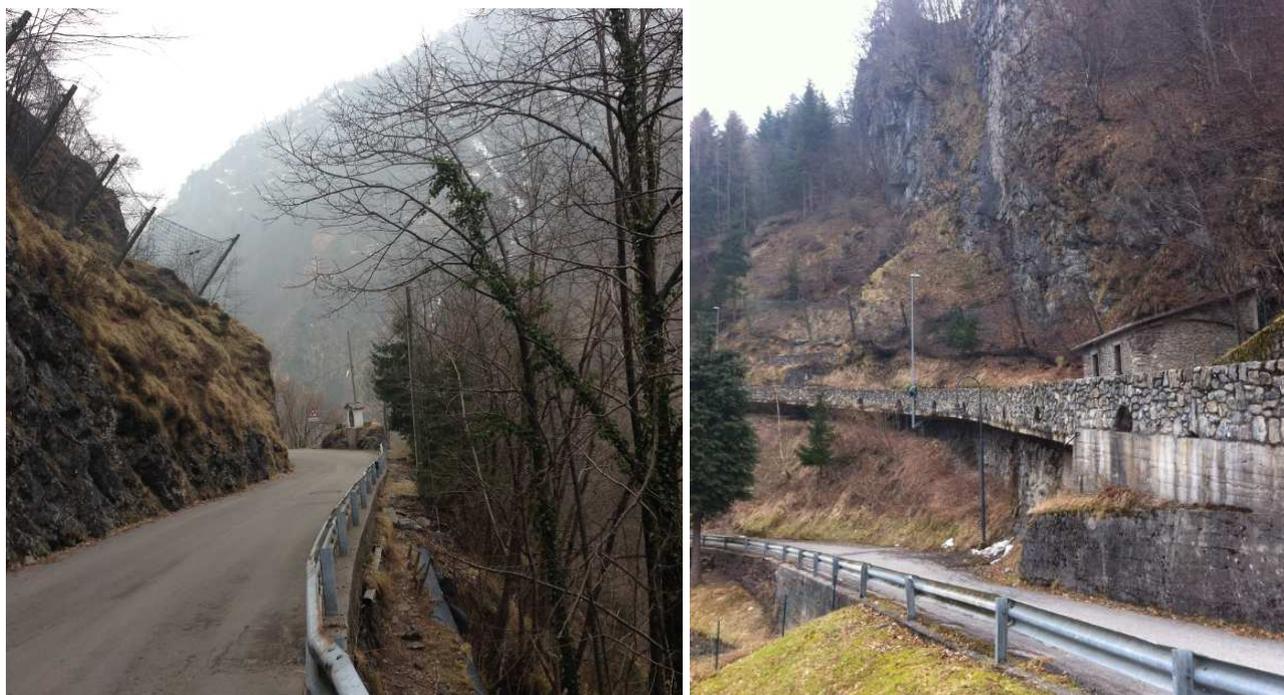
Foto 28: reti paramassi, reti in aderenza e chiodature degli ammassi rocciosi soggetti a crolli lungo la strada provinciale per Ornica

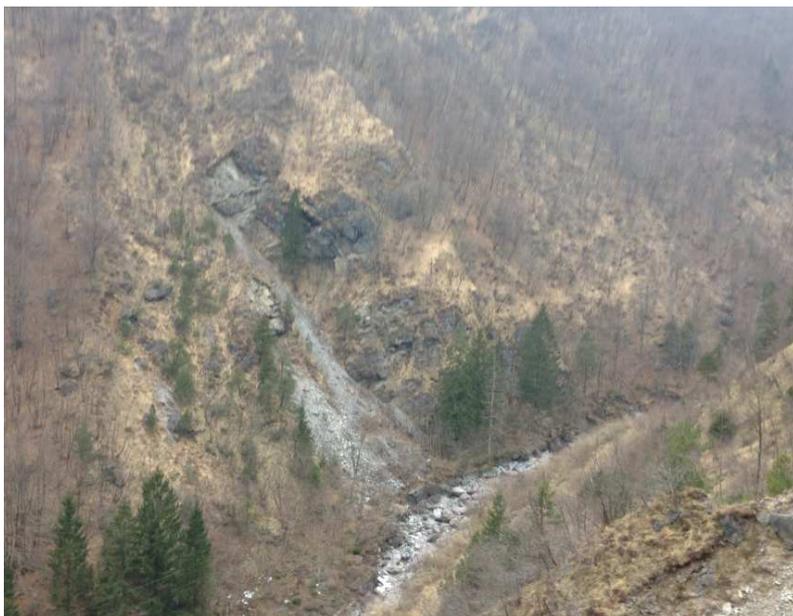
Foto 29: esempio di cono detritico alimentato da crolli lungo il versante destro idrografico della Valle di Ornica.

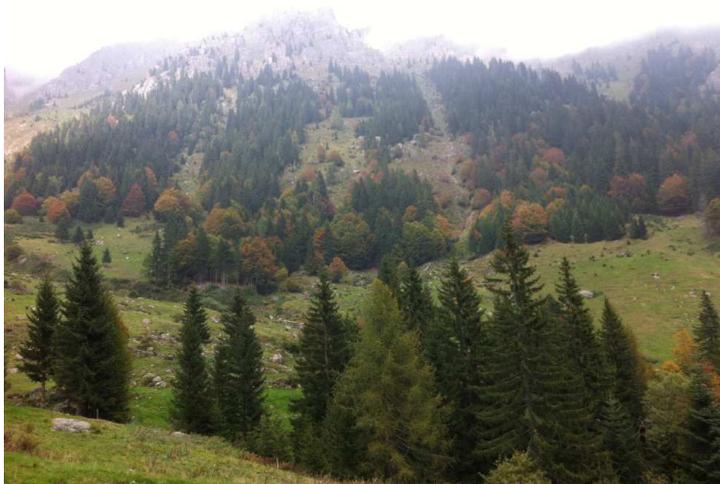
Foto 30: lobi di colata coalescenti a monte dell'alpeggio della Val d'Inferno

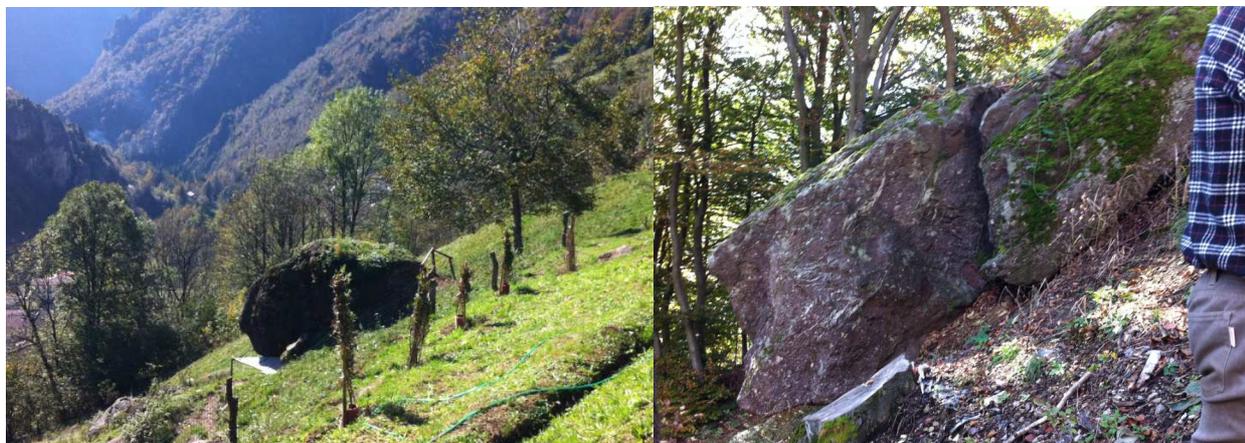
Foto 31 e 32: "massi erratici" di Verrucano in località "Baita Calice"

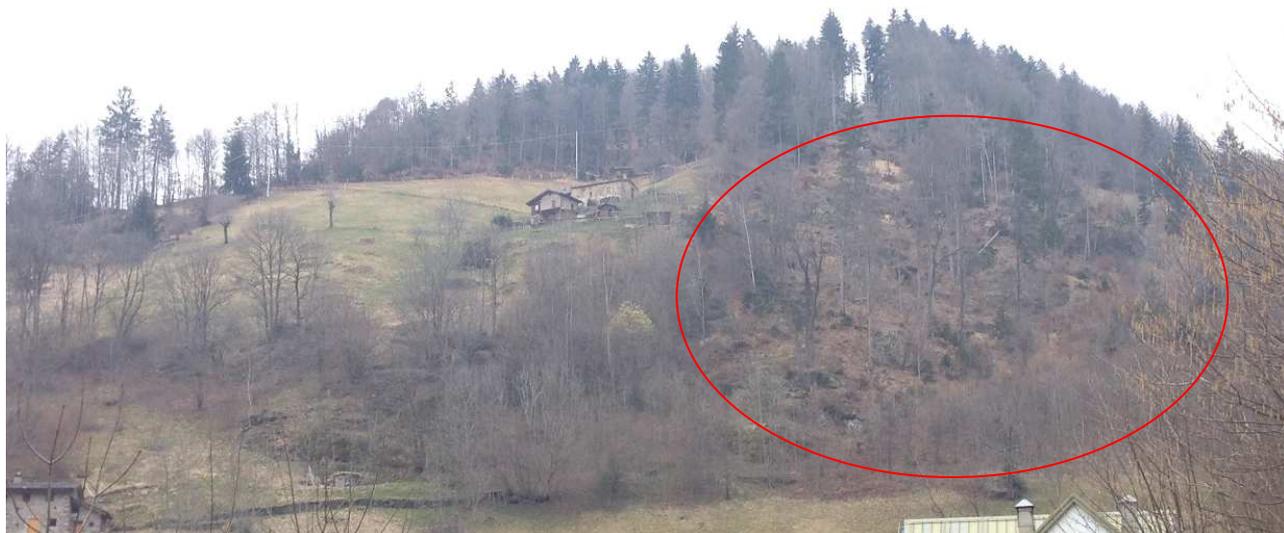
Foto 33: ampia area di bosco in degradazione a est della località "Baita Calice". L'area boscata e' andata in parte distrutta a causa del forte vento.

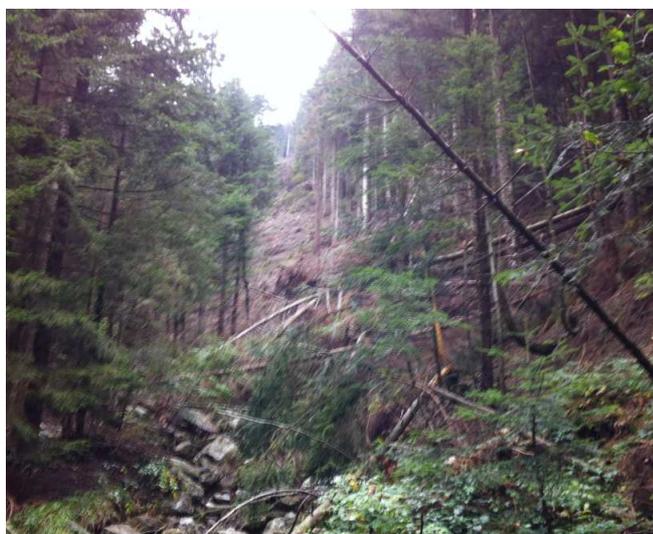
Foto 34: bosco in degradazione in località "Vendul". In questo caso l'abbattimento degli elementi arborei è legato alla manifestazione di eventi valanghivi

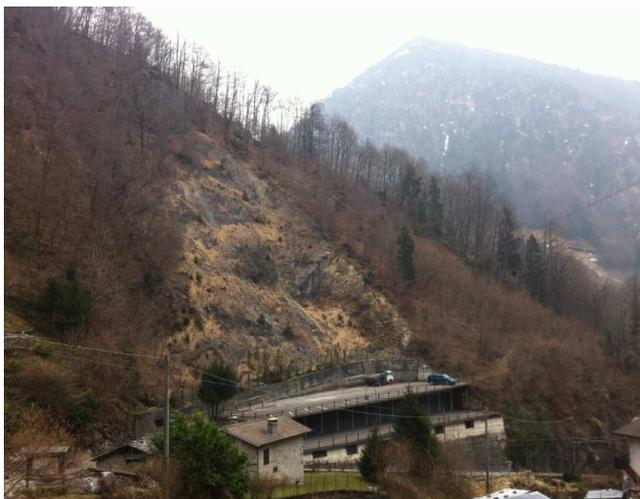
Foto 35: la frana "stabilizzata" con reti in aderenza e chiodature che insiste sul parcheggio pubblico lungo la strada "Sirta - Santuario". La frana (che interessa la formazione del Pizzo del Diavolo), a parere della scrivente, nonostante i recenti interventi di implementazione delle opere di stabilizzazione (dopo i crolli dell'estate 2011) deve ritenersi ancora "attiva" e anche l'area parcheggio sottostante inserita in classe 4.

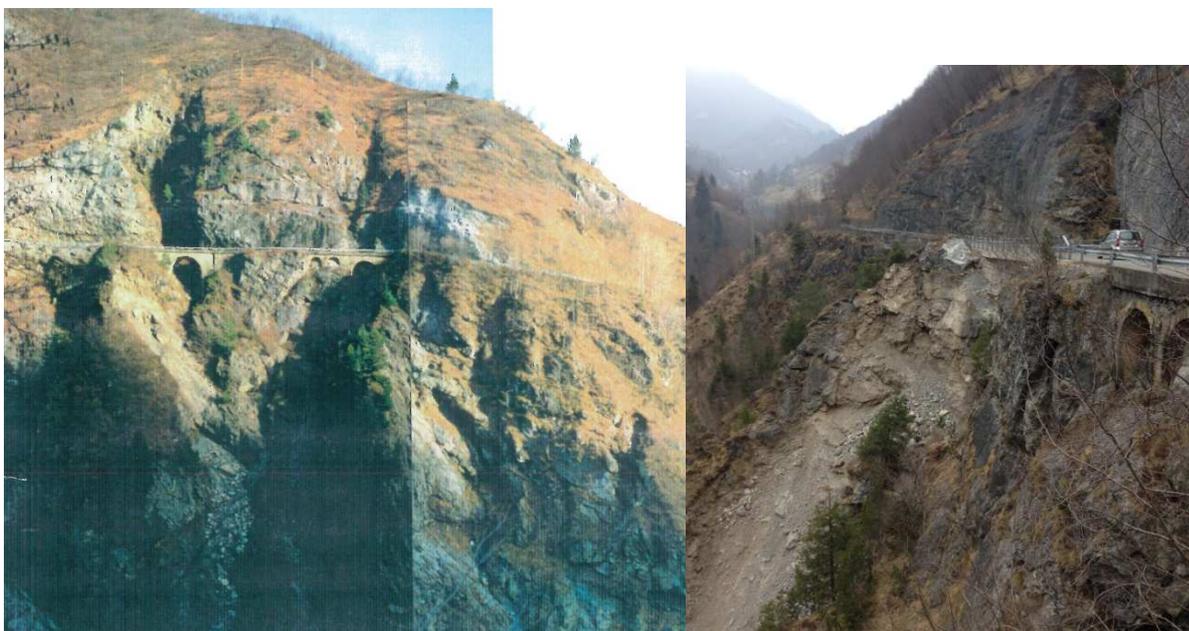
Foto 36 (anno 2009) e 37 (anno 2015): frana a valle della strada provinciale SP6-SP7 (km 48+660) per Ornica che insiste lungo il versante idrografico destro del Torrente Ornica. La frana coinvolge la formazione rocciosa della Dolomia Principale (complessivamente l'area in potenziale crollo è dell'ordine di 1000 mc) ed è stata oggetto sin dal 1990 di monitoraggio da parte della Provincia di Bergamo Settore Viabilità mediante misura dello spostamento con distometro dei perni di riscontro installati.

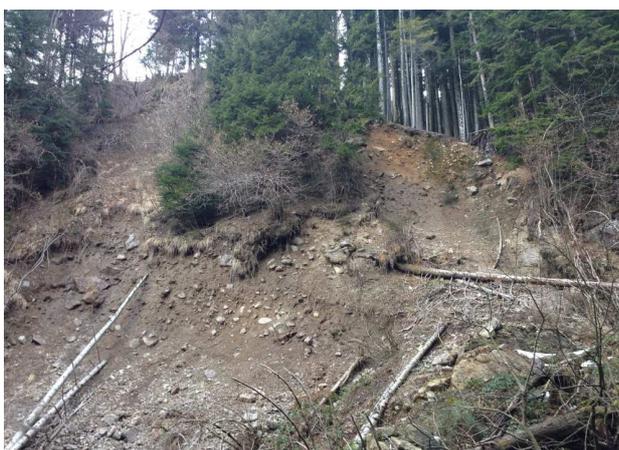
Foto 39 a sinistra: frana di scivolamento traslazionale coinvolgente terreni glaciali che insiste lungo il versante destro idrografico della Valle di Scioc poco a monte della confluenza con la Valle Salmurano

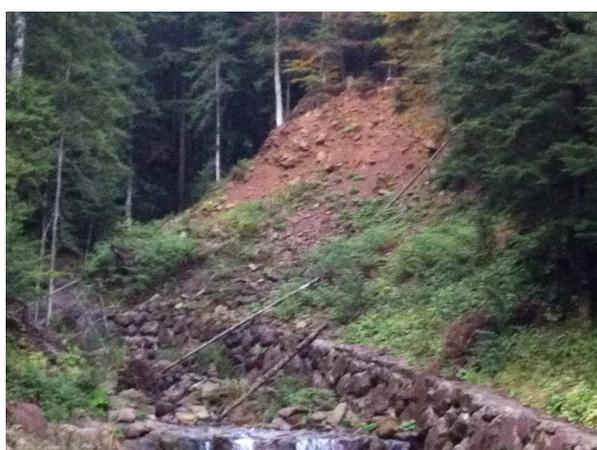
Foto 40 a destra: frana di scivolamento traslazionale coinvolgente terreni glaciali che insiste lungo il versante sinistro idrografico della Valle di Scioc a monte del ponte della strada comunale nel tratto Chiusuro-Colle della Maddalena. La frana è stata oggetto di stabilizzazione al piede mediante muratura in pietrame nel 2007 (intervento finanziato ai sensi della L.102/90)

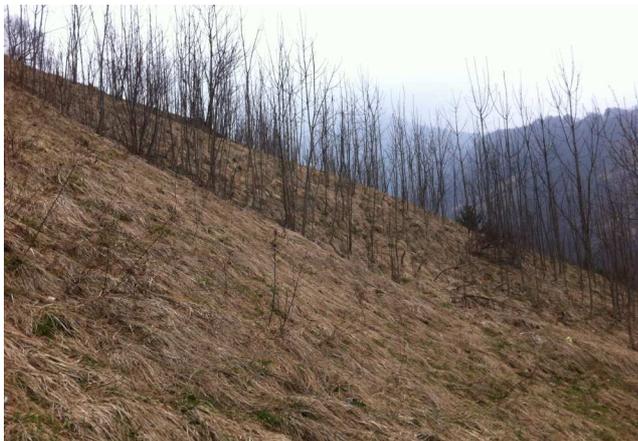
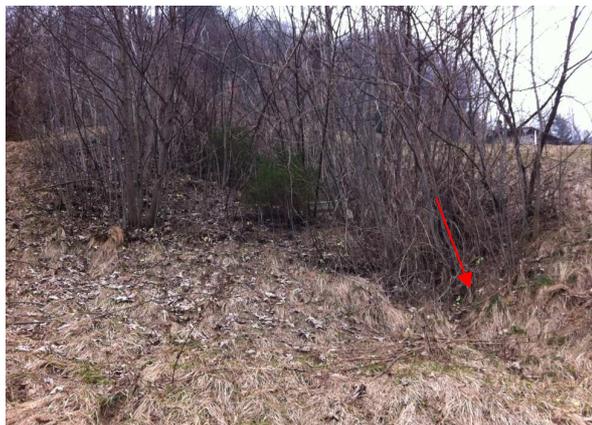
Foto 42 e foto 43: frana stabilizzata a monte della località "Sirta" (sinistra) e nicchia posta poco più a monte (destra)

Superando il dosso si trova traccia di un debole avvallamento debolmente vegetato indicato nella cartografia di sintesi come un fenomeno franoso stabilizzato (si vedano le foto 42 e 43 del paragrafo 4.2).

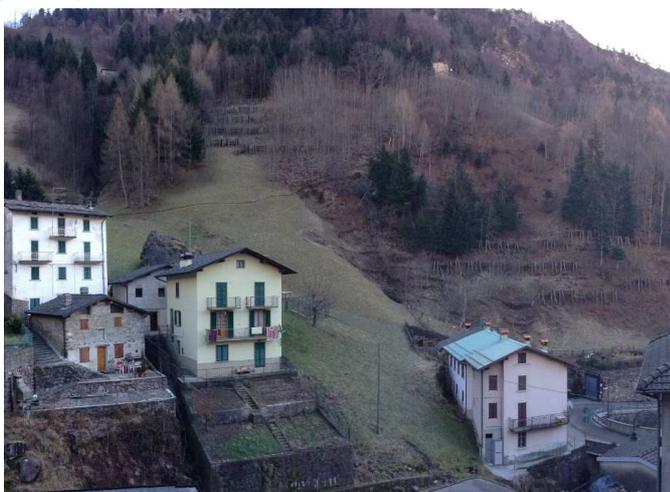
Foto 44: frana stabilizzata con opere di ingegneria naturalistica a monte delle abitazioni del ponte di imbocco dell'abitato di Ornica (località Roncalli). Sono ancora evidenti i

fenomeni degradativi.

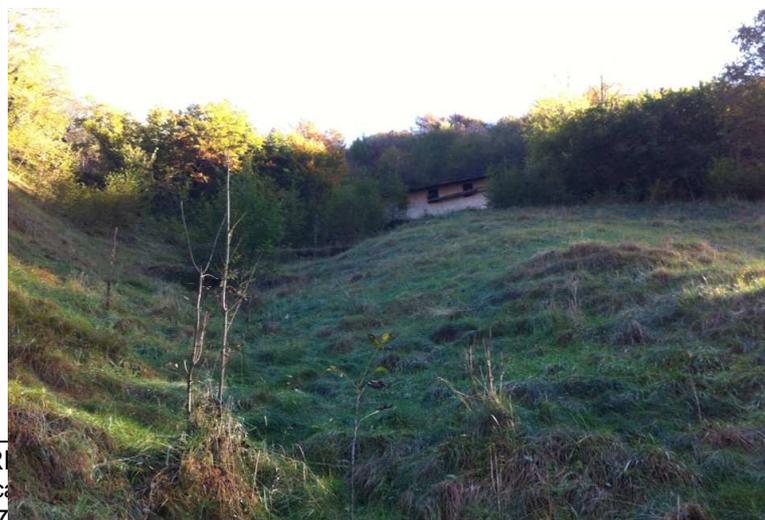
Foto 45: frana stabilizzata in località "Ornica Bassa"

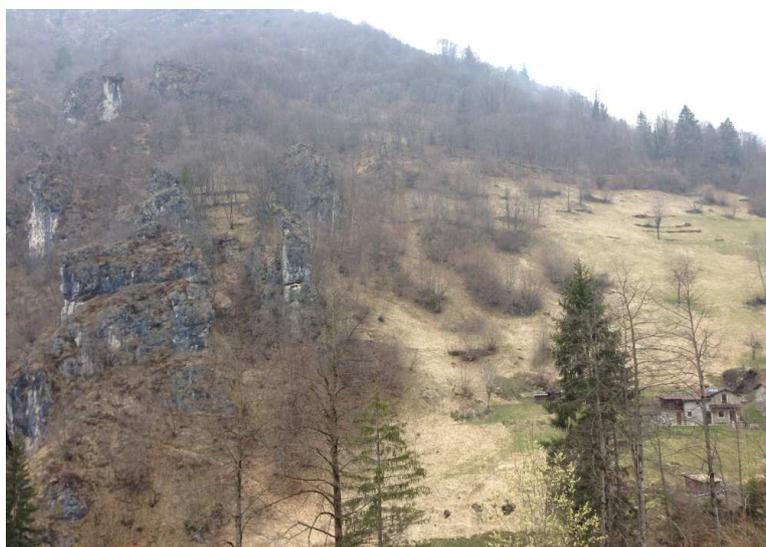
Foto 46: versante a sud del canale della "Sirta". L'area prativa è stata inserita nella sottoclasse "3V" in ragione sia della pendenza (raggiungimento di condizioni dei terreni di equilibrio limite) sia per le problematiche potenziali riscontrate a monte legate ai fenomeni di crollo

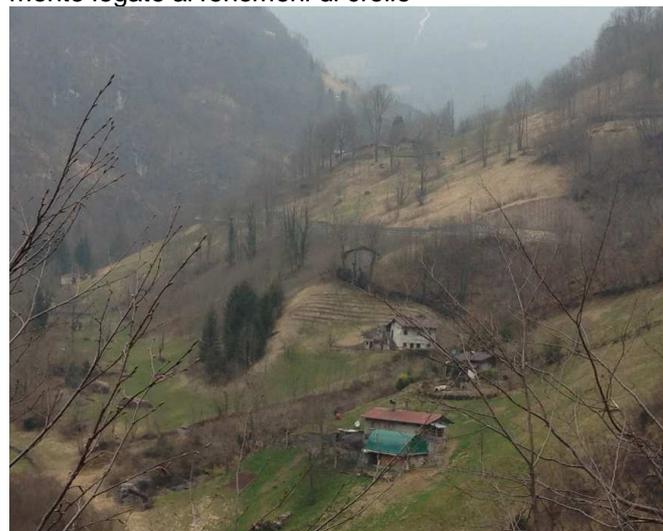
Foto 47: ambito rurale a valle della località "Ornica Bassa". In questo caso le potenziali problematiche di versante sono legate alla pendenza dei versanti che conducono i terreni in condizioni di equilibrio limite

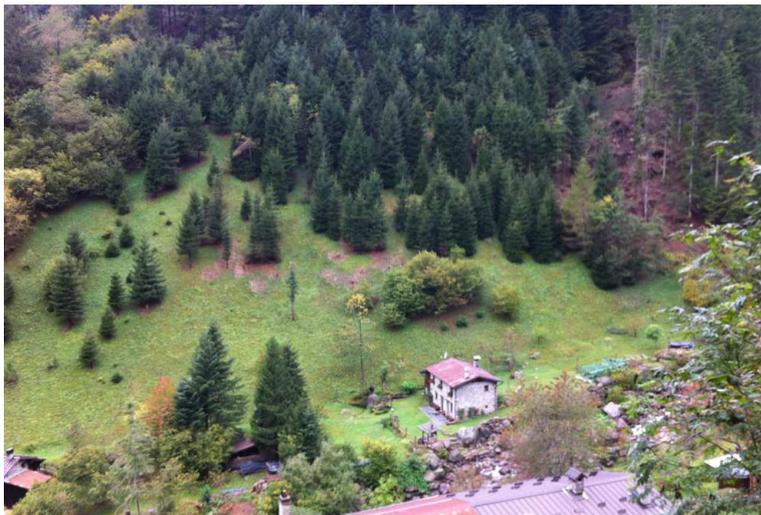
Foto 48: ambito rurale in destra idrografica della Valle di Salmurano in vicinanza della località "Chiassuro". Oltre alla pendenza del versante che porta a fenomeni ben evidenti di degradazione del suolo, è stato considerato il versante a monte interessato da fenomeni franosi quiescenti e attivi da aree con bosco in degradazione

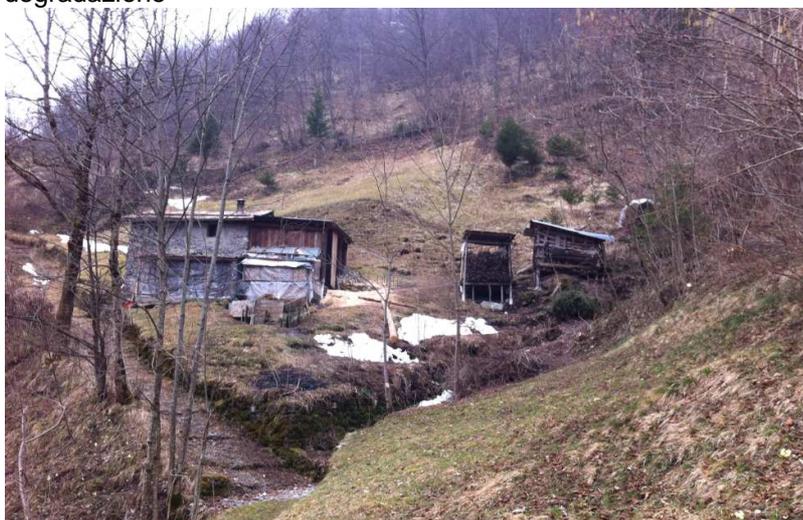
Foto 49: piccolo fabbricato rurale che si affaccia lungo il canale della "Sirta" a monte della località "Cascina Bosco". L'ambito circostante è caratterizzato da diversi fenomeni di dissesto

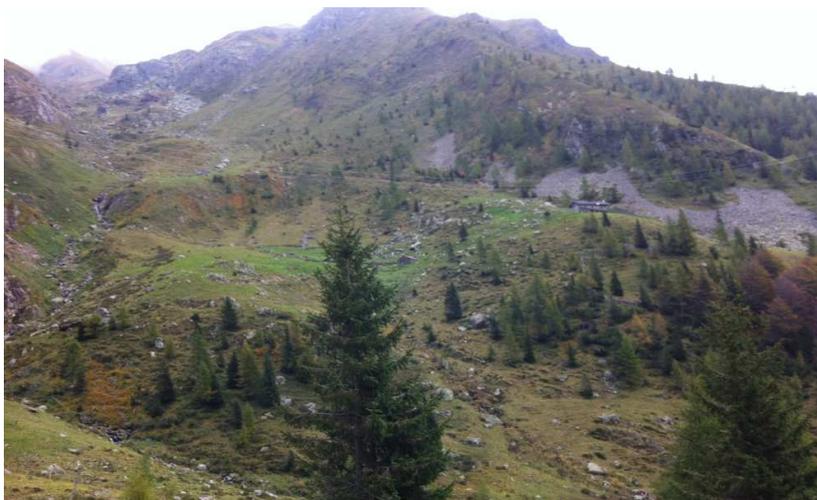
Foto 52: conca del Valletto e alpeggio. Gli ambiti con presenza di edifici rurali non interessati da fenomeni di dissesto sono stati inseriti in classe 3V trovandosi in prossimità di aree in dissesto

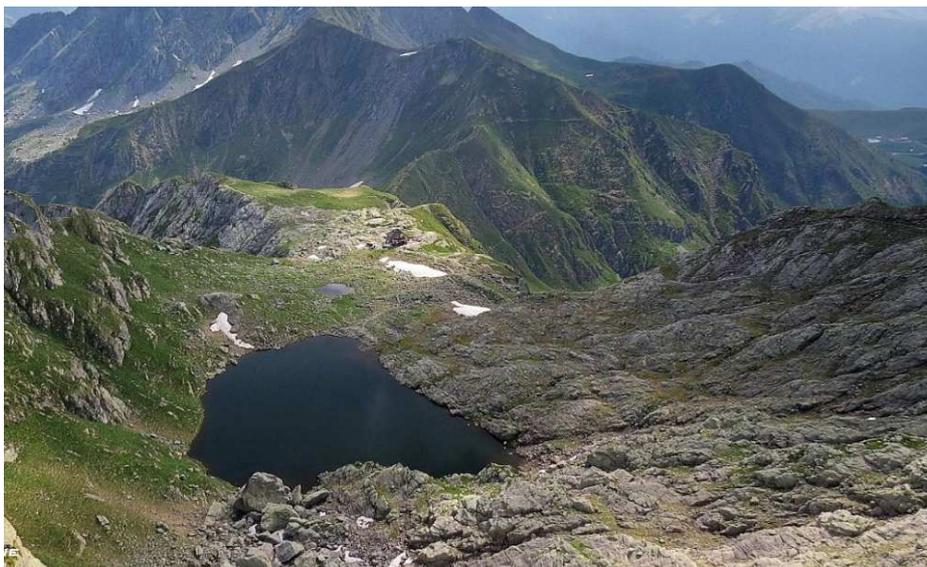
Foto 54: ripiano del rifugio Benigni (2220 m s.l.m.). Pur non interferendo con fenomeni di dissesto, l'ambito è stato inserito nella classe 3V in ragione delle caratteristiche morfologiche dell'area di alta quota

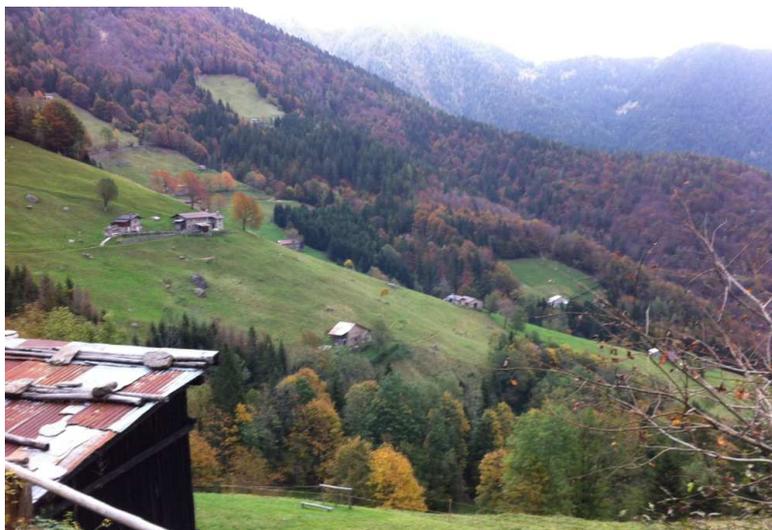
Foto 55: area prativa "3r" in località "Baita Costa". Il settore più basso, a pendenza meno elevata, è stato inserito nella sottoclasse "2r"

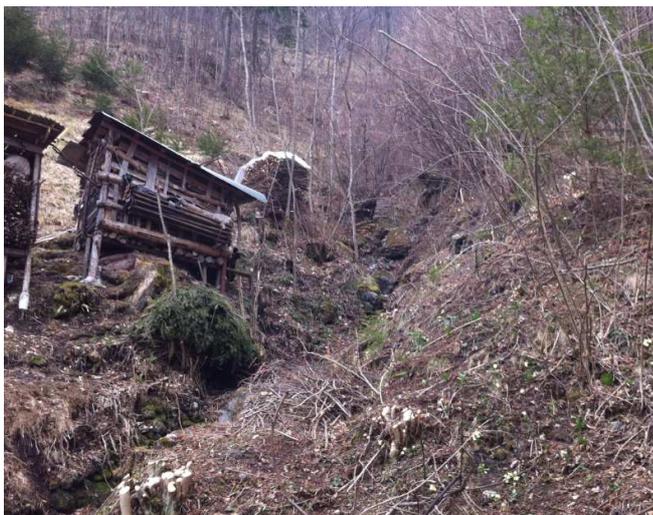
Foto 56: canale della Sirta. L'impluvio in esame si presenta asciutto per la maggior parte dell'anno, tanto che nel tratto medio terminale, nella zona prativa a sud della località "Sirta" e' individuabile solo un debole avvallamento. Percorrendo il canale verso monte si nota la presenza di detriti in alveo che possono essere trasportati a valle in caso di evento idrologico intenso
