Comune di Ornica

PIANO DI GOVERNO DEL TERRITORIO

aggiornamento della componente geologica, idrogeologica e sismica
in attuazione della L.R. 11 marzo 2005 n°12

RELAZIONE ILLUSTRATIVA

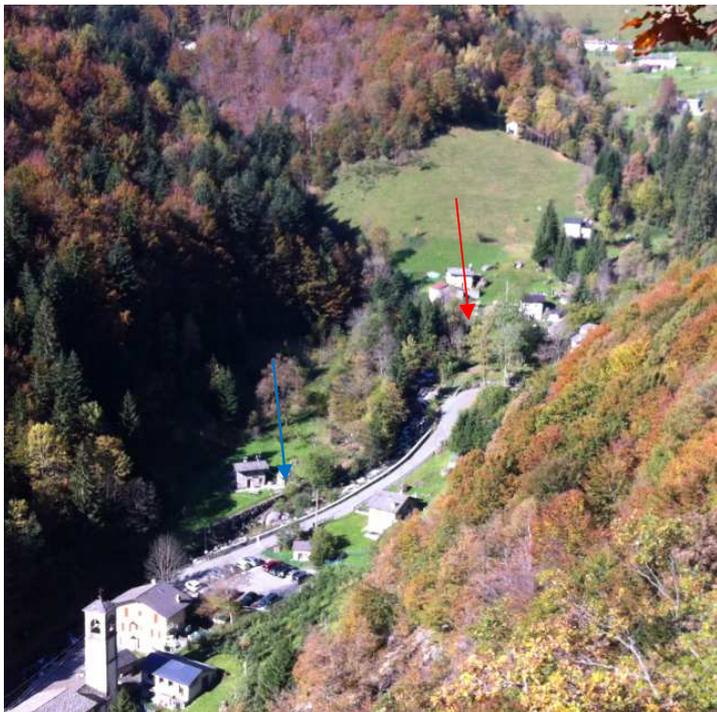
Foto 57: conoide Tainella (indicato dalla freccia blu) e conoide Valle d'Inferno (freccia rossa). Anche il conoide della Tainella è legato all'attività di deiezione della Valle d'Inferno, come testimonia il canale inciso a monte del fabbricato rurale che può considerarsi un "paleo alveo" formatosi probabilmente quando i detriti trasportati dalla Val d'Inferno ne avevano ostacolato lo sbocco.

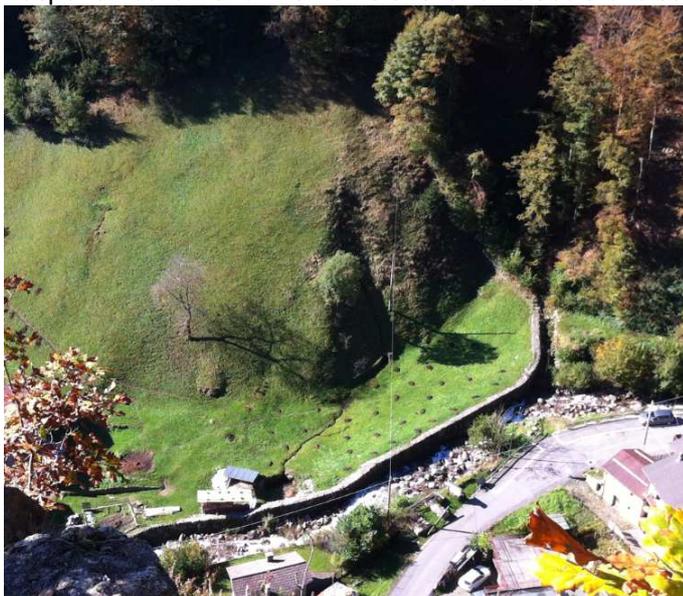
Foto 58: canale Zucco della Bassa nella zona di confluenza oggetto di regimazione. Sulla sinistra è presente un'incisione di scorrimento concentrato che nasce da forme di emergenza idrica e che si disperde per infiltrazione prima di raggiungere la valle principale. L'incisione è anche da considerarsi tracciato di un paleo alveo sul conoide del corso d'acqua

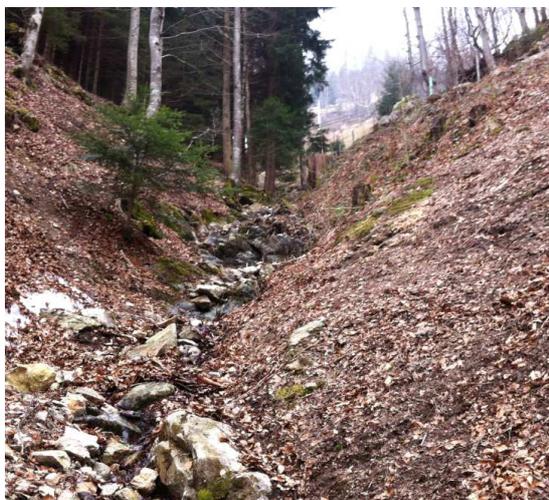
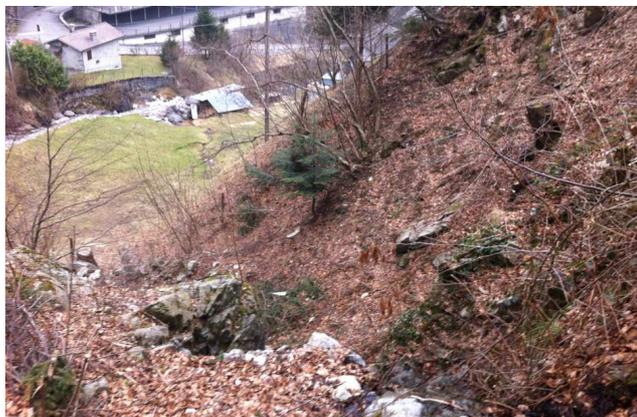
Foto 59 e 60: canale Zucco della Bassa ripreso verso monte dalla zona di confluenza e (a destra) verso valle

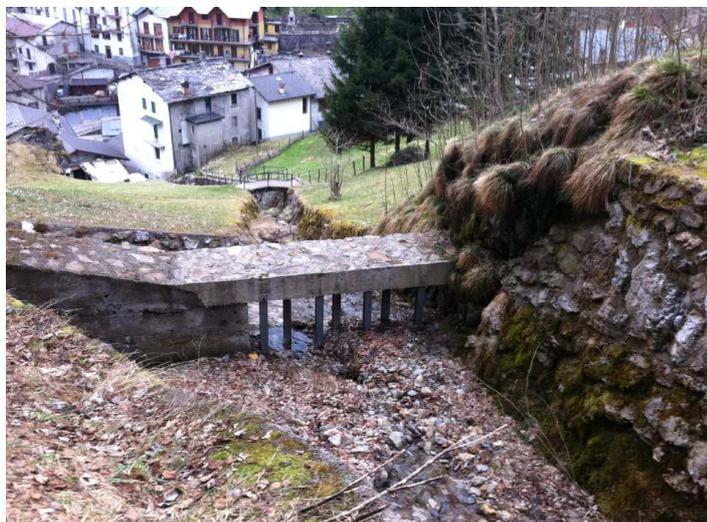
L'area in esame potrebbe essere interessata da deflussi a pericolosità moderata (Em) solo in caso di ostruzione delle briglie di trattenuta.

Foto 61: canale della Laza, regimato a seguito degli eventi del 1987. In caso di ostruzione delle briglie a pettine realizzate, le acque potrebbero ancora tracimare soprattutto in sinistra idrografica. L'ambito a valle è stato pertanto inserito tra le aree a pericolosità Em.

La valle a seguito di quell'evento è stata regimata per un lungo tratto e a monte del tratto canalizzato in pietrame e calcestruzzo è stata realizzata una briglia a pettine di trattenuta del trasporto solido.

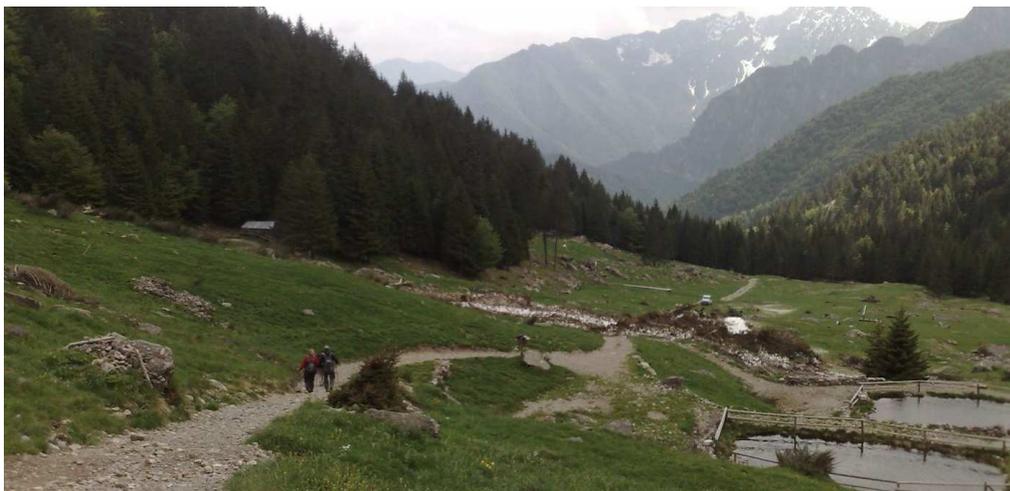
Foto 62: valanga in Val d'Inferno a valle della Casera (indicata come "Canal della Casera" nel SIRVAL)

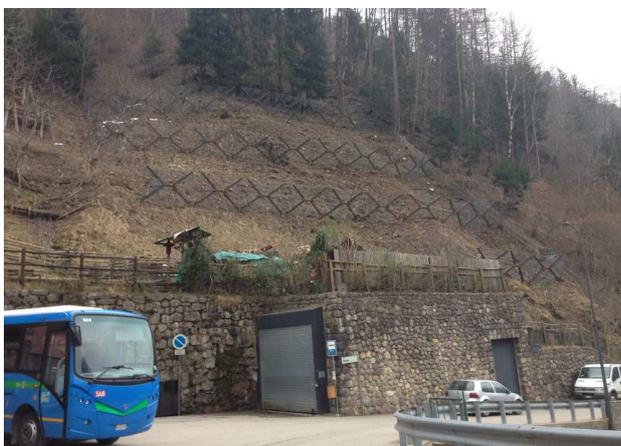
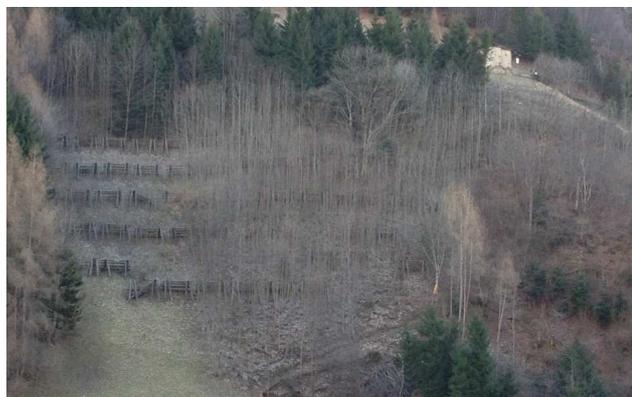
Foto 63 a sinistra: strutture fermaneve ad ombrello realizzate nel dicembre 2014 che hanno sostituito in parte le vecchie rastrelliere deteriorate (la zona e' indicata nel SIRVAL come "Roncalli"). Nel 1986 un distacco nevoso ha danneggiato un pullman

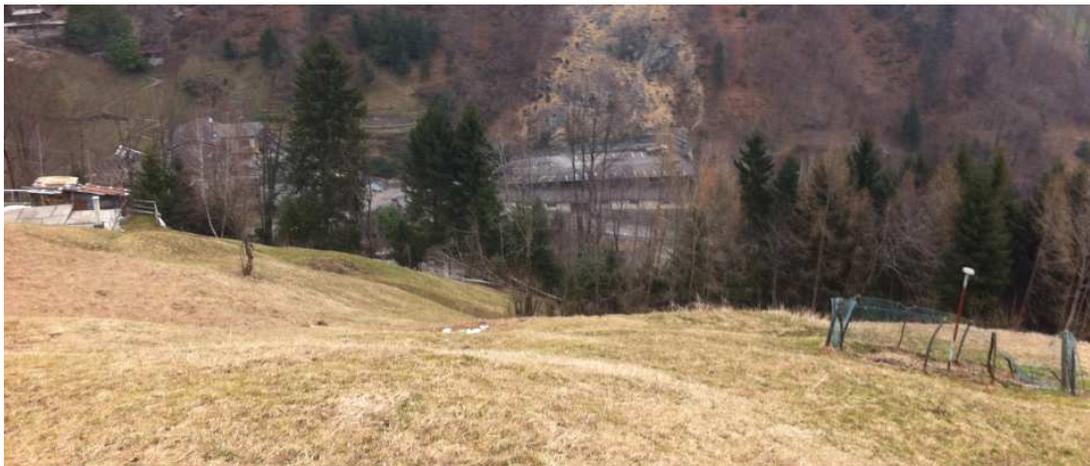
Foto 65 e 66: area prativa in località "Barisola" indicata nel SIRVAL (individuata come "La Barisola il Gardà"). I distacchi hanno in passato raggiunto la baita sul fondovalle

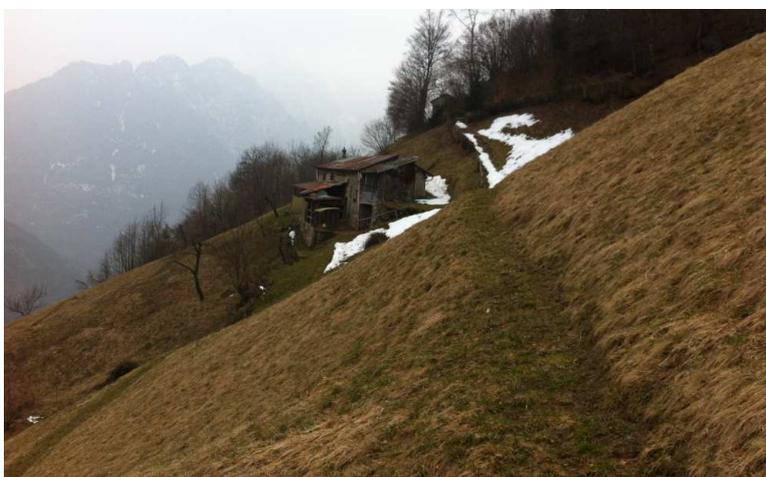
Foto 67: settore alto dove possono manifestarsi i distacchi a causa della pendenza e della morfologia del versante

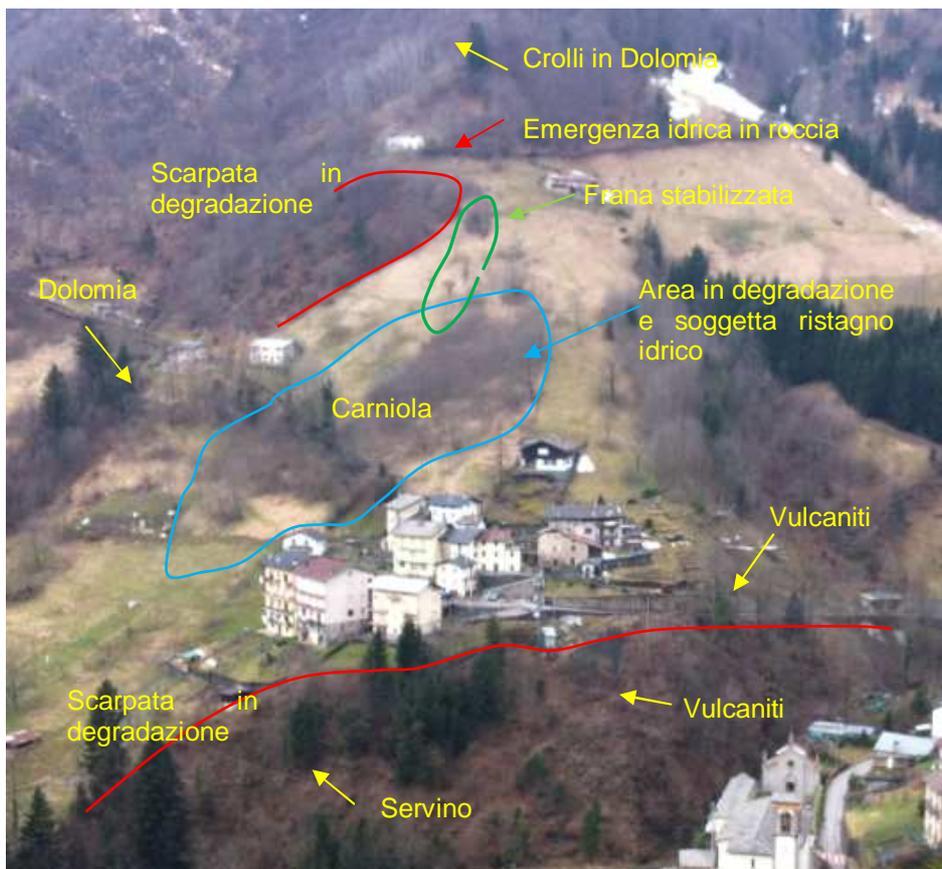
Foto 68: ripresa panoramica del settore di versante in esame con individuazione delle problematiche

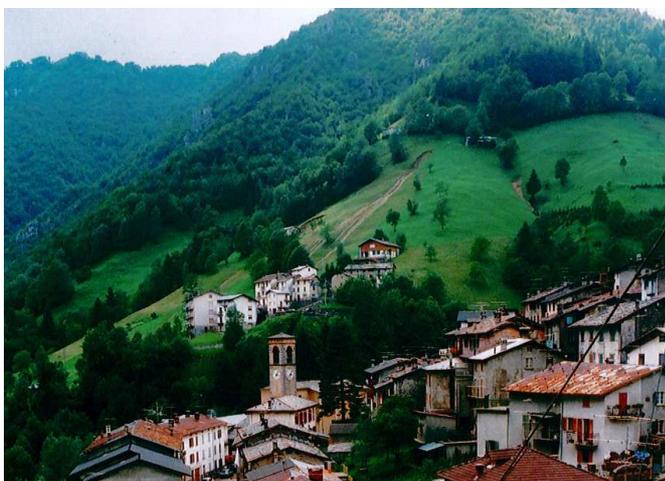
Foto 69: versante in esame a seguito degli eventi del 1987 dove è evidente il fenomeno di soil slip ad oggi stabilizzato in testata al versante (per concessione di Studio Fotografico Passerini Raffaella di Piazza Brembana)

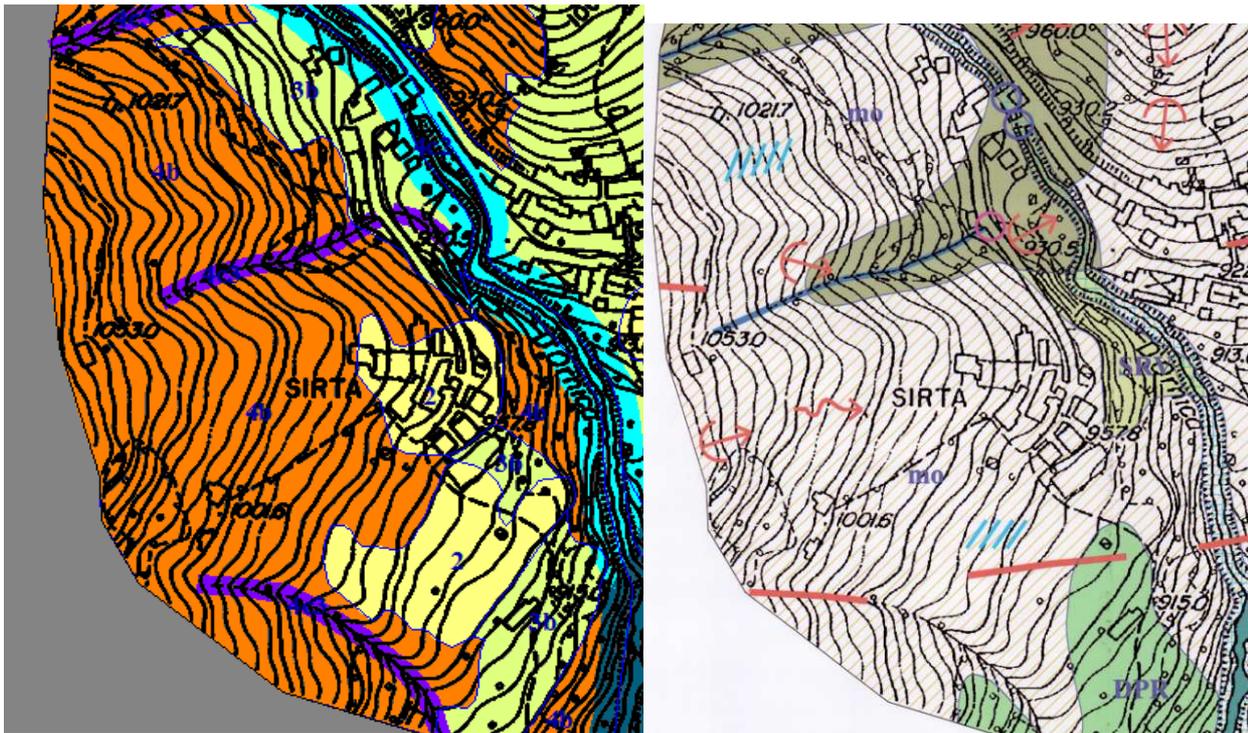
Figura 1: stralcio carta di fattibilità dello studio geologico comunale del 2001 e della carta di inquadramento con legenda in località Sirta

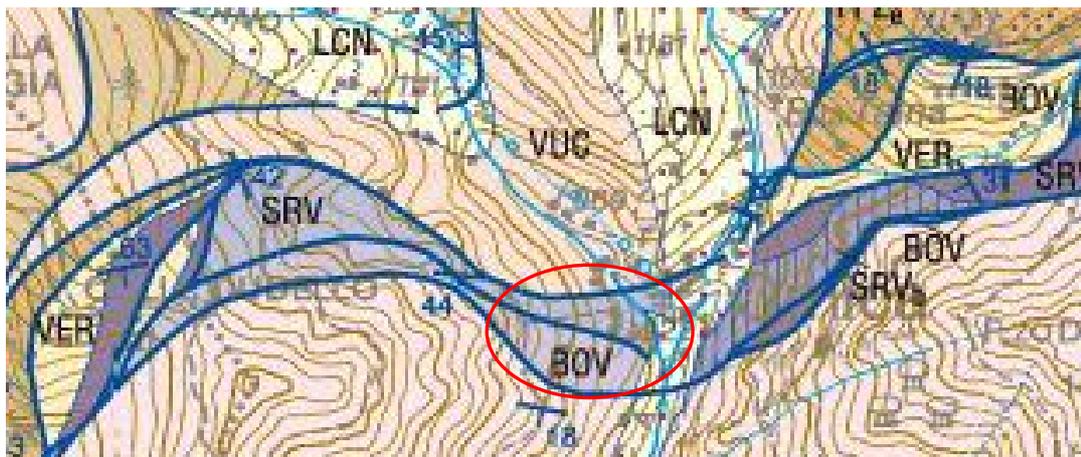
Figura 2: stralcio carta geologica foglio Lecco (Carg) con individuazione dell'area in esame

Il ripiano morfologico della località Sirta ha origine sia strutturale che fluvioglaciale: l'estesa scarpata in degradazione che lo delimita presenta depositi fluvioglaciali (LCN in figura 2): solo poco prima di un affioramento di Servino, localizzato lungo il sentiero pedonale Ornica-Sirta, sono presenti alla base della scarpata in degradazione ciottoli e blocchi ascrivibili alla formazione in esame: lo stato di degradazione e la limitata estensione del presunto affioramento (pochi decimetri) è tale che non risulta sicuramente ascrivibile a roccia in posto.

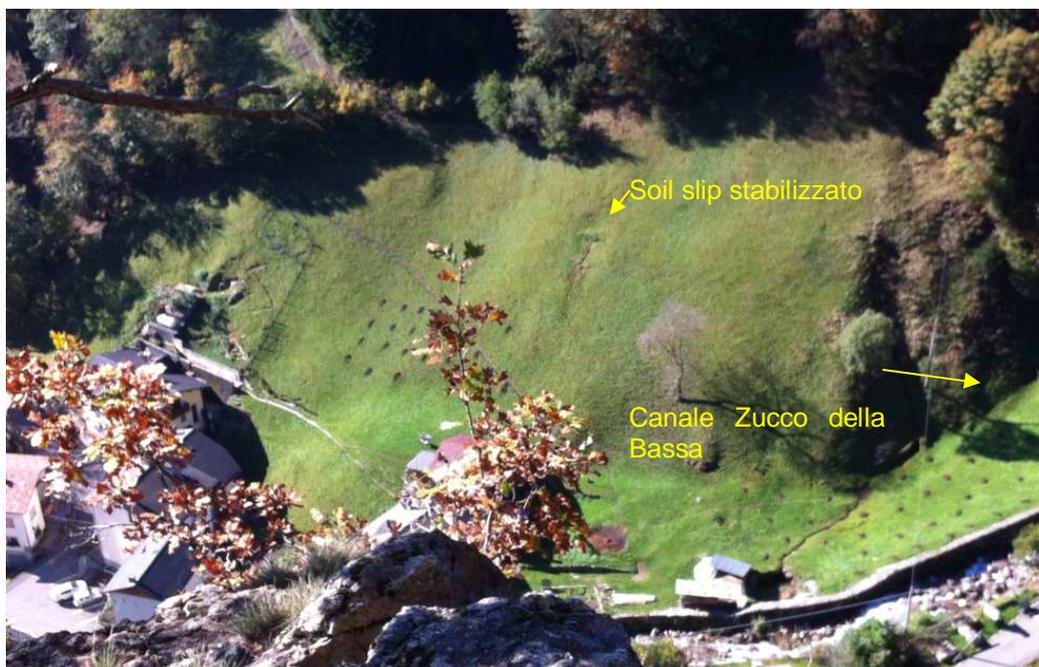
Foto 71: ripresa panoramica della località Barisola settore basso al di sotto della fascia boscata

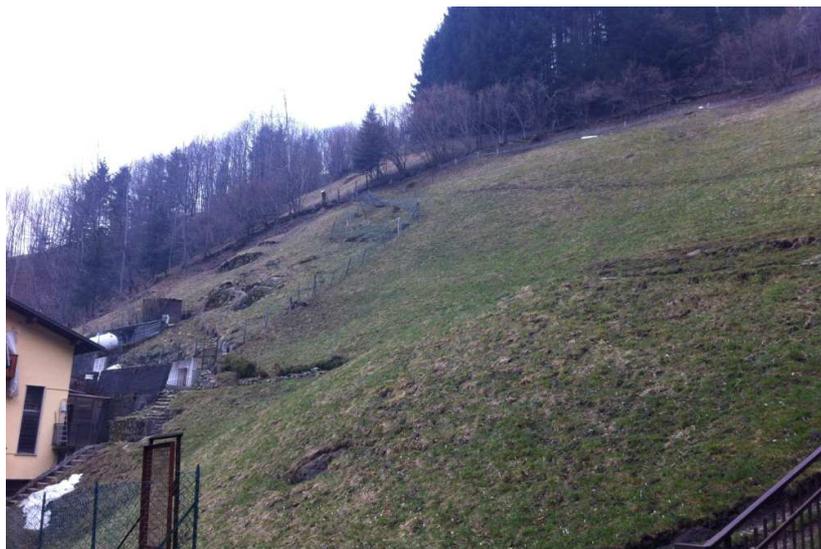
Foto 72: settore basso del versante sotto la fascia boscata

Trattasi anche in questo caso di fenomeni di carattere superficiale definibili come "soli slip" che possono manifestarsi in caso di precipitazioni intense (che costituisce tipicamente il fattore di innesco di tali fenomeni, stando allo stato di equilibrio limite di tali terreni) e che coinvolgono poche decine di metri cubi di terreno.

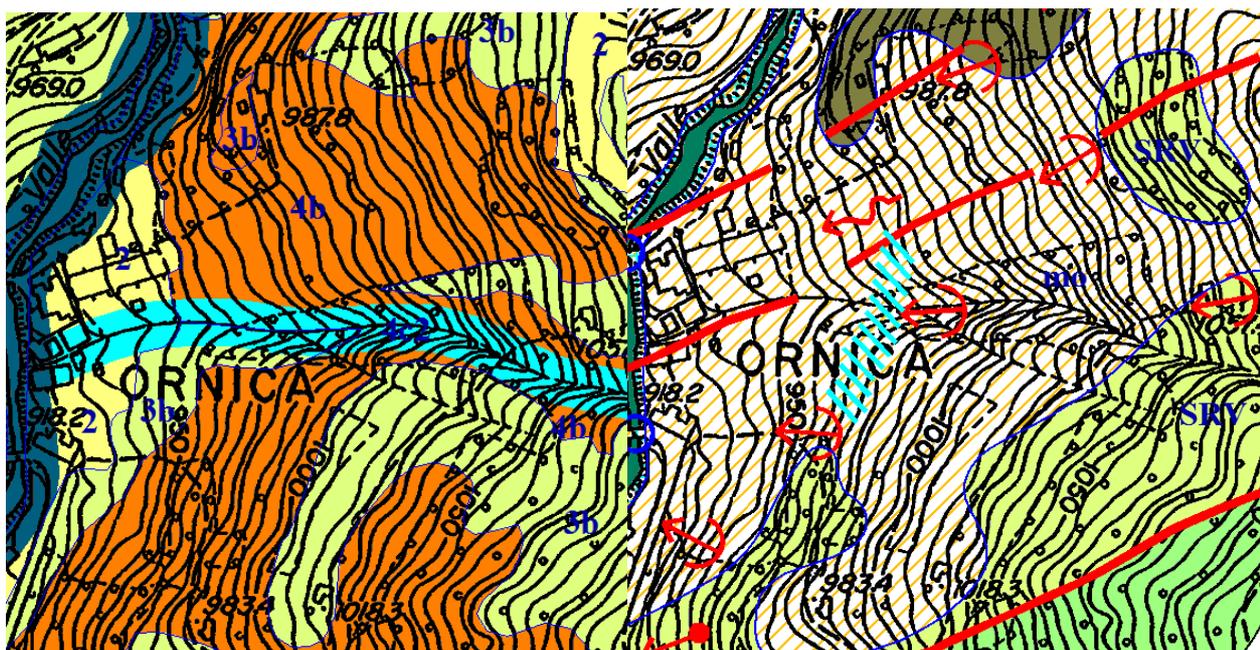
Figura 3: stralcio carta di fattibilità dello studio geologico comunale del 2001 e della carta di inquadramento con legenda in località Valle della Laza

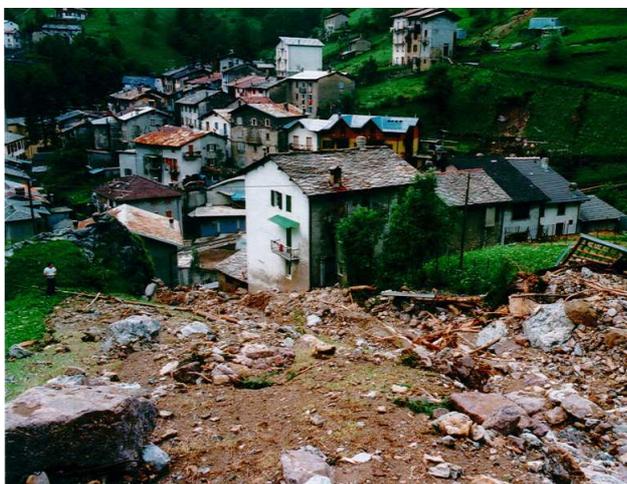
Foto 74 a sinistra. Valle della Laza a seguito dell'evento del luglio 1987 (per concessione di Studio Fotografico Passerini Raffaella di Piazza Brembana)

In generale tale ambito rimane per la maggior parte inserito in classe di fattibilità 4, in relazione alla presenza del solco vallivo "Valle della Laza" interessata dagli eventi alluvionali del 1987 come descritto in paragrafo 4.1), alla zona di frana stabilizzata a sud della stessa valle, ma in cui sono ancora evidenti e persistenti aree di emergenza idrica e di ristagno idrico che non favoriscono la stabilizzazione dei terreni, alla presenza delle opere fermaneve (solo in parte sostituite e in diversi tratti degradate), nonché data la medio elevata pendenza del versante che, soprattutto a monte dell'area edificata presenta terreni dalle caratteristiche tecniche medio - scadenti e in stato di equilibrio limite.

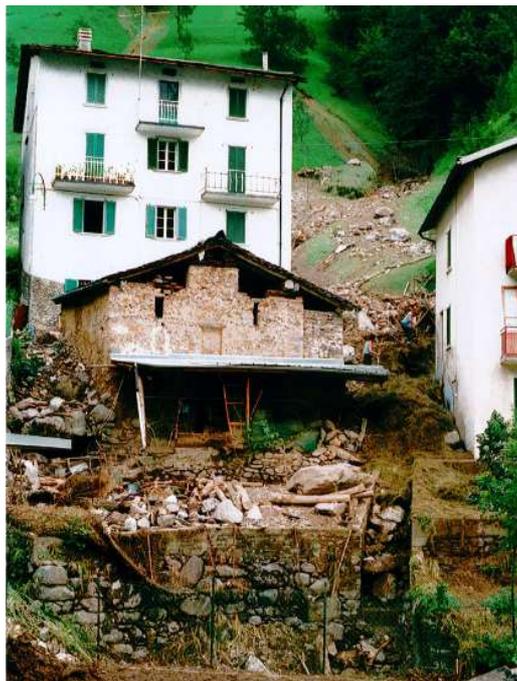
Foto 75 a destra. Valle della Laza ripresa dalla confluenza con la Valle di Salmurano a seguito dell'evento del luglio 1987 (per concessione di Studio Fotografico Passerini Raffaella di Piazza Brembana)

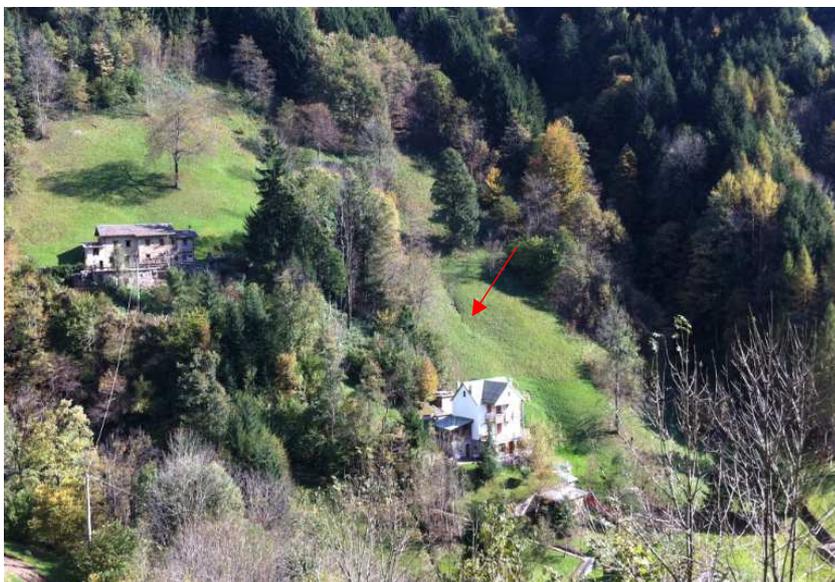
Foto 76: avvallamento indice della frana di scivolamento superficiale stabilizzata. Come da ripresa sotto i terreni sono ancora soggetti a degradazione e, date le caratteristiche tecniche, a possibile ristagno idrico

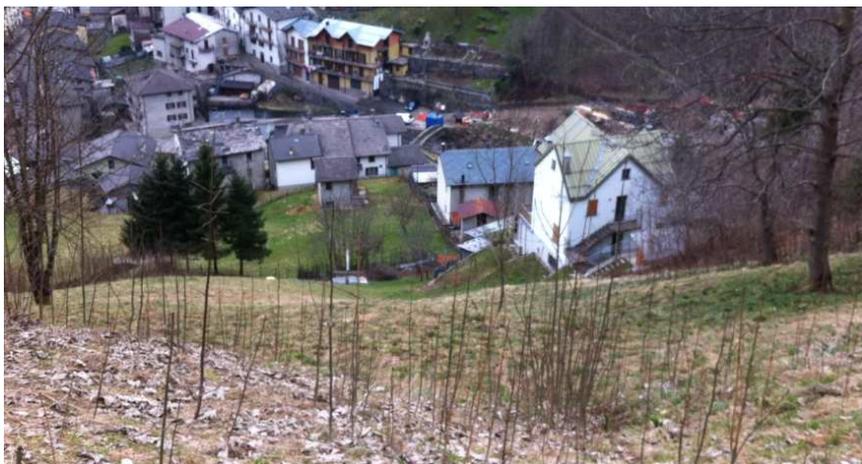
Foto 77: ripresa da monte dell'ambito di frana stabilizzata

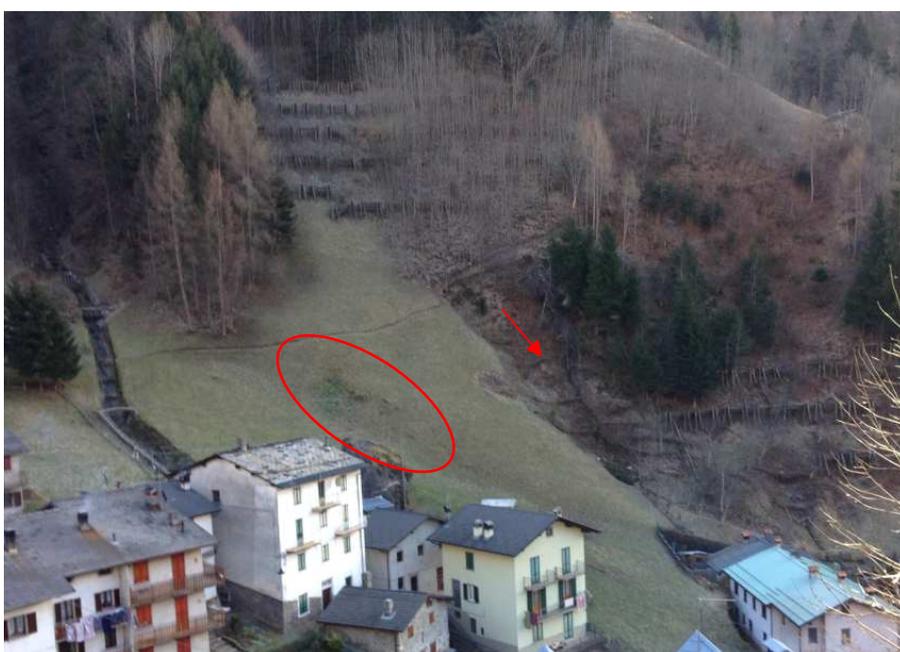
Foto 78: frana stabilizzata con viminate e palificate semplici (freccia) ma soggetta ancora a forte degradazione anche a causa delle emergenze idriche che si manifestano continuamente e ai ristagni diffusi. Nella ripresa sulla destra la "Valle della Laza" regimata dopo gli eventi alluvionali del 1987, in alto e a destra le opere fermaneve in legname. Al centro (area cerchiata) un'altra zona con presenza di terreni soggetti a ristagno idrico. La forma suggerisce anche la presenza di un "soil slip" stabilizzato.

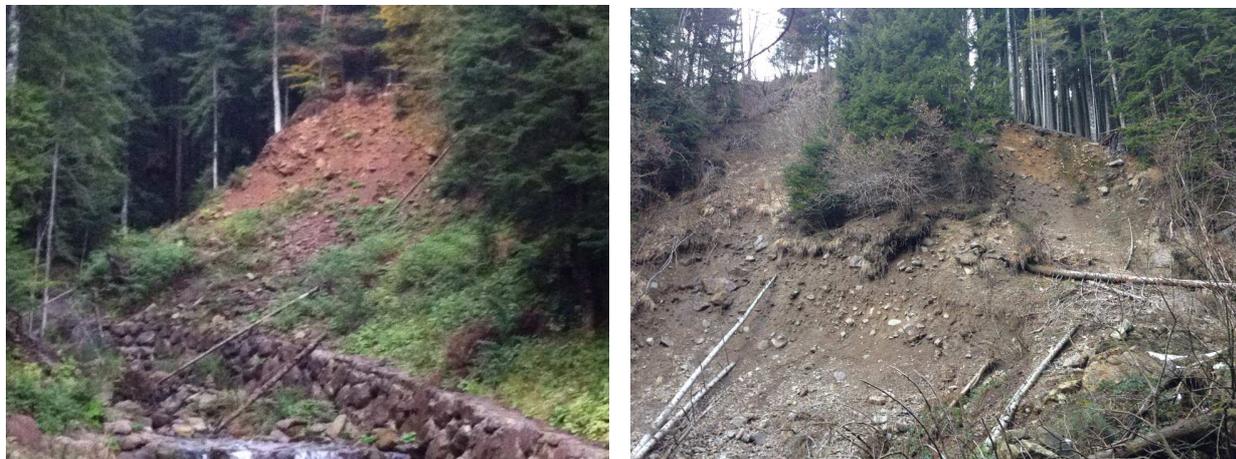
Foto 79-80. Frana a monte del ponte stradale (a sinistra) e frana a monte del ponte pedonale (a destra)

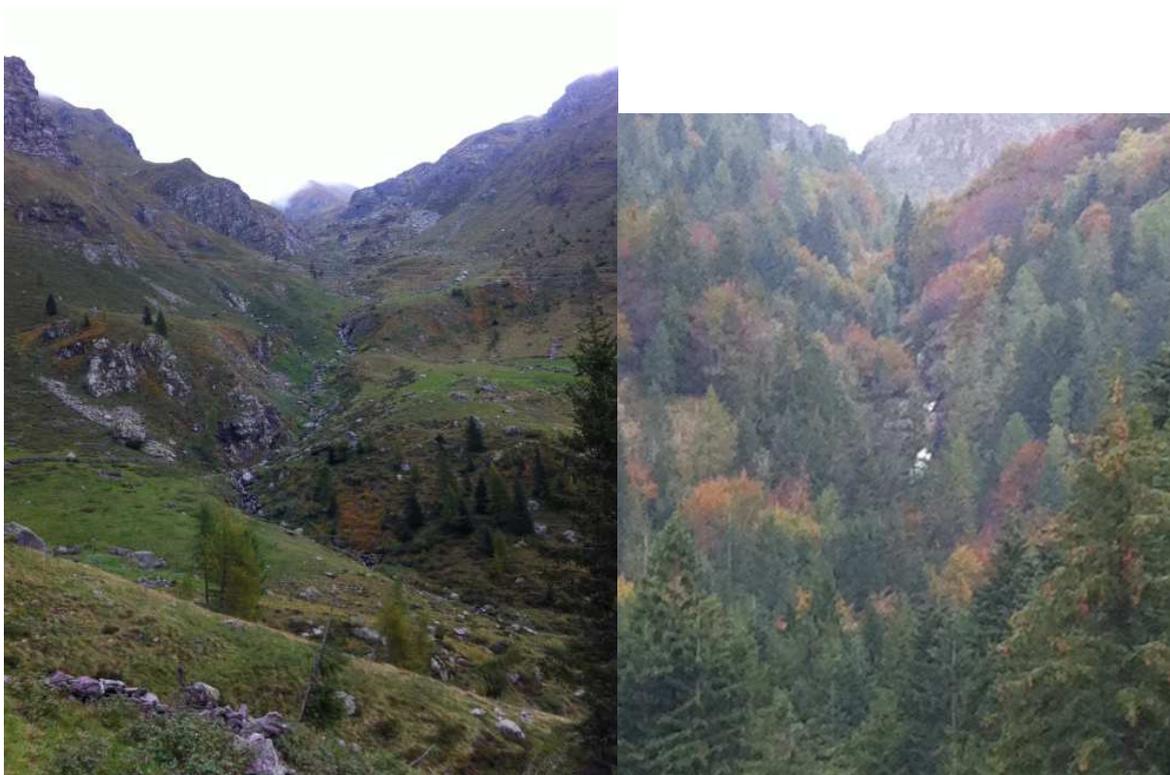
Foto 82 e 83. Testata della sinistra e tratto di scorrimento in roccia ad elevata pendenza a valle del ripaino glaciale (foto a destra)

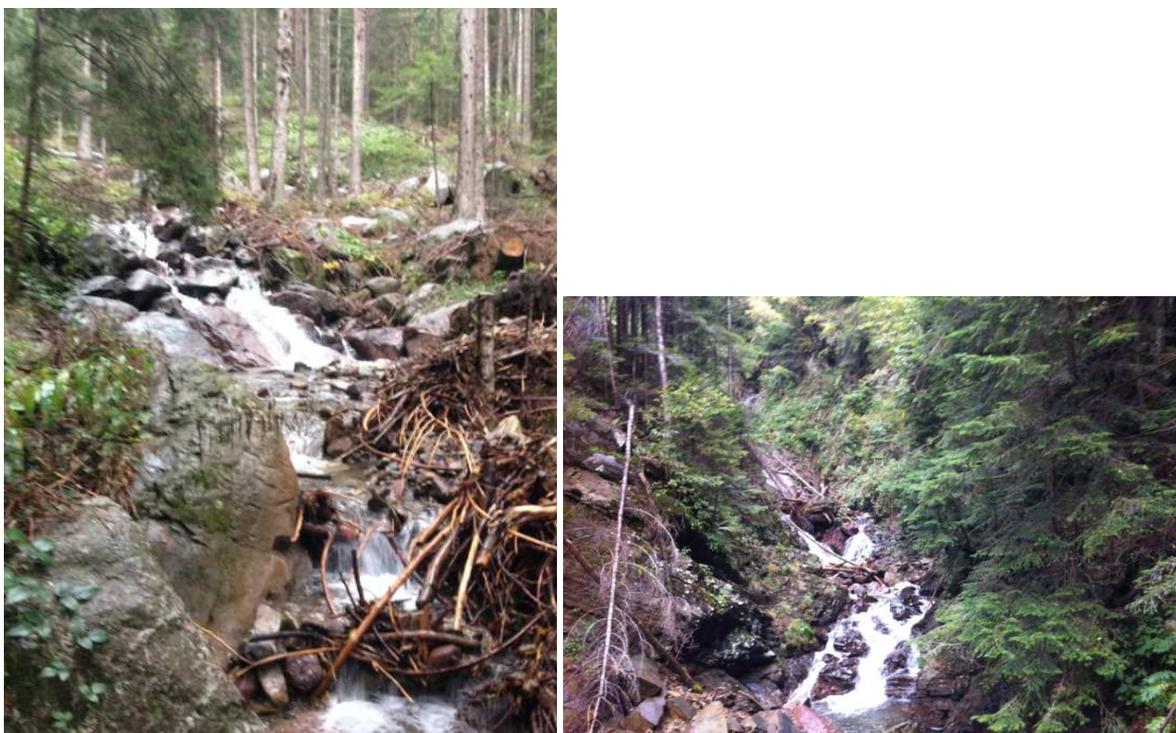
Foto 84 e 85. Valle Pianella a sinistra e Valle Salmurano a destra nella zona a monte della confluenza. La Valle di Salmurano scorre per un lungo tratto in forra rocciosa prima della confluenza con la valle Pianella

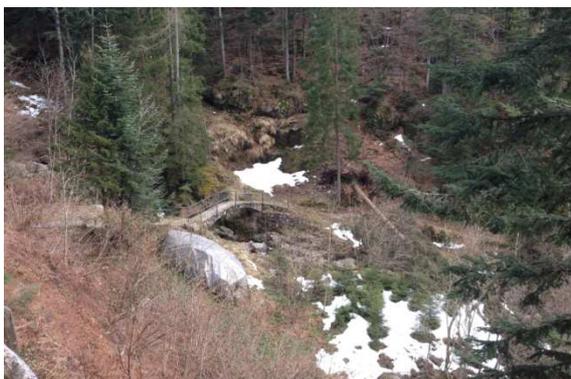
Foto 88 e 89. Zona di confluenza con la Valle dell'Asino e dissesti nel tratto terminale della Valle dell'Asino (foto a destra)

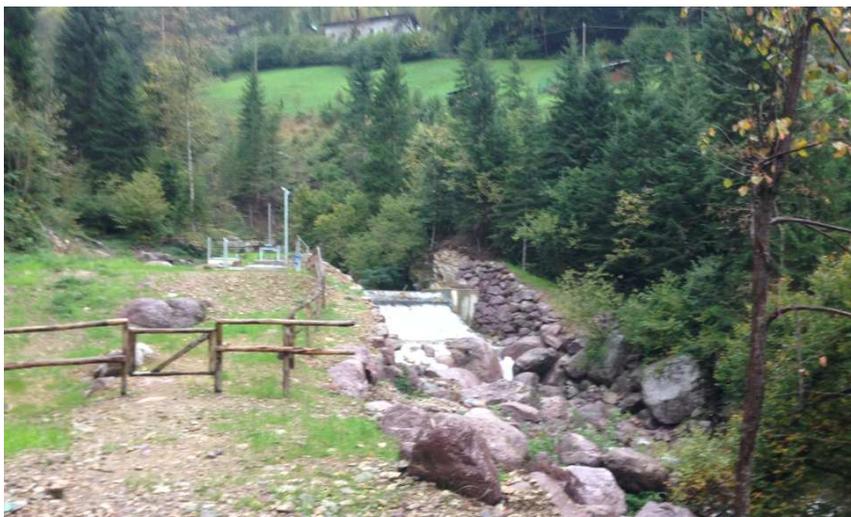
Foto 91. Opera di presa centrale "Chiassuro"

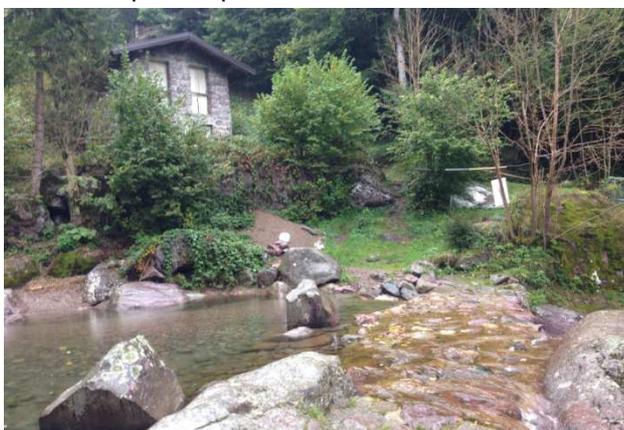
Foto 92. Guado a monte della confluenza con la Valle della Cola

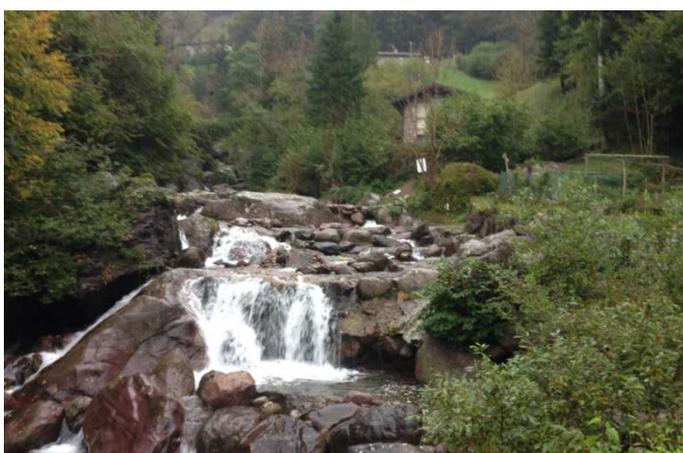
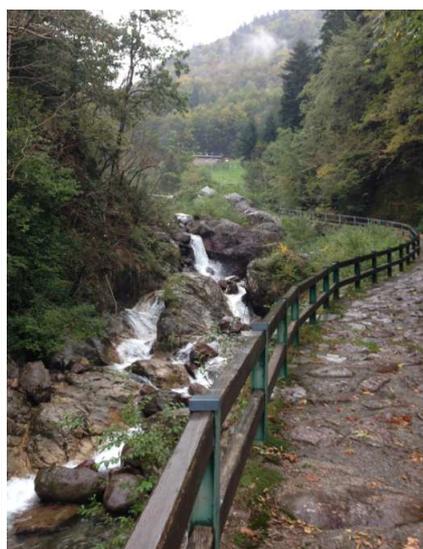
Foto 93 e 94. tratto a valle guado (presenza di briglie lesionate e briglie naturali formate da accumuli di grossi blocchi, foto a sinistra). Sentiero per il Passo di Salmurano in sponda destra idrografica (foto a destra).

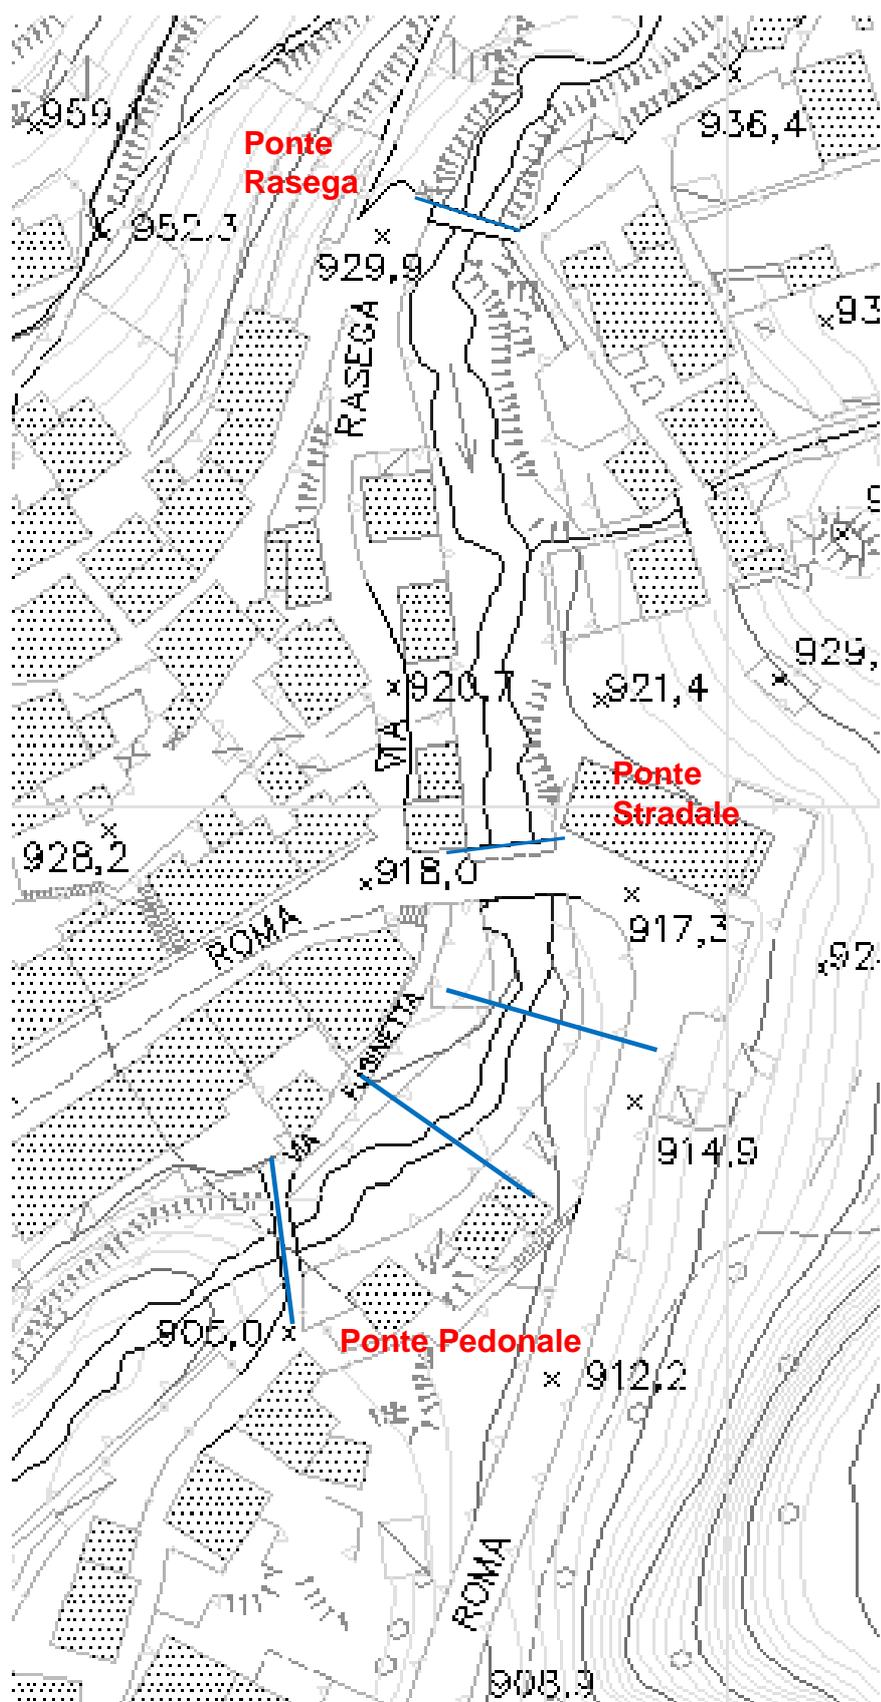
Figura 4: traccia sezioni di verifica (non in scala)

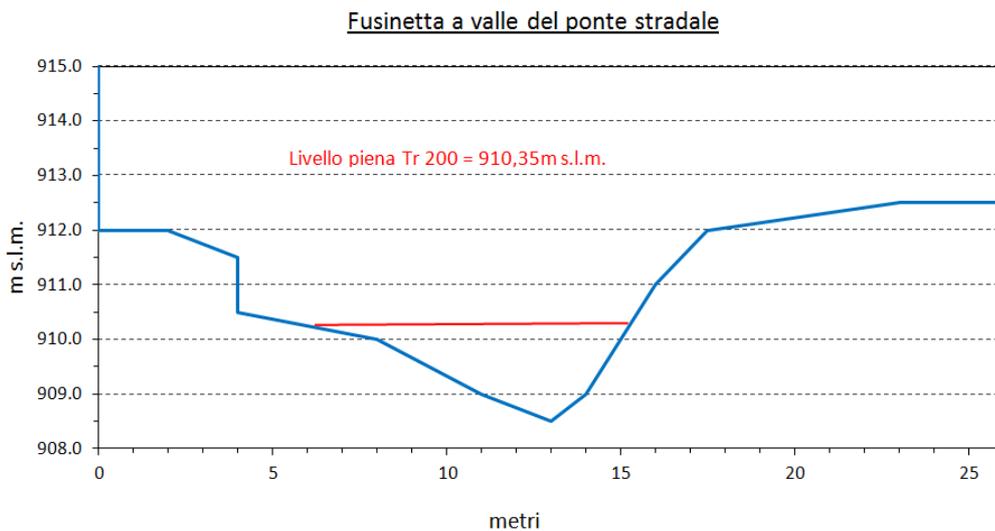
Figura 7: sezione Fusinetta a valle del ponte stradale

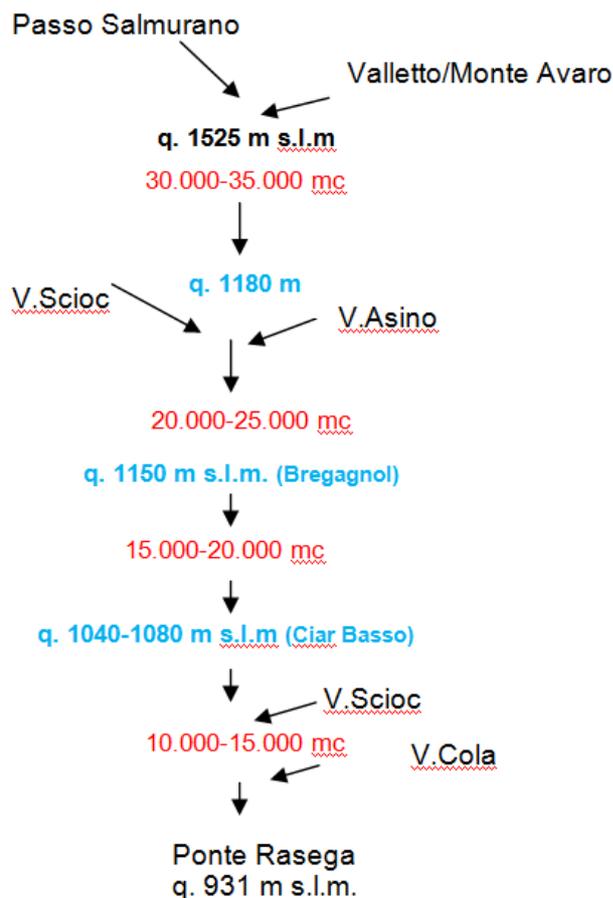
Figura 10. Schema delle condizioni di trasporto e deposizione. In rosso vengono indicati i volumi di materiale di ingresso nei singoli tratti della Valle di Salmurano. In azzurro sono indicate le quote delle aree di principale deposizione fuori alveo.

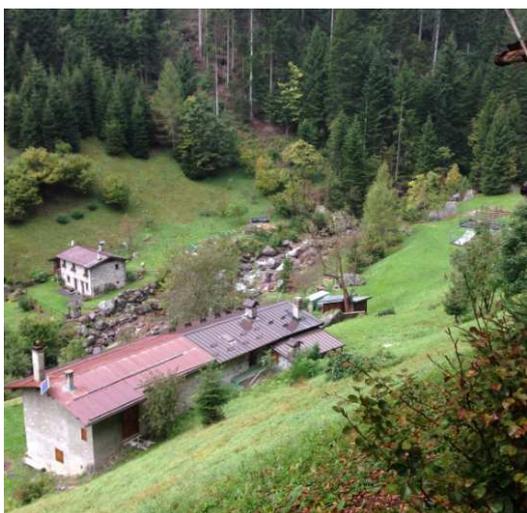
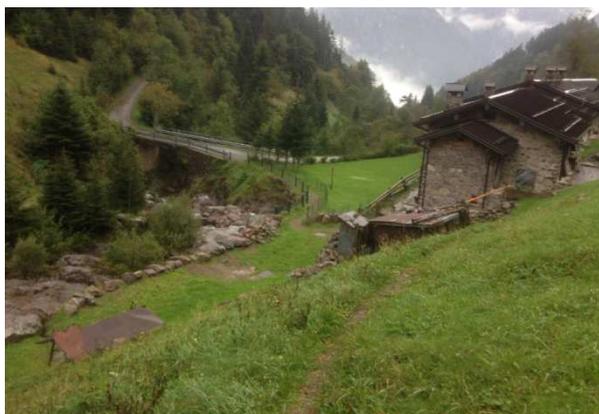
Foto 95 e 96. Località "Chiassuro" a monte del ponte stradale (sponda destra idrografica foto a sinistra) sponda sinistra idrografica (foto a destra)

Quanto al ponte stradale che ha un'altezza di deflusso utile di 4 metri per una larghezza utile di 8 metri, lo stesso è stato progettato al fine di consentire il deflusso delle portate liquide e delle miscele liquido - solide.

Non si rileva la possibilità che possano manifestarsi ostruzioni significative soprattutto in ragione dell'assetto morfologico del corso d'acqua a monte dello stesso che consente la deposizione e l'eventuale fuoriuscita delle correnti anche con trasporto detritico.

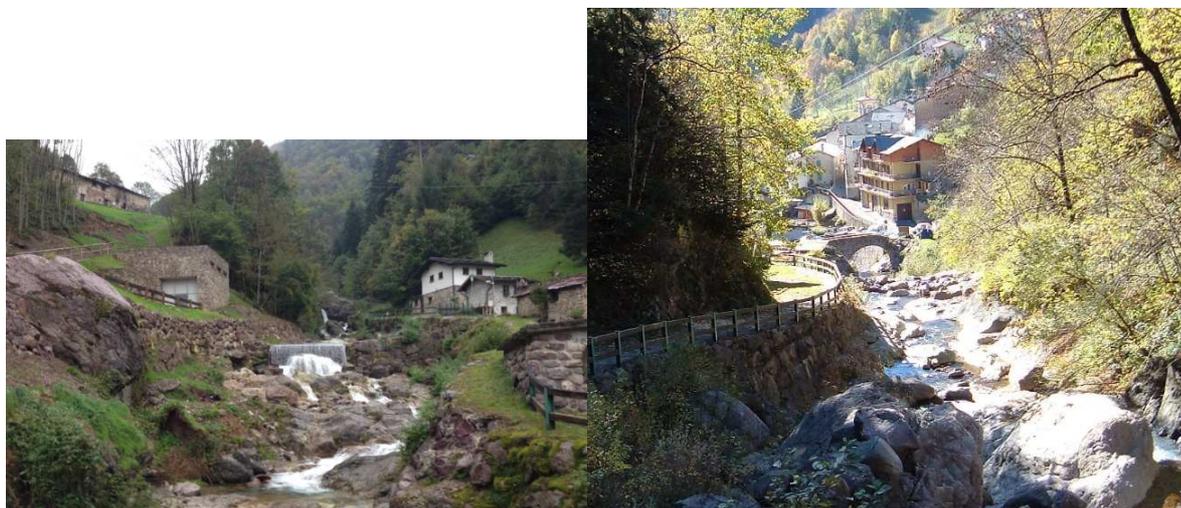
Foto 99 e 100. Località "Rasega" a monte del ponte pedonale (sponda sinistra idrografica foto a sinistra). Ripresa verso valle (foto a destra)

Oltre alla stabilizzazione delle arginature e del fondo alveo e allo svaso dei detriti successivi all'evento, i recenti interventi di realizzazione della centrale idroelettrica posta in sponda destra idrografica pochi metri a monte del ponte pedonale, hanno contribuito all'ulteriore svaso dell'alveo nel tratto precedente il ponte e alla formazione di difese arginali in sponda destra idrografica.

Ad oggi l'area posta in sponda destra idrografica non sarebbe più invasa dalle correnti fuori alveo (la sponda è stata alzata per la realizzazione della centrale) e le correnti in deflusso raggiungerebbero il ponte della Rasega, trovando in questo il primo potenziale ostacolo alla propagazione dei deflussi.

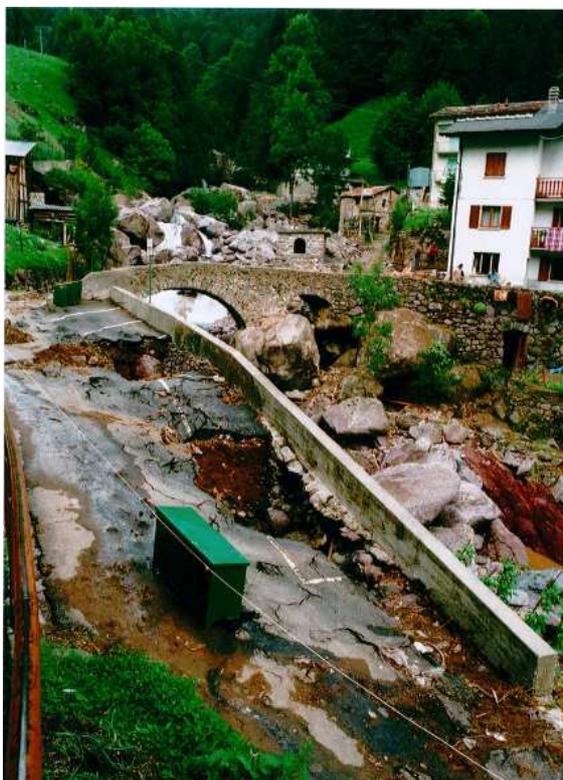
Foto 101. Sponda destra idrografica a valle del Ponte della Rasega a seguito dell'evento del luglio 1987 (per concessione di Studio Fotografico Passerini Raffaella di Piazza Brembana)

Gli ambiti classificati con grado di pericolosità H4 e H3 sono gli stessi coinvolti durante l'evento del 1987 (cfr. carta di pericolosità in allegato 4).

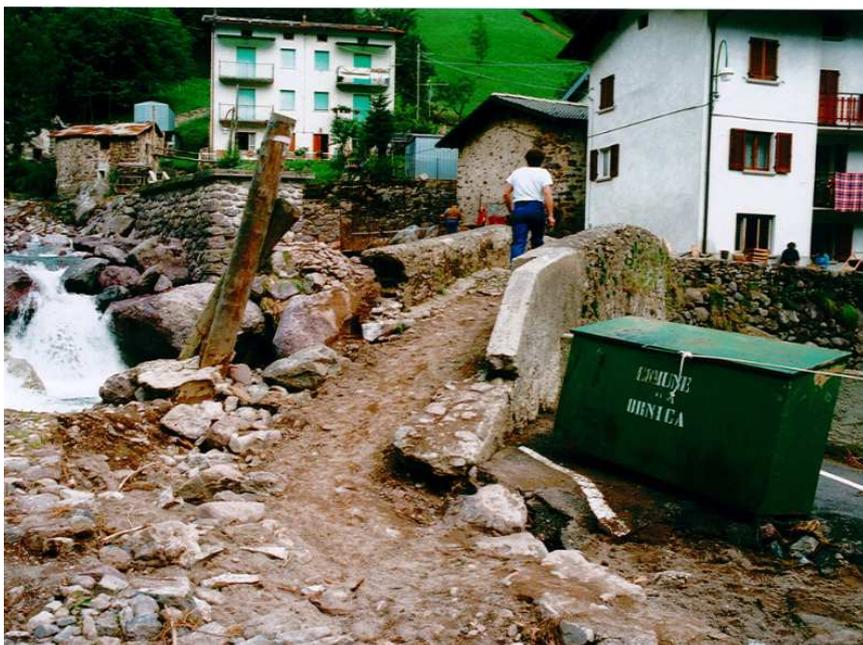
Foto 102. Sponda destra idrografica a valle del Ponte della Rasega a seguito dell'evento del luglio 1987 (per concessione di Studio Fotografico Passerini Raffaella di Piazza Brembana)

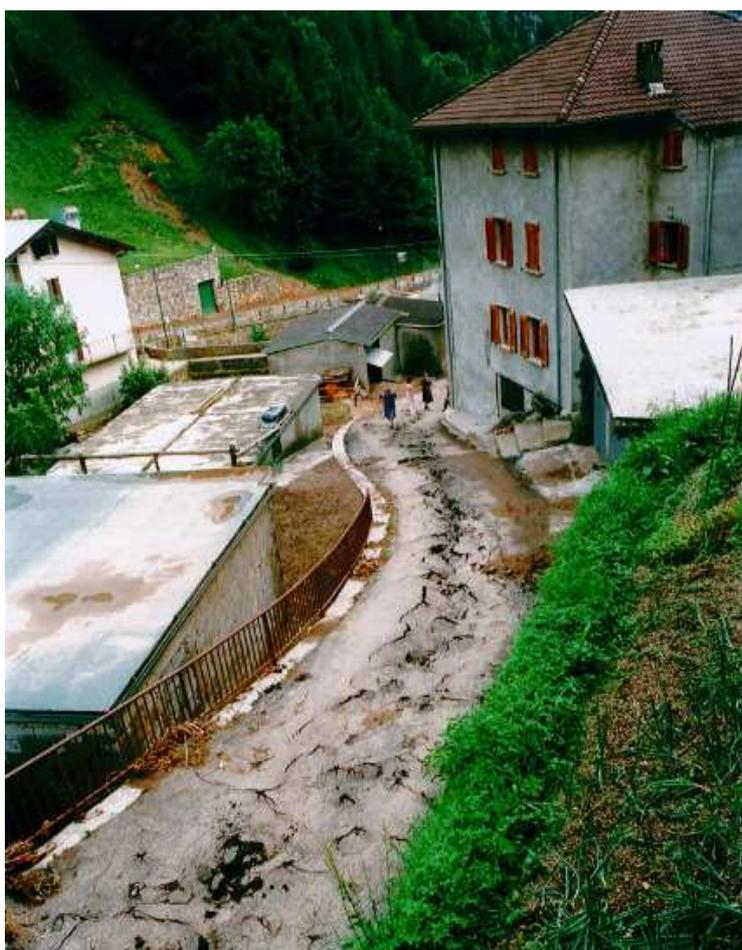
Foto 103. Sponda destra idrografica (strada carrabile) a valle del Ponte della Rasega a seguito dell'evento del luglio 1987 (per concessione di Studio Fotografico Passerini Raffaella di Piazza Brembana)

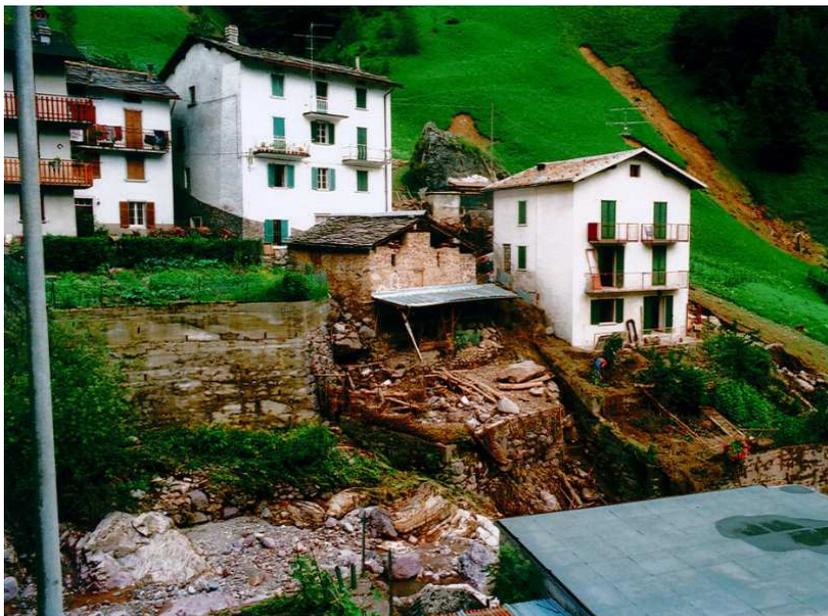
Foto 104. Danni prodotti lungo la sponda sinistra a valle del ponte della Rasega anche per l'effetto del rigurgito all'altezza del canale della Laza. Sullo sfondo il soil slip attivatosi durante l'evento ancora oggi oggetto di potenziale riattivazione nonostante le opere di consolidamento realizzate (per concessione di Studio Fotografico Passerini Raffaella di Piazza Brembana)
