Comune di Ornica

PIANO DI GOVERNO DEL TERRITORIO

aggiornamento della componente geologica, idrogeologica e sismica
in attuazione della L.R. 11 marzo 2005 n°12

RELAZIONE ILLUSTRATIVA

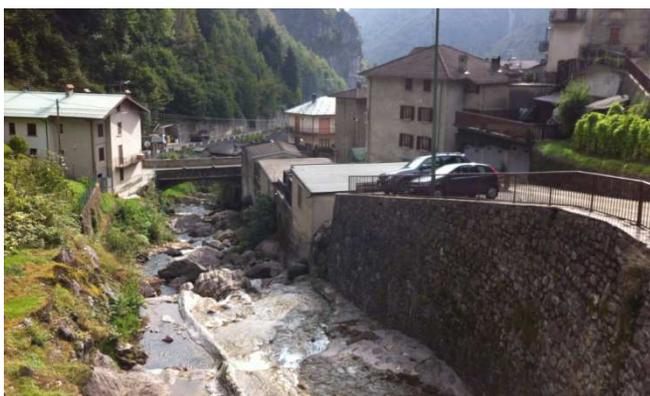
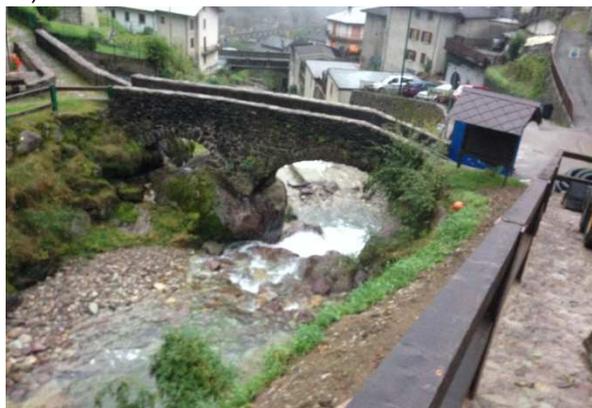
Foto 105 e 106. Ponte stradale (a sinistra) e ponte della Rasega (a destra). In caso di ostruzione del le zone coinvolte sono localizzate soprattutto lungo la sponda destra dove la strada asfaltata "convoglierebbe" le acque verso l'edificato. Nella foto a destra si osserva anche il salto di fondo a monte del ponte e il restringimento della sezione di deflusso anche legato alla presenza del fondo alveo più alto sotto l'arcata minore del ponte

Il ponte è adeguatamente dimensionato in relazione alle portate liquide, tuttavia data la posizione, soggetto ad ostruzione, fenomeno che potrebbe manifestarsi in ragione del fatto che la pendenza del tratto a monte

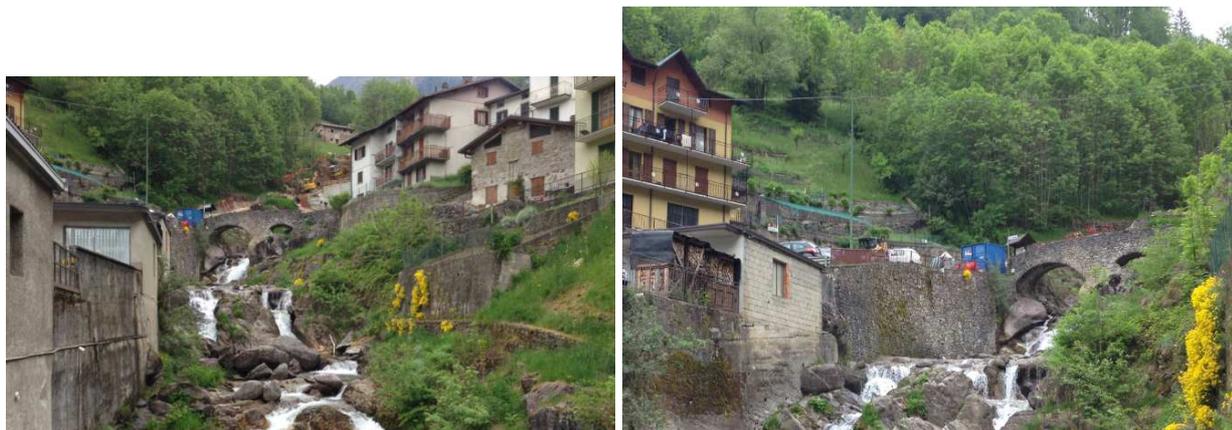
Foto 107 e 108. Località "Rasega" panoramica tratto a valle ponte pedonale (foto a sinistra), dettaglio sponda sinistra (foto a destra)

Nel tratto a valle è prevedibile che, in caso di ostruzione temporanea del ponte della Rasega ed eventuale successivo "svaso" improvviso, si possano manifestare deflussi di altezza significativa che, se non in grado di fuoriuscire dalla sezione di deflusso del ponte stradale, troverebbero nella sponda sinistra idrografica più bassa e aperta, un ambito di potenziale tracimazione.

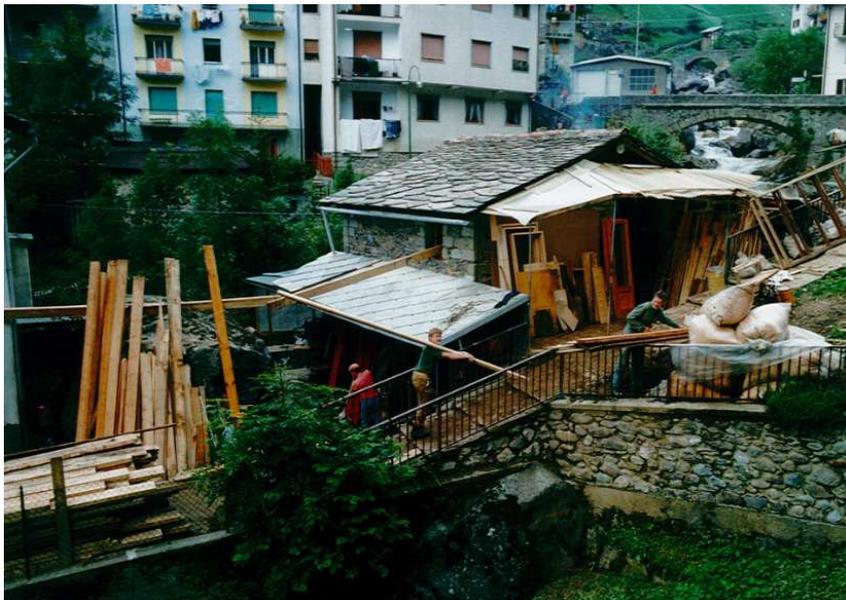
Foto 109. Sponda sinistra idrografica a valle del ponte stradale a seguito dell'evento del luglio 1987 (per concessione di Studio Fotografico Passerini Raffaella di Piazza Brembana)

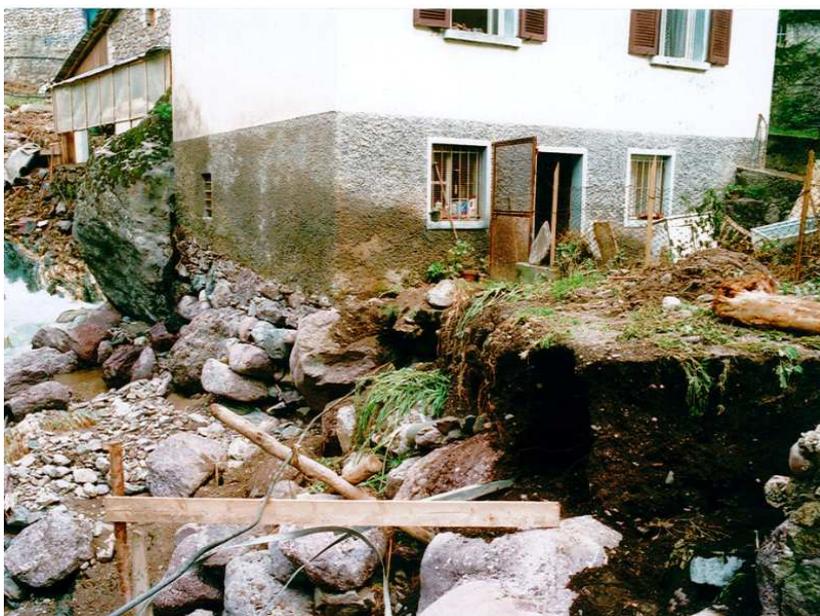
Foto 110. Dettaglio del livello raggiunto dalle acque su di un edificio posto in sponda sinistra idrografica a valle del ponte (per concessione di Studio Fotografico Passerini Raffaella di Piazza Brembana)

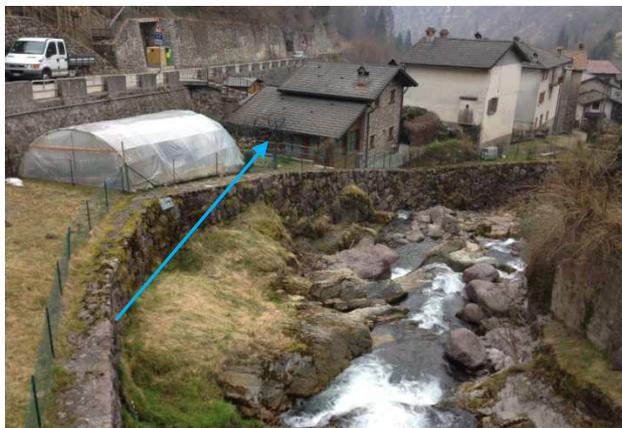
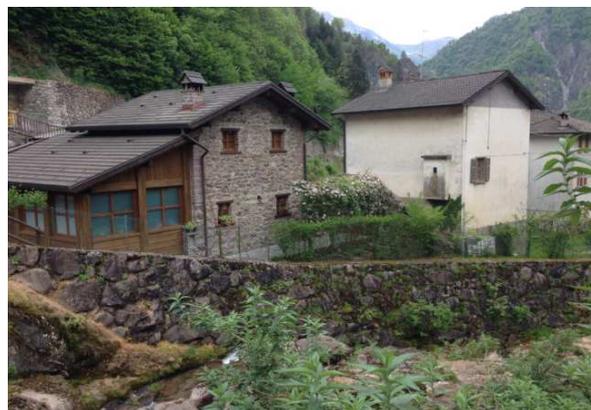
Foto 111 e 112. Località "Rasega" panoramica tratto a valle ponte pedonale sino al ponte stradale (foto a sinistra), tratto a valle del ponte stradale con dettaglio sulla sponda sinistra in località "Fusinetta" (foto a destra) e dei fabbricati potenzialmente coinvolti da fenomeni di tracimazione a pericolosità molto elevata.

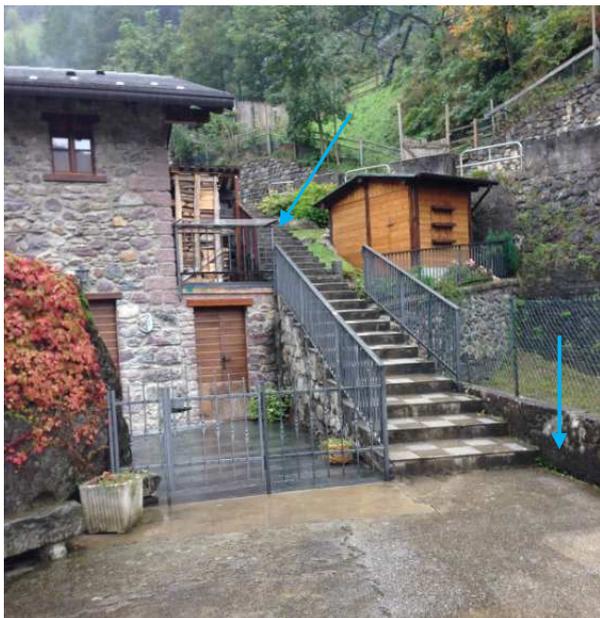
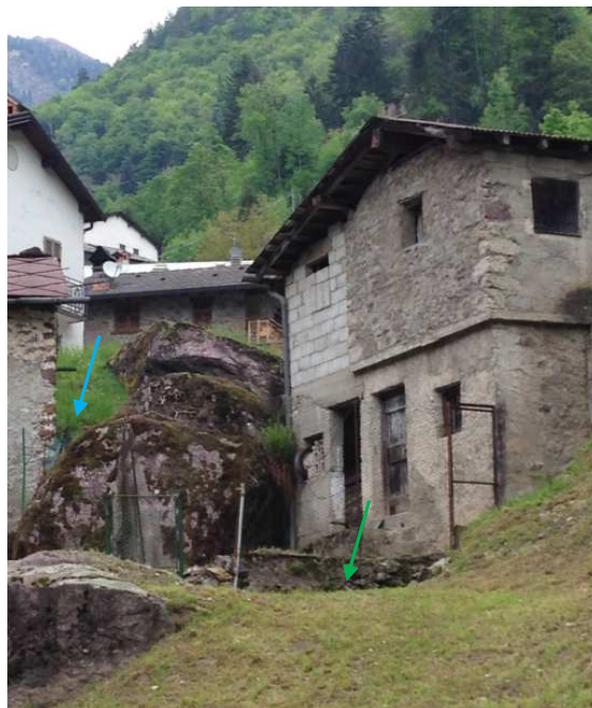
Foto 115 e 116. Località "Fusinetta" dettaglio "effetto" barriera ai deflussi fuori alveo dei fabbricati posti in sponda sinistra idrografica (foto a sinistra) e zona a valle non coinvolta nei deflussi freccia verde (foto a destra)

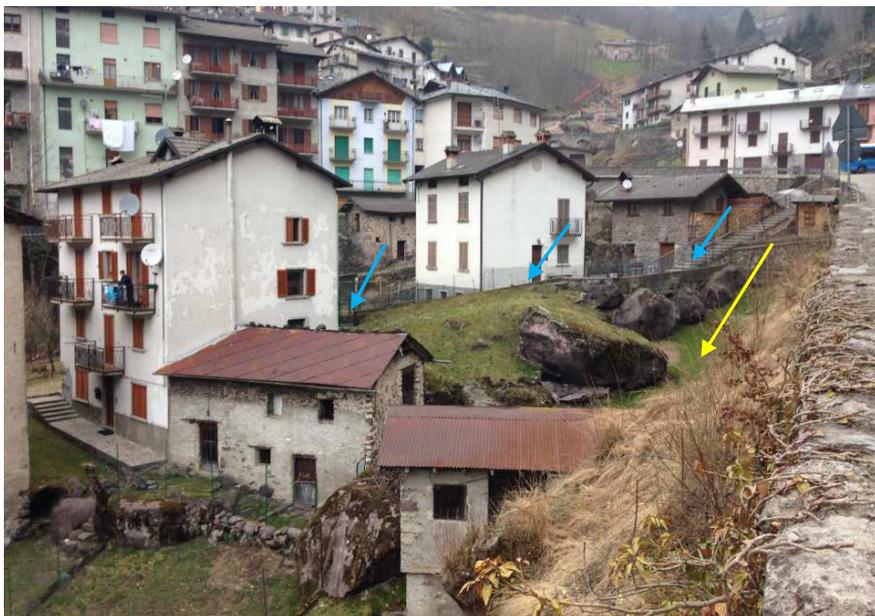
Foto 117. Ripresa della località Fusinetta da monte. Si noti l'avvallamento (freccia gialla) a destra della foto che potrebbe essere ripercorso dalle correnti in deflusso in questo caso caratterizzate da pericolosità bassa in quanto in posizione marginale rispetto alla direzione di tracimazione delle correnti e protetta da ostacoli antropici (individuati dalle frecce)

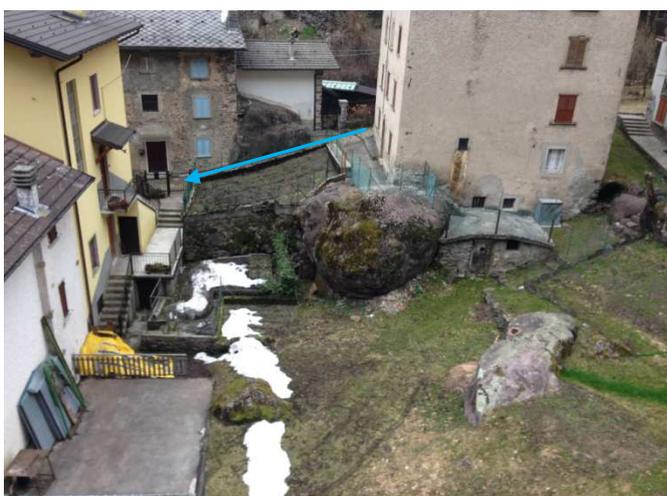
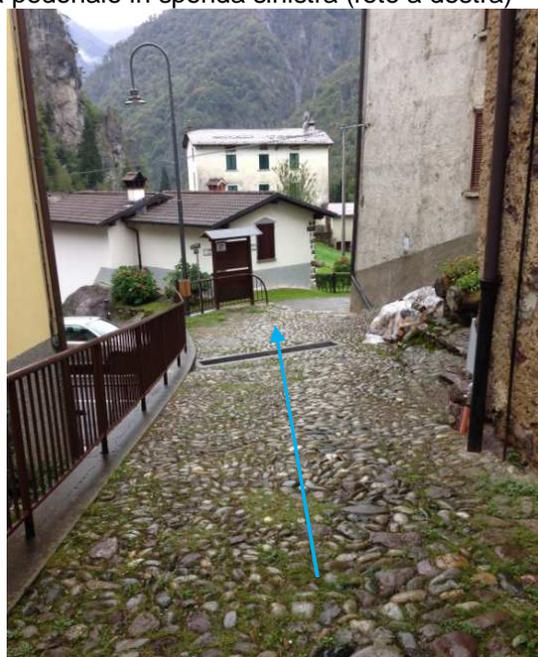
Foto 121 e 122. Ripresa a valle della zona di possibile tracimazione delle acque in fuoriuscita dal ponte pedonale (foto a sinistra) e strada pedonale in discesa (foto a destra)

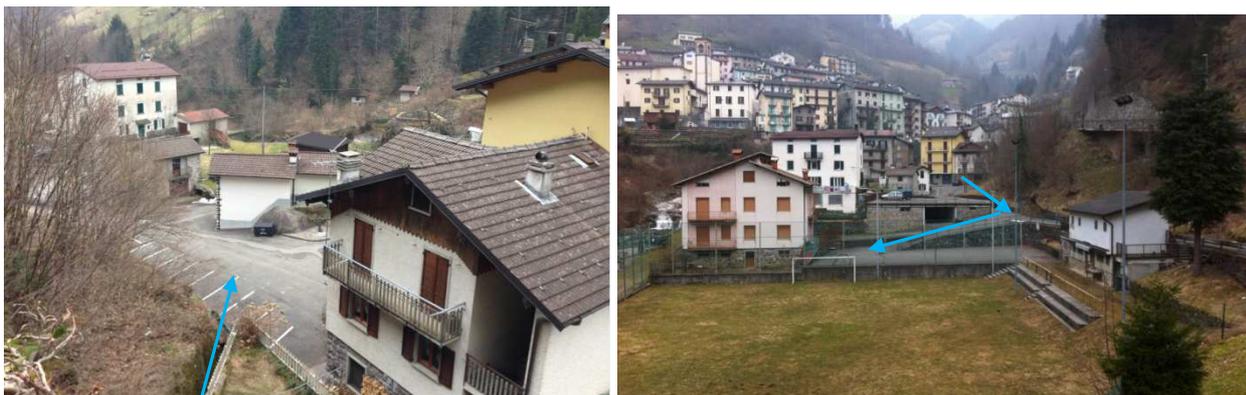
Foto 123 e 124. Zona di possibile tracimazione delle acque in fuoriuscita dal tratto tombinato della Valle della Laza inferiore (foto a sinistra) e morfologia dell'ambito a valle nella zona del campo sportivo (foto a destra). La viabilità e gli ostacoli morfologici deviano le correnti in deflusso verso la valle. La zona del campo sportivo può essere considerata esterna alle correnti fuori alveo caratterizzate da pericolosità moderata

Durante l'evento del 1987 la fuoriuscita delle acque, che poi ha raggiunto la zona del campo sportivo, accumulandosi, è stata causata dall'occlusione della griglia di trattenuta dei solidi posta all'imbocco del tratto tombinato.

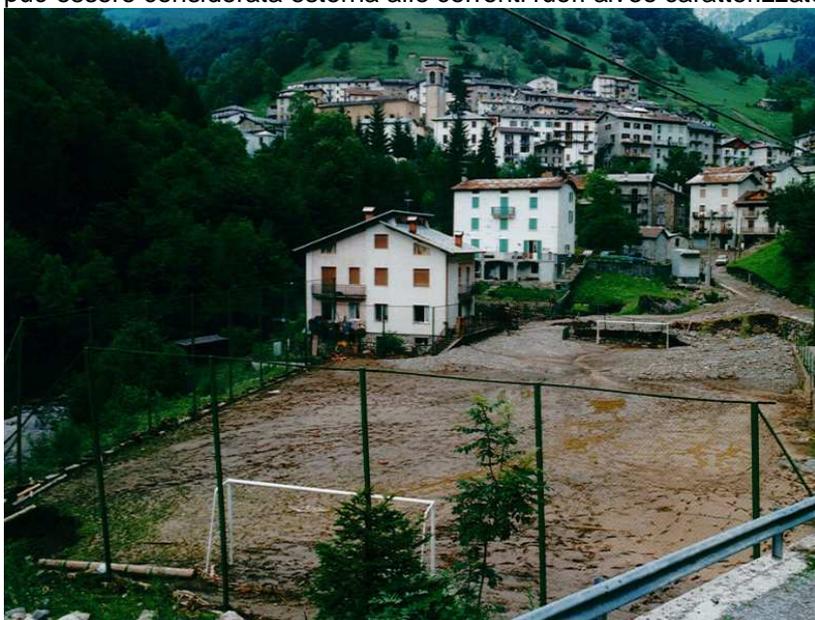
Foto 125: campo sportivo a seguito dell'evento del luglio 1987 (per concessione di Studio Fotografico Passerini Raffaella di Piazza Brembana)

L'ampia estensione dell'ambito a pericolosità moderata (H2) a valle delle zone di potenziale tracimazione, è legata all'assetto topografico dell'area e soprattutto alla disposizione della rete stradale nella contrada in esame che favorisce il deflusso delle acque per un lungo tratto a valle sino alla zona del campo sportivo, come accaduto nel 1987.

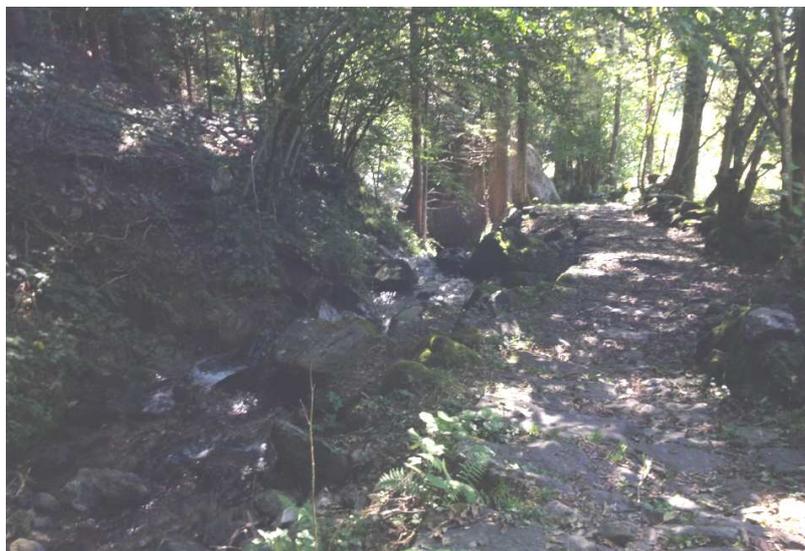
Foto 127. Valle del Forno a valle della confluenza con la Valle Geale

A valle della confluenza (dove il corso d'acqua viene indicato come Valle del Forno) la valle presenta fondo ampio e piuttosto piatto, percorsa in sinistra idrografica dal torrente che risulta delimitato sulla sponda destra dal sentiero 106, come da foto seguente.

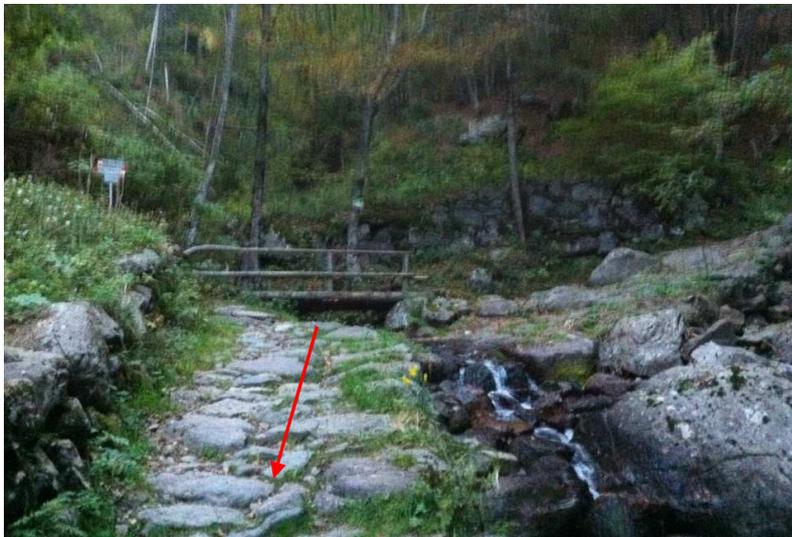
Foto 128. Confluenza Valle del Forno - Canale del Ti/Caravino lungo il tracciato del sentiero CAI 106

Alla zona di confluenza, lungo il tracciato sentieristico e a valle della stessa in sponda sinistra idrografica sino alla confluenza con la Valle d'Inferno, dove comunque sono riscontrabili condizioni di possibile laminazione delle correnti in deflusso e rallentamento, è stata attribuita pericolosità elevata (H4).

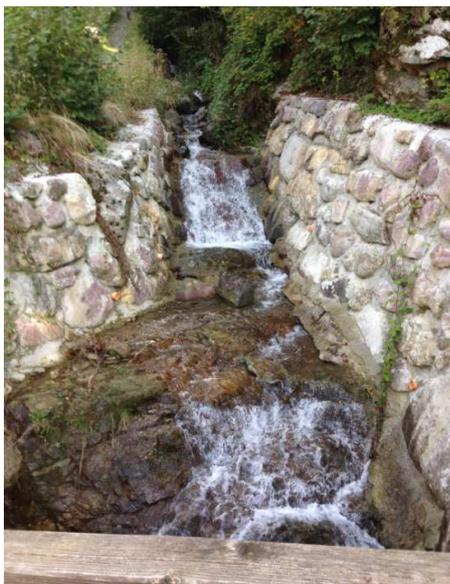
Foto 129. Valle Caravino a monte dell'attraversamento stradale

L'attraversamento della strada comunale posto all'incrocio con il sentiero, costituito da un ponte, e' stato oggetto di recenti interventi di consolidamento e rinforzo delle scogliere di protezione a monte del ponte stesso.

Non si riscontrano problematiche e criticità in relazione all'attraversamento stradale adeguatamente dimensionato (4,0 metri di altezza e 2,5 metri di larghezza per 10 mq di sezione utile).

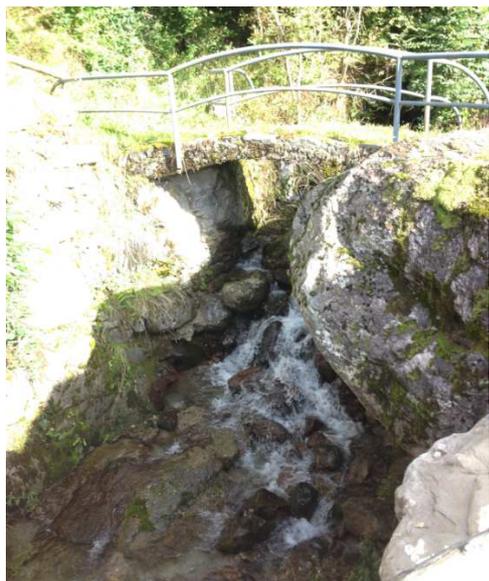
Foto 130. Ponte pedonale

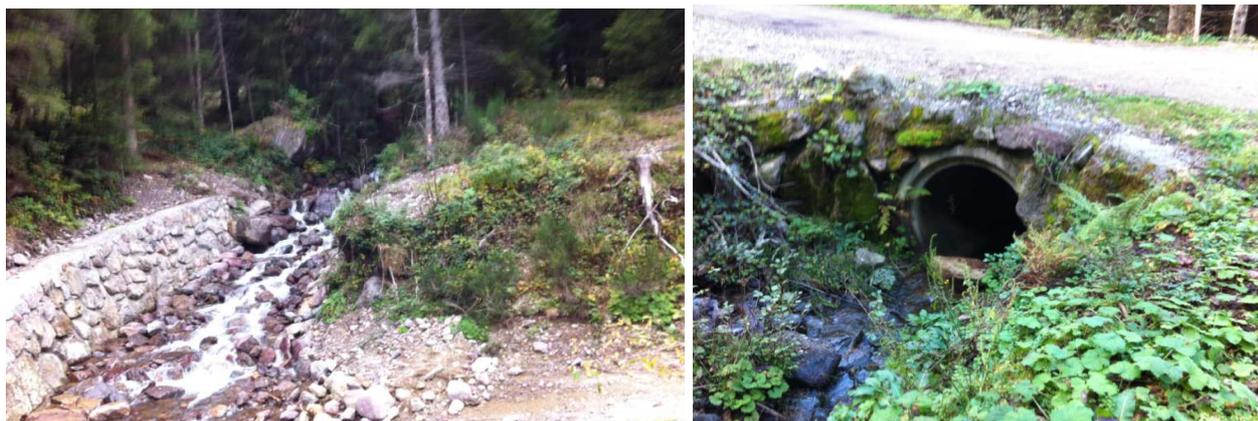
Foto 134. Valle d'Inferno a monte dell'attraversamento della strada carrabile Ornica-Chiusuro-Dudello. Le opere di protezione spondale sono state implementate nel 2014.

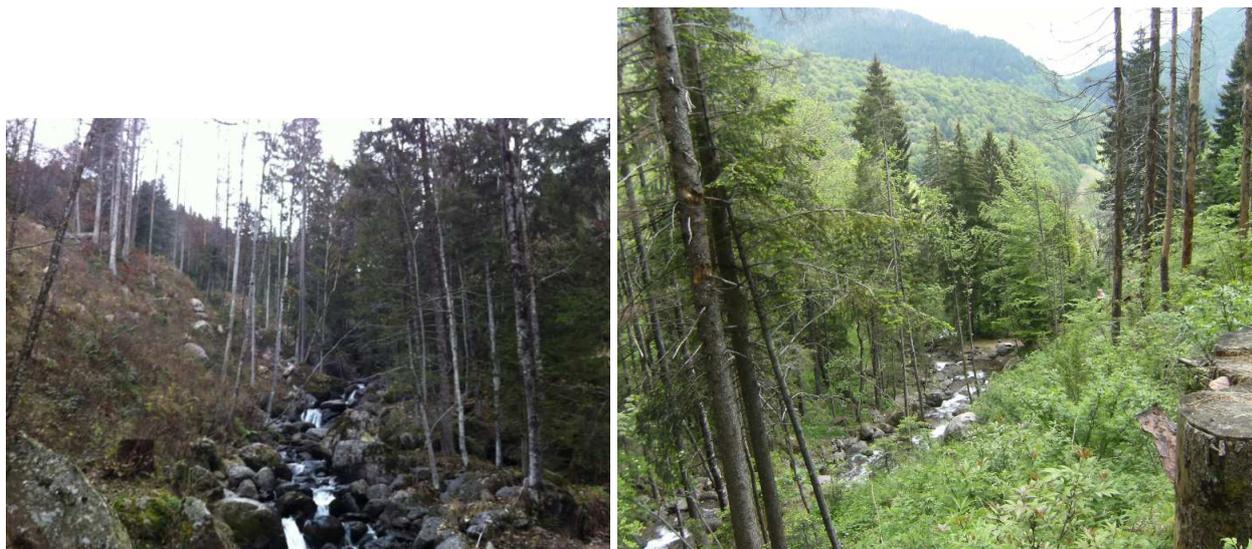
Foto 136 e 137. A valle della località Gorlo il corso d'acqua risulta delimitato da scarpate non raggiungibili in caso di piena

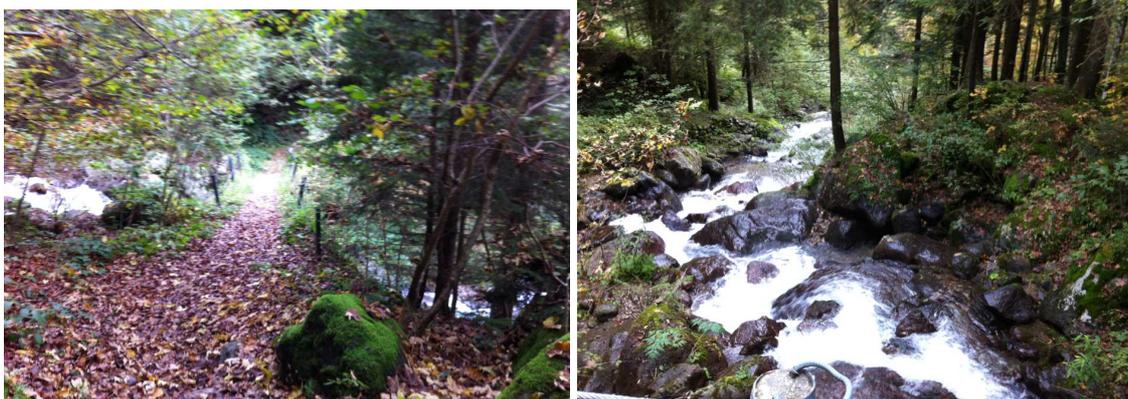
Foto 138. Valle d'Inferno attraversamento pedonale della rete sentieristica alla quota di 1.110 m s.l.m.

Foto 139. Ripresa verso valle dell'attraversamento pedonale

Si tratta di due ponti pedonali in pietrame anche con ampia sezione di deflusso utile dell'ordine di 6 - 8 mq in grado di contenere le piene liquide ma potenzialmente inadeguate in caso di trasporto solido rilevante.

Si precisa che tali attraversamenti sono presenti nella zona di diversi anni e sono necessari per la fruibilità della rete sentieristica, pur costituendo elementi di criticità al deflusso e in caso di ostruzione, per il possibile manifestarsi di fenomeni di "dam break" con conseguenti fenomeni di sovralluvionamento a valle.

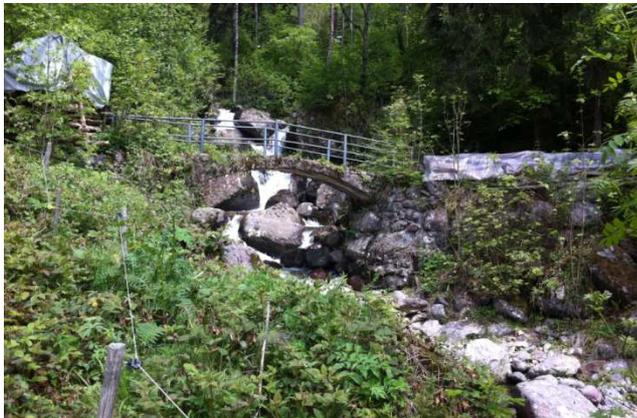
Foto 140. Ripresa verso monte dell'attraversamento pedonale (quota 1.028 m s.l.m.) a monte della confluenza con il canale del Roc

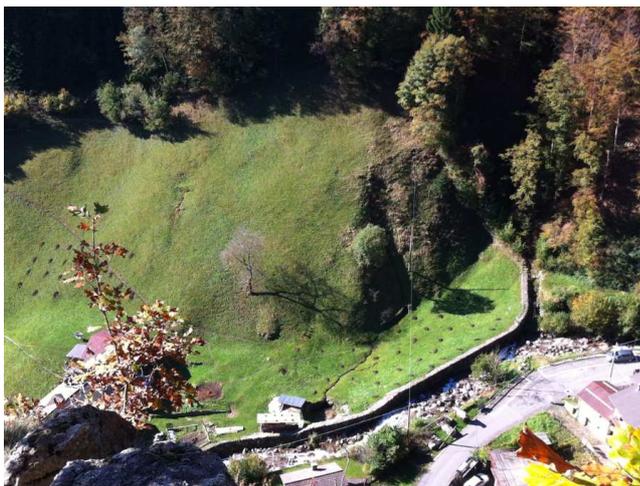
Foto 142. Canale Zucco della Bassa nella zona di confluenza oggetto di regimazione. Sulla sinistra è presente un'incisione di scorrimento concentrato che nasce da forme di emergenza idrica e che si disperde per infiltrazione prima di raggiungere la valle principale. L'incisione è anche da considerarsi tracciato di un paleo alveo sul conoide del corso d'acqua

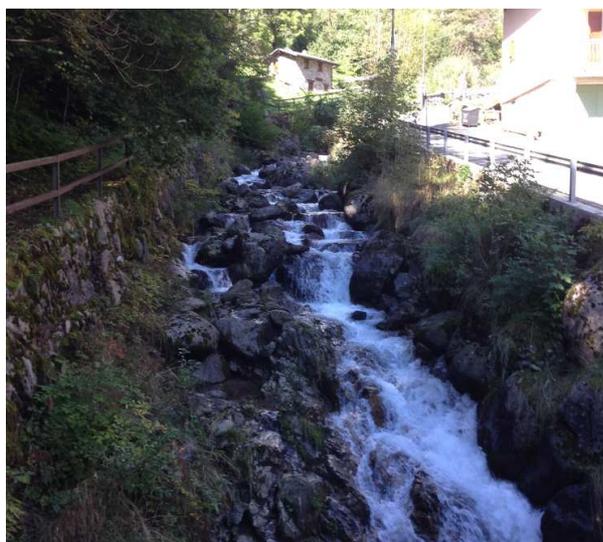
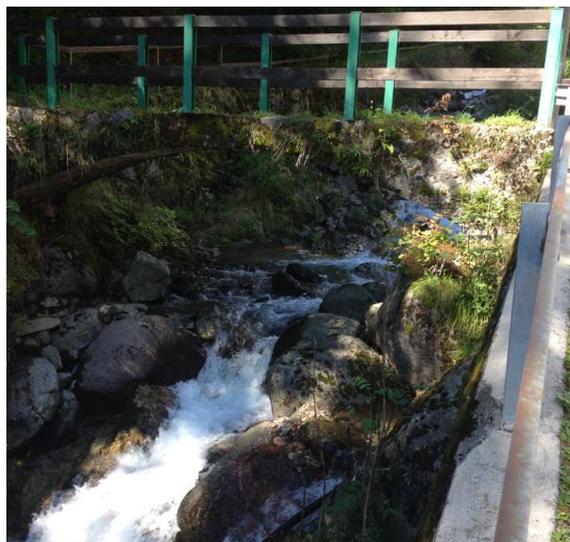
Foto 143 e 144. Tratto regimato in corrispondenza della strada comunale che sale al Santuario (foto a sinistra) e ponte pedonale (a destra)

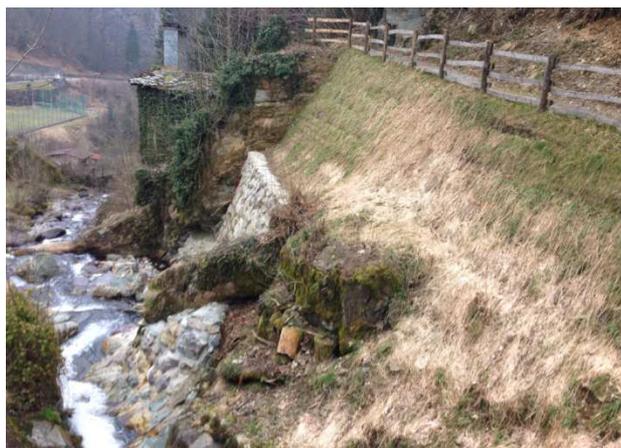
Foto 145. Opere di stabilizzazione del versante e di protezione spondale realizzate a valle del ponte pedonale in località "Cimitero"

Gli interventi hanno anche previsto la realizzazione di un barbacane di sostegno di un blocco roccioso di diverse decine di mc con piede nel corso d'acqua ma isolato dal versante da una frattura con rischio di crollo in alveo.

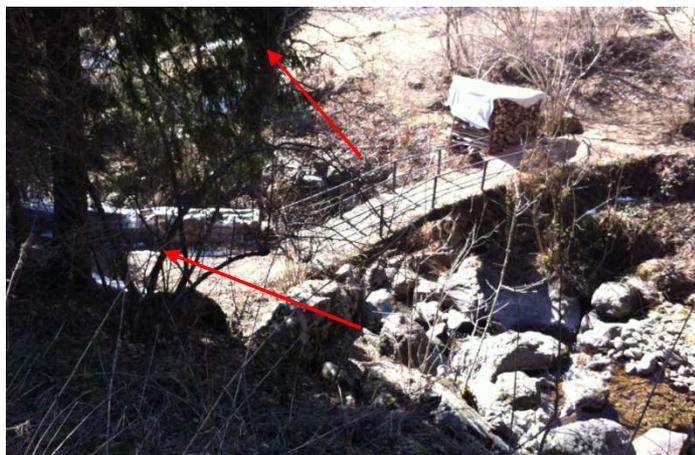
Foto 146. Punto di possibile tracimazione in sponda destra e sinistra idrografica all'altezza del ponte pedonale a monte della confluenza con il Canale del Roc

All'altezza del ponte di attraversamento carrabile nella zona di confluenza con la Valle del Forno non si rilevano condizioni critiche ai deflussi, mentre in corrispondenza del ponte pedonale a valle, stando anche all'apertura delle sponde e alle evidenze di "pseudo lobi di colata" in sponda sinistra idrografica (in gran parte "mascherati" dagli interventi antropici e comunque legati ad eventi di epoca post glaciale e che si ritengono non più riattivabili per fenomeni di trasporto in massa fuori alveo) si ritiene possibile la manifestazione di fenomeni di tracimazione delle acque in deflusso sia in sponda destra che sinistra idrografica che possono essere legati esclusivamente ad eventi di carattere eccezionale che causino ostruzione della sezione di deflusso del ponte (con pericolosità elevata a causa della pendenza che provoca accelerazioni delle acque in deflusso seppur significativamente laminate prima di raggiungere la strada comunale).

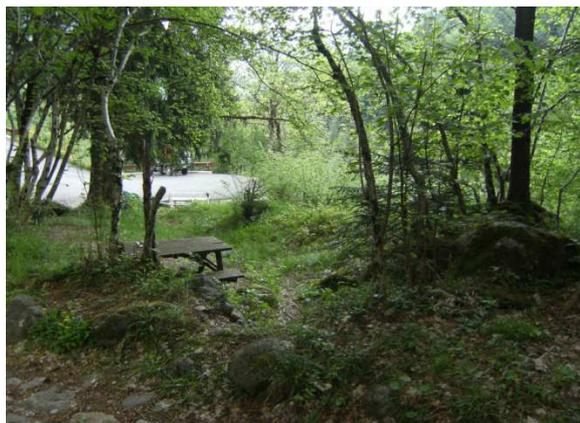
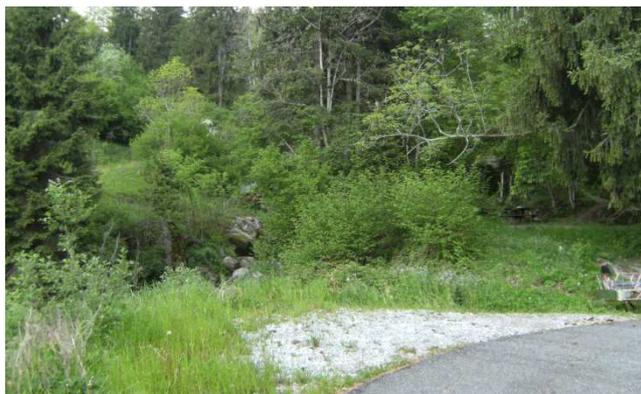
Foto 147 e 148. Area di possibile esondazione a valle del ponte pedonale posto a monte della confluenza con il Canale del Roc

Si tratta dunque di eventi di accadimento raro cui può essere attribuito nelle aree più marginali poste in sponda sinistra idrografica grado di pericolosità moderato in relazione alla laminazione delle correnti in deflusso nelle stesse aree interessate da esondazione.

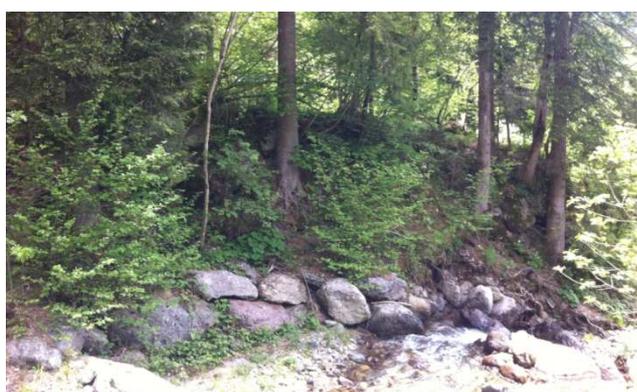
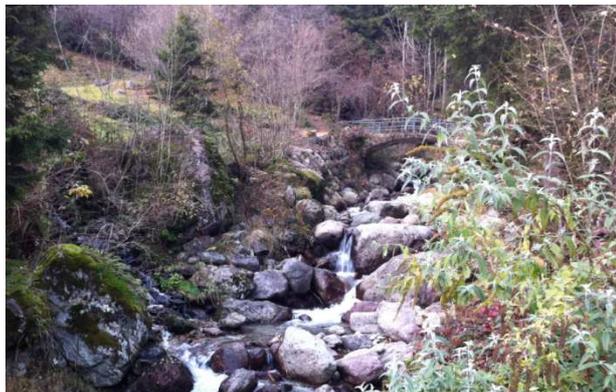
Foto 149-150. Sponde in erosione protette da scogliera in massi a secco, sponda sinistra idrografica (foto a sinistra) e in destra idrografica (foto a destra) a monte della passerella pedonale

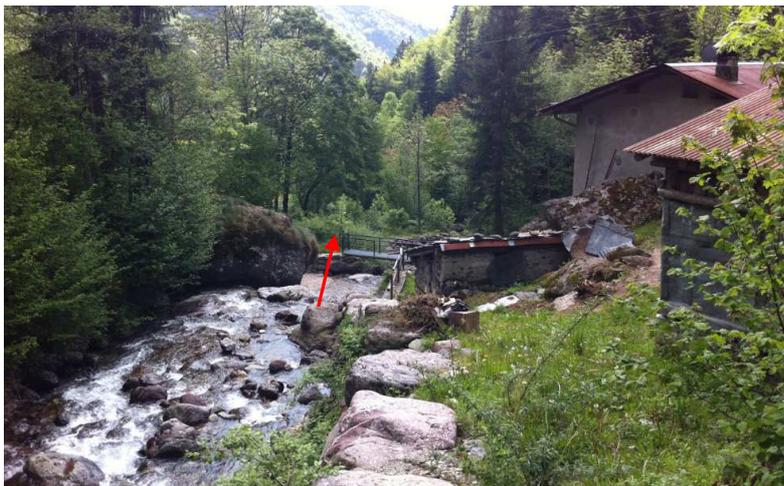
Foto 151. Ripresa verso valle del tratto a bassa pendenza a monte della passerella di attraversamento in località "Baita Tainel"

Condizioni più critiche si possono riscontrare nel tratto a bassa pendenza posto a monte della passerella pedonale e che è anche caratterizzato da un'apertura in sponda sinistra idrografica.

A tali ambiti è stata attribuita classe di pericolosità di grado molto elevato (pericolosità H4), anche in relazione ai fenomeni di rigurgito che possono manifestarsi all'altezza della passerella.

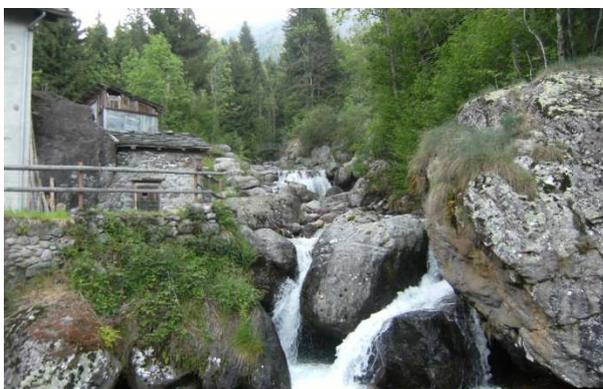
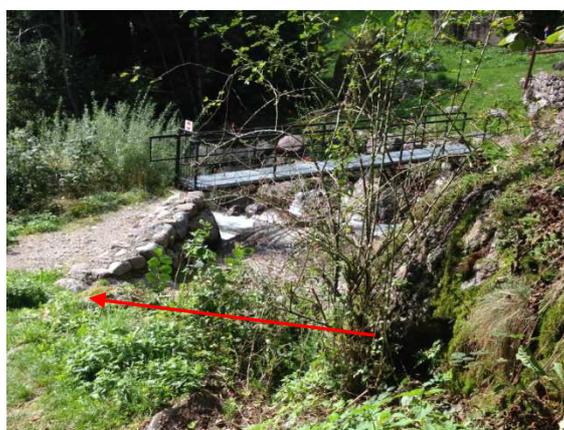
Foto 152 e 153. Ripresa verso monte del tratto a bassa pendenza e ristretto a monte della passerella di attraversamento in località "Baita Tainel"

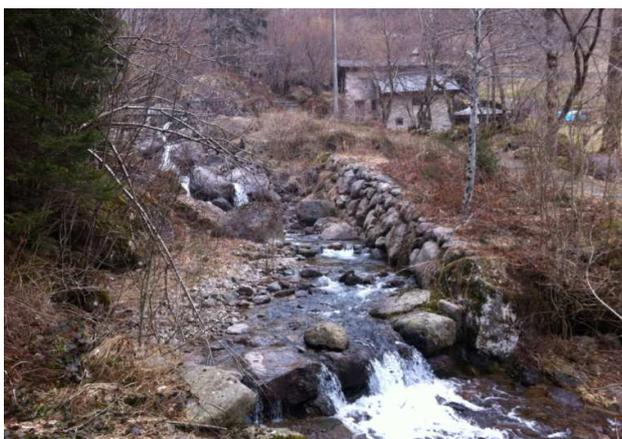
Foto 154. Canale tributario Tainella

In sponda destra i possibili fenomeni di esondazione sono anche legati alla presenza della confluenza con la Valle Tainella a alla manifestazione di fenomeni di rigurgito.

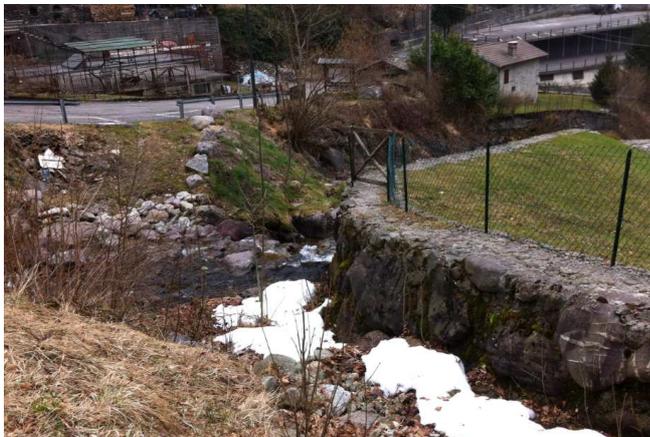
Foto 156. Canale Zucco della Bassa regimato in corrispondenza della confluenza

A valle ulteriori punti critici possono essere individuati in corrispondenza del ponte pedonale in località Santuario (sezione utile 10 mq), anche in questo caso in un ambito in cui è presente la confluenza con la valle Zucco della Bassa e in destra idrografica a valle del tratto tombinato sotto la sede stradale in località Sirta.

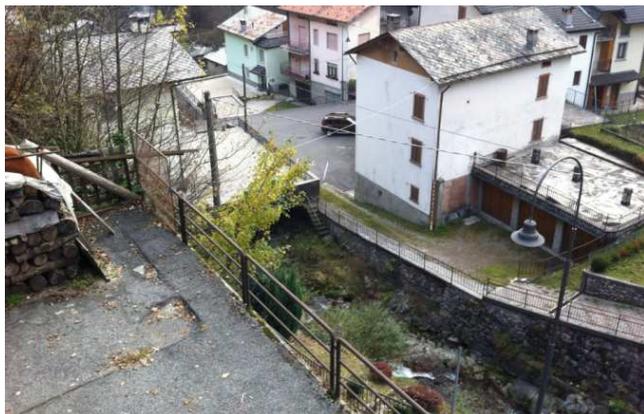
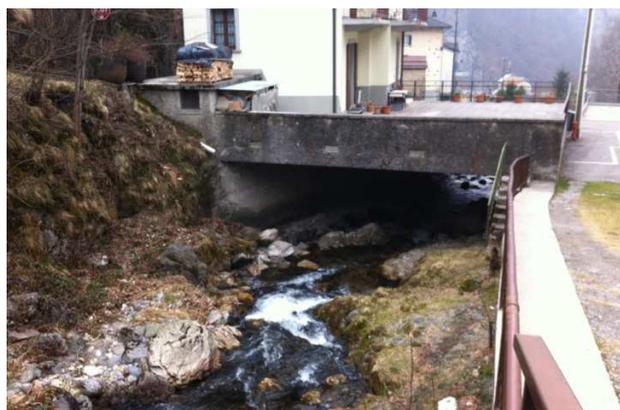
Foto 157-158. Tratto tombinato in località strada comunale per la frazione "Sirta" (ripresa panoramica a sinistra e dettaglio dell'imbocco a monte a destra)

La zona a valle dell'attraversamento stradale in località Sirta puo' dirsi caratterizzato da pericolosità elevata (H3) non tanto in relazione ad eventi di carattere eccezionale di ostruzione parziale del ponte di attraversamento (che ha una sezione utile di 18 mq) che potrebbero portare ad un innalzamento delle correnti che interesserebbero la sponda destra più bassa (a valle del fabbricato posto a ridosso della sponda e che costituisce arginatura al corso d'acqua), quanto al fatto che l'alveo in questo tratto risulta ristretto a poco più di 4 metri, la sponda destra ha un'altezza dell'ordine dei due metri e risulta aperta.

Nonostante la pendenza dell'alveo in questo tratto, il restringimento della sezione (dove sono rilevabili detriti e vegetazione in alveo) rende possibile la manifestazione di fenomeni di rigurgito con conseguente innalzamento dei livelli idrici.

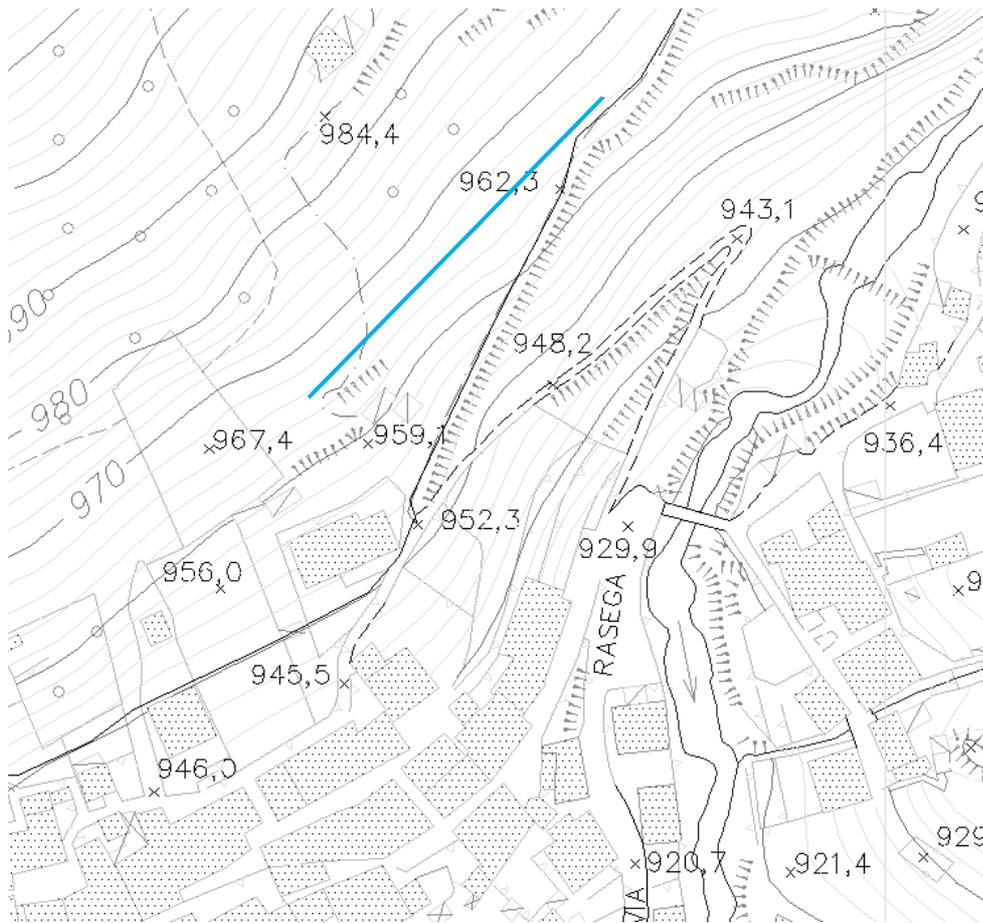
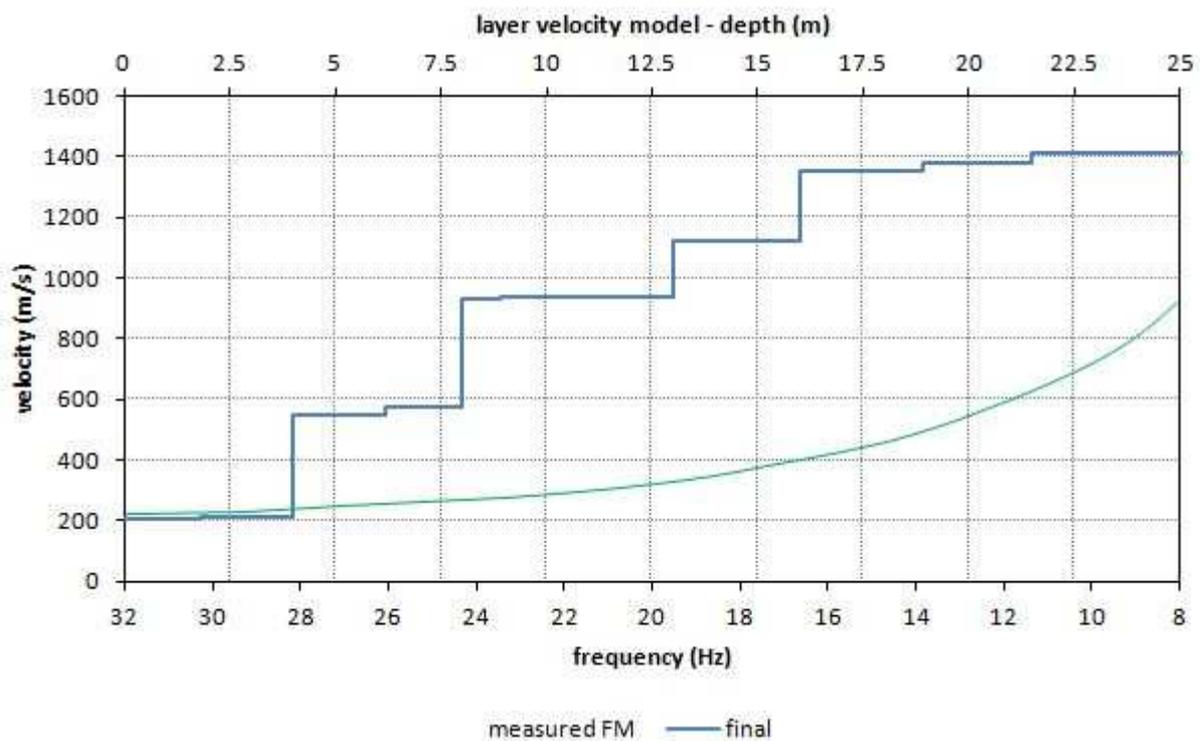
Figura 1: Ubicazione linea di stendimento e andamento Vs/profondità
