# Comune di Piazzatorre

**STUDIO PER LA DEFINIZIONE DEL RETICOLO IDRICO MINORE  
E LE RISPETTIVE FASCE DI RISPETTO IN OSSERVANZA  
DELLA DGR N° VII/7868 DEL 25/1/2002  
E DGR N° VII/13950 DEL 1/08/2003**

***Relazione descrittiva***

Data: maggio 2008

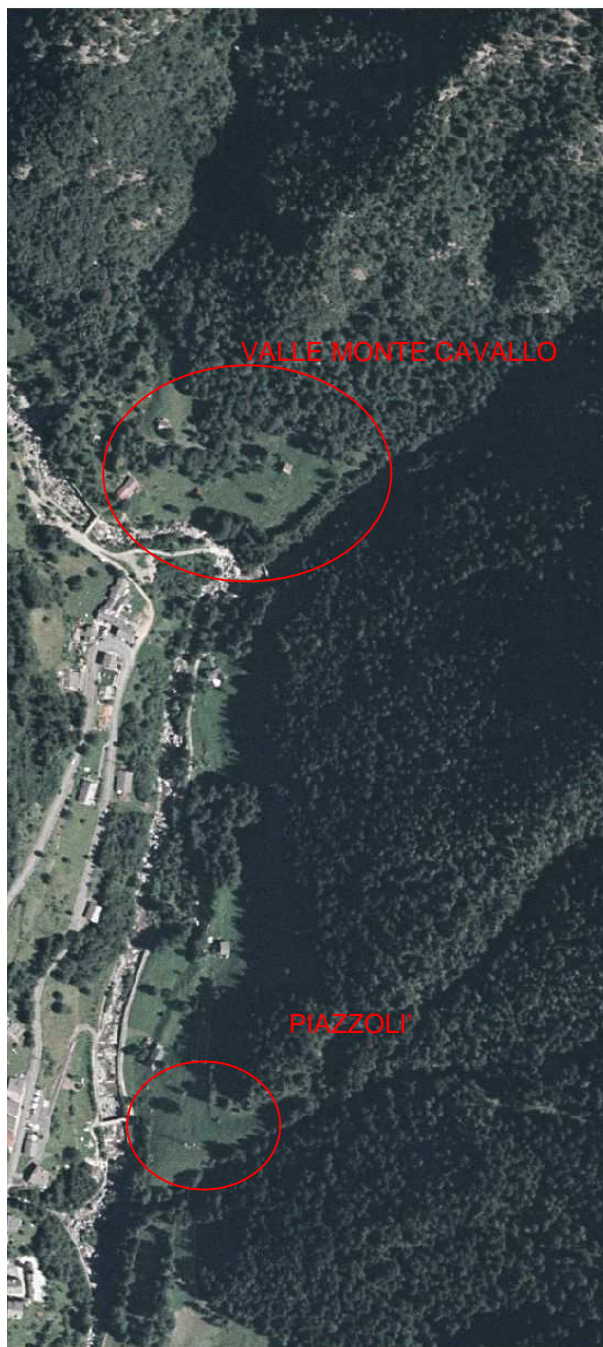
La confluenza con il Fiume Brembo avviene sul versante opposto alla località "Scaluggio" (a nord dell'abitato "Mezzoldo") e, come si evince dalla foto aerea seguente, anche il conoide di deiezione della valle in esame mostra un assetto dinamico morfologico tendente alla stabilizzazione (sono anche presneti una serie di briglie che precedono il tratto della confluenza).

Sempre nella stessa riprese sono evidenziati gli altri solchi vallivi appartenenti ai bacini n°9

e n°10 (Valli della località Piazzoli).

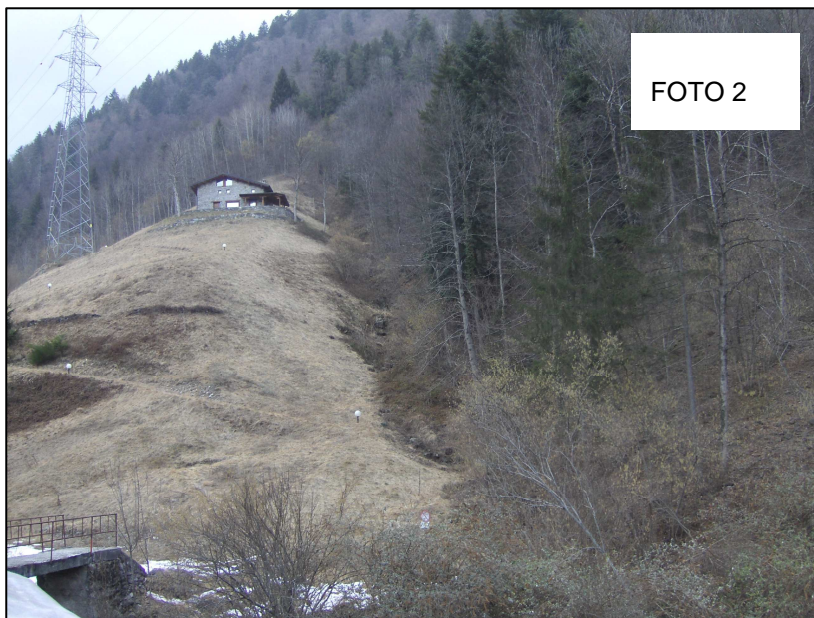
L'ultima asta torrentizia esaminata (13-01-BG040) in questo settore percorre trasversalmente rispetto al versante un breve tratto delimitato da un dosso morfologico di origine detritico – glaciale al di sopra del quale si trova un caseggiato rurale. In questo caso la

profonda incisione della valle rispetto alla posizione del caseggiato fa sì che non ci sia interferenza tra i due (come rilevabile dalla foto 2).

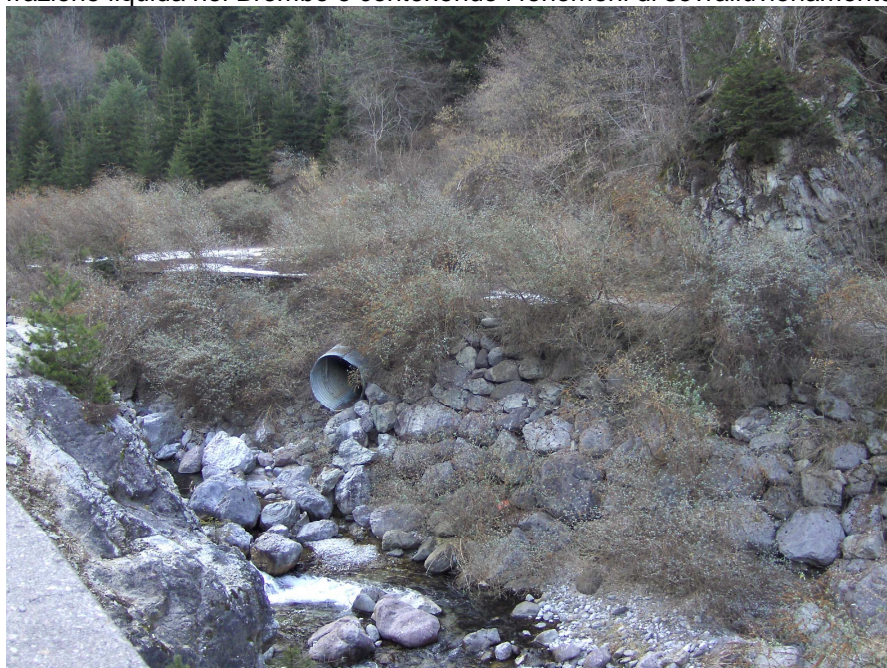
FOTO 4

Le opere di regimazione realizzate a seguito di quell'evento sono costituite da alcune briglie nel tratto medio del conoide di deiezione della valle di Pegherolo e un muro arginale di contenimento posto in sponda destra idrografica che segue il vecchio tracciato del corso d'acqua riportato sul catastale precedentemente all'evento alluvionale del 1987 (cfr. foto 3). Il canale 14-01-BG-040 (foto 4), caratterizzato da estrema rettilineità seppur da breve sviluppo ed estensione del bacino idrografico, confluisce nel Brembo in corrispondenza del tratto interrotto dell'ex strada statale per il Passo San Marco. A monte della confluenza è stato realizzato un tombotto e una tubazione in finsider recapita le acque nel fiume. In tale modo si è cercato di contenere il trasporto solido a monte dell'immisione, recapitandolo la frazione liquida nel Brembo e contenendo i fenomeni di sovralluvionamento.

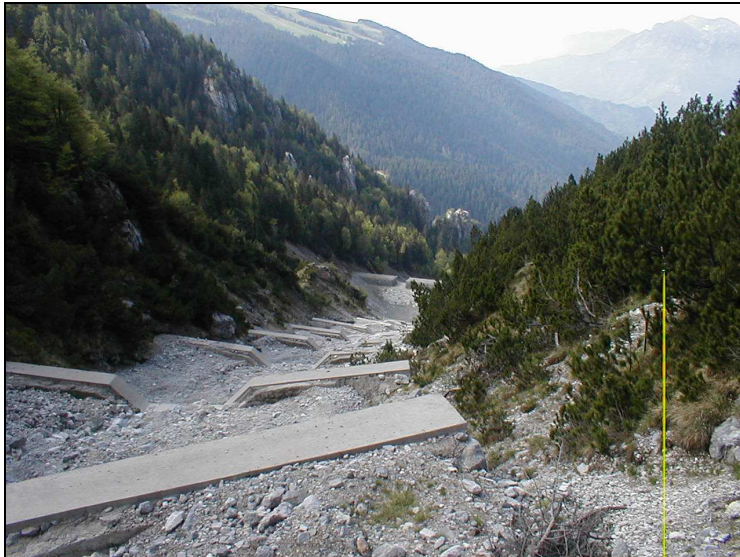
FOTO 5: briglie a monte della vasca di espansione

Si precisa che il canale di deflusso come rilevabile allo stato attuale è stato creato dalla colata del 1987, che ne ha allargato la sede originaria e, nel tratto terminale l’ha creata ex novo, lasciando un’incisione che in alcuni tratti è profonda anche 5 – 6 metri per una larghezza di 20 e anche 30 metri. A seguito dell’evento del 1987 sono state realizzate numerose opere di regimazione idraulica finalizzate alla mitigazione dello stato di rischio cui è soggetto l’abitato, tra cui oltre 30 briglie, muri arginali, tratti di selciato di fondo e una vasca di espansione (foto seguenti).

L'ultimo intervento in ordine temporale (terminato nel 2007), finanziato dalla Regione Lombardia, ha portato all'ampliamento di una vasca di espansione posta all'apice del conoide e nella realizzazione di un vallo di contenimento delle colate che si sviluppa lungo tutta l'estensione del tratto distale del conoide, a protezione diretta degli abitati del Piazzo e della Rossanella.

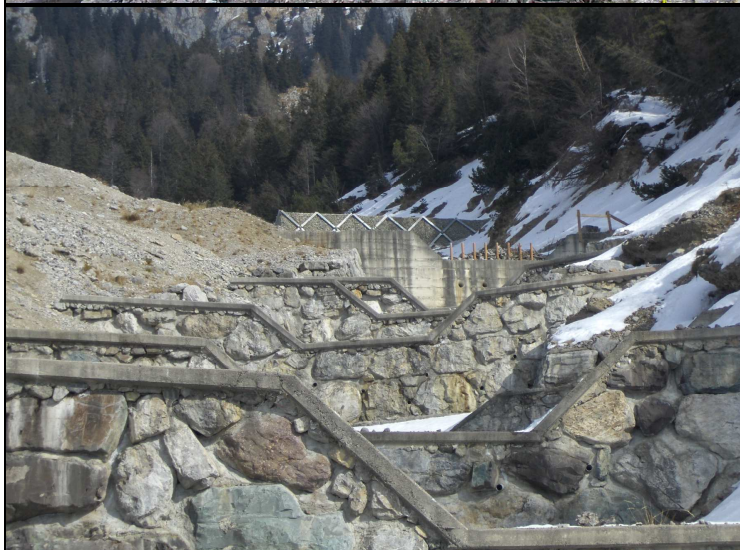
FOTO 6: briglie a valle della vasca di espansione

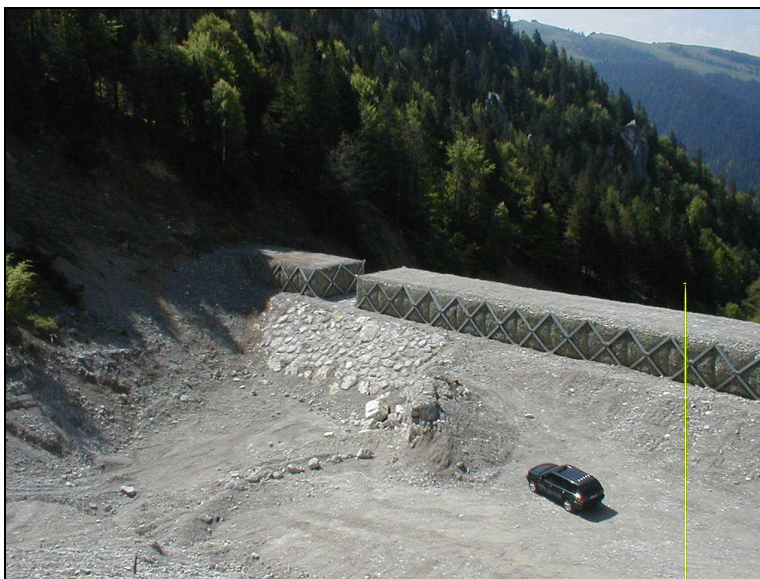
FOTO 7: vasca di espansione ripresa dall'alto

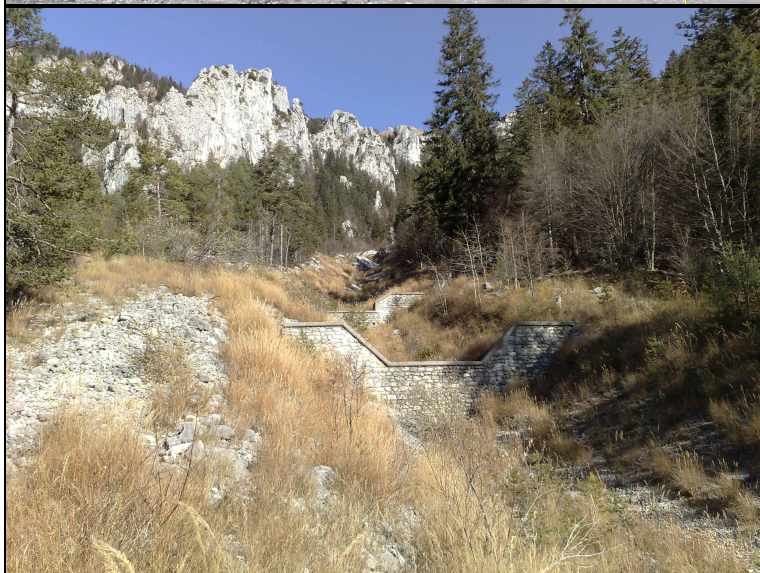
FOTO 8: briglie presenti sul collettore del conoide

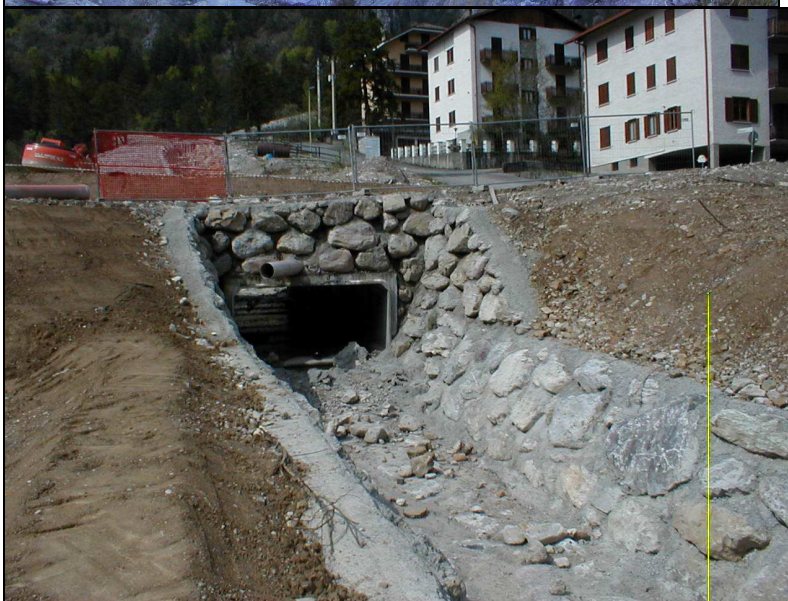
FOTO 11: sottopasso in coprem della sede stradale e tratto di canale aperto sino alla confluenza con la valle Torcola

L'ultimo tratto del corso d'acqua a valle del vallo di contenimento, è stato ricostruito sino alla confluenza con il torrente Torcola, realizzando un'ampia canalizzazione in grosso pietrame con numerosi salti di fondo (come evidenziato dalle foto 10 e 11).

Il dimensionamento, sia per quanto riguarda l'attraversamento stradale che per quanto riguarda il tratto di canale vero e proprio è stato verificato sia in sede progettuale sia in sede di stesura dello studio finalizzato alla *proposta di ridefinizione della pericolosità da frana delle aree a rischio idrogeologico molto elevato, in riferimento alla località Piazza – Camping*, studio redatto dalla scrivente (cfr. allegato 2).

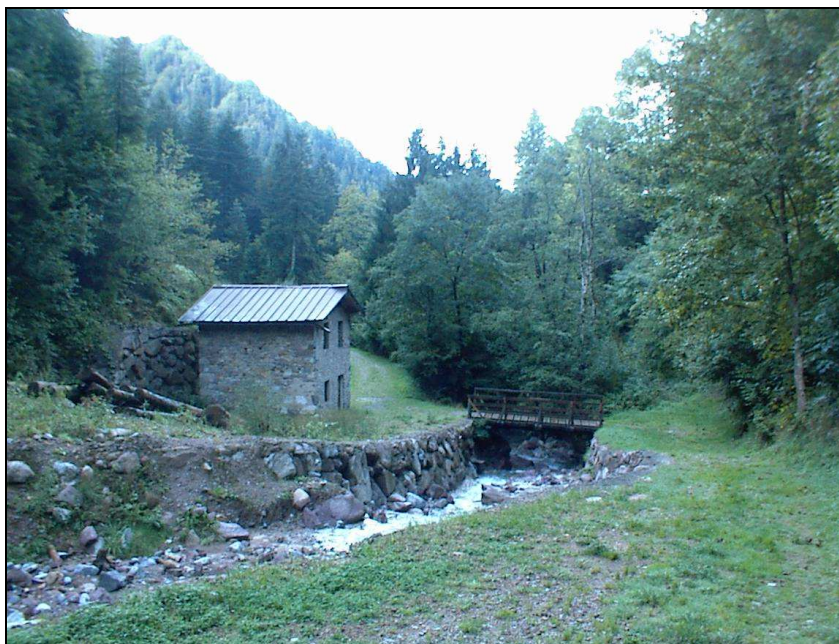
FOTO 14: Torrente Torcola a monte dell'abitato

Il Torrente Torcola (16-01-BG040, foto 14 e 15), alimentato da tutte le aste tributarie precedentemente descritte, possiede un discreto sviluppo di oltre 5 km, dalle pendici dell'omonimo Monte, sino alla confluenza con il Fiume Brembo.

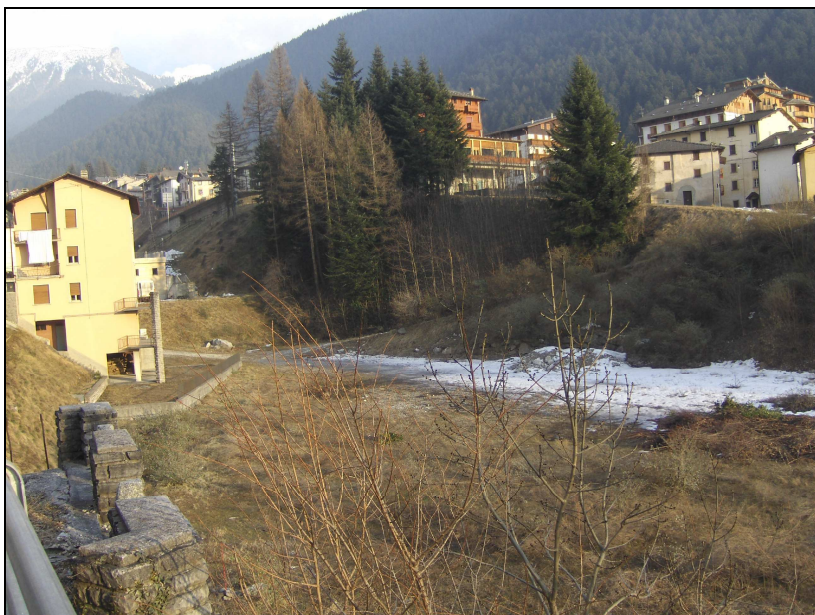
FOTO 16: incisione del canale individuato come 16-09-BG040, nel tratto costituito da terreni di riporto

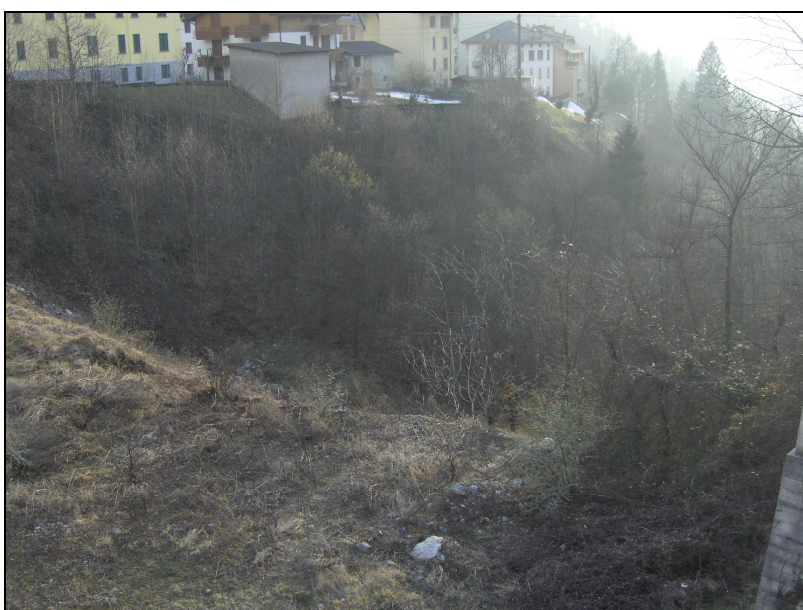
FOTO 17: punto nel quale termina l'interramento del canale, a valle del fabbricato che ospita il centro servizi comunale

In tutto il tratto dell'abitato che si estende lungo la Via Frassa (per circa 1 km) il canale di scolo è stato tombinato (a partire dal punto individuato nelle planimetrie di tavv. 04, mentre il tratto restante individuato dalla planimetria di tav. 03 è stato dismesso) e ad oggi raccoglie ancora le acque periodiche di risorgiva.

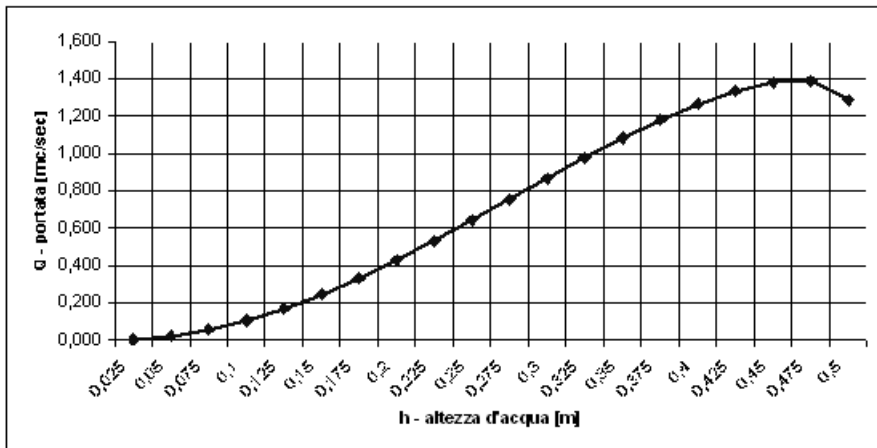
**h** = altezza d'acqua  
**Q** = portata all'altezza d'acqua corrispondente
