**Comune di Piazzatorre**  
Provincia di Bergamo

*Revisione degli ambiti soggetti a pericolosità da  
frana nei siti a rischio idrogeologico  
molto elevato (L.267/98)  
Comune di Piazzatorre - località Piazza Camping*

*Relazione tecnico illustrativa*

Data: febbraio 2008

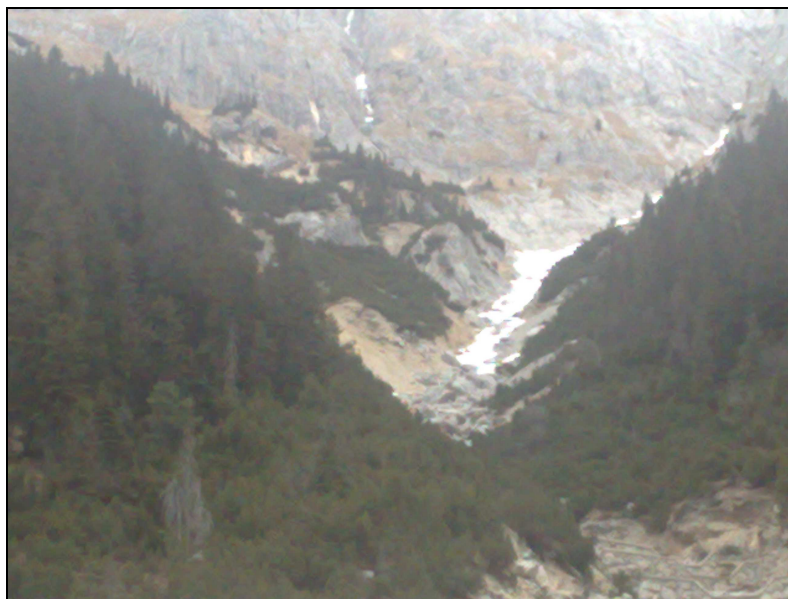
*Foto 1*

A Quota 1575 m, in sponda destra è localizzata una frana di scivolamento in detrito in sponda destra (riportata anche nella cartografia IGM del 1934 – cfr. foto 1).

I fenomeni del 1987 hanno accentuato l'erosione al piede del corpo in frana.

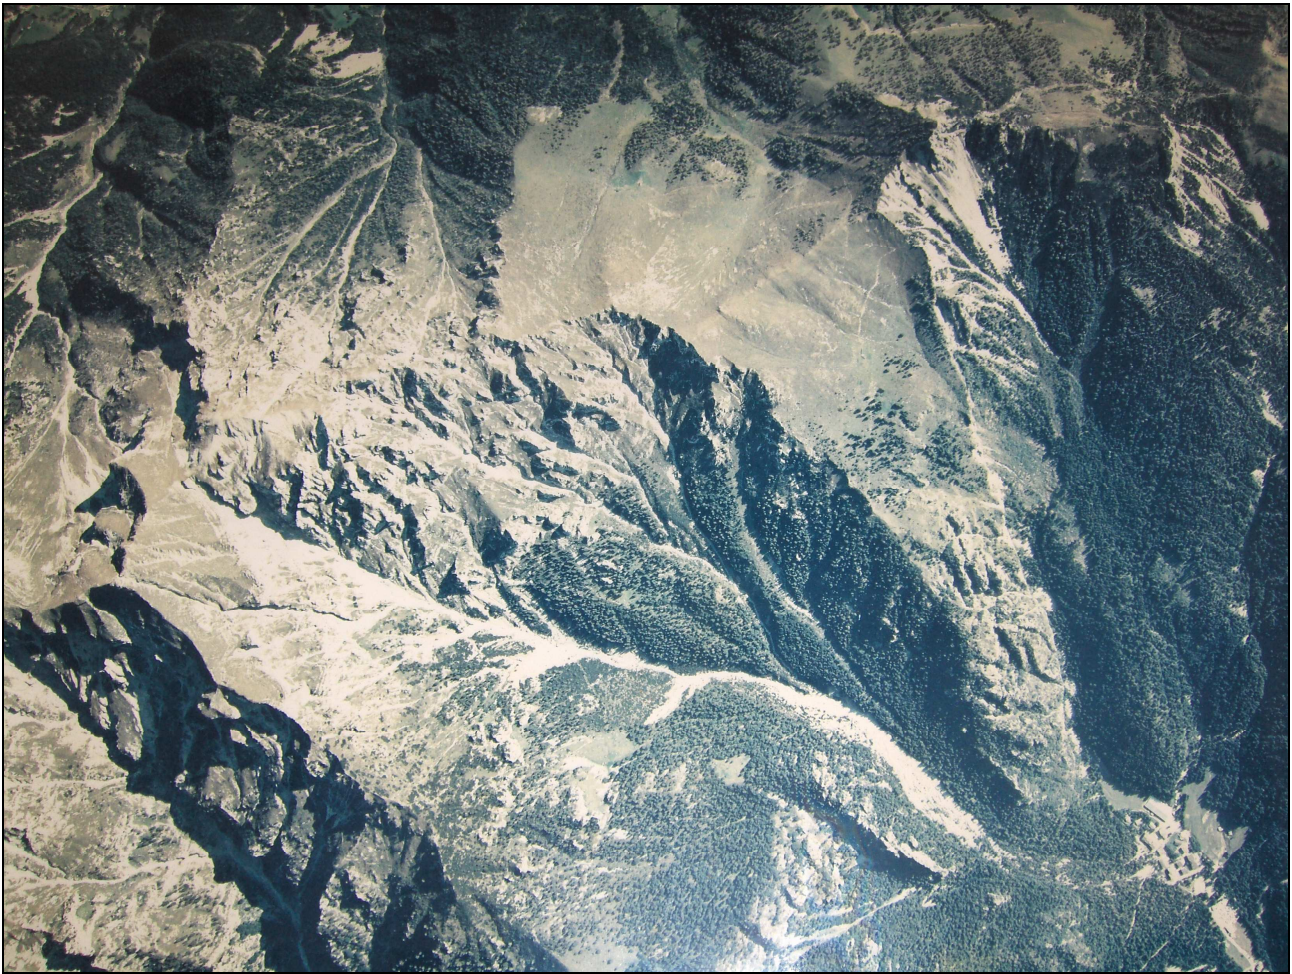
*Foto 2*

Da una foto ripresa a seguito dell'evento alluvionale del 1987 (cfr. tavola 03 – foto 2) sono evidenti tutti i solchi di incisione percorsi dalle colate innescatesi in concomitanza dell'evento e che hanno causato l'ingente accumulo di materiale in alveo poi trasportato a valle e trascinamento lungo l'apparato di conoide.

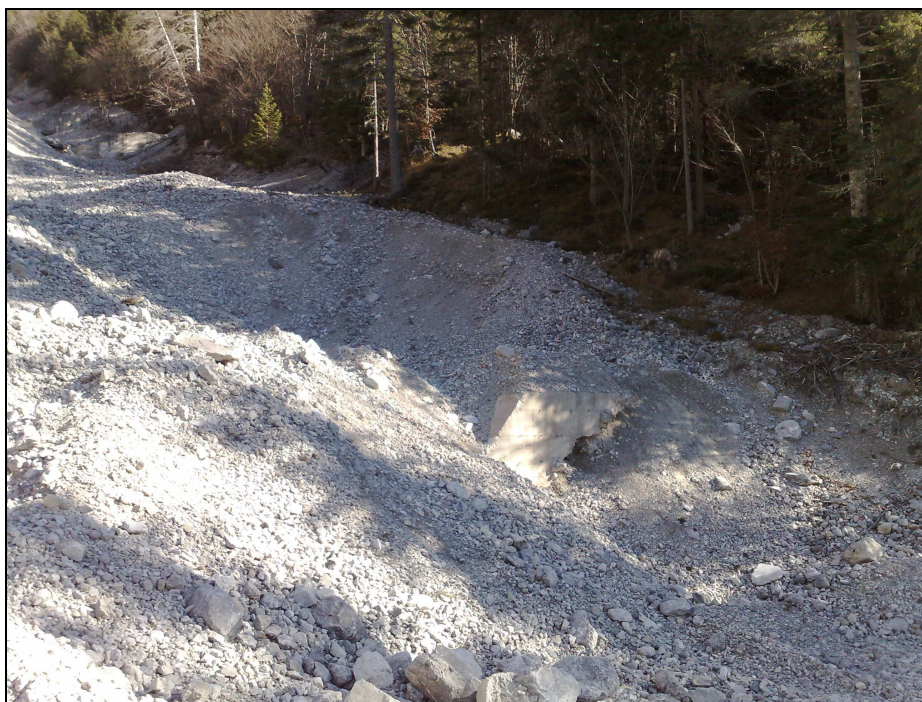
*Foto 3*

Si tratta di briglie in cls, alcune si presentano lesionate, scalzate in corrispondenza della fondazione (sifonate), soprattutto nel tratto tra i 1360 m s.l.m. e i 1320 m s.l.m. (cfr. foto 3 , 4, 6) o completamente sommerse dai detriti nel tratto compreso tra i 1320 m s.l.m. e i 1240 m s.l.m. (il tratto sovralluvionato – cfr. foto 5).

Le briglie erano state realizzate con un'altezza dal fondo alveo di 2,5 metri (alla gavèta), ma l'interrimento dell'alveo ha ridotto il "salto morfologico".

Inoltre risulta carente l'immorsamento in sponda delle opere, in quanto la corrente ha "aggirato" le spalle della briglia scoprendone le "ali" che erano state ancorate alla sponda.

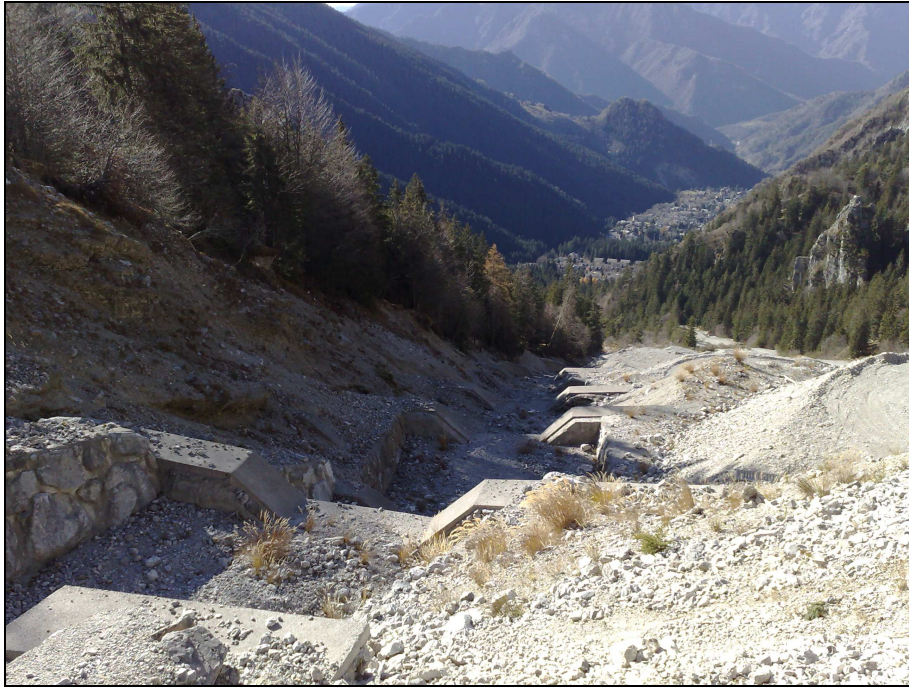
*Foto 7*

I muri arginali e il fondo alveo rivestito in pietrame e cls presenti a valle della vasca di espansione (integrati con opere realizzate nel 1996) mostrano un discreto stato di conservazione (cfr. foto 7).

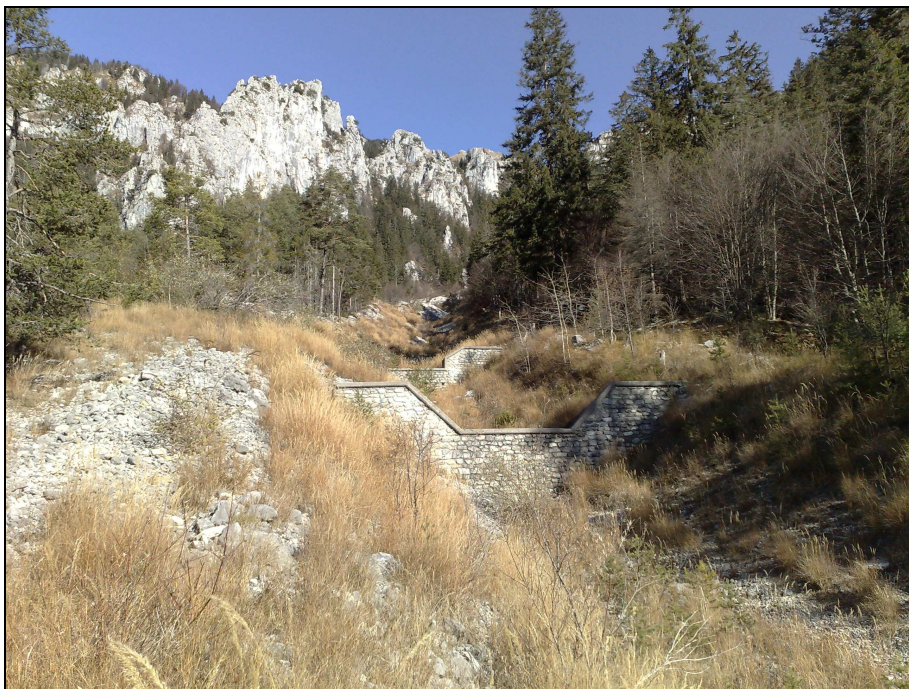
*Foto 8*

Nell’ultimo tratto da quota 1200 m s.l.m. sino alla tombinatura dell’alveo in corrispondenza della quota 1143 m s.l.m., sono presenti alcune briglie e soglie (cfr. foto 8), realizzate sempre a seguito dell’evento alluvionale, che si trovano strutturalmente in buono stato di conservazione e si presentano anche discretamente vegetate da vegetazione di tipo arbustivo con qualche elemento arboreo (piccoli larici di altezza anche di un metro).

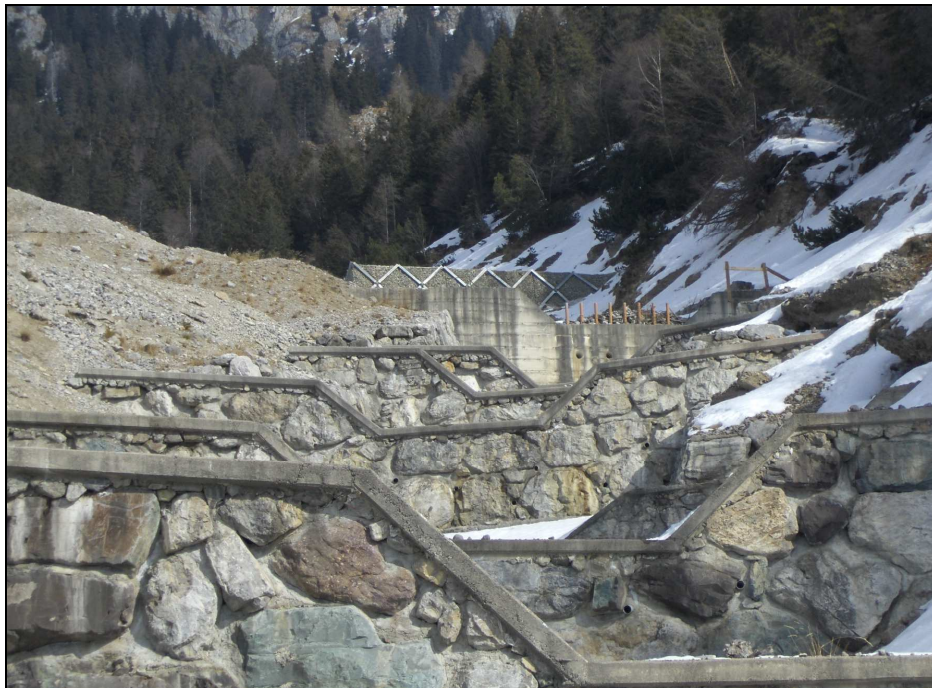
*Foto 9*

stessa (cfr. foto 9) in pietrame e cls, anch'esse con altezza dal fondo alveo media di 3.5 metri (dalla gavèta), di cui 1,0 metri costituiscono la base di fondazione.

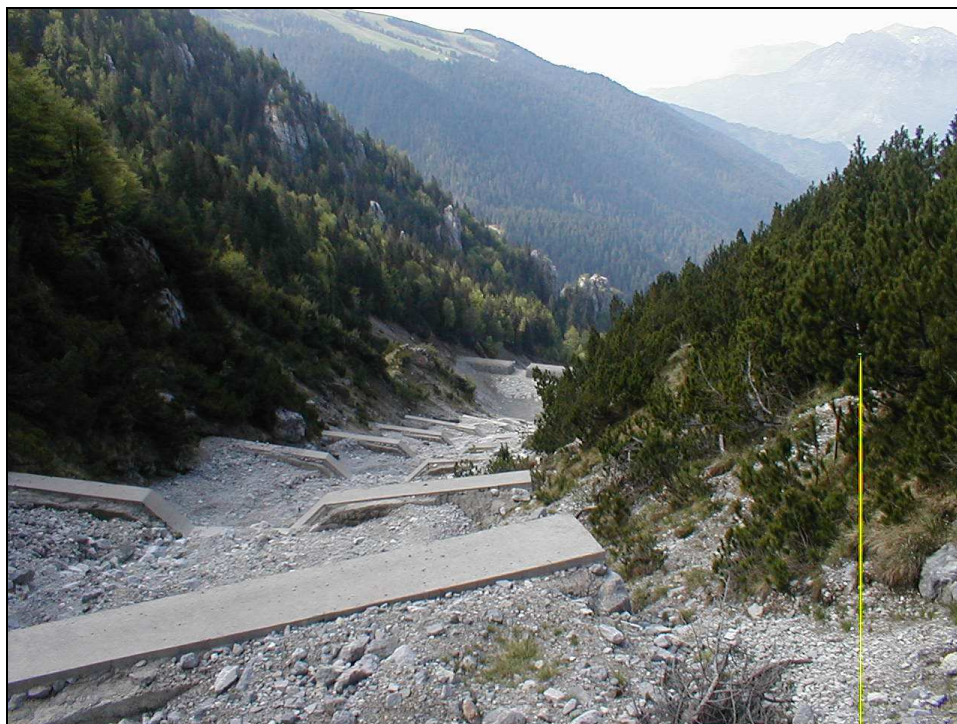
*Foto 10*

In particolare sono state realizzate 10 briglie in pietrame e cls lungo l’asta torrentizia principale (ramo destro idrografico della Val Gerù – cfr. foto 10 - 11) e sono state ripristinate e adeguate le due briglie realizzate dal Genio Civile (già interrate e lesionate a meno di dieci anni).

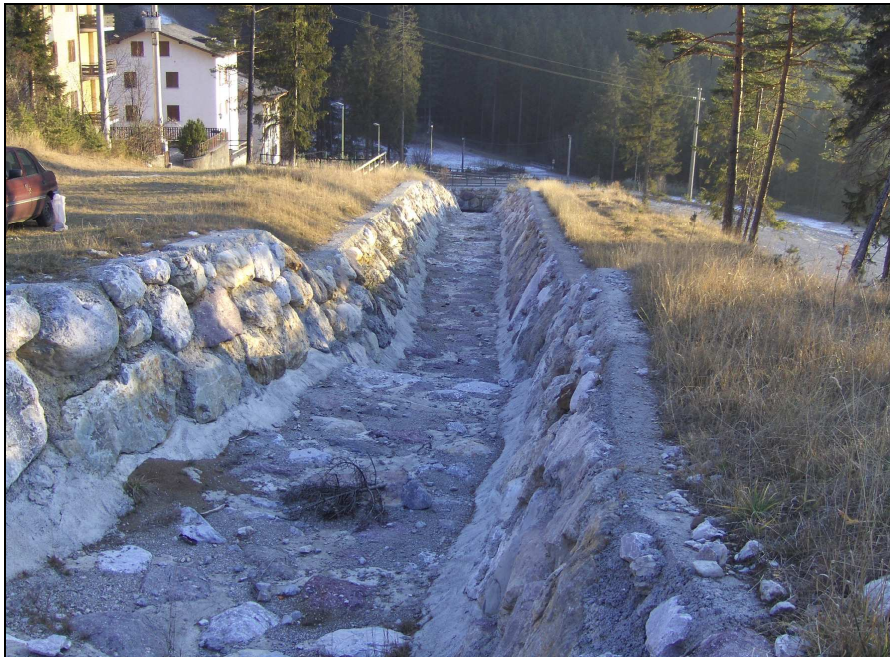
*Foto 16*

Il vallo ha un'altezza media di 4,5 metri e una capacità volumetrica di 11.500 mc (ramo a ovest) e di 25.500 mc (ramo a est) è aperto sul fronte per consentire il passaggio dell'acqua (il trattenimento dei detriti è garantito da una fessura selettiva a pettine – cfr. foto 19) e si chiude intorno al canale aperto realizzato in pietrame e cls con sezione trapezoidale utile pari a 8 mq (cfr. foto 16).

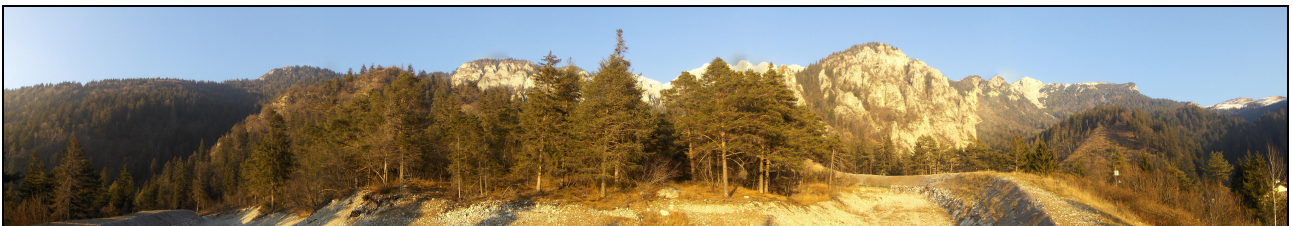
*Foto 17*

L'opera più importante è il vallo in terra (consolidato alla base da scogliere in massi ciclopici e rivestito da elementi anti erosivi, come le gesotuoie – cfr. foto 17 - 18) che si sviluppa per totali 460 m a protezione della località Piazzo (maggiormente colpita durante gli eventi alluvionali dell'87) e in direzione opposta a protezione della località Rossanella e del Campeggio.

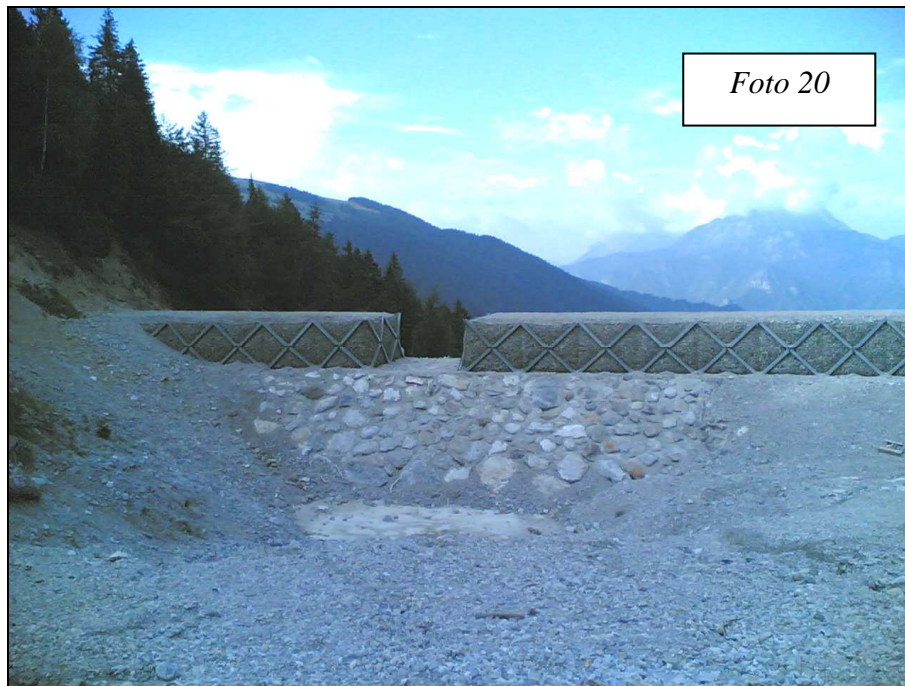
- l'efficienza della vasca di contenimento delimitata dal vallo in terra costituito da elementi modulari "tipo lasar" (volume utile par a 23.000 mc circa) è legata all'esecuzione di operazioni periodiche di svasso e di pulizia. Come verificato in questi anni, la capacità di trasporto torrentizia in condizioni normali è dell'ordine di 25.000 mc per decennio, volumi che necessitano di operazioni di svasso da prevedersi con cadenza almeno annuale e verifiche da eseguirsi periodicamente soprattutto a seguito di eventi meteorici intensi (come quelli del 1991 che hanno mobilitato circa 15.000 mc di materiali e come quello minore del giugno 2007 che ha causato un significativo interrimento della vasca di espansione recentemente ampliata, come da foto 20);

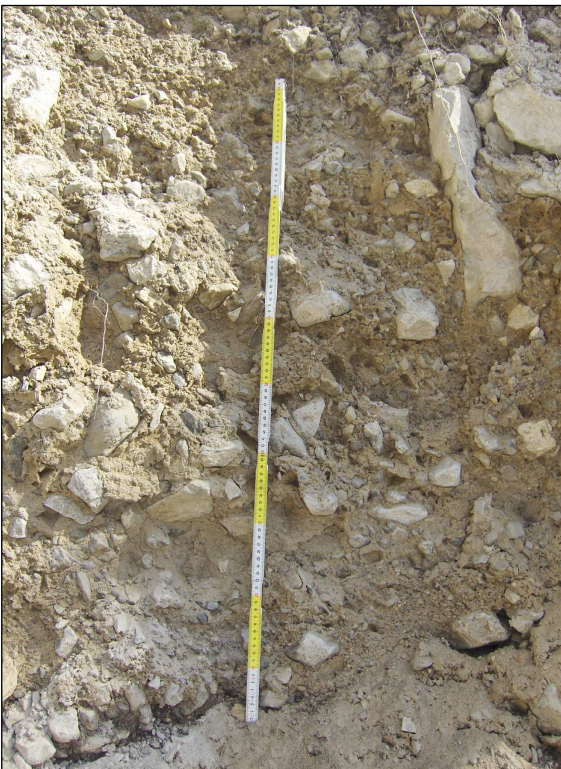
*Foto 21: Depositato conoide quota 1250 m*

Il valore modale e rappresentativo del diametro dei sedimenti, ricavato dai rilievi eseguiti in più punti (cfr. foto 22-25), è comunque compreso tra i 2.5 e i 4.5 cm.

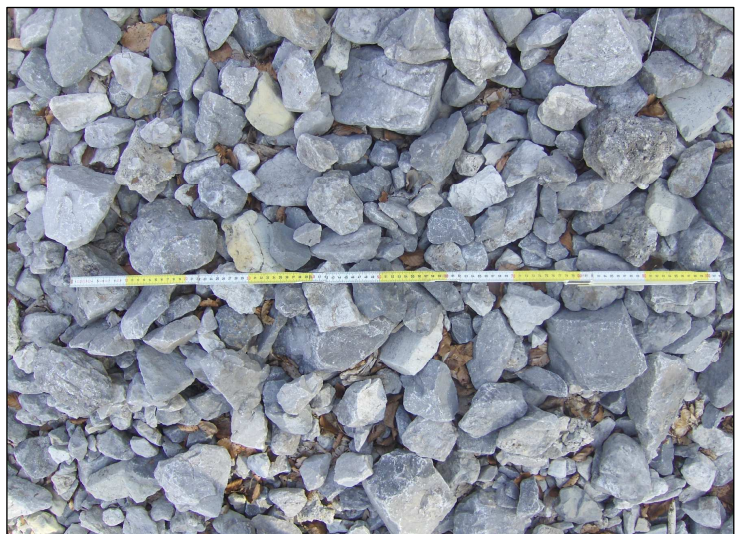
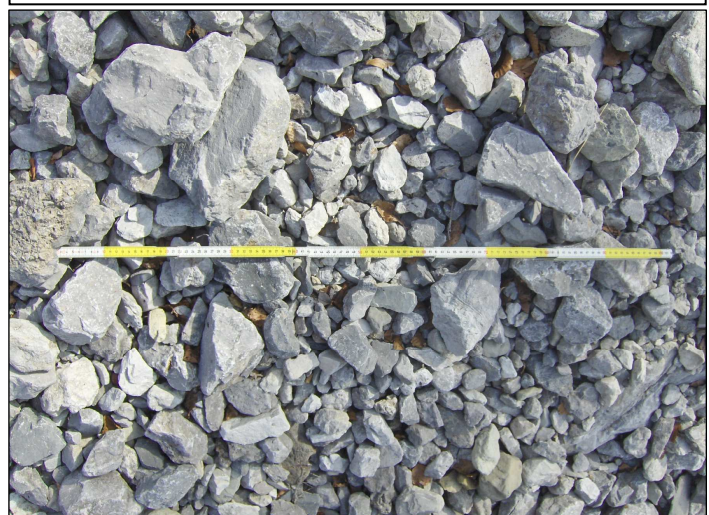
*Foto 22 - 23: Depositato in alveo quota 1200 m  
(foto in alto) 1300 (foto in basso)*

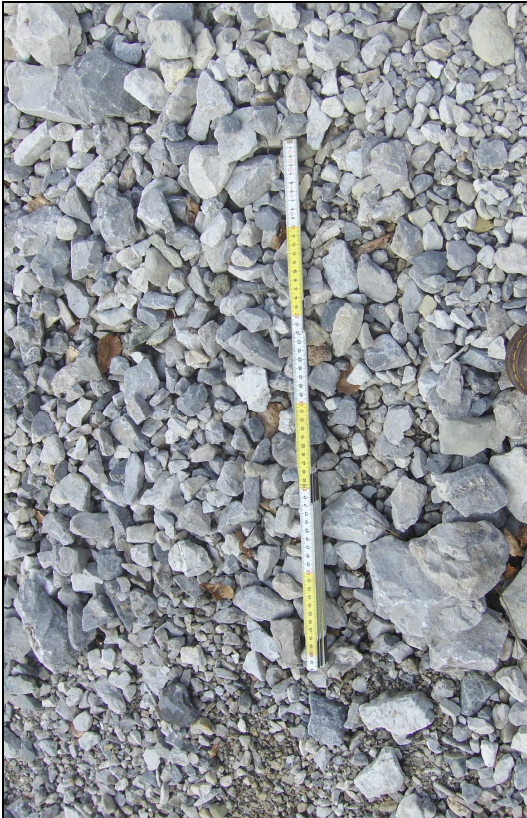
*Foto 24: Depositato conoide quota 1350 m*

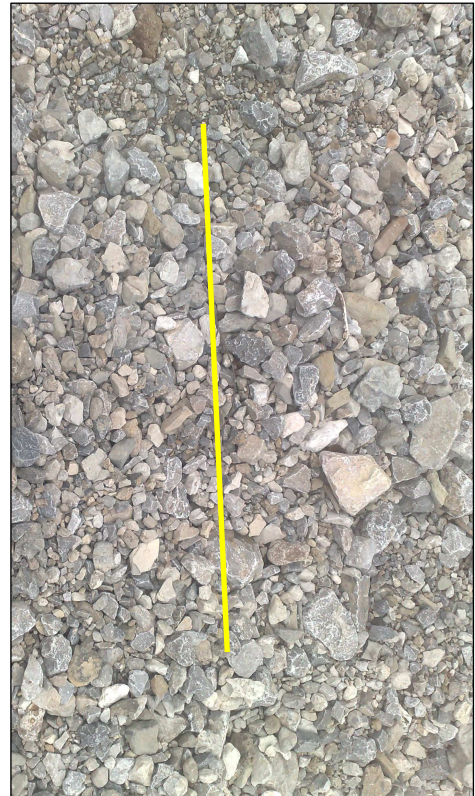
*Foto 25: Depositato conoide quota 1430 m*
