Comune di Piazzatorre
Provincia di Bergamo

*Revisione degli ambiti soggetti a pericolosità da frana nei siti a rischio idrogeologico molto elevato (L.267/98)
Comune di Piazzatorre - località Piazza Camping*

TAVOLA
05

Carta di sintesi dell'evento alluvionale del 1987

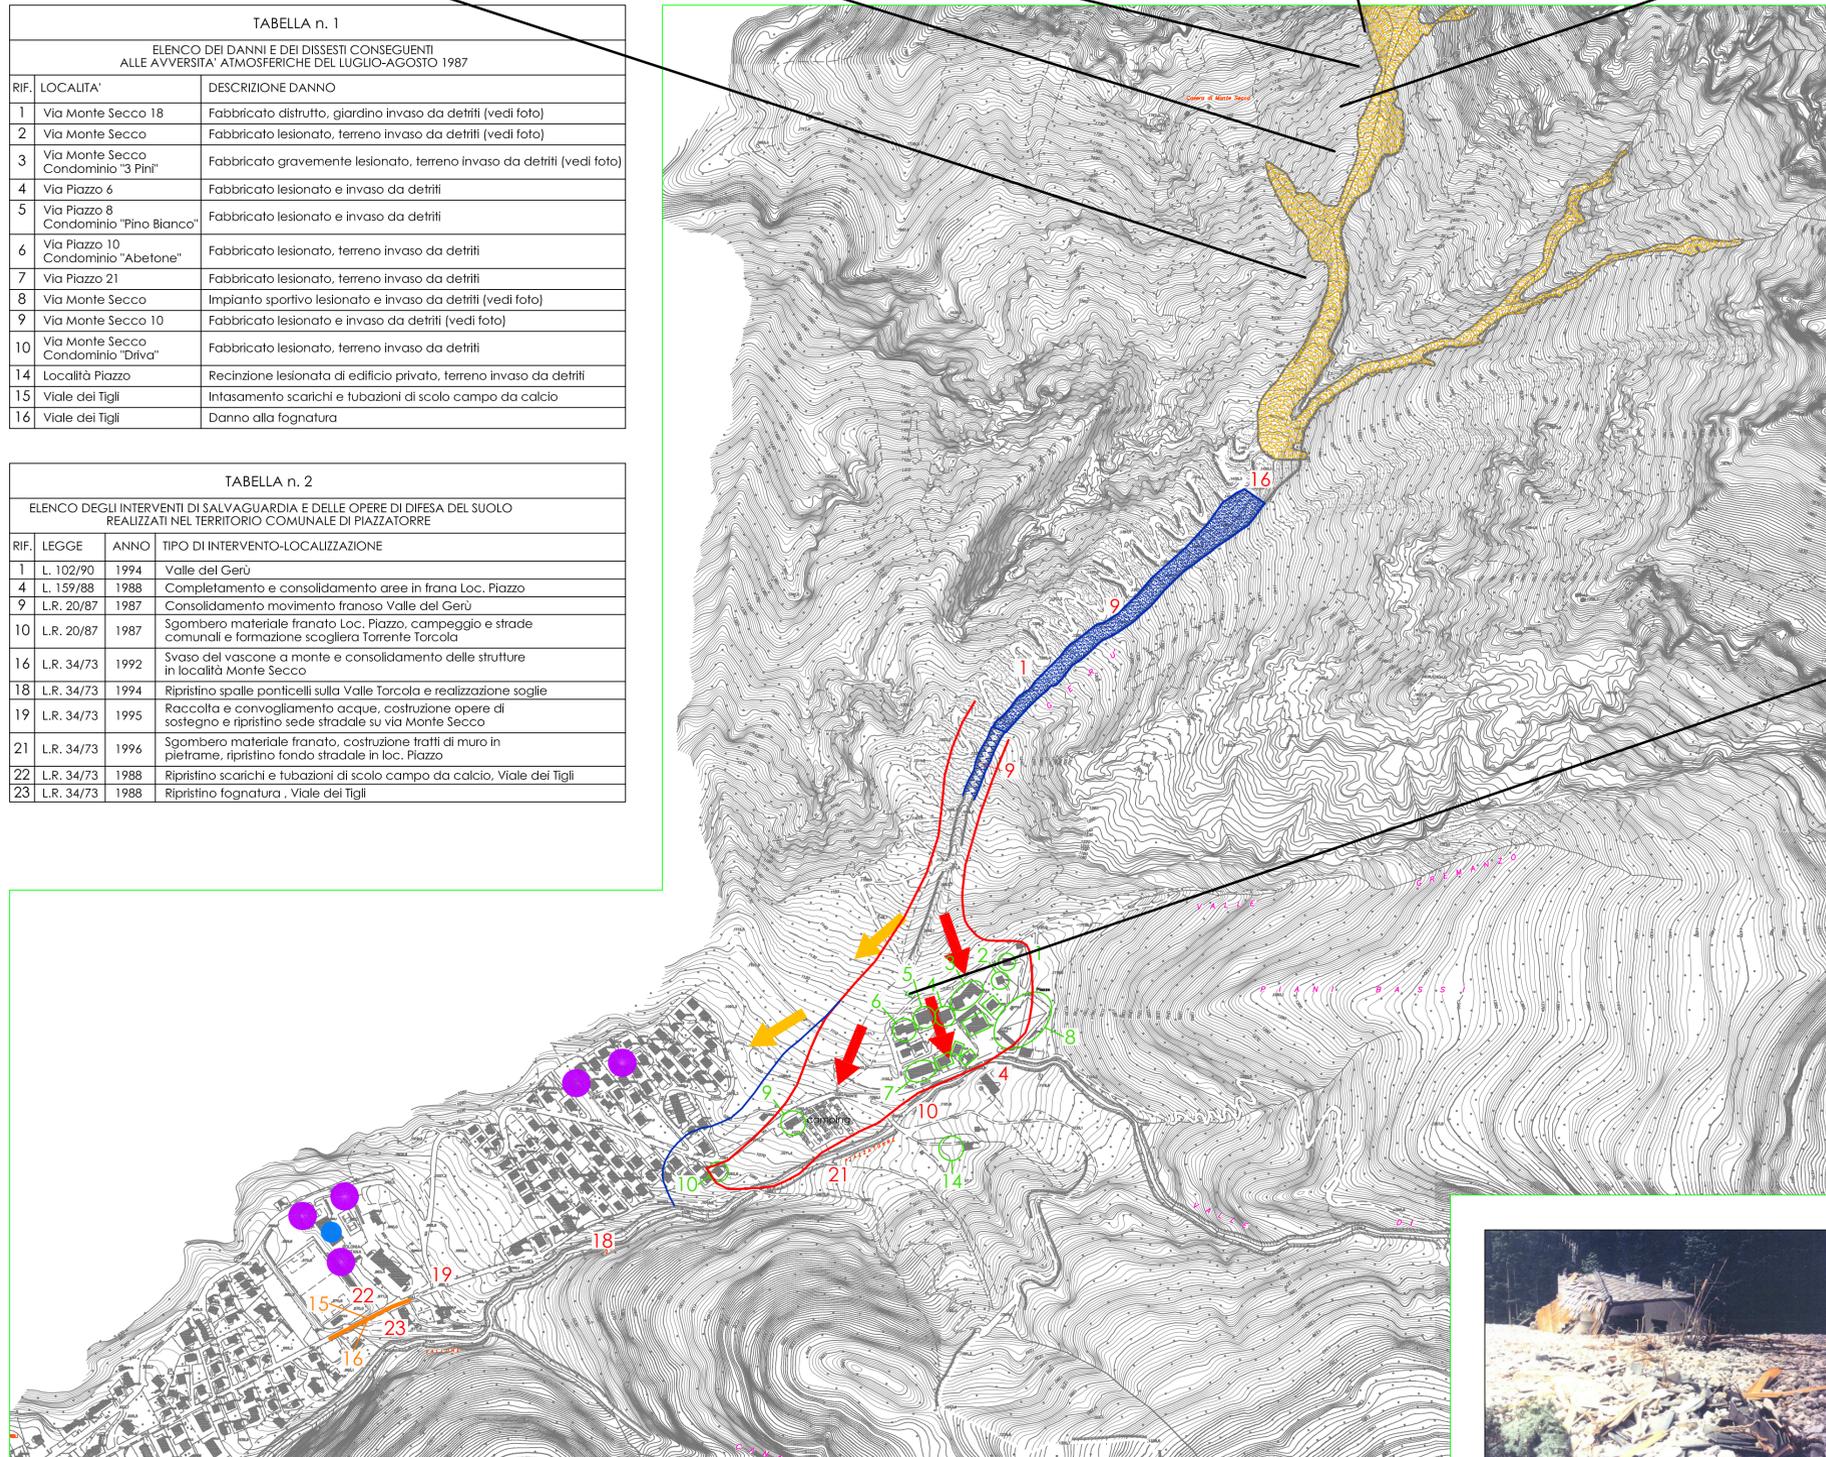
Zone sorgenti di detrito durante l'evento del 1987
-

Area interessata da colata prevalentemente liquido -fangosa
-

Area interessata da colata prevalentemente detritica

Rottura dallo sbarramento detritico e incisione canale deflusso
-

Localizzazione degli immobili danneggiati a seguito delle avversità atmosferiche dei mesi di luglio-agosto 1987, desunte dalle denunce di privati pervenute all'Amministrazione Comunale (vedi tabella n.1)

Localizzazione degli immobili e infrastrutture pubbliche distrutti o danneggiati a seguito delle avversità atmosferiche dei mesi di luglio-agosto 1987, desunte dalle segnalazioni effettuate dall'Amministrazione Comunale (vedi tabella n.1)

Localizzazione degli interventi di salvaguardia e di difesa del suolo realizzati nel territorio comunale di Piazzatorre successivamente al 1987 (vedi tabella n.2)

Direzione della colata detritica evento 1987
-
