# Comune di Piazzolo

## STUDIO PER LA DEFINIZIONE DEL RETICOLO IDRICO MINORE E LE RISPETTIVE FASCE DI RISPETTO IN OSSERVANZA DELLA DGR N° VII/7868 DEL 25/1/2002 E DGR N° VII/13950 DEL 1/08/2003

### *Relazione descrittiva*

N° progetto: 0804011

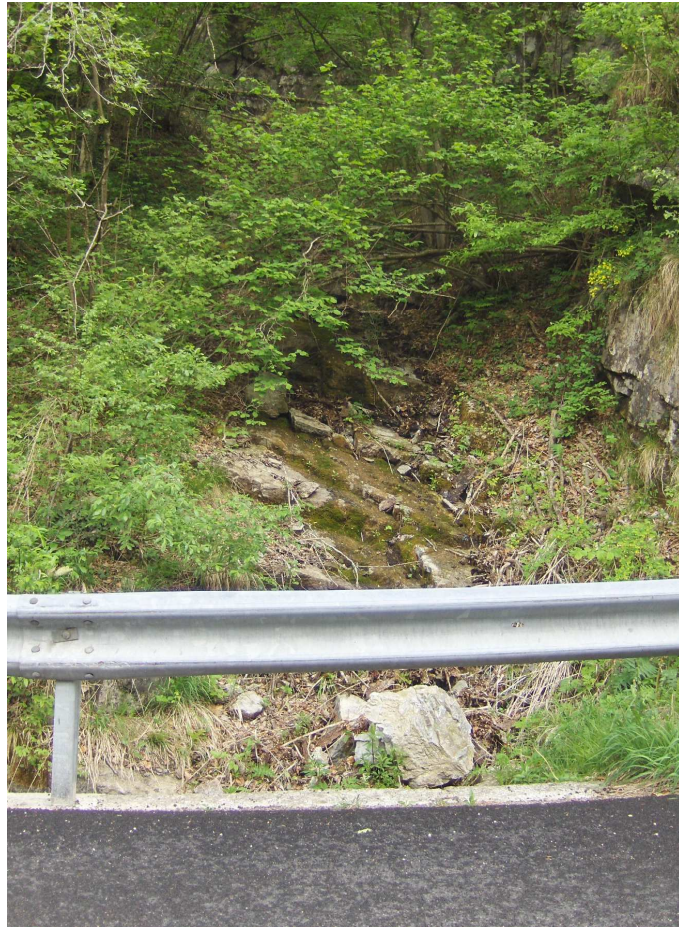
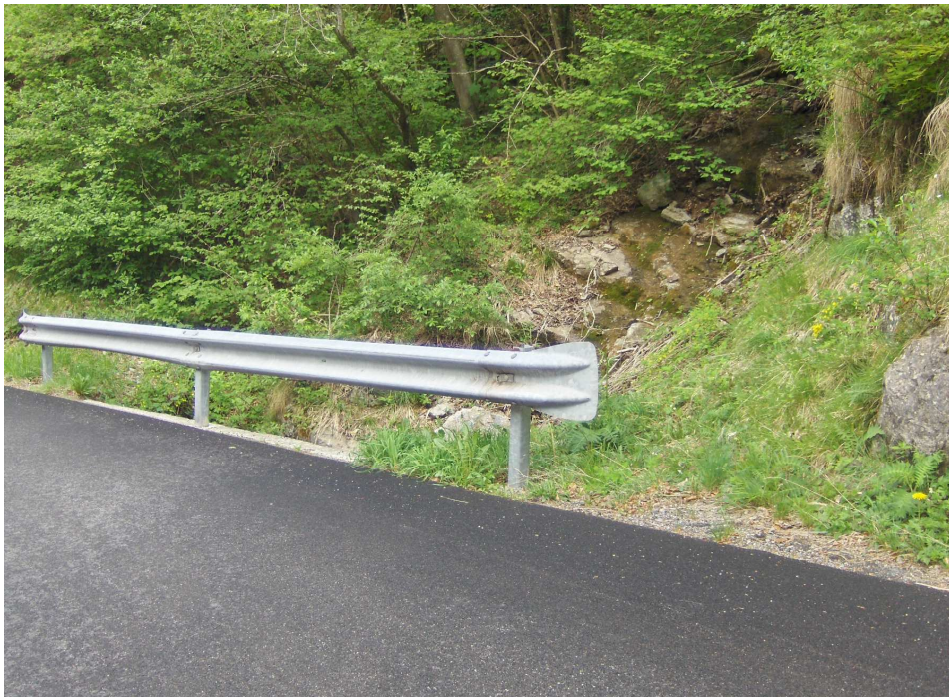
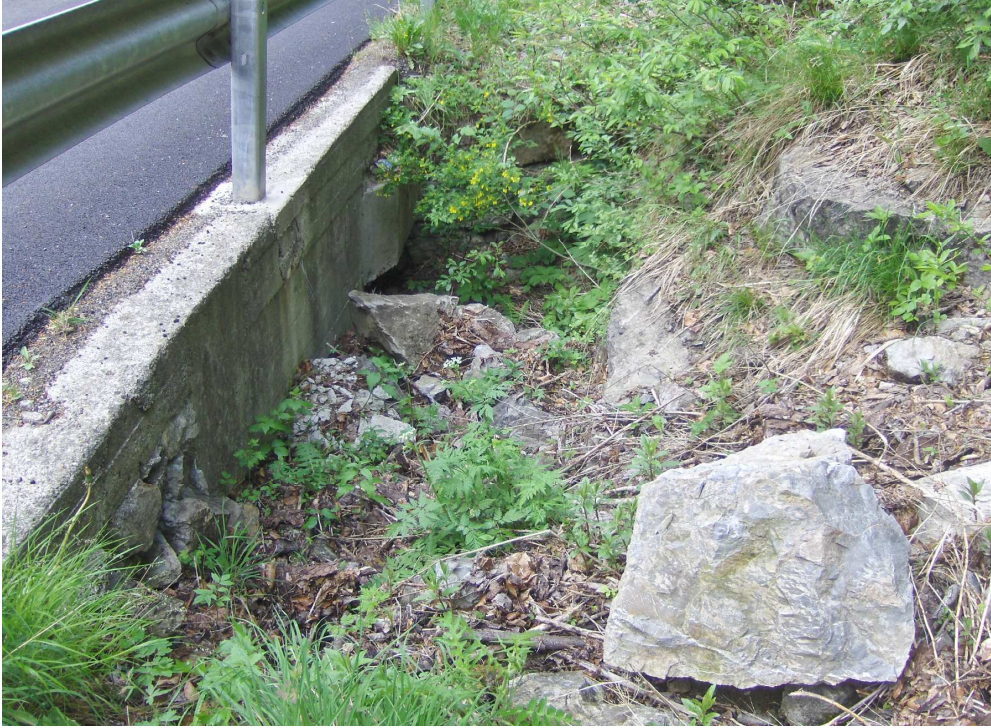
**1-01-BG040**

La prima valle, individuata dalla sigla 1-01-BG040, raggiunge la sede della strada comunale che porta a Piazzolo (cfr. foto di allegato 2.A2) dove è localizzato un tombotto di attraversamento attualmente parzialmente invaso da detriti e vegetazione. Al fine di garantire la funzionalità dell'attraversamento e la transitabilità della strada in caso di eventi idrologici significativi, è necessario prevedere interventi periodici di pulizia del tombotto dai detriti e dalla vegetazione.

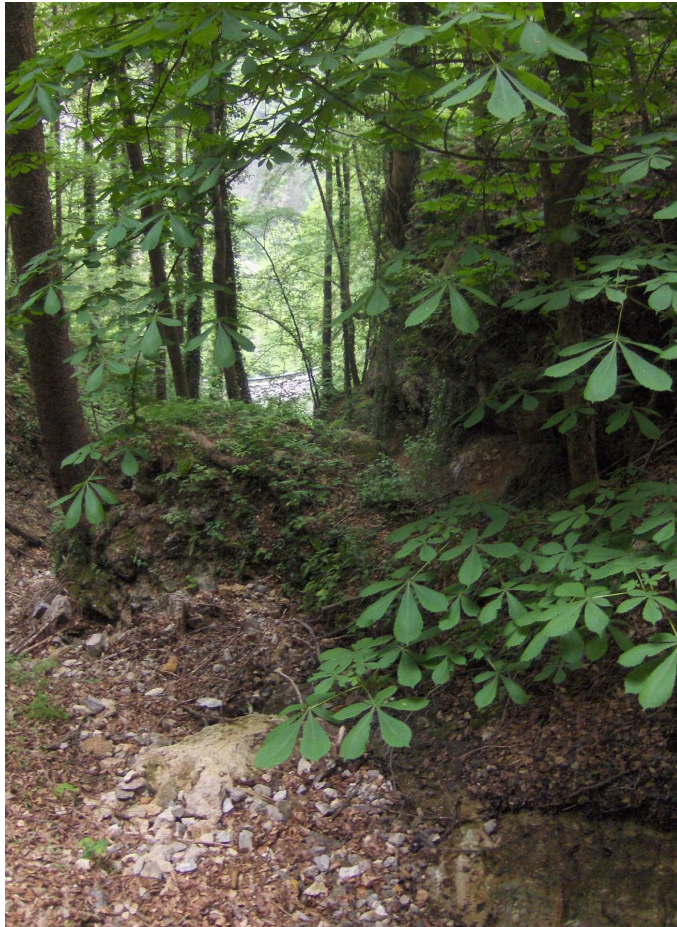
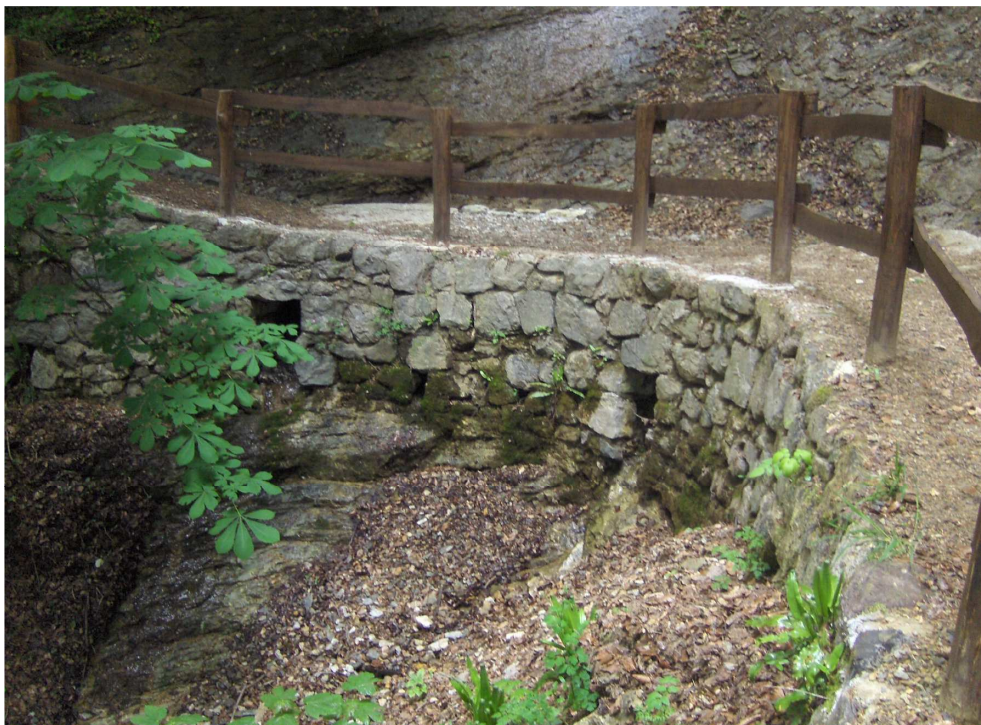
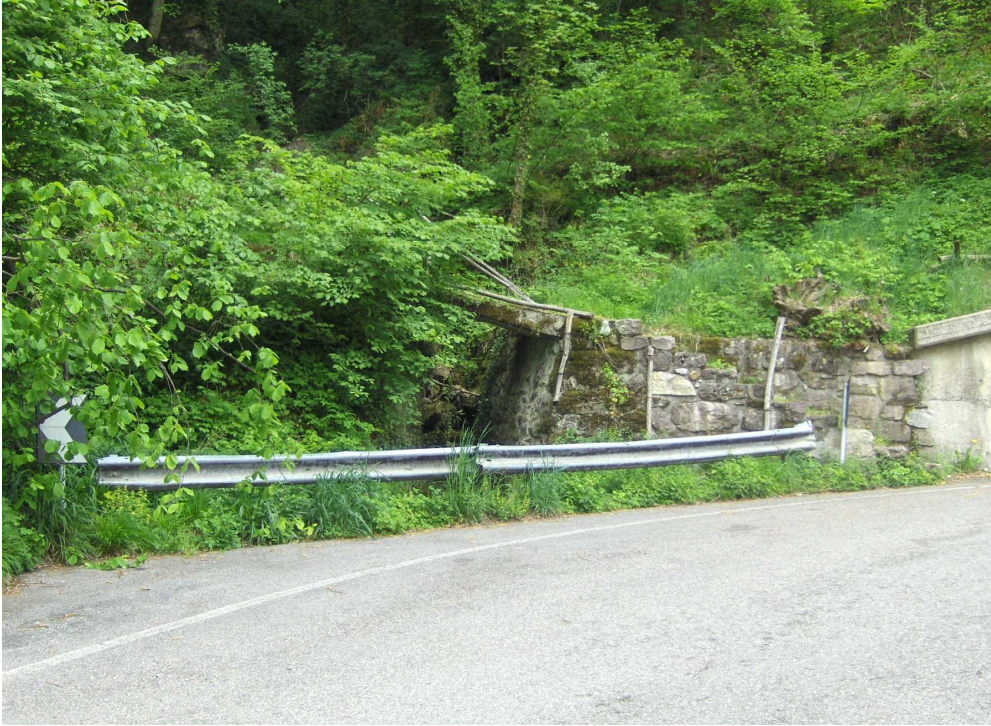
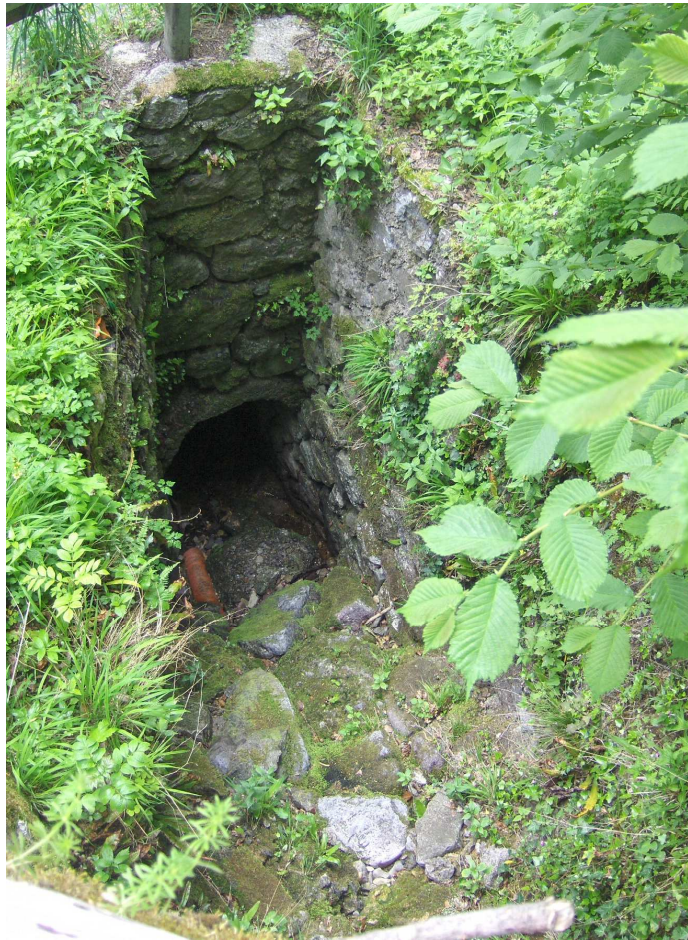
2-01-BG040

Il secondo impluvio esaminato è rappresentato dalla Valle Varzel (2-01-BG040). Si tratta di una valle con scorrimento parallelo a quella precedente e sviluppo di poco superiore. Anche in questo caso lungo la valle sono presenti fenomeni franosi (cfr. allegato 2.A2) che causano un significativo apporto detritico in alveo che, in caso di piogge intense, possono raggiungere il tombotto di attraversamento della strada comunale. La valle è interrotta anche da una mulattiera di importante interesse turistico – escursionistico, recentemente ripristinata proprio nel tratto di attraversamento. Anche in questo caso è importante garantire la manutenzione del tombotto di attraversamento della strada comunale (cfr. foto 03 e 04, di allegato 2.A2) in relazione alla rimozione dei detriti trasportati in alveo e che possono intasare lo stesso.

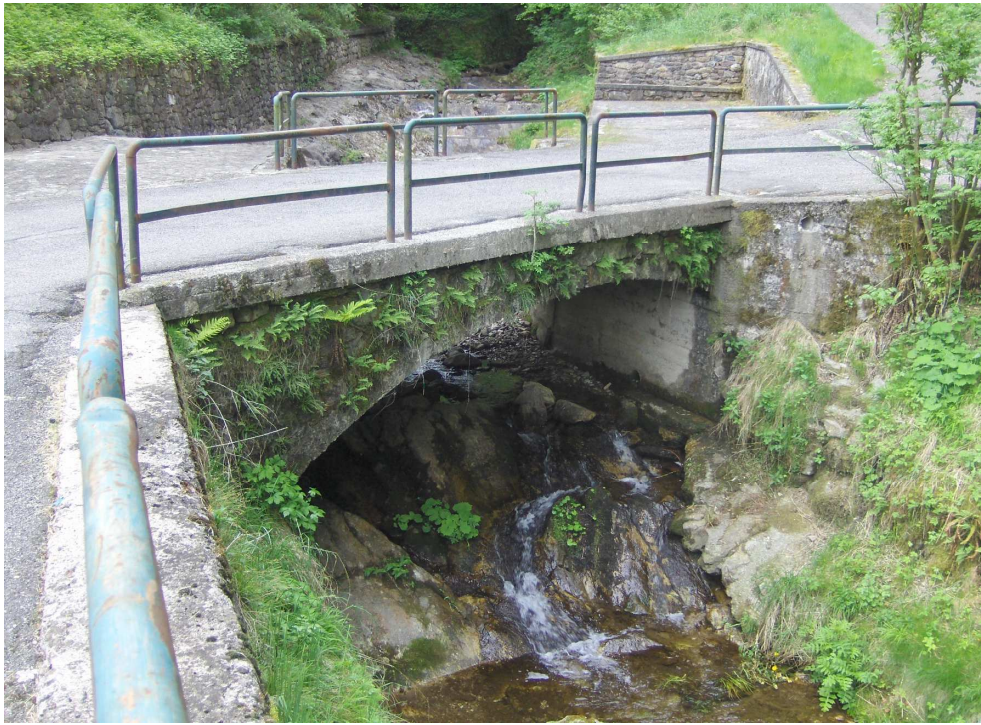
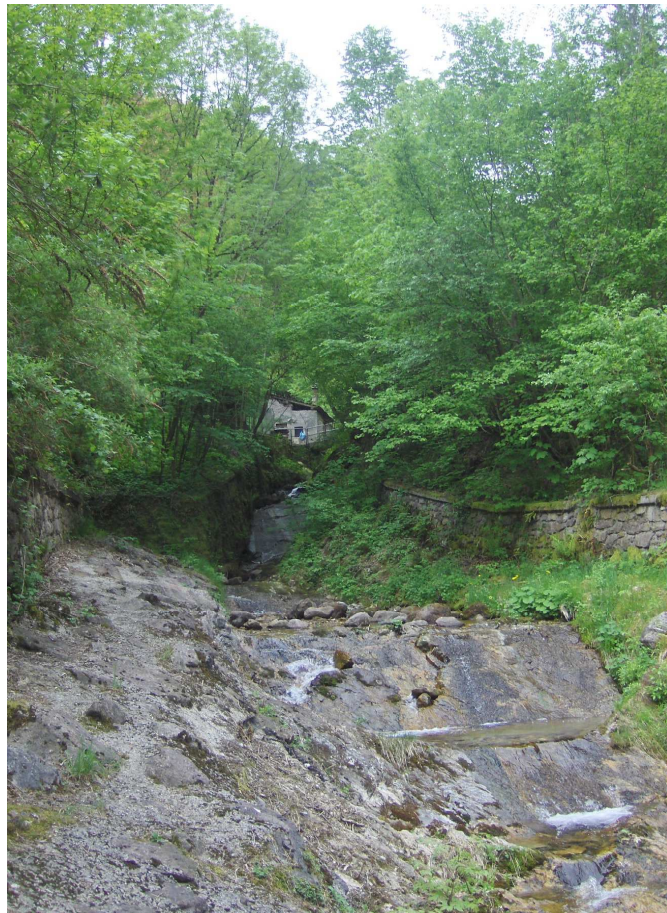
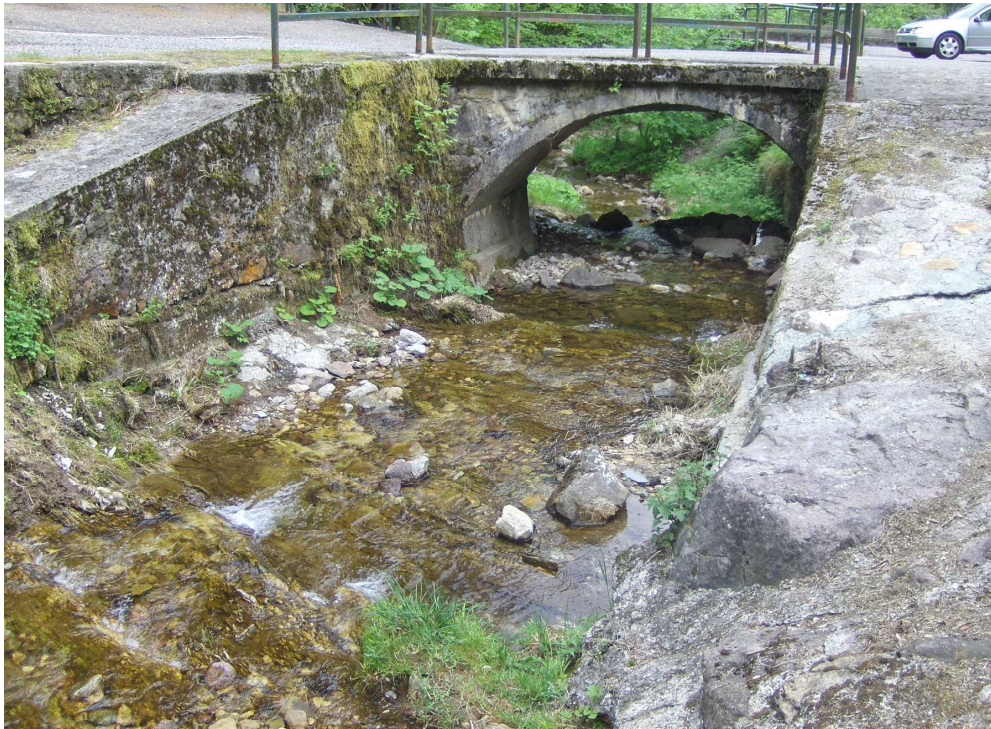
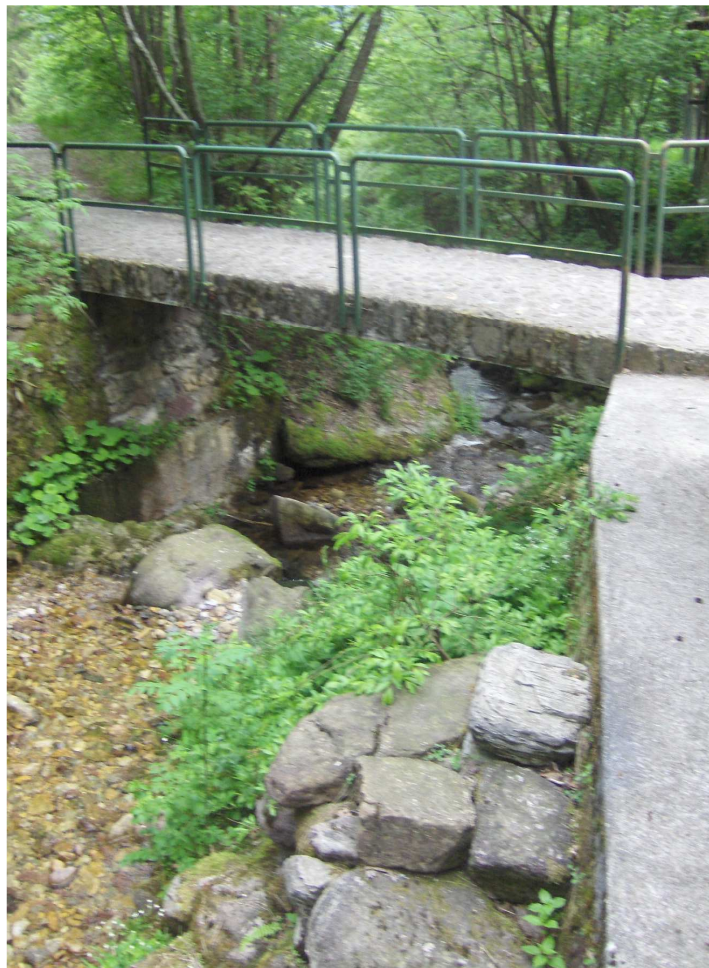
3-01-BG040

L'altra valle parzialmente interferente con l'abitato è la valle Fosca (3-05-BG040) che si unisce alla Valle Pian della Valle (3-01-BG-04) di cui risulta significativo solo un attraversamento posto lungo la strada comunale evidenziato in allegato 2.B2.

Il tratto a monte dell'attraversamento è caratterizzato da rivestimenti di fondo e salti di fondo, finalizzati anche in questo caso al rallentamento delle correnti e al favorire la deposizione dei detriti trasportati. Il ponte ad arco mostra buone condizioni di manutenzione e non sono rilevabili detriti in alveo che ostacolano il deflusso in prossimità dello stesso (fotografia 03).

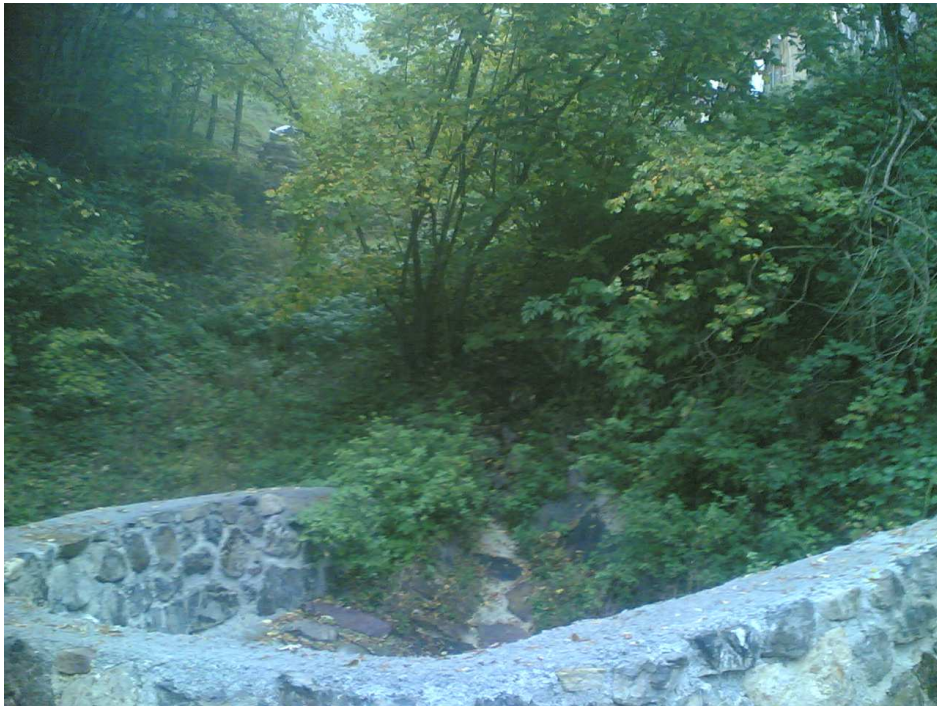
3-06-BG040

La valle Forcella (3-06-BG040), che trae origine dall'omonimo passo, per confluenza di alcune aste minori, costituisce un'asta torrentizia non particolarmente incisa e che non mostra, se non in concomitanza di piogge intense e prolungate, ruscellamenti idrici.

In caso di eventi meteorici intensi tuttavia è in grado di mobilitare detriti che si riversano lungo il tombotto posto sulla strada agro - silvo - pastorale che collega l'abitato alla Forcella. Il tombotto risulta sufficientemente dimensionato, tuttavia la scarsa incisione dell'alveo torrentizio favorisce (come evidenziato dalle riprese fotografiche eseguite - cfr. allegato 2.B2, foto 1 e 2), in caso di eventi idrologici estremi, la divagazione delle correnti in deflusso che possono "by passare" il tombotto e riversarsi direttamente sulla strada agro silvo pastorale, causandone anche l'interruzione.

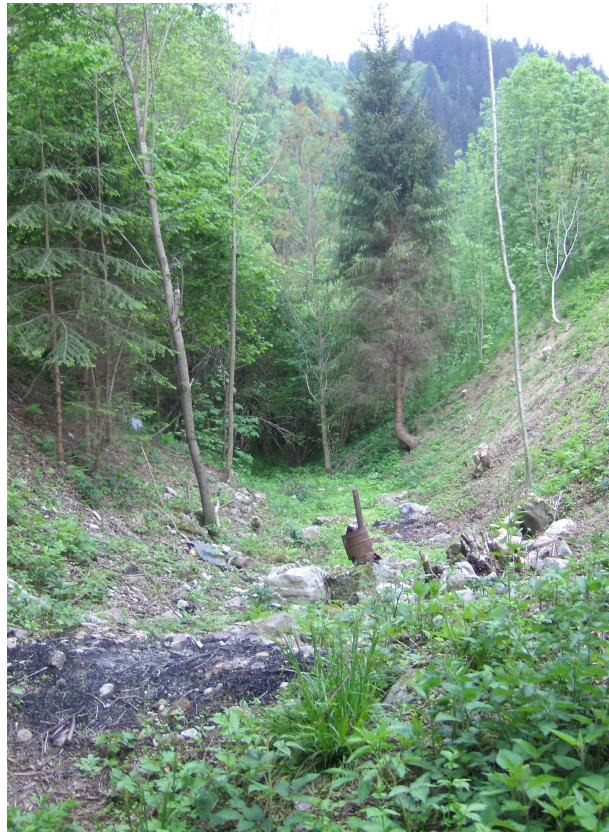
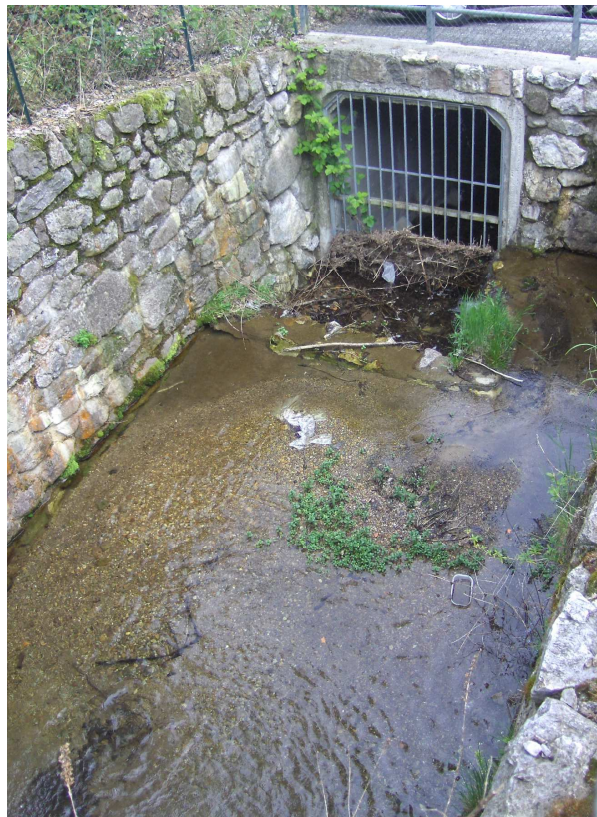
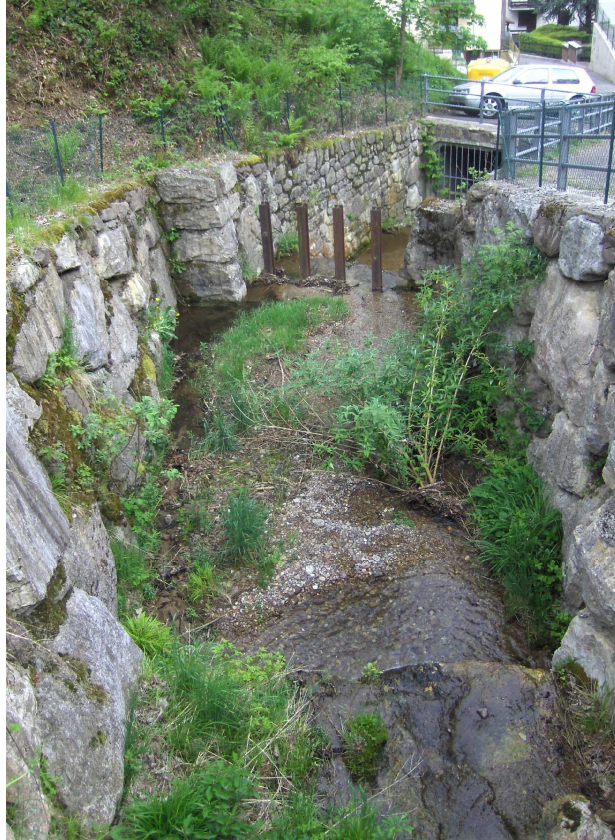
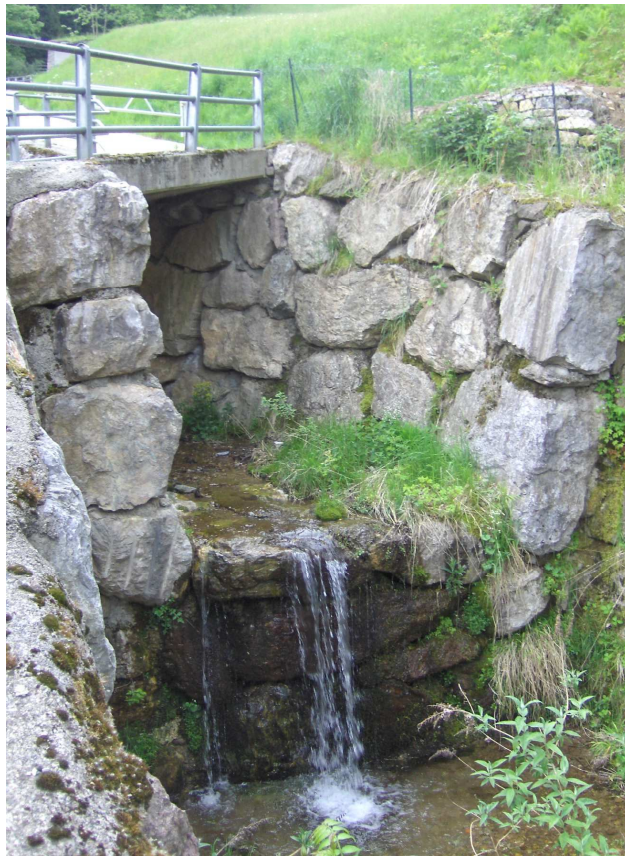
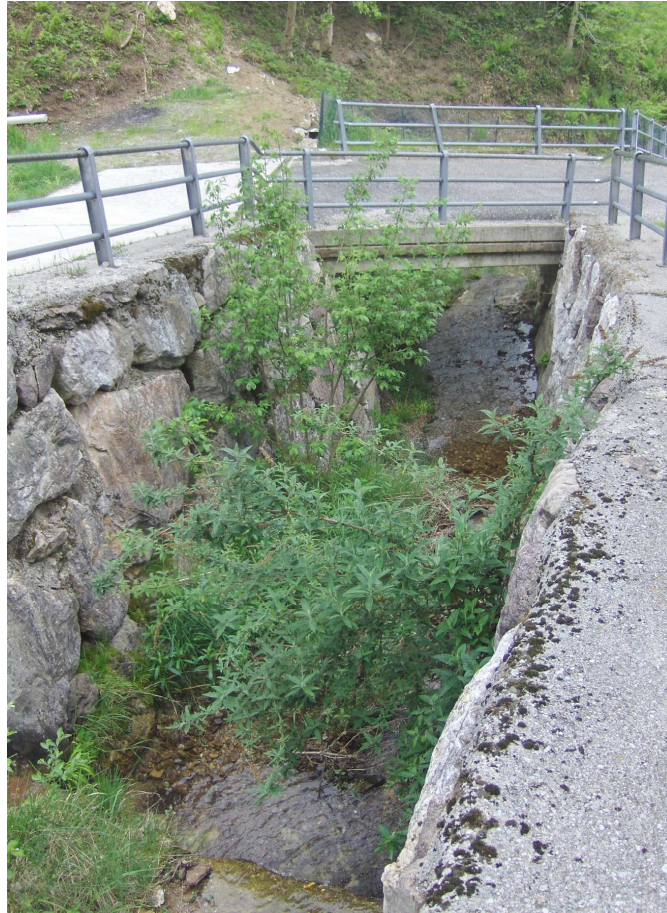
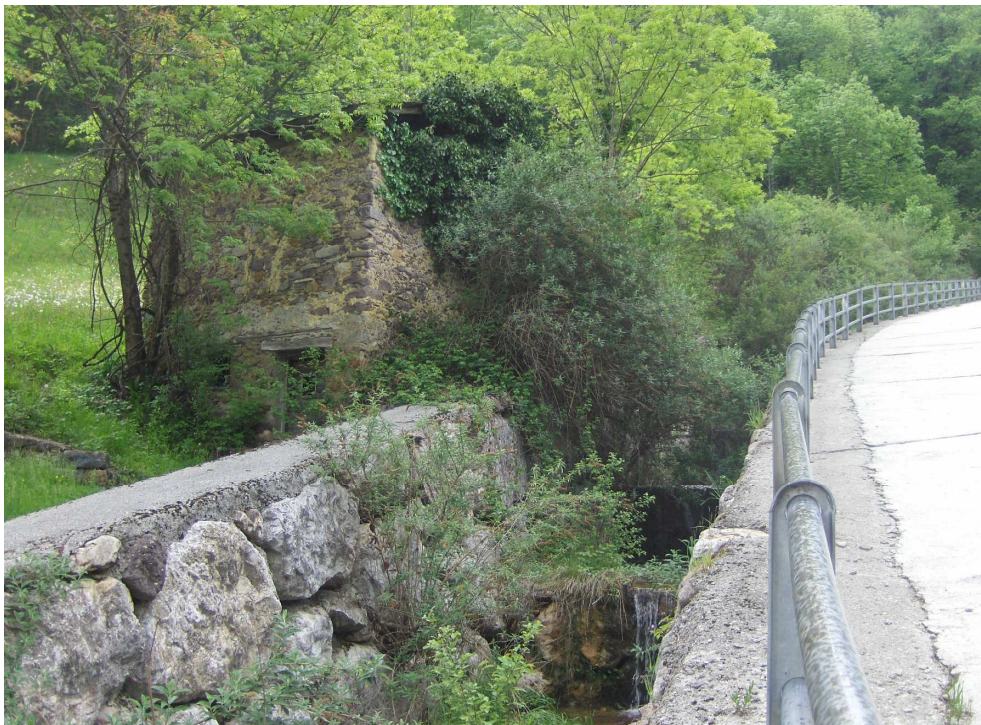
**3-07-BG040**

La Val Scura (3-07-BG-040) possiede uno sviluppo maggiore e scorrimenti idrici più continui durante tutto il corso dell'anno. Come esaminato in allegato 3, trattasi di un torrente che si sviluppa perlopiù rettilineamente, piuttosto inciso nel tratto medio e superiore e con un'importante escursione di quota, fattori morfometrico che contribuiscono ad accentuare la pericolosità dei fenomeni di erosione e di trasporto solido, fenomeni hanno reso necessaria la realizzazione di alcuni interventi di regimazione nei tratti a monte dell'abitato.

La valle è stata infatti regimata con opere di difesa di sponda (gabbioni in rete metallica, murature in pietrame), salti di fondo, briglie, rivestimenti di fondo e con un lungo tratto artificiale canalizzato e sagomato al fine di rallentare la velocità delle correnti in

deflusso e favorire la deposizione del materiale detritico trasportato (cfr. allegati 2.B1 e 2.B2 riportanti la planimetria con l'ubicazione delle opere realizzate e il rilievo fotografico delle opere).

A monte dell'abitato la valle è stata tombinata tramite un manufatto in cemento prefabbricato (dimensioni utili 250 cm x 200 cm) e in un secondo tratto con una tubazione in cemento di diametro utile 120 cm. All'imbocco della tombinatura è presente una briglia selettiva e una griglia di trattenuta dell'eventuale trasporto solido. Questi recenti interventi hanno migliorato notevolmente l'assetto idraulico del corso d'acqua, mitigando notevolmente la pericolosità dei fenomeni che possono interessare l'asta idrica in esame.

Fondamentale è garantire la pulizia e la manutenzione del tratto di corso d'acqua a monte dell'abitato e verificare periodicamente l'eventuale presenza di detriti in corrispondenza della briglia selettiva e della griglia che precede l'immissione del corso d'acqua nella tombinatura.
