Politecnico di Milano
Dipartimento di Ingegneria Strutturale
Piazza Leonardo da Vinci,32
20133 Milano

Nota:
“Problemi di stabilità in miniere abbandonate”.
(Luglio 2005)

Relatore:
Prof. Ing. Roberto Nova
Dott. Ing. Riccardo Castellanza

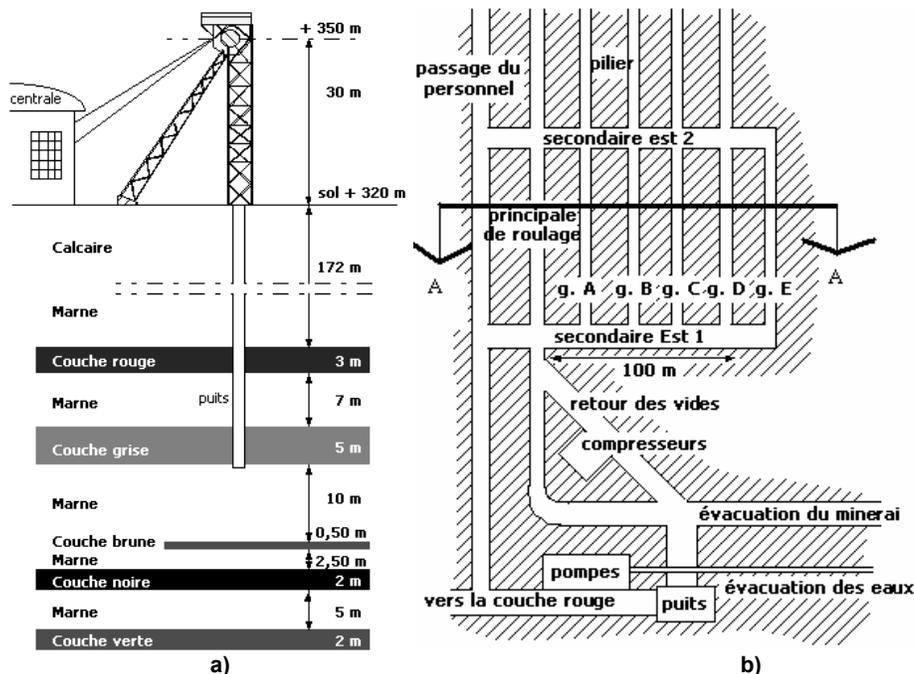
Fig. 1: a) schematizzazione della stratigrafia della formazione ferrifera lorena, b) schematizzazione di un sistema "camere e pilastri" (da Carboni (2002))

Generalmente le estrazioni sono state condotte con il metodo "camere e pilastri": le miniere sono costituite da camere scavate nel sottosuolo e separate tra loro da pilastri naturali (in Fig. 1b). Le camere hanno lunghezza elevata e una larghezza che è compresa tra 4 e 7 metri; i pilastri hanno forme variabili (possono essere quadrati, rettangolari o trapezoidali) e una larghezza che va da un minimo di 10 metri ad un massimo di 25 metri (eccezionalmente si hanno pilastri larghi 5 metri, ma solo in gallerie superficiali). Lo spessore di minerale sfruttato, che corrisponde all'altezza delle camere e dei pilastri, è compreso tra 3 e 7 metri (eccezionalmente 8 metri). La peculiarità di questo metodo di estrazione è il fatto che le cavità sotterranee rimangono anche dopo la cessazione delle attività minerarie: viene lasciata una quantità di pilastri sufficiente a garantire (almeno in linea teorica) la stabilità delle miniere; la percentuale di pilastri lasciati in piedi varia tra il 30 e l'80 %.

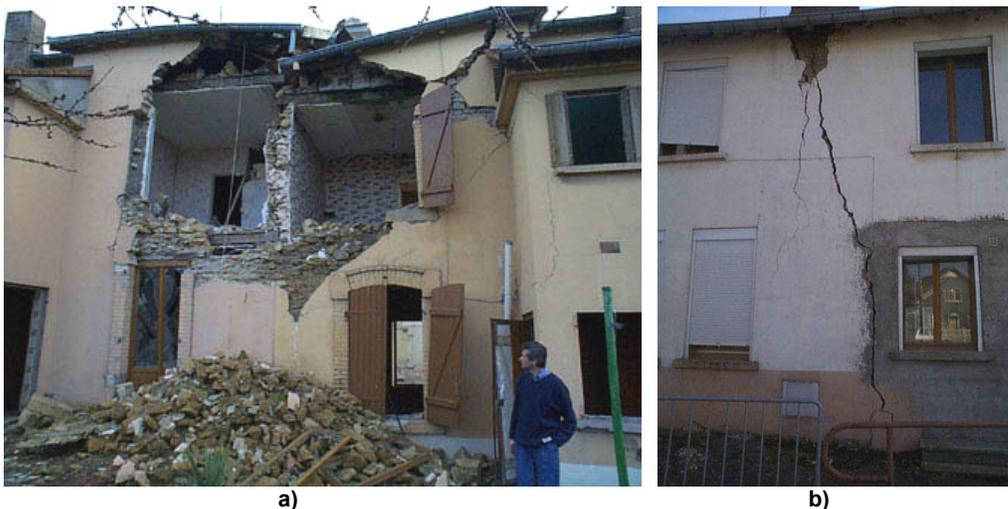
Fig. 2: : danni alle strutture nei pressi di Auboué (a) e Moutiers (b) (da Carboni (2002))

Recentemente, fenomeni di instabilità superficiale hanno interessato alcune zone della Lorena situate sopra miniere di ferro abbandonate, tra cui i comuni di Auboué, Moutiers e Roncourt, danneggiando in modo anche molto significativo le strutture presenti (Fig. 2).

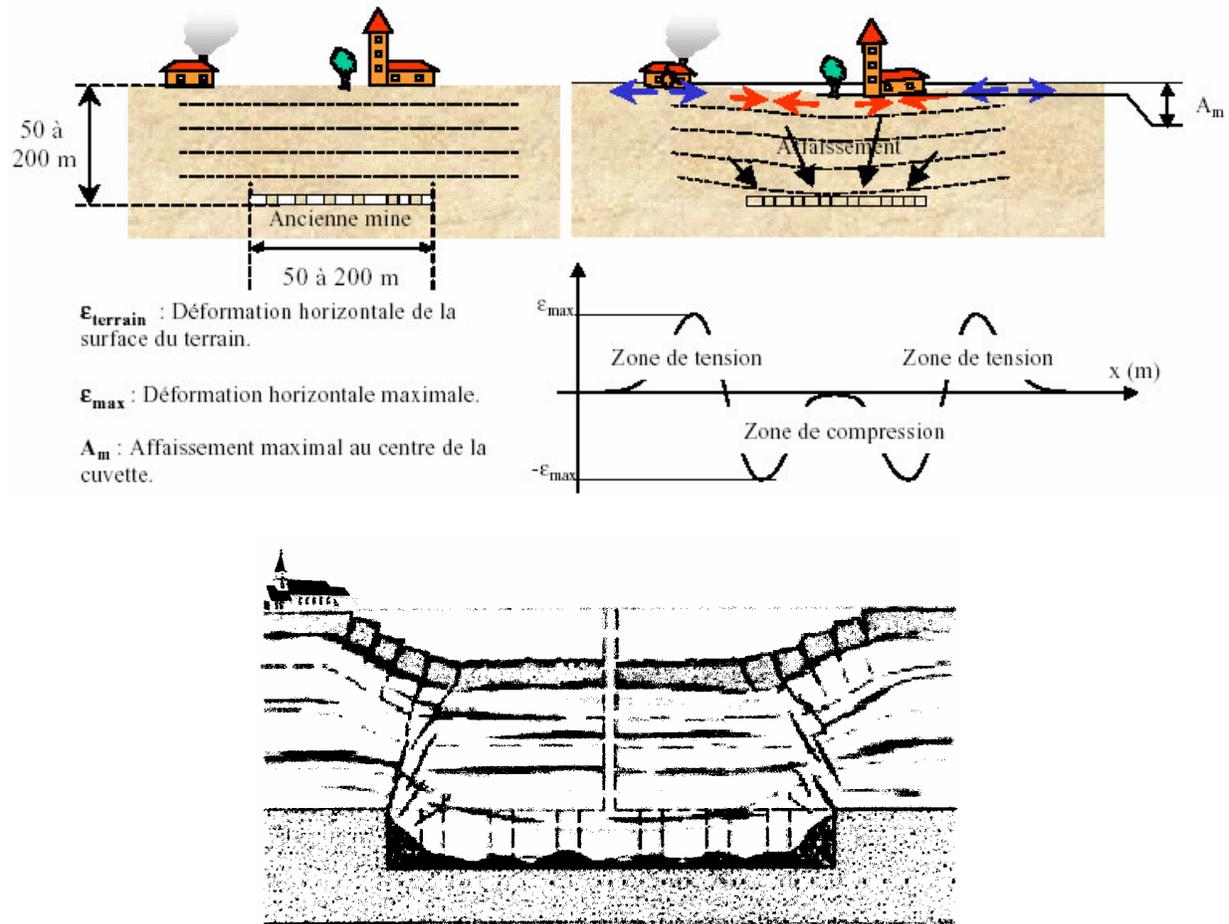
Fig. 3: schematizzazione dell'affossamento e andamento degli sforzi (da Deck et al. (2001))

Tale instabilità si è manifestata con un affossamento del terreno (Fig. 3): una conca con un diametro variabile tra qualche decina e qualche centinaia di metri, e una profondità dell'ordine di un metro. Ai bordi, inclinati di circa 20° rispetto all'orizzontale, si sviluppano le zone di massima tensione, con conseguente apertura di fessure di trazione, mentre al centro si ha la massima sollecitazione di compressione, accompagnata da piccoli dossi. Il cedimento si è prodotto in un lasso di tempo variabile da qualche giorno a qualche mese a seconda del contesto minerario e geologico.

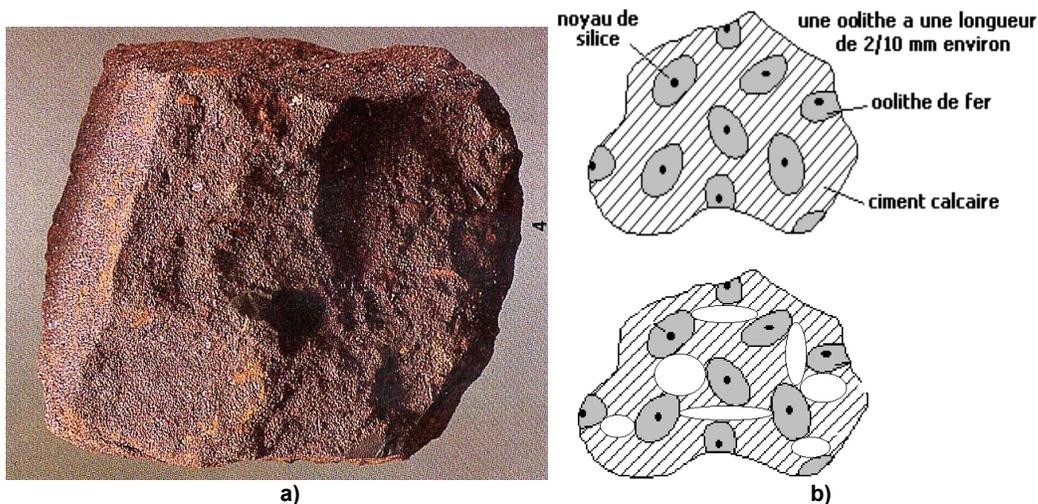
Fig. 4: a) Campione di minette lorena b) Schematizzazione del processo di degradazione (da Carboni (2002))

La minette (Fig. 4a) è originariamente costituita da grani ovoidali (ooliti) di goethite, legati tra loro da un cemento composto da calcite, siderite e clorite, presenti in varie proporzioni. Le osservazioni condotte su provini di roccia sana, prelevati in zone prive di lavori minerari, hanno mostrato che il materiale non è alterato: le ooliti sono intatte, ci sono pochissime microfratture (sebbene la porosità sia elevata: in media è del 35 %) e il cemento inter-oolitico si presenta abbondante e molto ben cristallizzato (Grcic et al. (2001)). Si è inoltre potuta verificare una tendenza evolutiva naturale della minette, corrispondente alla neo-cristallizzazione di clorite ferrifera nei vuoti del cemento; tale clorite ha una composizione molto simile a quella della clorite diagenetica presente nel cemento stesso.

Campioni prelevati in zone minerarie mostrano invece gli effetti dell'alterazione chimico-fisica, causata dall'esposizione prolungata all'atmosfera umida e batterica delle miniere (che ha favorito lo sviluppo di reazioni di ossidazione), dall'uso di esplosivi nelle operazioni sotterranee (che ha portato alla fratturazione e alla microfratturazione dei pilastri) e dalla presenza di acqua (il cui dilavamento ha accelerato le reazioni chimiche). Ciò che si osserva è la presenza di cavità e microcavità nel cemento inter-oolitico (Fig. 4b), in numero e ampiezza crescenti all'aumentare del tempo di esposizione e della vicinanza alle camere sotterranee: più la miniera è vecchia e i campioni sono vicini al bordo dei pilastri, più il livello di alterazione raggiunto è elevato. I vuoti si sono riempiti di clorite di nuova cristallizzazione, la quale presenta una composizione diversa da quella della clorite diagenetica (il contenuto di silice è inferiore) e una maggiore tendenza ad espandersi. L'ultimo stadio dell'alterazione vede la scomparsa quasi totale della siderite e della clorite che costituiscono il cemento inter-oolitico: il materiale perde coesione, le ooliti entrano direttamente in contatto tra loro e, nei campioni più superficiali, sono ricoperte da ossido di ferro (probabilmente ematite). In alcuni casi, la concentrazione di sforzi che ne consegue provoca la frantumazione delle ooliti stesse; più in generale, la rottura dei legami diagenetici causa un indebolimento del tessuto intra-oolitico, che tende a sfaldarsi.

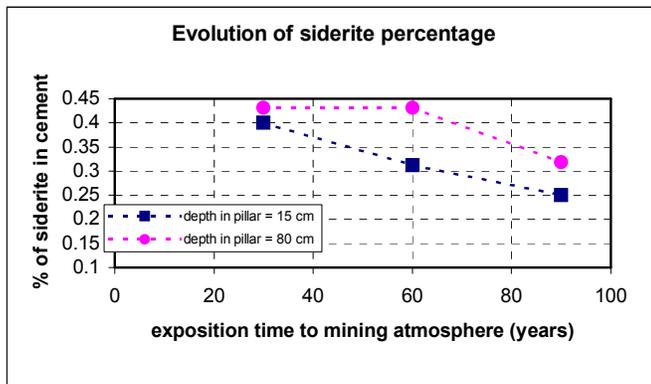
Fig. 5: evoluzione della percentuale di siderite nella minette all'aumentare del tempo di esposizione all'atmosfera mineraria

Un'indicazione dell'evoluzione del processo degradativo è riportata in Fig. 5 in cui si mostra l'andamento della percentuale di siderite contenuta nel cemento inter-oolitico della minette all'aumentare del tempo di esposizione all'atmosfera mineraria; esso è stato ottenuto analizzando campioni prelevati a due differenti distanze dalle camere (15 e 80 centimetri) dai pilastri di miniere aperte da 30, 60 e 90 anni.

La diminuzione del contenuto di siderite di cui sopra rappresenta l'evidenza sperimentale del *weathering* della minette, poiché rende conto del deterioramento del cemento che lega tra loro le oolite ferrose; di conseguenza, la percentuale di siderite può essere messa in relazione diretta con il livello di alterazione del materiale.

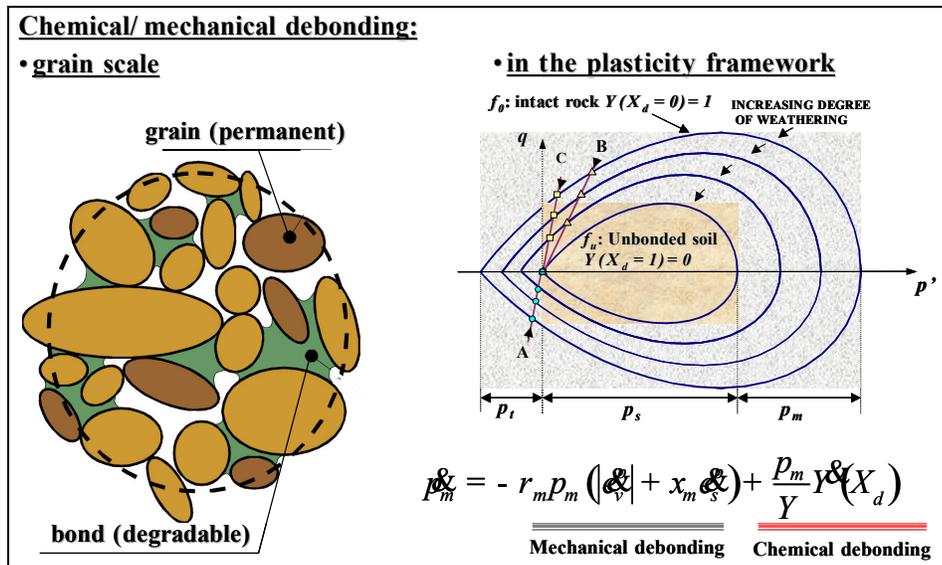
Fig. 6: Modello costitutivo elastoplastico per descrivere la degradazione chimica e meccanica di geomateriali cementati (Nova et al 2003)

Una prima serie di analisi numeriche è stata svolta utilizzando un modello costitutivo elastoplastico (Nova et al 2003) capace di descrivere adeguatamente gli effetti della degradazione chimica e meccanica sul comportamento meccanico di rocce tenere e/o sabbie cementate. Come mostrato in Fig. 6 in questo caso il terreno (insieme di grani eventualmente cementati) viene considerato come un solido continuo caratterizzato da un dominio elastico e da una superficie di rottura. Il dominio elastico avrà dimensioni maggiori al crescere della resistenza dei legami intergranulari e viceversa si ridurrà qualora i legami intergranulari siano interessati da fenomeni degradativi; si può così tener conto degli effetti più significativi della degradazione chimica sul comportamento meccanico.

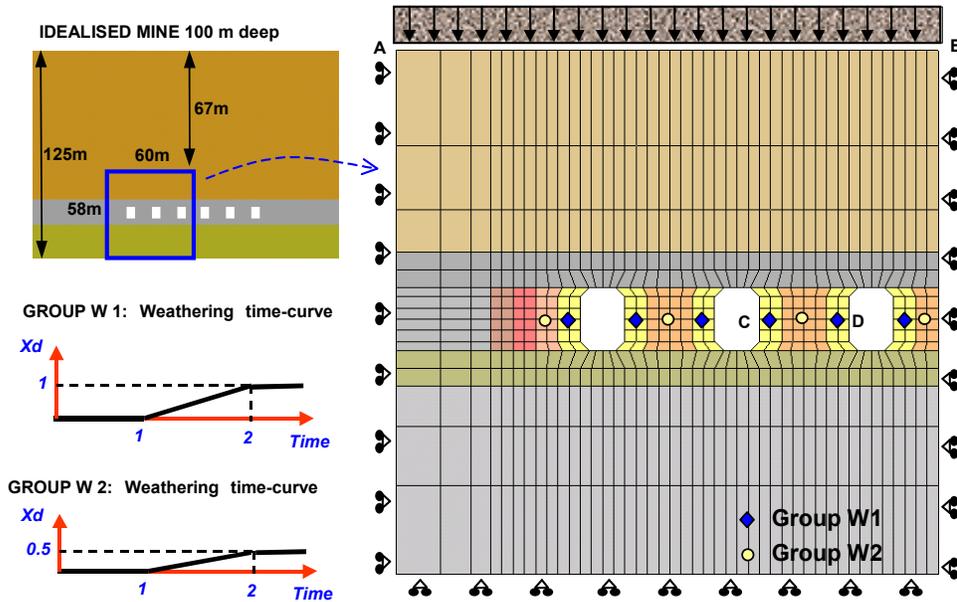
Fig. 7: Problema al contorno: FEM mesh, carichi e andamento della degradazione imposta (Castellanza et al. 2002)

In Fig. 7 viene riportata la schematizzazione bidimensionale del problema in esame con le relative condizioni al contorno e condizioni iniziali. L'analisi si è svolta simulando la progressiva dissoluzione dei legami intergranulari della roccia tenera (minette) dei pilastri che può essere vista come una progressiva riduzione delle proprietà meccaniche (coesione) fino alla condizione di terreno sciolto.

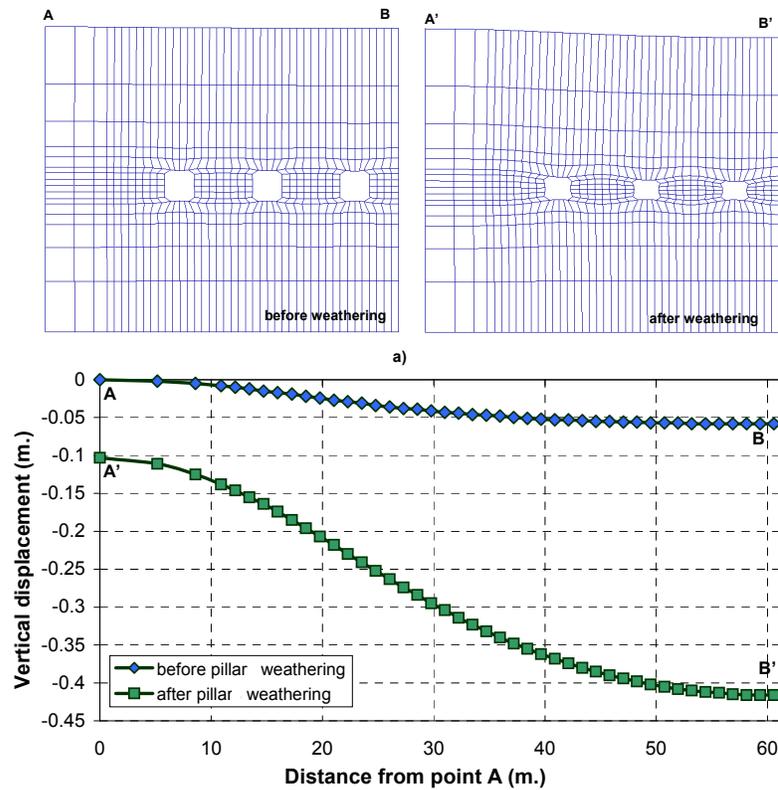
Fig. 8: Mesh deformata e cedimenti superficiali calcolati (Castellanza et al. 2002)

I risultati ottenuti in termini di cedimento superficiale (subsidenza) prima e dopo la degradazione dei pilastri sono riportati in Fig. 8, mentre la variazione degli sforzi verticali indotta dalla degradazione è riportata in Fig. 9. I risultati ottenuti mostrano che il modello utilizzato è capace di riprodurre in modo adeguato il fenomeno di degradazione dei pilastri. Più informazioni sperimentali sono disponibili più è possibile ottenere una corretta riproduzione quantitativa del fenomeno ed usare tale metodo per analisi previsionali.

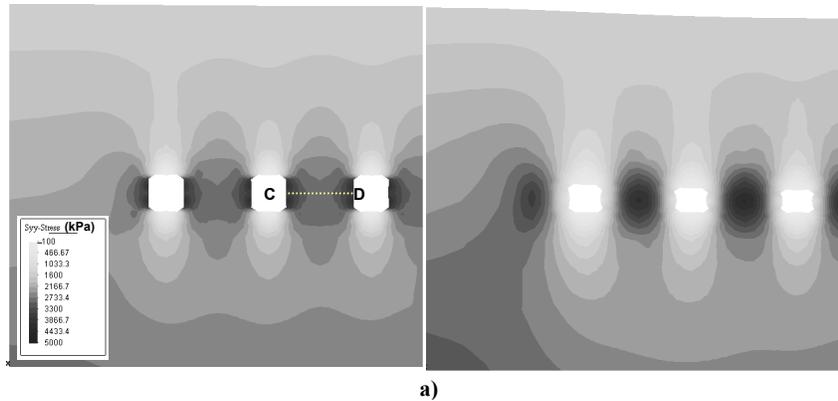
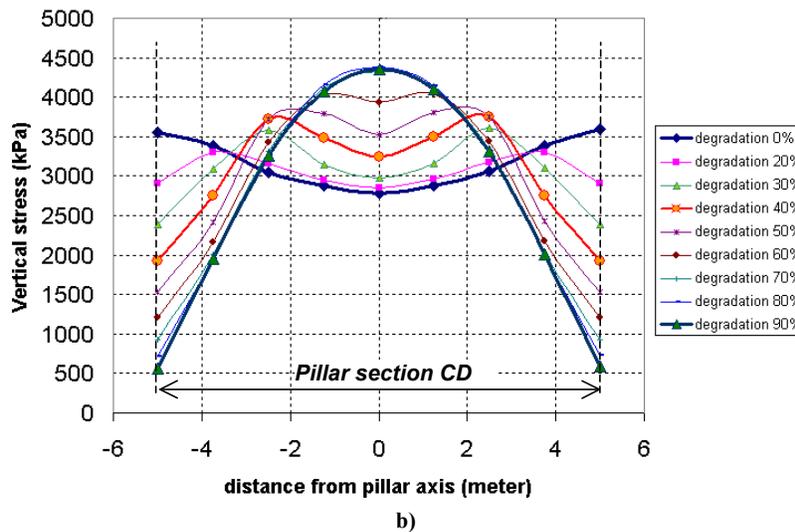
Fig. 9: Variazione degli sforzi verticali prima e dopo il collasso: a) in tutto il dominio (a sx prima della degradazione, a dx dopo la degradazione); b) sezione CD di un pilastro (Castellanza et al. 2002)

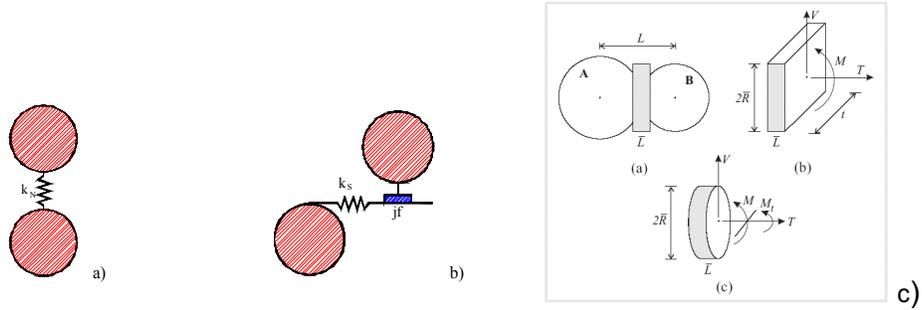
Fig. 10: Metodo degli elementi distinti: a) forze normali b) forze tangenziali c) legami intergranulari (Calvetti et al. 2004)

Nel caso del metodo degli elementi distinti si mantiene la natura discreta del terreno, e lo si considera come un insieme di particelle sferiche che interagiscono tra loro mediante forze di contatto ed eventualmente da legami intergranulari così come mostrato in Fig. 10. Introducendo opportune relazioni tra i parametri che governano la resistenza dei legami intergranulari e il processo degradativo è possibile simulare la transizione di una roccia tenera ad un terreno privo di coesione.

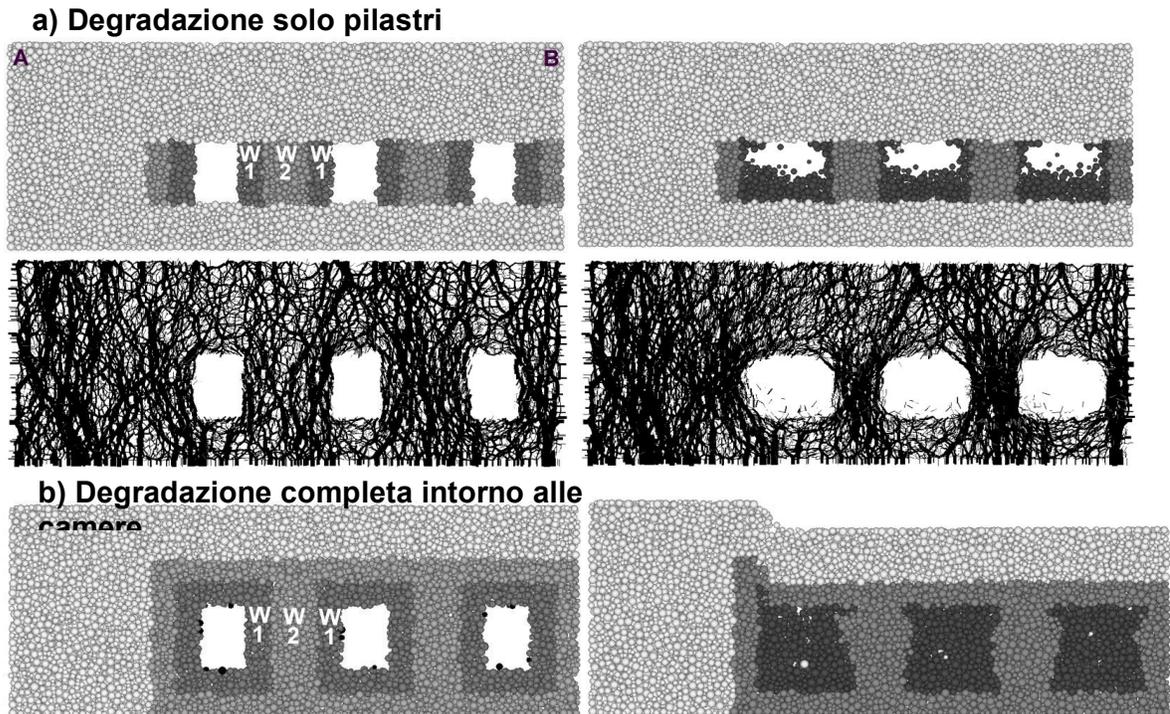
Fig. 11: Analisi con il metodo degli elementi discreti del collasso delle miniere in Lorena (Calvetti et al. 2004)

In Fig. 11 si mostra un'applicazione del metodo degli elementi distinti al problema in esame, sia nel caso in cui il processo di degradazione interessa solo i pilastri, sia per il caso in cui il processo di degradazione interessa tutto il materiale roccioso intorno ai pilastri.

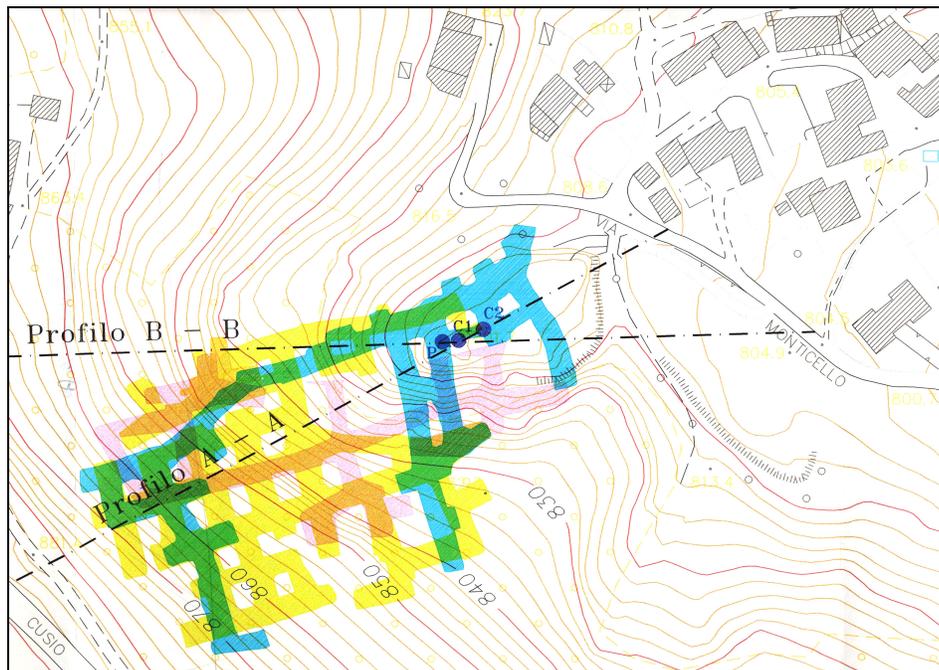
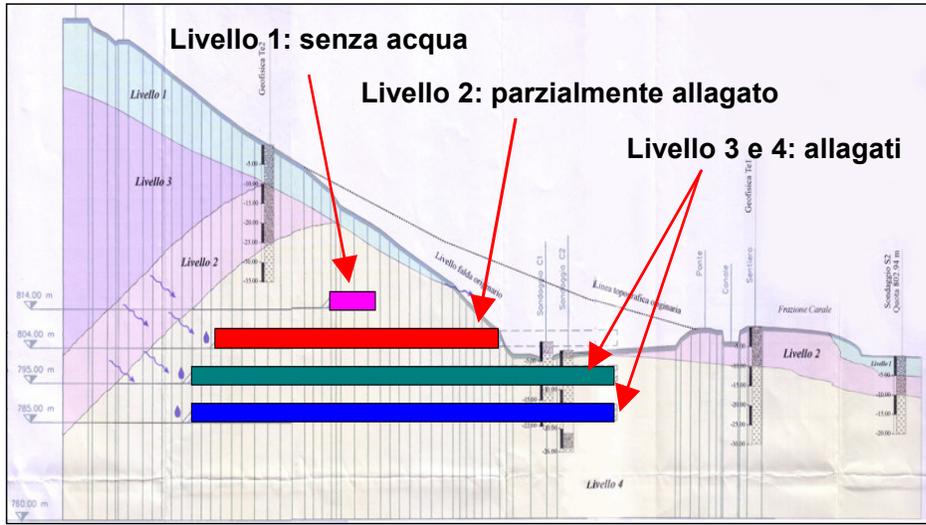
Fig. 12: Planimetria e sezione della miniera di gesso abbandonata di Santa Brigida in località cava Carale (Bg)

La miniera abbandonata di gesso/anidrite in località Cava Carale in Santa Brigida (BG) presenta rispetto alle miniere della Lorena una situazione più critica da vari punti di vista. Come visibile in Fig 12;

- il contesto è più complesso in quanto ci si trova su di un versante ed immediatamente a monte di un abitato,
- ben 2 livelli (piu' del 60% dei vuoti) si sono riempiti d'acqua (dell'ordine dei 50.000m^3) per infiltrazione dalla falda di monte; tale "bacino" interno di acqua potrebbe pertanto riversarsi in caso di crollo improvviso sulla valle sottostante
- le condizioni attuali della miniera, come visibile in Fig. 13, sono critiche anche nel livello 2 non allagato
- il gesso e l'anidrite che costituiscono la struttura della miniera stessa (in particolare i pilastri dei livelli inferiori) sono soggetti, immersi in acqua a rapidi processi di dissoluzione e degradazione (Fig. 14)

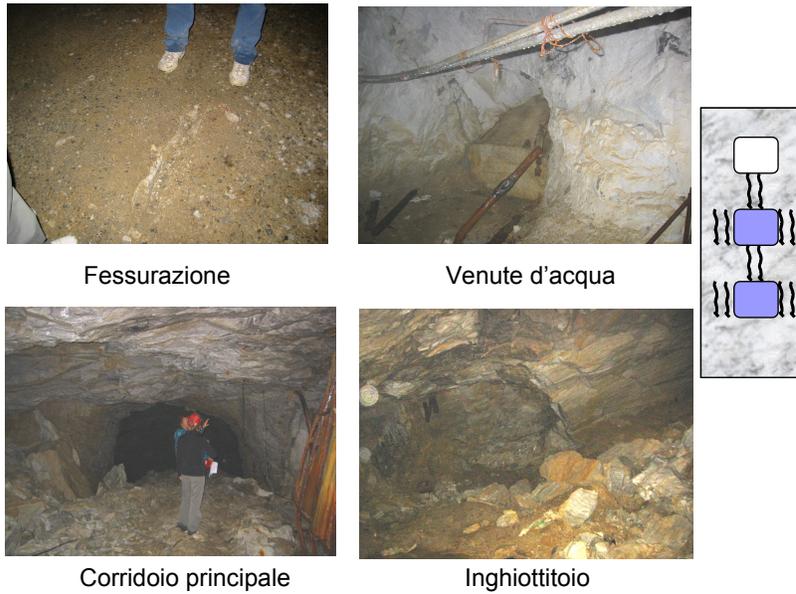
Fig. 13: Condizioni di degrado del livello 2 (Novembre 2004) della cava Carale di Santa Brigida (Bg)

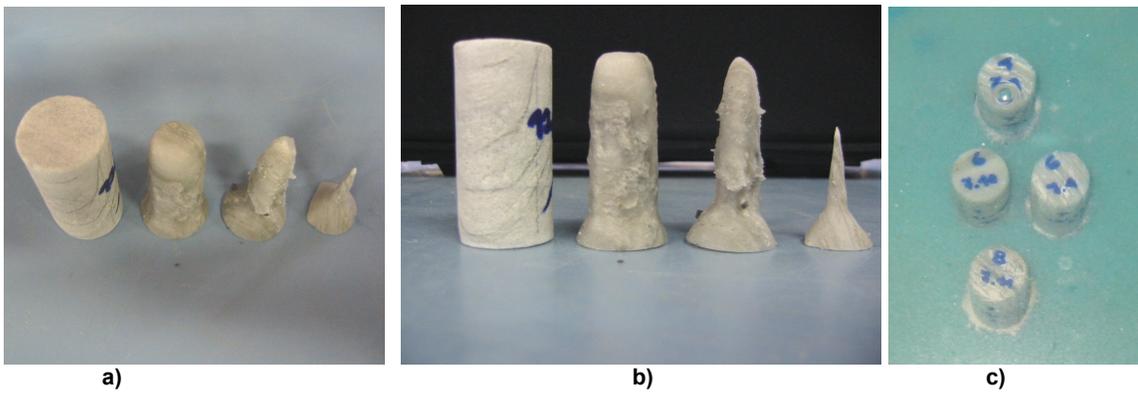
Fig. 14: Provini di gesso della cava Carale dopo immersione in acqua per successivi istanti di tempo: a),b) degradazione con acqua in moto (flusso); c) degradazione con acqua in quiete e senza ricambio.

Dal momento che il tutto è innescato dal processo di degradazione chimica dei gessi e delle anidriti è fondamentale ottenere una approfondita conoscenza della sua evoluzione temporale in relazione alle condizioni di sito. In Fig. 14 si riportano dei risultati preliminari degli effetti del contatto con acqua dei gessi della miniera in oggetto e nel seguito il dettaglio della approfondita campagna sperimentale e dello studio teorico in fase di svolgimento presso il Dipartimento di Ingegneria Strutturale del Politecnico di Milano.
