COMUNE DI TORRE DE' ROVERI
Provincia di Bergamo

PIANO DI GOVERNO DEL TERRITORIO

PIANO DELLE REGOLE

Inventario dei nuclei di antica formazione
Schede di analisi dello stato di fatto
e schede di progetto

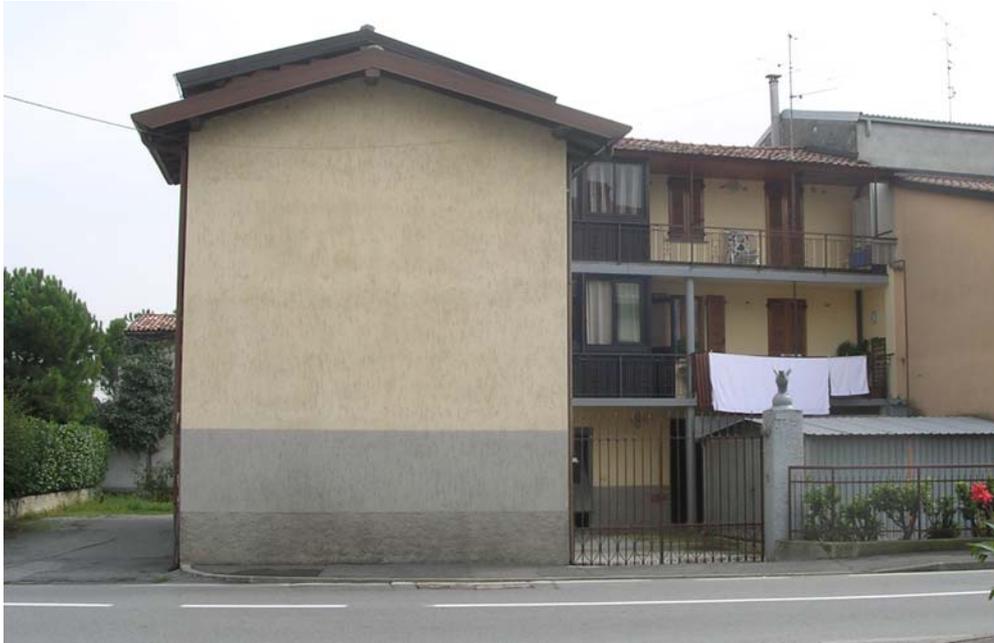
Foto 1

Note: L'edificio faceva parte di un antico complesso rurale, già esistente al 1808; è stato ampiamente ristrutturato intorno alla seconda metà del XX secolo. Nell'insieme, l'immobile risulta di recente edificazione

Demolizione costruzione accessoria in lamiera; futuri interventi sul fronte nord dovranno prevedere la sostituzione dei balconi in c.a. con strutture in legno; divieto di creare nuove aperture sul lato nord dell'avancorpo prospiciente via Brugali

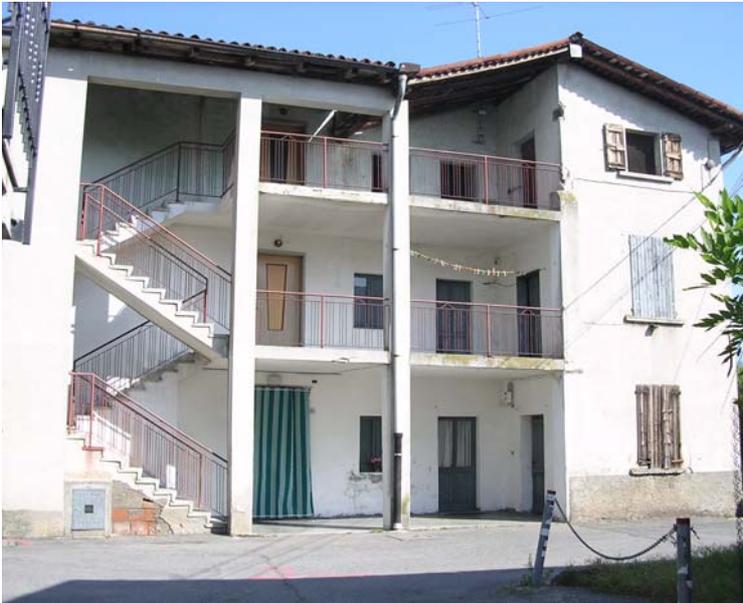
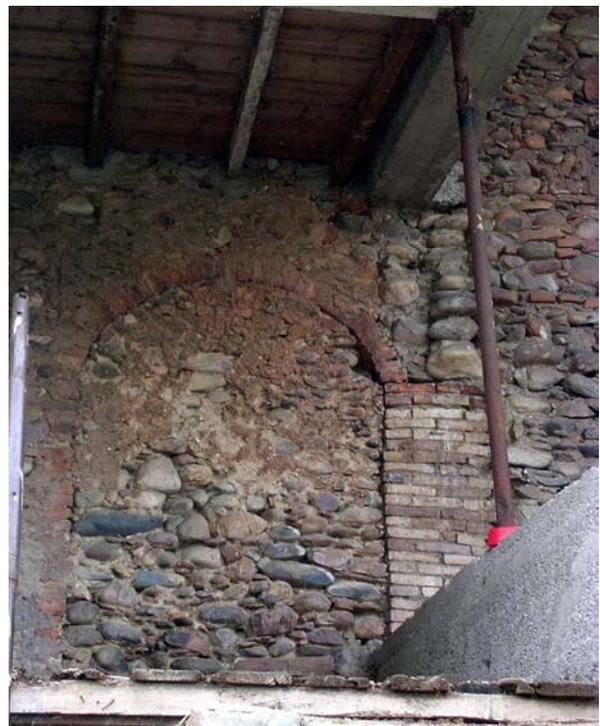
Foto 1

Note: L'edificio faceva parte di un antico complesso rurale, già esistente al 1808; è stato ampiamente ristrutturato intorno alla metà del XX secolo, mutando pressochè completamente i caratteri originali.

Note: L'inserimento, sul fronte sud, del corpo scala ha fortemente alterato i caratteri originali; in generale, le parti prospicienti la corte a sud presentano un avanzato stato di degrado.

Futuri interventi dovranno prevedere la ricomposizione formale dei fronti secondo l'origine tipologica, eliminando tutti gli elementi incongrui (strutture in c.a. a vista, balconi e scale esterne in c.a.)
