PIANO DI GOVERNO DEL TERRITORIO

PIANO DELLE REGOLE

Inventario dei nuclei
di interesse paesistico - ambientale - A2
Schede di analisi dello stato di fatto
e schede di progetto

VERSIONE AGGIORNATA 2018

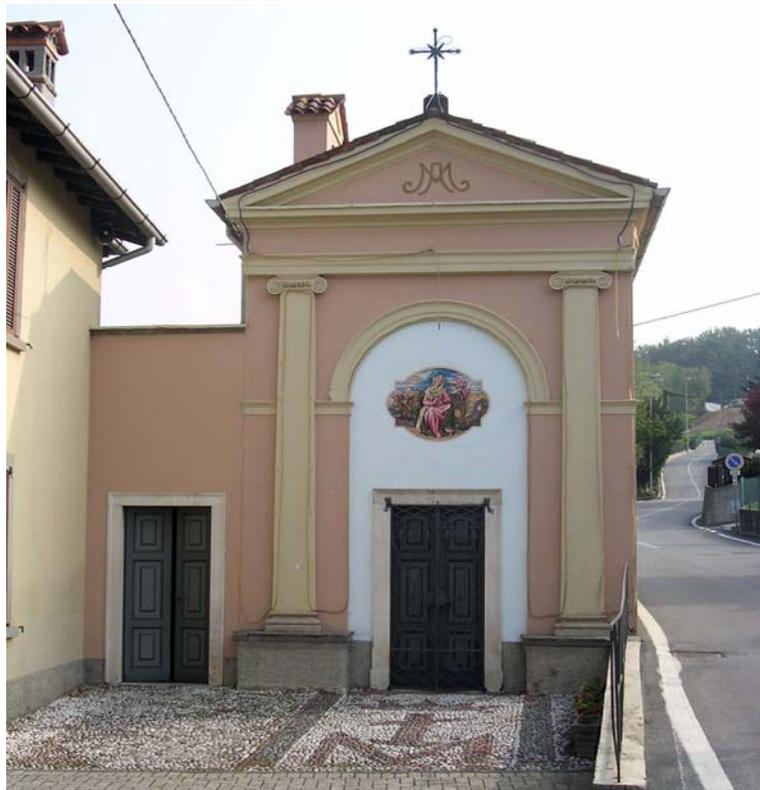
Foto 1

- ELEMENTI ARCHITETTONICI: Facciata neoclassica di semplice disegno; basi delle lesene e cornici delle aperture in pietra naturale (Zandobbio), elementi in arenaria; sagrato in acciottolato
- ELEMENTI DECORATIVI:

Note: Zoccolatura in intonaco stollato; pavimentazioni in autobloccanti

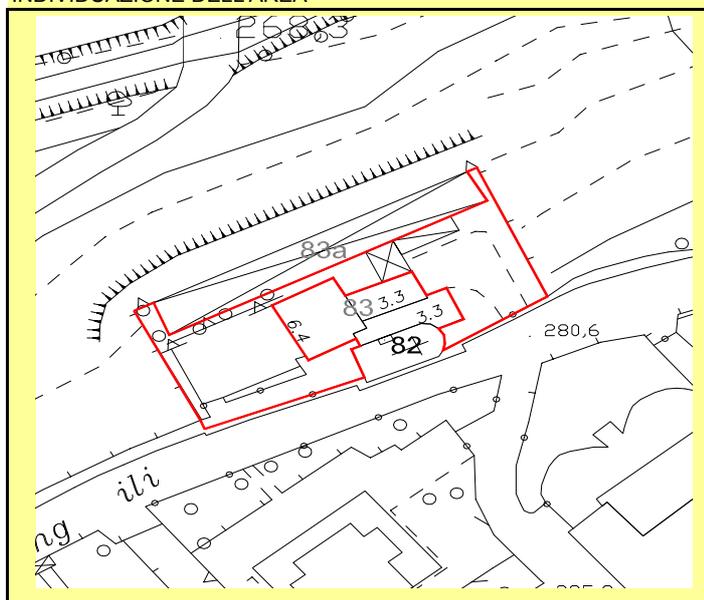
ACCESSO	Via Don S. Mangili
DATI DIMENSIONALI	mq 524
DESTINAZIONE D'USO	Sagrato, cortile e giardino (in comune con edificio n. 83)
CARATTERISTICHE	Area delimitata dalla strada e rispetto i campi circostanti mediante muri in c.a., con sovrastante barriera metallica; zona del sagrato in acciottolato, il resto in autobloccanti di cls; l'area-feste è in battuto di cemento, piantumata con alberi d'alto fusto (diverse conifere). Al centro del sagrato è presente un'aiuola, con una palma; l'area a verde, retrostante la chiesa, è piantumata con siepi, arbusti e bordure fiorite.

Si raccomanda la conservazione della pavimentazione del sagrato antistante la chiesa, in acciottolato

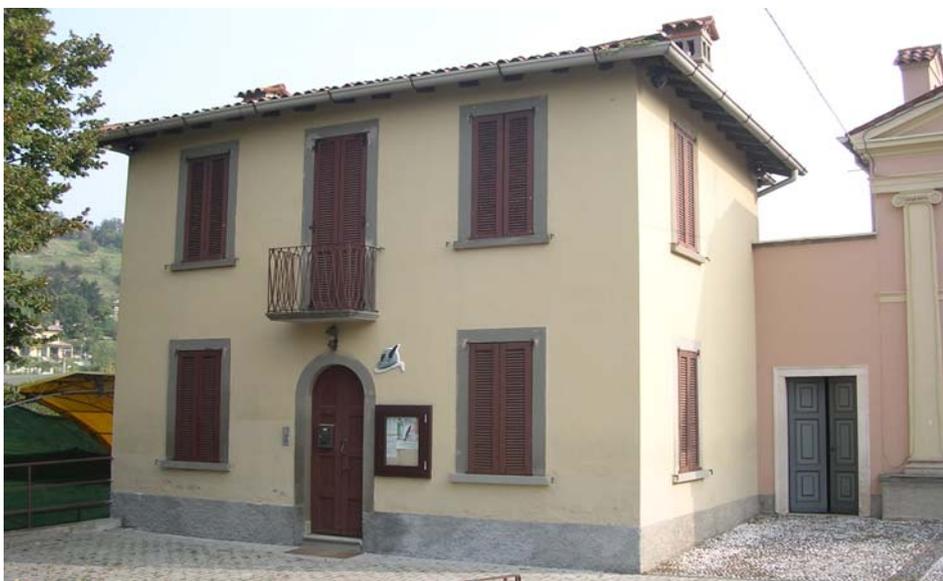
Foto 1

STRUTTURE VERTICALI	Muratura portante
STRUTTURE ORIZZONTALI	n.r.
STRUTTURE DI COPERTURA	Legno
RIVESTIMENTI MURALI ESTERNI	Intonaco tinteggiato
MANTI DI COPERTURA	Coppi in laterizio
SERRAMENTI	Finestre con telaio ligo; portoni in legno
SISTEMI OSCURANTI	Persiane in legno
LATTONERIE	Lamiera

Note: Zoccolatura in intonaco stollato; pavimentazione in autobloccanti; tensiostrutture nell'area di pertinenza

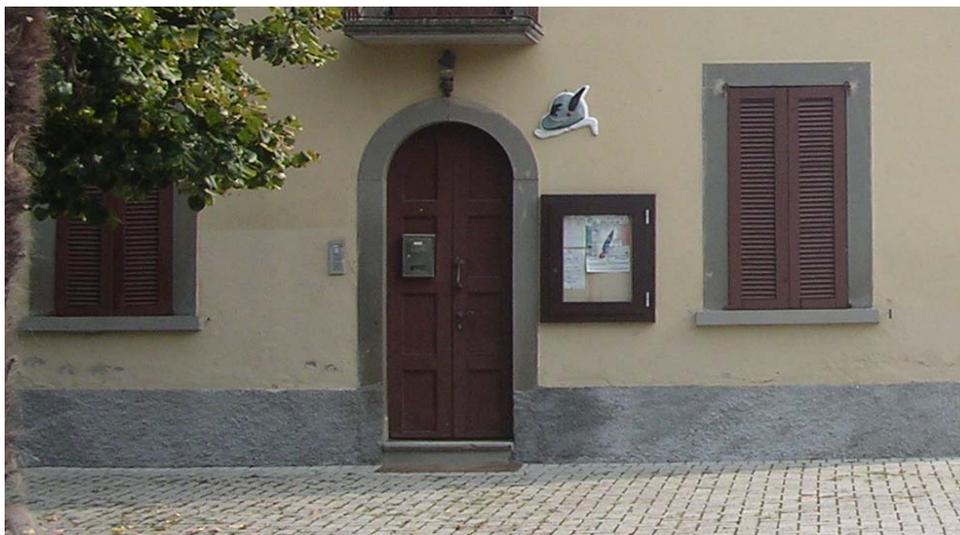
Foto 4

- ELEMENTI ARCHITETTONICI: Contorni delle aperture in arenaria
- ELEMENTI DECORATIVI:

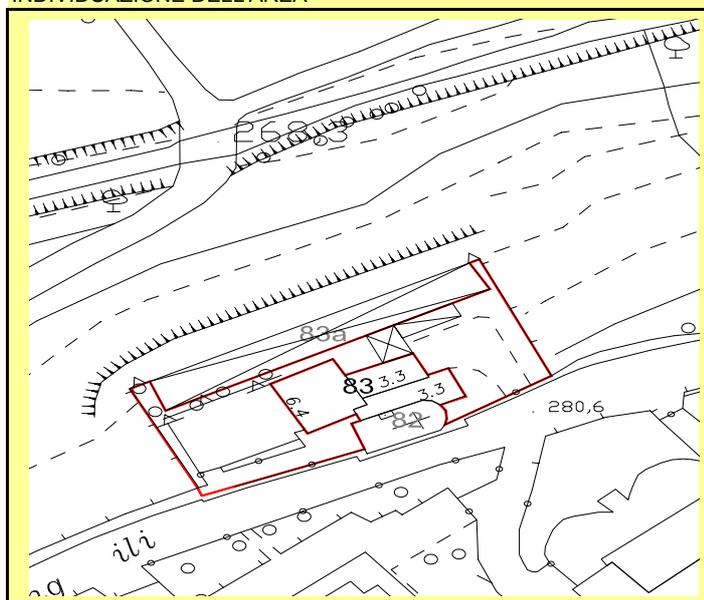
ACCESSO	Via Don S. Mangili
DATI DIMENSIONALI	mq 524
DESTINAZIONE D'USO	Sagrato, cortile e giardino (in comune con edificio n. 82)
CARATTERISTICHE	Area delimitata dalla strada e rispetto i campi circostanti mediante muri in c.a., con sovrastante barriera metallica; zona del sagrato in acciottolato, il resto in autobloccanti di cls; l'area-feste è in battuto di cemento, piantumata con alberi d'alto fusto (diverse conifere). Al centro del sagrato è presente un'aiuola, con una palma; l'area a verde, retrostante la chiesa, è piantumata con siepi, arbusti e bordure fiorite.

Sostituzione della pavimentazione in autobloccanti in cls con elementi lapidei; mantenimento degli esemplari arborei d'alto fusto

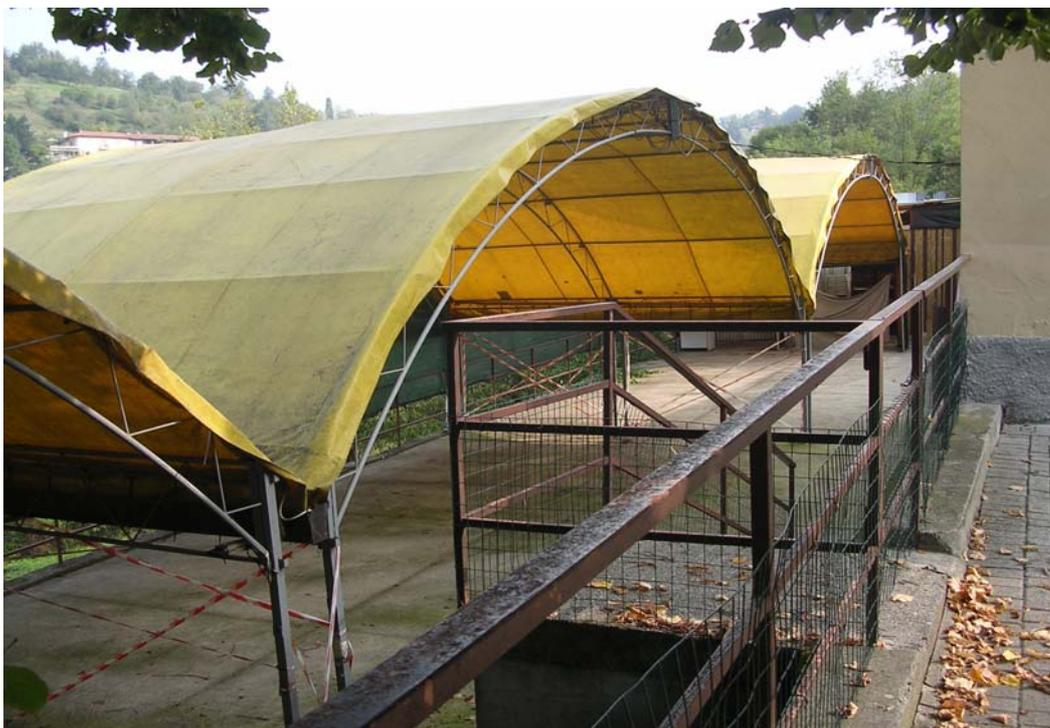
Foto 1

STRUTTURE VERTICALI	montanti metallici
STRUTTURE ORIZZONTALI	/
STRUTTURE DI COPERTURA	Teloni plastificati
RIVESTIMENTI MURALI ESTERNI	/
MANTI DI COPERTURA	/
SERRAMENTI	/
SISTEMI OSCURANTI	/
LATTONERIE	/

Sostituzione delle tensostrutture con altre di tipologia più adeguata per elementi portanti (in metallo, o legno) e coperture (non in plastica)

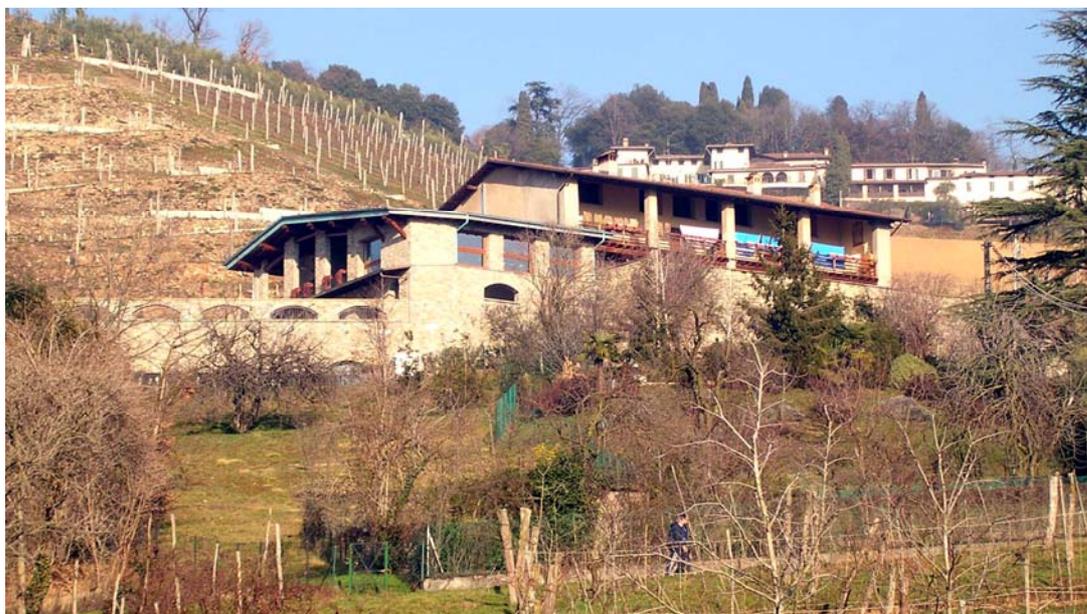
Foto 1

STRUTTURE VERTICALI	Muratura portante; cemento armato
STRUTTURE ORIZZONTALI	Legno
STRUTTURE DI COPERTURA	Legno
RIVESTIMENTI MURALI ESTERNI	Intonaco parzialmente tinteggiato; rivestimento lapideo
MANTI DI COPERTURA	Coppi in laterizio
SERRAMENTI	Finestre con telaio ligneo, con telaio metallico; portoni in legno
SISTEMI OSCURANTI	Ante in legno
LATTONERIE	Rame

Note: Pavimentazione della corte in battuto di cemento; serramenti in alluminio

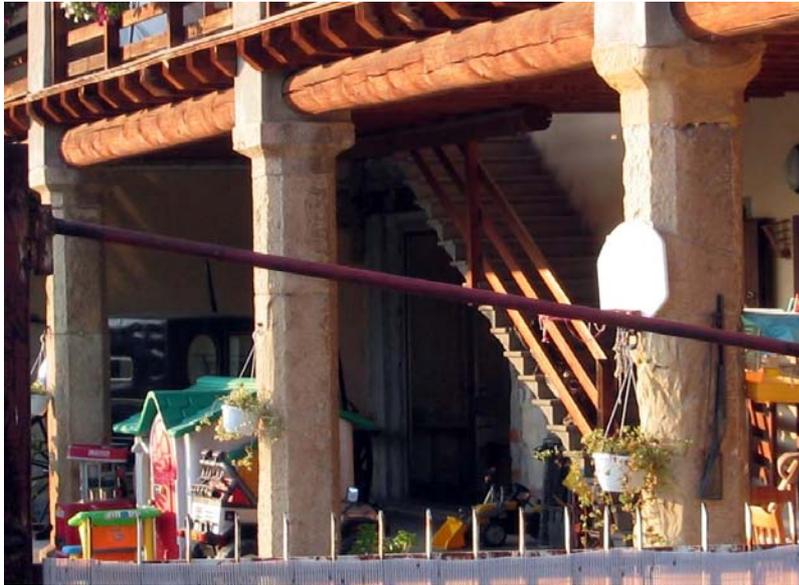
Foto 7

- ELEMENTI ARCHITETTONICI: Pilastrini in blocchi di arenaria nel portico a sud; profilo del portale in lato est, in arenaria
- ELEMENTI DECORATIVI:
