**COMUNE DI ZOGNO**  
PROVINCIA DI BERGAMO

**PIANO DI GOVERNO  
DEL  
TERRITORIO**

**SCHEDE DELLE UNITA' MINIME  
DI INTERVENTO**

**5/M CASTAGNONE**

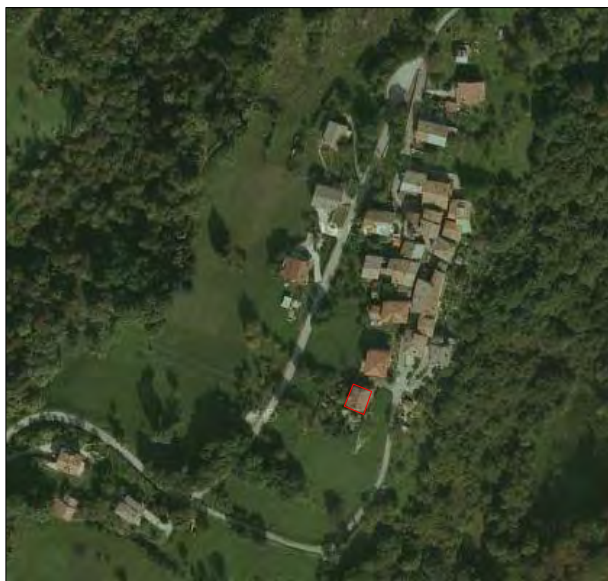
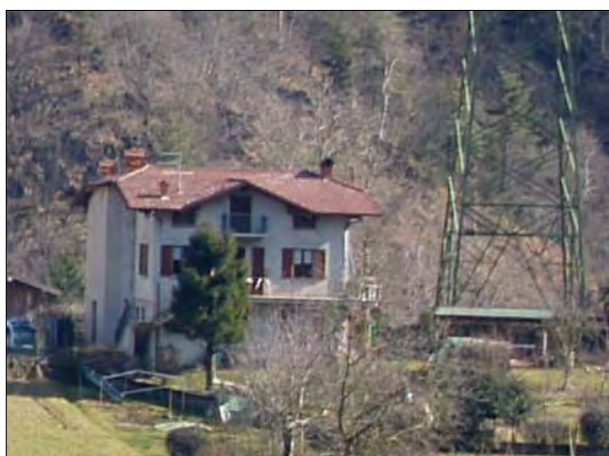
**Unità minima d'intervento n° 0**

Edificio isolato, posto a sud della frazione di Castegnone, di tre piani fuori terra, a destinazione residenziale. Edificio in buone condizioni di conservazione. Copertura a più falde in legno con manto in tegole, gronda in legno con canali e pluviali in lamiera verniciata. I muri perimetrali sono intonacati. Le aperture, allineate presentano davanzali in pietra artificiale, i serramenti esterni sono in legno a 2 specchiature con scuri in legno. Sul lato est balconi in ca con parapetto in ferro a barrette verticali. Giardino con recinzione.

Semplice edificio in diretto rapporto visivo-percettivo con il nucleo di antica formazione.

L'intonaco dei muri perimetrali dovrà essere di tipo tradizionale, colorato con colori tipici della tradizione.

**GRADO 3 : RISTRUTTURAZIONE EDILIZIA DI 1°**

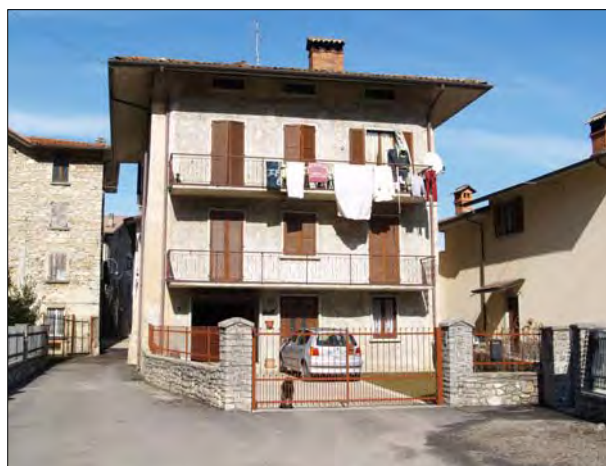
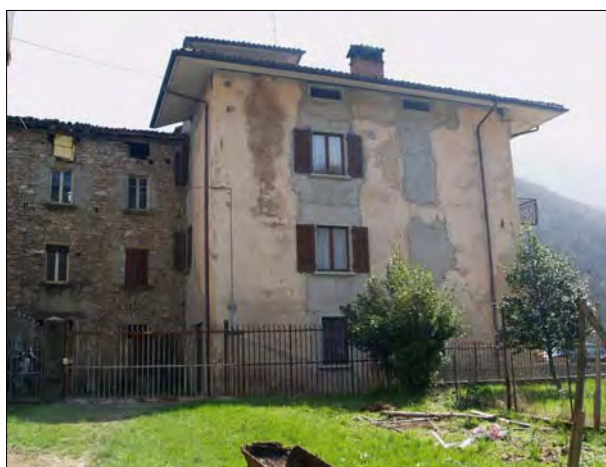
**Unità minima d'intervento n° 2**

Edificio isolato, recentemente ristrutturato di tre piani più sottotetto che necessita di interventi di manutenzione sulle facciate. Copertura a più falde in CA con manto in coppi, gronda in CA con canali e pluviali in rame. I muri perimetrali intonacati, e in parte non ancora tinteggiati. Le aperture, di recente realizzazione sono allineate e simmetriche tra loro, con contorni in pietra artificiale, i serramenti esterni sono in legno a 2 specchiature con persiane in legno. Sul lato sud si trovano i balconi in CA con parapetto in ferro. Cortile-giardino di pertinenza delimitato da muretto rivestito in pietra e recinzione metallica a bacchette verticali.

Edificio di impianto del nucleo di antica formazione, fortemente trasformato con eccessivo sporto di gronda e dimensione dei balconi.

Intervento di riambientazione delle facciate e totale riforma della copertura. In questo caso possibile recupero del sottotetto senza formazione di abbaini. Per la recinzione vedi scheda 0.

**GRADO 3 : RISTRUTTURAZIONE EDILIZIA DI 1°**

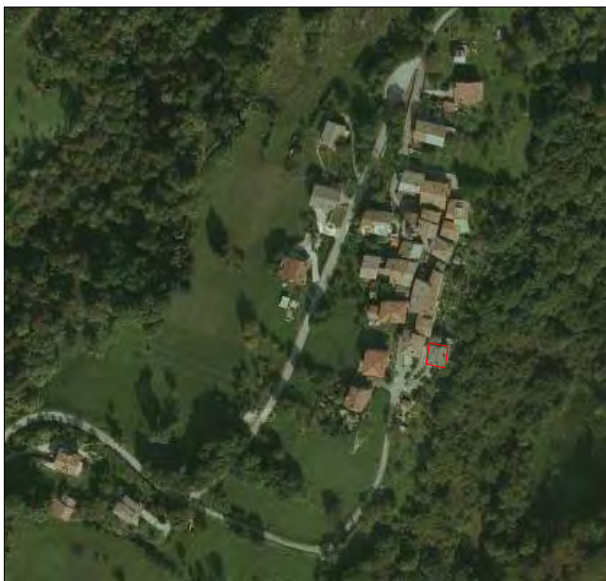
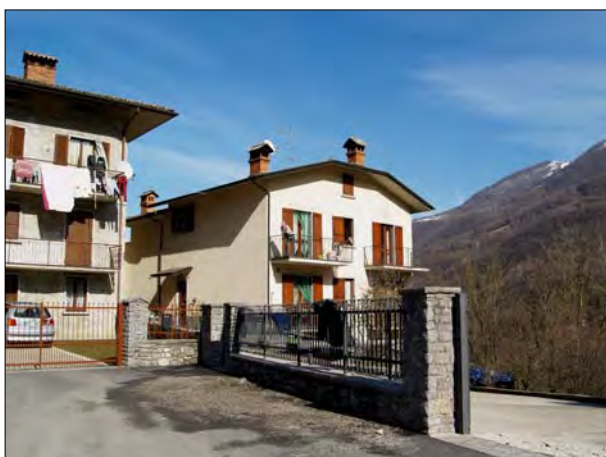
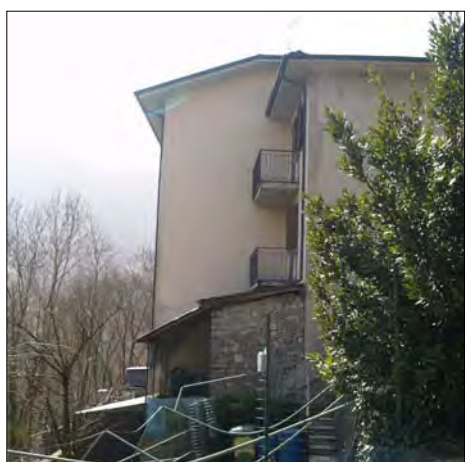
### Unità minima d'intervento n° 3

Edificio isolato, recentemente ristrutturato di due piani più sottotetto in buone condizioni di conservazione. Copertura a più falde in ca con manto in coppi, gronda in ca con canali e pluviali in lamiera verniciata. I muri perimetrali intonacati, le aperture, di recente realizzazione sono allineate e simmetriche tra loro, con contorni in pietra artificiale, i serramenti esterni sono in legno a 2 specchiature con scuri in legno. Sul lato sud si trovano i balconi in ca con parapetto in ferro. Cortile-giardino di pertinenza delimitato da muretto rivestito in pietra e recinzione metallica a bacchette verticali.

Edificio in stretto rapporto visivo-percettivo con il nucleo di antica formazione.

Sostituire la recinzione del giardinetto anche con un muro cieco in pietra.

**GRADO 3 : RISTRUTTURAZIONE EDILIZIA DI 1°**

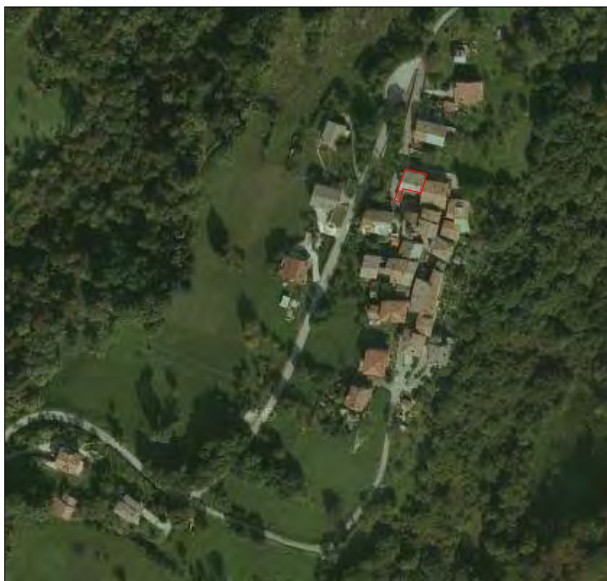
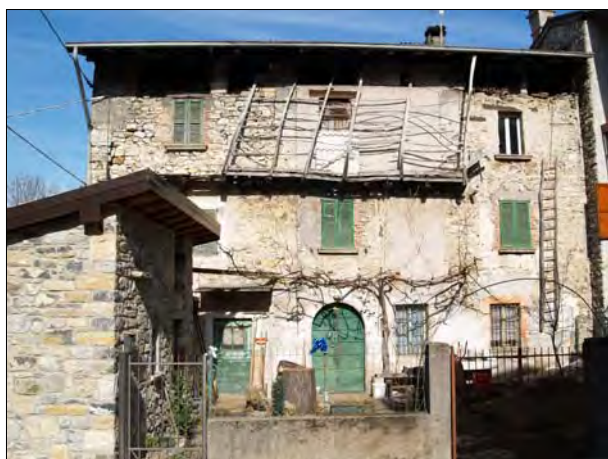
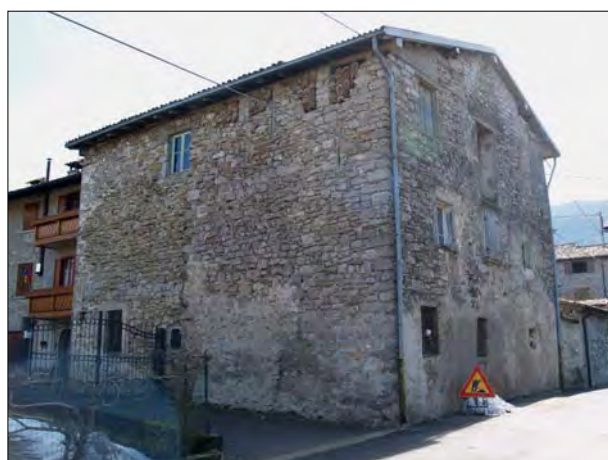
### Unità minima d'intervento n° 23

I muri perimetrali in parte in pietra a vista, a tratti con intonaco rustico su ampie parti delle pareti con prisme di cemento nella parte sommitale. Le aperture, allineate e simmetriche, praticamente assenti sul fronte nord, presentano davanzali in cemento. I serramenti esterni sono in legno a 2 specchiature con scuri in legno o inferriate. Sul lato est si trova un ballatoio in legno con parapetto in legno a doghe orizzontali e longheroni fino al tetto.

**GRADO 2 : RISANAMENTO CONSERVATIVO con caratteristiche di ristrutturazione edilizia all'interno**
