COMUNE DI ZOGNO
Prov. di Bergamo

COMUNITA' MONTANA VALLE BREMBANA
CASERMA VVF

"INTERVENTI DI ADEGUAMENTO SISMICO ED
EFFICIENTAMENTO ENERGETICO"

RELAZIONE GENERALE E QUADRO ECONOMICO

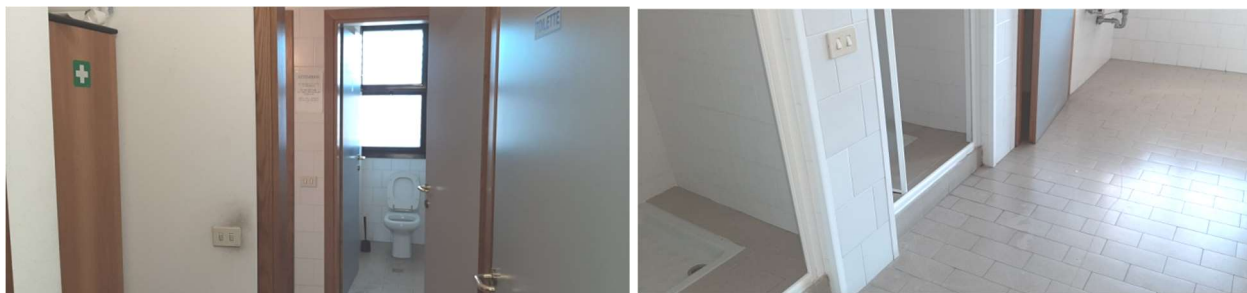
Lo stato manutentivo dei servizi è ottimale e non sono state riscontrati o segnalati difetti che richiedano la programmazione di un intervento a breve termine.
