Comune di Nembro
Provincia di Bergamo

Piano di governo del territorio 2015

Piano dei Servizi

Schede d'inventario dei servizi esistenti ATTREZZATURE COLLETTIVE

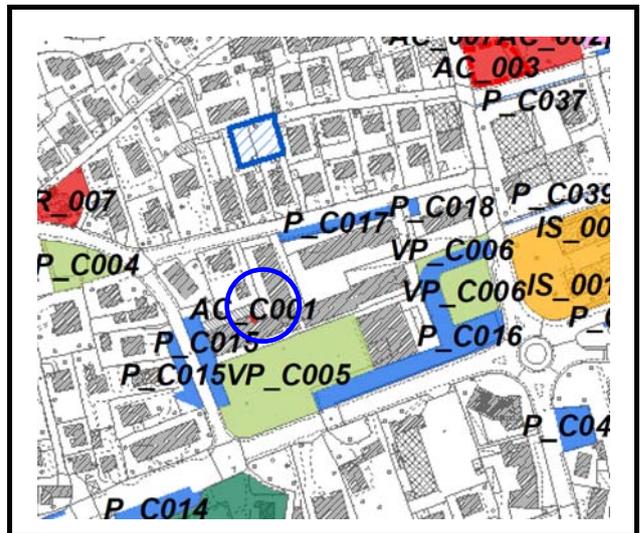
Scheda n°	AC_C001
N° particella catastale e foglio	Fg. 18 Map 6589
Proprietà del lotto	Comune di Nembro

FRUIBILITÀ DEL SERVIZIO	Servizi e spazi accessori	servizio igienico, antibagno		
	Adeguamento a normative vigenti	Barriere architettoniche	no. Si precisa che la sala civica non dispone di un servizio igienico adeguato alla normativa per il superamento delle barriere architettoniche. Inoltre vi è la presenza di un gradino all'ingresso della sala che rende inaccessibile il locale.	
		Impianto di riscaldamento	si	
		Impianto di illuminazione e messa a terra	si	
		Contenimento termico e risparmio energetico	no	
		Prevenzione incendi	non necessario	
		Caratteristiche degli impianti		
	Condizioni dell'edificio	Anno di costruzione dell'edificio	1978	
		Struttura portante	stato	buono
		Finiture	stato	discreto
		Area di pertinenza	stato	discreto
		Servizi igienici	stato	n. 1 stato sufficiente
	Classe acustica PZA	III		
Ulteriori note tecniche	nella sala civica vi è insediata l'associazione Volley Mania.

Interventi individuati	Riqualificazione completa del servizio igienico presente nella struttura. Rendere accessibile la sala con l'eliminazione del gradino presente all'entrata nel rispetto della normativa per il superamento delle barriere architettoniche.
------------------------	---

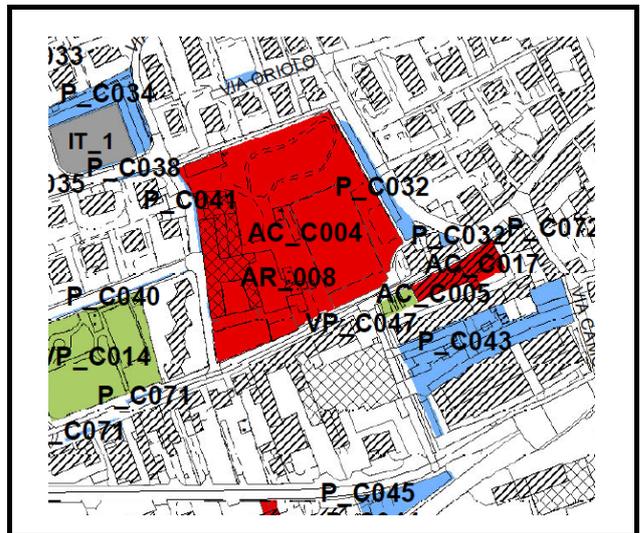
Scheda n°	AC_C004
N° particella catastale e foglio	Fg. 9 Map 11955 - 1572
Proprietà del lotto	Congregazione di Carità di Nembro
Azzonamento da PRG vigente	Attrezzature urbane e collettive

FRUIBILITÀ DEL SERVIZIO	Servizi e spazi accessori	cucina, sale pranzo, sala teatro, sale di intrattenimento al primo piano e al secondo, sala ristorante al terzopiano, farmacia e camera mortuaria.		
	Adeguamento a normative vigenti	Barriere architettoniche	si. Il servizio dispone di bagni anche assistiti.	
		Impianto di riscaldamento	si	
		Impianto di illuminazione e messa a terra	si	
		Contenimento termico e risparmio energetico	no	
		Prevenzione incendi	si	
		Caratteristiche degli impianti		
	Condizioni dell'edificio	Anno di costruzione dell'edificio	ante 1950. Con la p.e. 157/55 è stata concessa la nuova costruzione della lavanderia e della camera mortuaria, con la p.e. 29/83 è stato ristrutturato complessivamente l'intero edificio, con la p.e. 51/88 è stata ristrutturata la palestra e i nuovi locali	
		Struttura portante	stato	buono
		Finiture	stato	discreto, in quanto l'ala vecchia è dotata di serramenti stato sufficiente.

QUALITÀ	Specifiche criticità/valenze rilevate	La struttura è situata in una posizione tranquilla a due passi dal centro storico, in ottime condizioni anche il parco interno alla proprietà.
---------	---------------------------------------	--

Interventi individuati	Sostituzione serramenti ammalorati. Si precisa che la struttura risulta piccola non adatta, in quanto le richieste di soggiorno sono molte.
------------------------	---

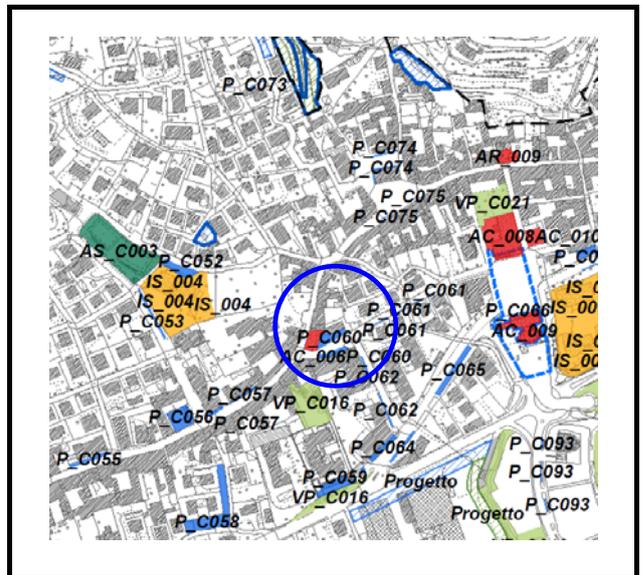
Scheda n°	AC_C006
N° particella catastale e foglio	Fg. 9 Map 235 - 4784
Proprietà del lotto	Comune di Nembro

FRUIBILITÀ DEL SERVIZIO	Servizi e spazi accessori	ripostiglio/cantina al piano interrato, n. 2 servizi igienici, ufficio, ripostiglio contenente il frigo, sala utilizzata al piano primo, ascensore.		
	Adeguamento a normative vigenti	Barriere architettoniche	no	
		Impianto di riscaldamento	si	
		Impianto di illuminazione e messa a terra	si	
		Contenimento termico e risparmio energetico	no	
		Prevenzione incendi	no	
		Caratteristiche degli impianti	Caratteristiche degli impianti: - L'impianto termico di climatizzazione invernale è costituito da un sistema di produzione centralizzato (generatore di calore) con unica centrale termica ubicata adiacente ad ambiente a temperatura controllata. I terminali di emissione sono radiatori in tutto l'edificio e condotti per l'aria calda solo al piano terra. - L'impianto di climatizzazione estiva è presente solo in alcuni ambienti grazie all'installazione di split system per il condizionamento estivo. - Le utenze dell'impianto elettrico sono prevalentemente standard sia per l'illuminazione e il raffrescamento degli ambienti sia per l'alimentazione dei classici apparecchi da ufficio (computer, stampanti, ecc...)

Condizioni dell'edificio	Anno di costruzione dell'edificio		
		Struttura portante	stato	sufficiente
		Finiture	stato	sufficiente
Area di pertinenza		stato	sufficiente	
Servizi igienici		stato	n. 2 servizi igienici stato sufficiente.	
Classe acustica PZA	III			
Ulteriori note tecniche	nessuna

Interventi individuati	<p>Riqualificazione completa dei servizi igienici adeguandoli anche al requisito di accessibilità per il superamento delle barriere architettoniche.</p> <p>Per una migliore gestione è necessario un miglior controllo della struttura si ottiene con il telecontrollo gestito da ditta specializzata. Tra gli interventi più urgenti relativi all'involucro, si indica la coibentazione del tetto non isolato (isolamento del sottotetto e isolamento all'interno contro-parete isolata). Sono consigliati i seguenti interventi sull'impianto termico: Sostituzione del generatore con caldaia a condensazione, sostituzione della canna fumaria, installazione di valvole termostatiche, installazione del sistema di autocontrollo. Sono consigliati interventi sull'impianto elettrico auali: - applicazione dei sensori di livello d'illuminazione e di presenza in tutti i locali, inserzione di prese con timer di programmazione incorporata per i boiler elettrici e i fax (escludendone il funzionamento nelle ore notturne e di chiusura). Previa verifica di eventuali vincoli si consiglia la realizzazione di un impianto solare fotovoltaico avente una potenza di 30 Kwp e quindi una superficie captante di circa 245 mq.</p> <p>Da richiedere il certificato di idoneità statica, da redigere il certificato di agibilità. La segnaletica relativa alle vie di esodo deve essere integrata. I materiali infiammabili per utilizzo igienico sanitario, quale l'alcool, devono essere mantenuti in armadi metallici con bacino di raccolta. E' importante che in prossimità dei quadri elettrici vengano installati degli idonei estintori. Assicurare il corretto intervento dell'impianto d'illuminazione di sicurezza ed installare lampade in prossimità delle uscite. Rinnovare il certificato di prevenzione incendi per il locale caldaia dell'edificio. Nel bar l'estintore deve essere posizionato in un posto ben visibile. Segnalare l'inutilizzo dell'ascensore in caso di incendio.</p>

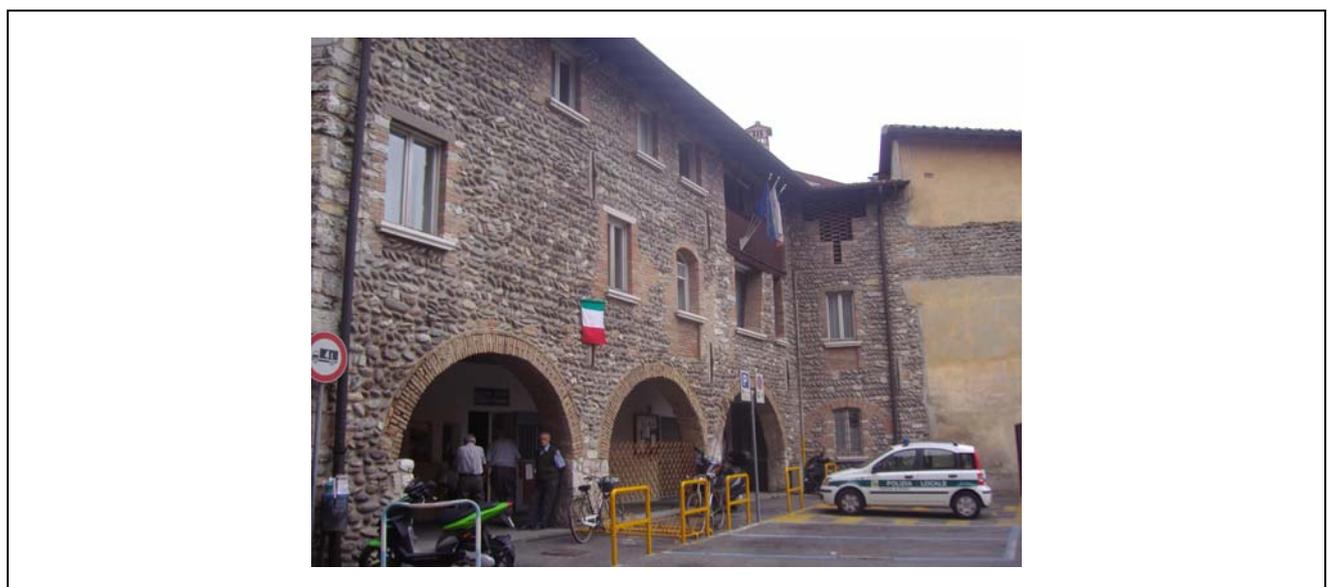
Rilievo fotografico	05/06/2009
---------------------	------------

QUALITÀ	Specifiche criticità/valenze rilevate	Il servizio è situato in una posizione centrale.
---------	---------------------------------------	--

Interventi individuati	<p>Riqualificazione completa dei servizi igienici adeguandoli anche al requisito di accessibilità per il superamento delle barriere architettoniche.</p> <p>Per una migliore gestione è necessario un miglior controllo della struttura si ottiene con il telecontrollo gestito da ditta specializzata. Tra gli interventi più urgenti relativi all'involucro, si indica la coibentazione del tetto non isolato (isolamento del sottotetto e isolamento all'interno contro-parete isolata). Sono consigliati i seguenti interventi sull'impianto termico: Sostituzione del generatore con caldaia a condensazione, sostituzione della canna fumaria, installazione di valvole termostatiche, installazione del sistema di autocontrollo. Sono consigliati interventi sull'impianto elettrico auali: - applicazione dei sensori di livello d'illuminazione e di presenza in tutti i locali, inserzione di prese con timer di programmazione incorporata per i boiler elettrici e i fax (escludendone il funzionamento nelle ore notturne e di chiusura). Previa verifica di eventuali vincoli si consiglia la realizzazione di un impianto solare fotovoltaico avente una potenza di 30 Kw e quindi una superficie captante di circa 245 mq.</p> <p>Da richiedere il certificato di idoneità statica, da redigere il certificato di agibilità. La segnaletica relativa alle vie di esodo deve essere integrata. I materiali infiammabili per utilizzo igienico sanitario, quale l'alcool, devono essere mantenuti in armadi metallici con bacino di raccolta. E' importante che in prossimità dei quadri elettrici vengano installati degli idonei estintori. Assicurare il corretto intervento dell'impianto d'illuminazione di sicurezza ed installare lampade in prossimità delle uscite. Rinnovare il certificato di prevenzione incendi per il locale caldaia dell'edificio. L'archivio della polizia locale, posta al piano interrato dell'edificio necessita di porte REI 60 con congegno di autochiusura e di un dispositivo di rilevazione fumi. I materiali infiammabili per utilizzo igienico sanitario, quale l'alcool, devono essere mantenuti in armadi metallici con bacino di raccolta.</p>

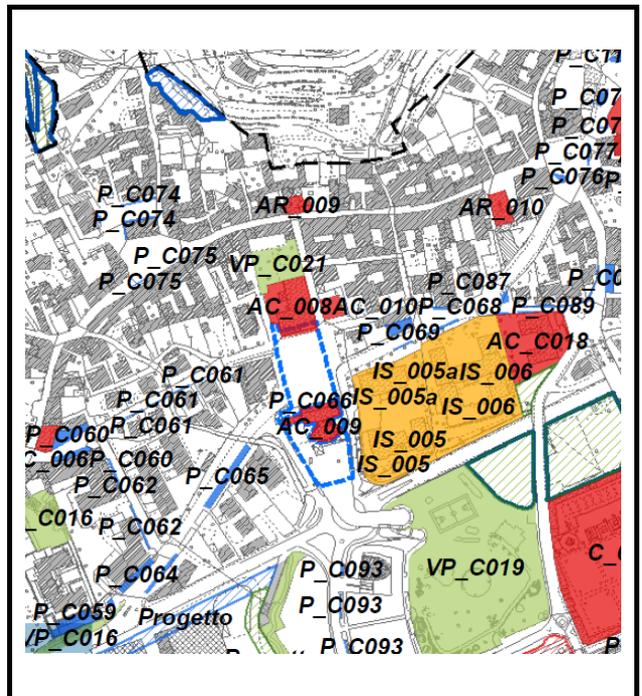
Scheda n°	AC_C009
N° particella catastale e foglio	Fg. 9 Map 4677
Proprietà del lotto	Comune di Nembro

FRUIBILITÀ DEL SERVIZIO	Servizi e spazi accessori	n. 3 archivi, n. 2 sale riunioni, n. 1 sala consigliere, uffici.		
	Adeguamento a normative vigenti	Barriere architettoniche	parziale (il bagno per disabili presente al piano interrato) non è totalmente adeguato alla normativa per il superamento delle barriere architettoniche.	
		Impianto di riscaldamento	si	
		Impianto di illuminazione e messa a terra	si	
		Contenimento termico e risparmio energetico	no	
		Prevenzione incendi	si	
Caratteristiche degli impianti	L'analisi termografica effettuata sull'edificio ha permesso la rilevazione delle seguenti caratteristiche: - Presenza di ponti termici, - Assenza di isolamento termico dell'involucro opaco verticale, - Presenza di cassonetti non isolati, - Presenza di vetri e telaio dotati di scarse prestazioni termiche, - Presenza di infiltrazioni di aria sull'involucro edilizio o nelle giunzioni strutturali dell'edificio, - Distacchi o fessurazioni degli intonaci interni ed esterni. Caratteristiche degli impianti: -Impianto Termico invernale è costituito da un sistema di produzione centralizzato con unica centrale termica ubicata sotto il piano di campagna. Sono presenti 4 caldaie a condensazione premiscelate funzionanti in cascata. La quarta caldaia non viene quasi mai utilizzata se non nei picchi invernali di maggior freddo. - Impianto di climatizzazione estiva: Sono stati installati 8 condizionatori elettrici di cui 2 funzionanti in pompa di calore. -Impianto elettrico: Le utenze sono prevalentemente standard per l'illuminazione degli ambienti. Sono state utilizzate prevalentemente lampade a neon.

Condizioni dell'edificio	<i>Finiture</i>	stato	sufficiente
		<i>Area di pertinenza</i>	stato	buono
		<i>Servizi igienici</i>	stato	n. 9 servizi igienici stato sufficiente.
	Classe acustica PZA	III		
	Ulteriori note tecniche	Presenza di un'antenna a banda larga posizionata sul tetto e di un'area verde.		
ACCESSIBILITÀ	Modalità e regole di accesso al servizio	promiscuo (pedonale e carrabile)		
	Parcheggi		Interni	Esterni
		<i>Presenza di posti auto</i>	no	si
		<i>Tipologia</i>	no	in linea
		<i>Distanza minima</i>	no	0-25
Trasporto pubblico entro 200 mt	si linea SAB, si fermata linea TEB.			
UTENZA	Tipologia di utenti prevalente	mista		
	Provenienza	locale		
QUALITÀ	Specifiche criticità/valenze rilevate	Il servizio risulta posizionato in una posizione centrale al paese.		
	Interventi individuati	<p>Adeguare il servizio igienico alla normativa per il superamento delle barriere architettoniche. Sistemare il problema di infiltrazione d'acqua presente all'ufficio anagrafe, nel locale archivio. Presenza di muffa nel bagno per disabili al piano terra. Sos</p> <p>Tra gli interventi più urgenti relativamente all'isolamento della struttura si indica la coibentazione del tetto non isolato e la posa di un isolamento a cappotto sulle pareti esterne verticali, diversificando con il rivestimento le due diverse epoche costruttive. Inoltre potrebbe essere interessante la sostituzione dei serramenti non a taglio termico, con serramenti trattati. Sull'impianto termico si consiglia il posizionamento di valvole termostatiche su ciascun radiatore. Sull'impianto elettrico è necessaria l'applicazione di sensori di livello d'illuminazione e di presenza in tutti i locali e l'inserzione di prese con timer di programmazione incorporata per i boiler elettrici e i fax. E' necessario, considerate le interessanti agevolazioni economiche, realizzazione un impianto solare fotovoltaico avente una potenza di 20 Kw e quindi una superficie captante di circa 160 mq. e una superficie lorda di circa 400 mq. Da redigere il certificato di agibilità. Da richiedere a ditta specializzata il certificato di conformità dell'impianto elettrico. Manca l'illuminazione di emergenza sulle vie di passaggio e sulle uscite. In tutto l'edificio manca completamente la segnaletica di sicurezza per le vie di esodo e per i dispositivi antincendio. Considerata l'ampiezza della scala dell'entrata principale è opportuno installare un corrimano centrale. Il locale archivio nell'ufficio anagrafe deve essere dotato di porte REI 60 con congegno di autochiusura. E' opportuno che l'entrata principale dell'edificio venga modificata per rendere possibile l'accesso anche alle persone disabili, senza costringerle ad utilizzare l'accesso secondario ad ora utilizzato. Segnalare l'inutilizzo dell'ascensore in caso di incendio.</p>

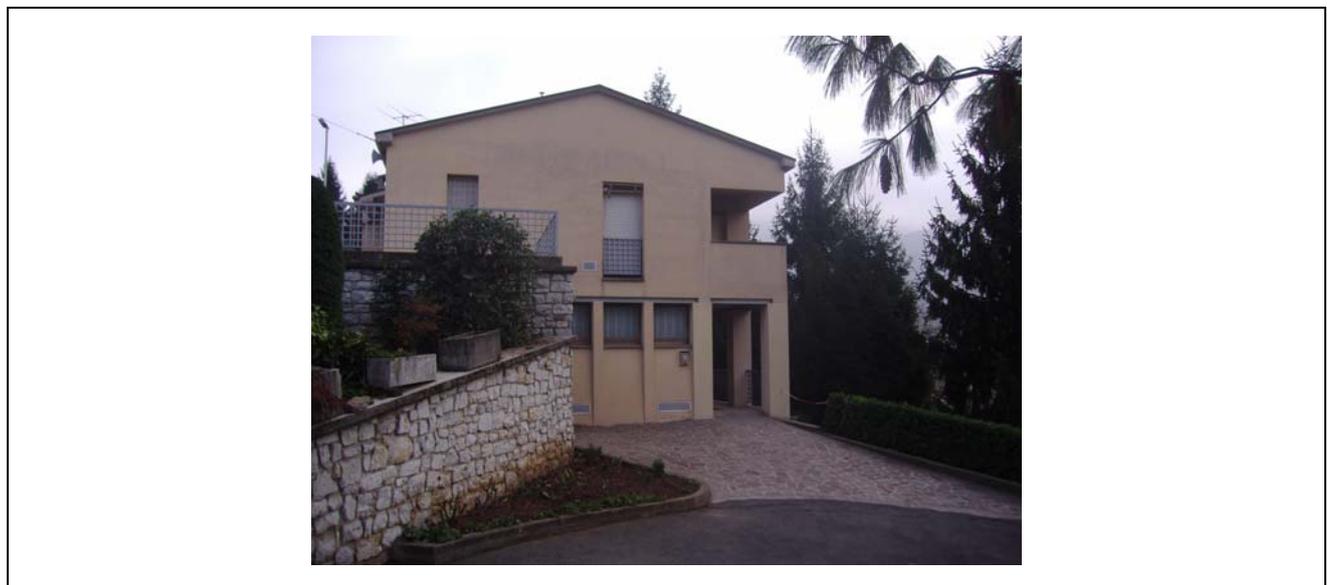
Rilievo fotografico	20/11/2009			
---------------------	------------	--	--	--

QUALITÀ	Specifiche criticità/valenze rilevate	La sala riunioni si trova in una posizione tranquilla poco servita dai trasporti pubblici.		
---------	---------------------------------------	--	--	--

Interventi individuati	Rendere accessibile almeno un servizio igienico nel rispetto della normativa per il superamento delle barriere architettoniche. Per la manutenzione dell'area verde esistente è necessario un periodico controllo con la potatura e la pulizia della vegetazione.			
------------------------	---	--	--	--

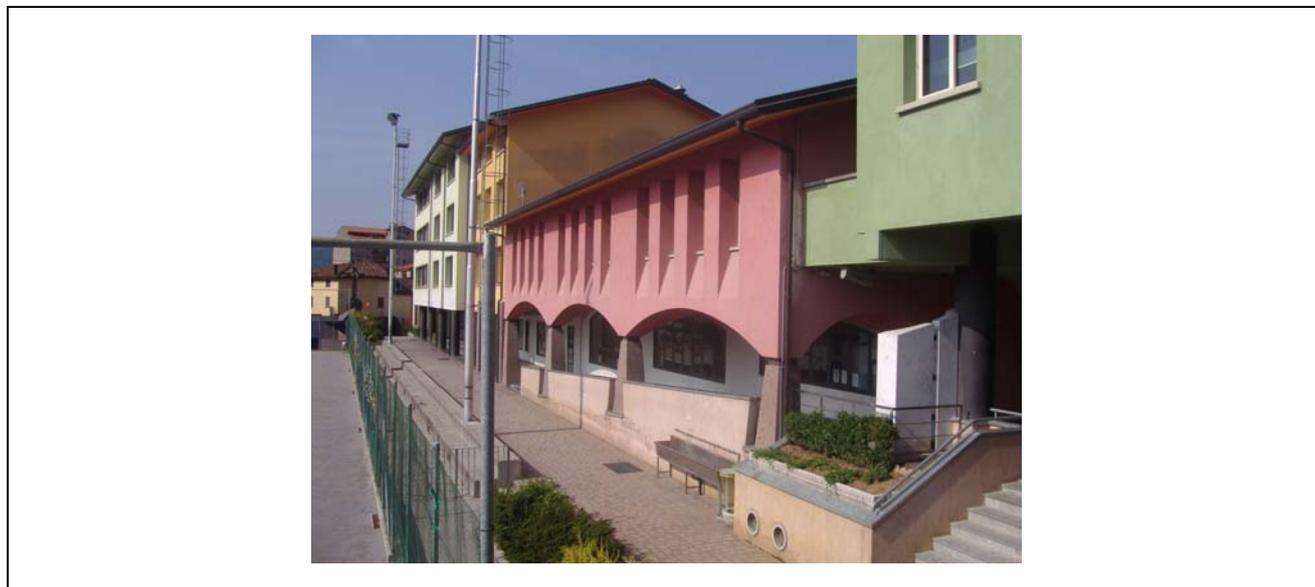
Rilievo fotografico	30/06/2009		
---------------------	------------	--	--

QUALITÀ	Specifiche criticità/valenze rilevate	L'oratorio è posizionato in una zona abbastanza centrale. Facile da raggiungere.	
---------	---------------------------------------	--	--

Interventi individuati	Demolizione tettoia in eternit, riqualificazione completa dell'area esterna e più precisamente della tettoia e del box in lamiera. Demolizione della tettoia in lamiera presente nel campo di calcio vicino alla strada provinciale che ti porta in Selvino.		
------------------------	--	--	--

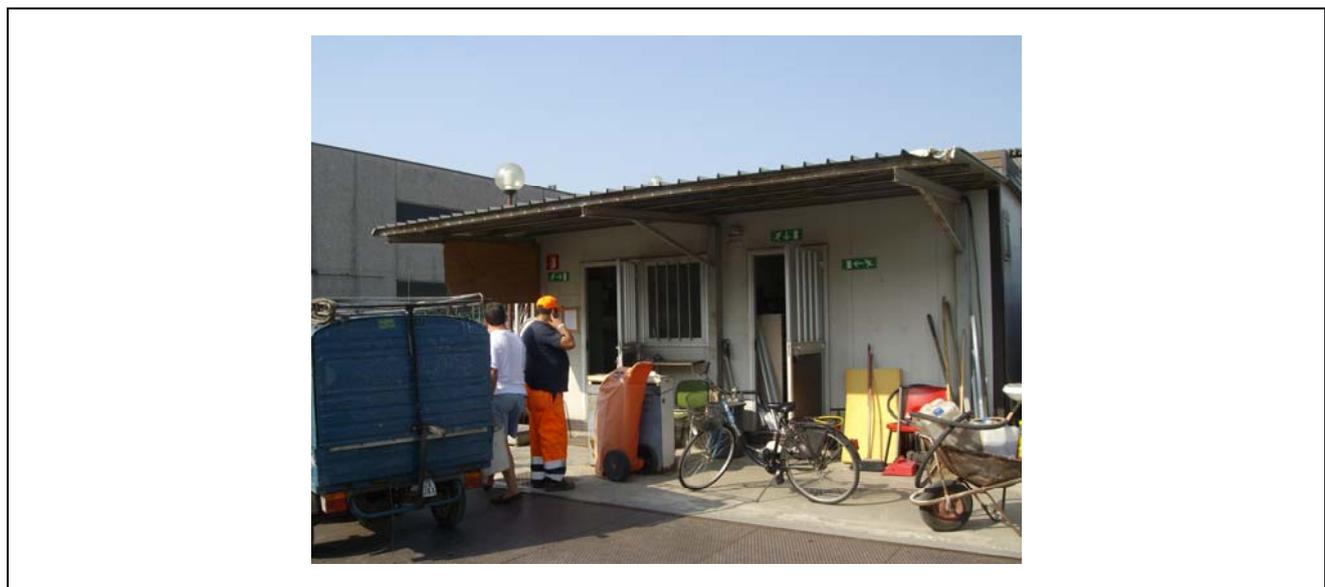
Rilievo fotografico	25/06/2009
---------------------	------------

QUALITÀ	Specifiche criticità/valenze rilevate	Il servizio è situato in una zona tranquilla.
---------	---------------------------------------	---

Interventi individuati	<p>Tener pulito il più possibile il percorso di manovra degli automezzi.</p> <p>Nell'area destinata alla raccolta vetri mancano i parapetti necessari. Tutti i parapetti della stazione ecologica devono essere revisionati uno per uno in quanto soggetti a tagli e rotture. La pavimentazione dello scivolo per l'accesso ai cassoni del vetro, macerie, olii, ecc... deve essere sistemata nel punto di raccordo con la piattaforma. Anche nella zona di scarico della carta, plastica, ferro, ecc... mancano i parapetti in prossimità dei cassoni. L'impianto elettrico della pesa sembra ancora non completamente ultimato, in quanto ci sono cavi di alimentazione raccolti disordinatamente e con il rischio che si trancino dentro un pozzetto inadeguato posto all'interno dell'ufficio.</p>
------------------------	--

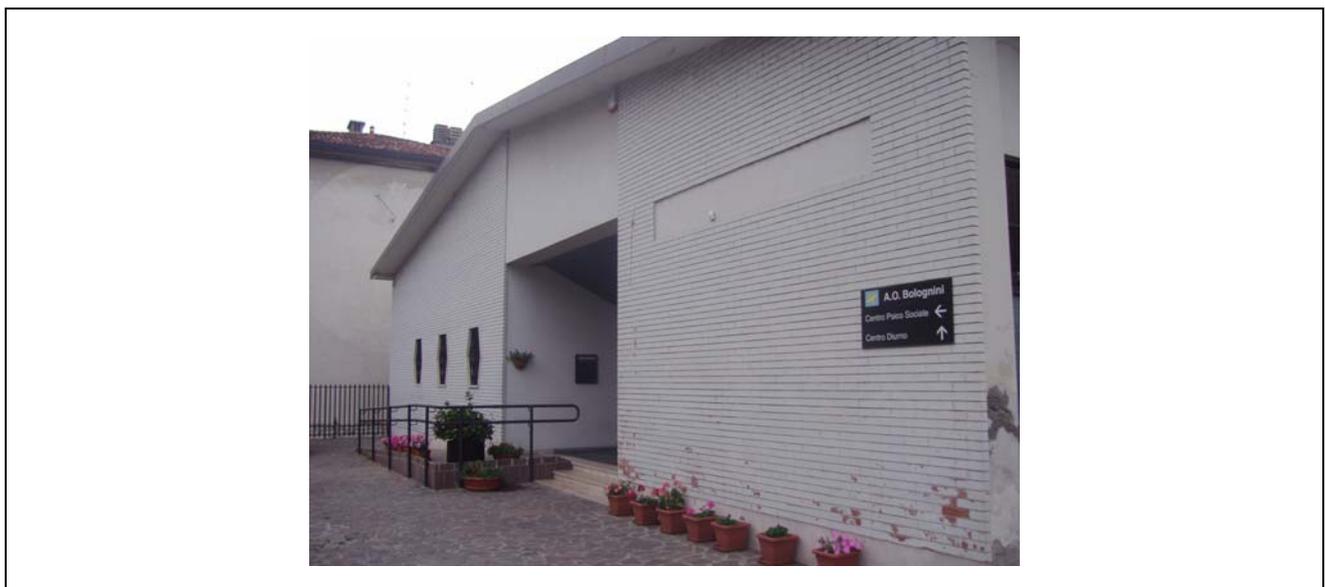
Rilievo fotografico	19/06/2009
---------------------	------------

QUALITÀ	Specifiche criticità/valenze rilevate	Servizio decentrato utilizzato per lo più dagli anziani residenti nel quartiere. I parcheggi sia interni che esterni alla struttura non soddisfano i requisiti minimi necessari della stessa.
---------	---------------------------------------	---

Interventi individuati	Riqualificazione area esterna, sistemazione delle facciate, sostituzione dei serramenti ammalorati, posizionamento condizionatori, tinteggiatura interna dei locali. Per la manutenzione dell'aiuola esistente è necessario un periodico controllo con la potatura e pulizia della vegetazione. Gli alberi di maggiori dimensioni vanno periodicamente controllati per verificare la necessità di eliminare parti secche eseguire piccole potature di riduzione.
------------------------	--

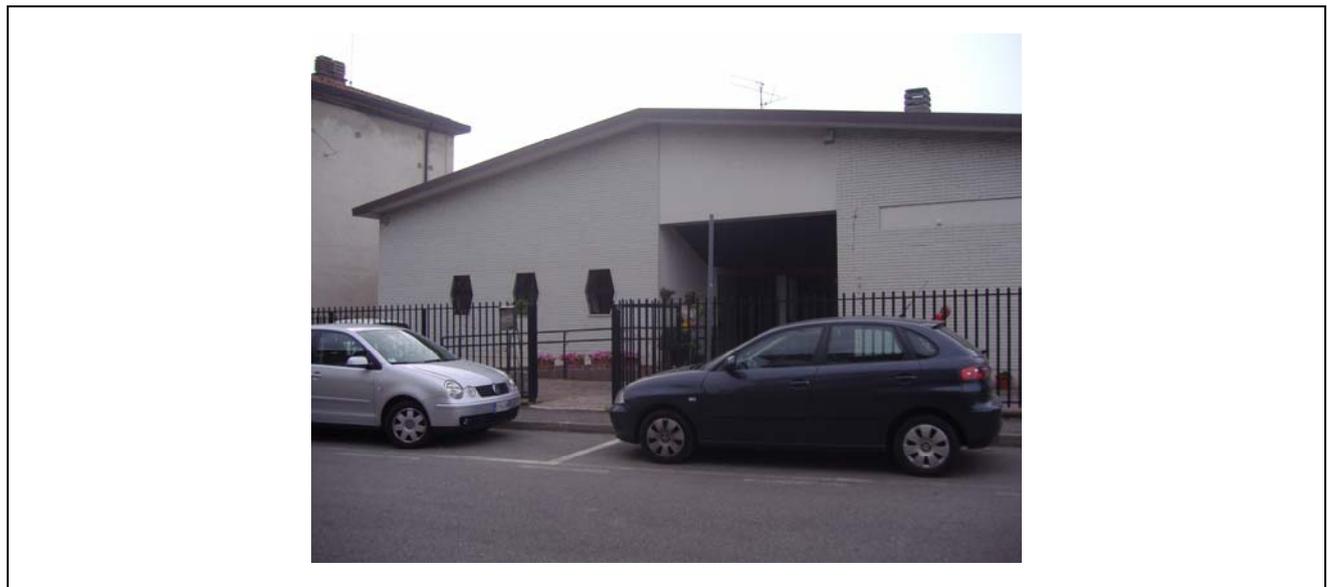
Rilievo fotografico	19/06/2009
---------------------	------------

QUALITÀ	Specifiche criticità/valenze rilevate	I parcheggi sia interni che esterni alla struttura non soddisfano i requisiti minimi necessari della stessa.
---------	---------------------------------------	--

Interventi individuati	Riqualificazione area esterna, sistemazione delle facciate, sostituzione dei serramenti ammalorati, posizionamento condizionatori, tinteggiatura interna dei locali. Per la manutenzione dell'aiuola esistente è necessario un periodico controllo con la potatura e pulizia della vegetazione. Gli alberi di maggiori dimensioni vanno periodicamente controllati per verificare la necessità di eliminare parti secche eseguire piccole potature di riduzione.
------------------------	--

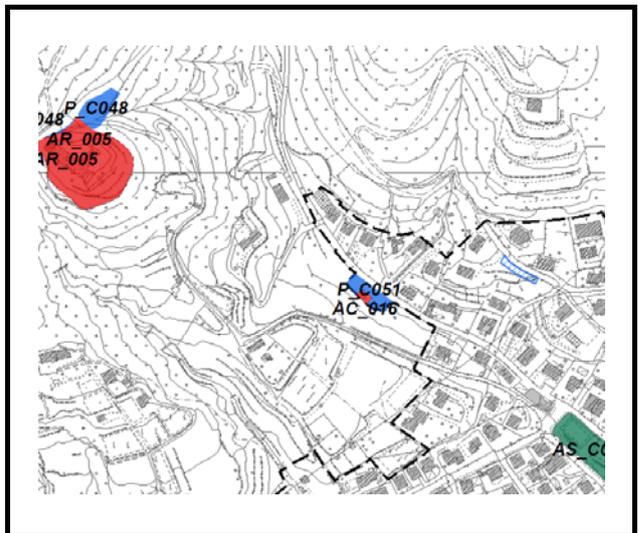
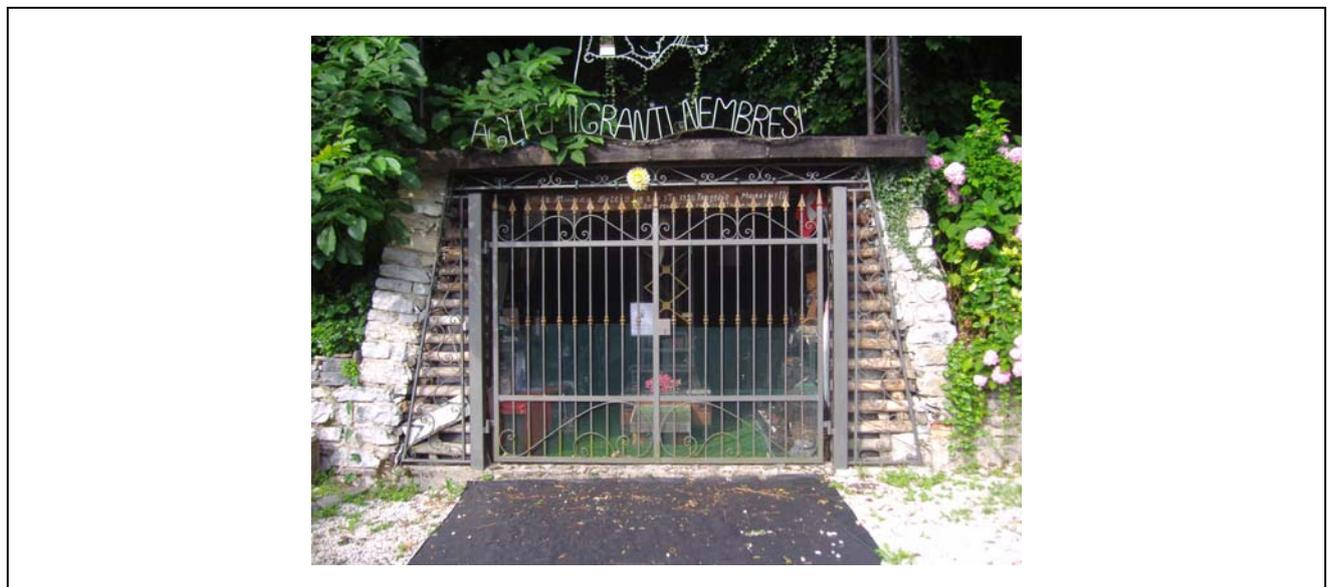
Scheda n°	AC_C016
N° particella catastale e foglio	Fg. 9 Map 7985
Proprietà del lotto	Comune di Nembro

FRUIBILITÀ DEL SERVIZIO	Servizi e spazi accessori	museo, piazzetta dell'emigrante, area verde, fontanella.		
	Adeguamento a normative vigenti	Barriere architettoniche	no. E' accessibile solo l'area esterna.	
		Impianto di riscaldamento	no	
		Impianto di illuminazione e messa a terra	si	
		Contenimento termico e risparmio energetico	no	
		Prevenzione incendi	non necessario.	
		Caratteristiche degli impianti		
	Condizioni dell'edificio	Anno di costruzione dell'edificio		
		Struttura portante	stato	buono
		Finiture	stato	buono
		Area di pertinenza	stato	buono
		Servizi igienici	stato	Il servizio non dispone di alcun servizio igienico.
	Classe acustica PZA	I		
	Ulteriori note tecniche	Presenza di un'area verde.

QUALITÀ	Specifiche criticità/valenze rilevate	Il servizio si trova in una zona isolata e lo stesso risulta poco segnalato.
---------	---------------------------------------	--

Interventi individuati	Riqualificazione completa del servizio e della sua area esterna, pensando ad un possibile ampliamento dello stesso in quanto ad oggi risulta essere troppo piccolo e non adeguato alle esigenze del museo. Uniformare gli arredi e le fioriere presenti nell'area esterna. In corrispondenza del Museo dell'emigrante è presente un'area verde, per lo più boschiva.
------------------------	--

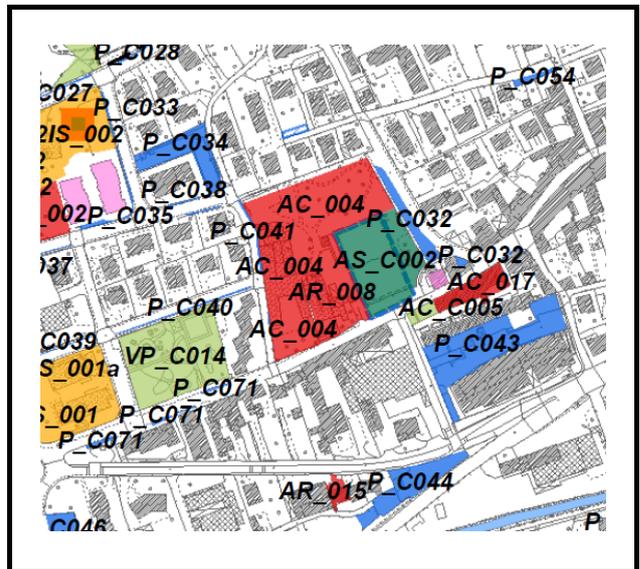
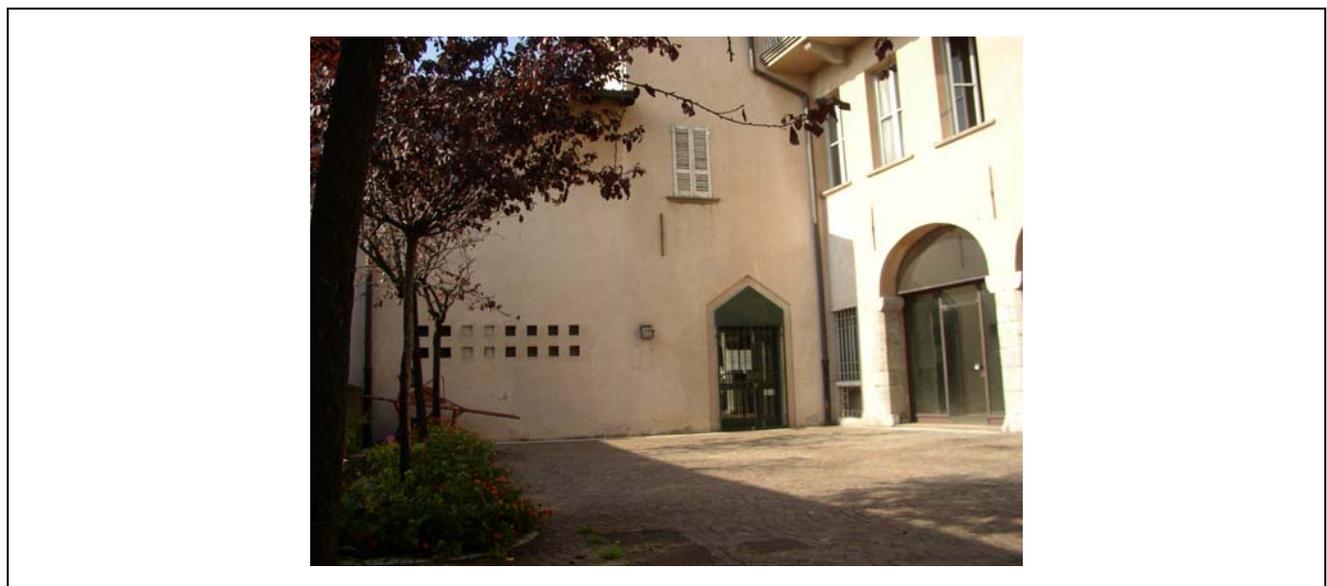
Scheda n°	AC_C017
N° particella catastale e foglio	Fg. 0 Map 399
Proprietà del lotto	Comune di Nembro

Anno di costruzione dell'edificio	I lavori di ristrutturazione sono iniziati nel luglio 2009 e dovrebbero terminare entro dicembre 2009.	
		Struttura portante	stato	buono
		Finiture	stato	buono
		Area di pertinenza	stato	buono
	Classe acustica PZA	Servizi igienici	stato	Si n 2 servizi igienici stato buono
		Classe acustica PZA	III	
		Ulteriori note tecniche	Nello stesso stabile vi è la presenza di: - piano terra: associazione CAI, banda aula musica; - piano secondo e terzo: appartamenti comunali.

QUALITÀ	Specifiche criticità/valenze rilevate	Ottima posizione per la vicinanza con il centro storico. Ben servito da parcheggi pubblici (via Oriolo).
---------	---------------------------------------	--

Interventi individuati	nessun intervento Per una migliore gestione è necessario un miglior controllo della struttura si ottiene con il telecontrollo gestito da ditta specializzata. L'involucro dell'edificio necessita di interventi di riqualificazione, al fine di limitare le perdite di trasmissione. Tra gli interventi più urgenti si indica la coibentazione del tetto non isolato, l'isolamento del sottotetto e la formazione del cappotto. Sull'impianto termico sono consigliati i seguenti interventi: Sostituzione del generatore con caldaia a condensazione, sostituzione della canna fumaria. Sull'impianto elettrico è necessario applicare dei sensori di livello d'illuminazione e di presenza in tutti i locali. Realizzazione di un impianto solare fotovoltaico avente una potenza di 25KWp e quindi una superficie captante di circa 203 mq.
------------------------	---

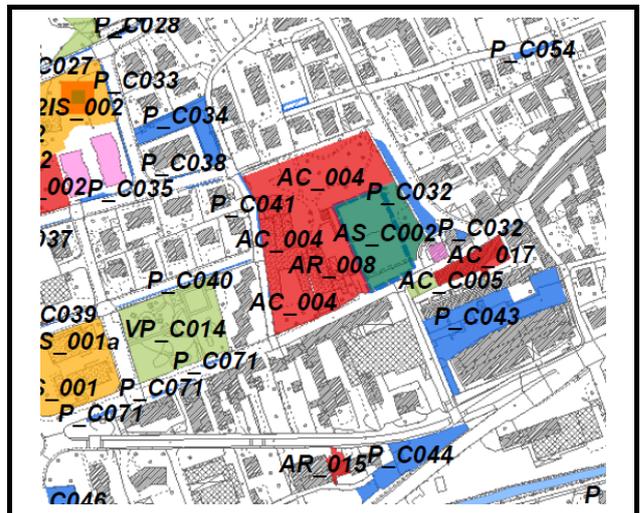
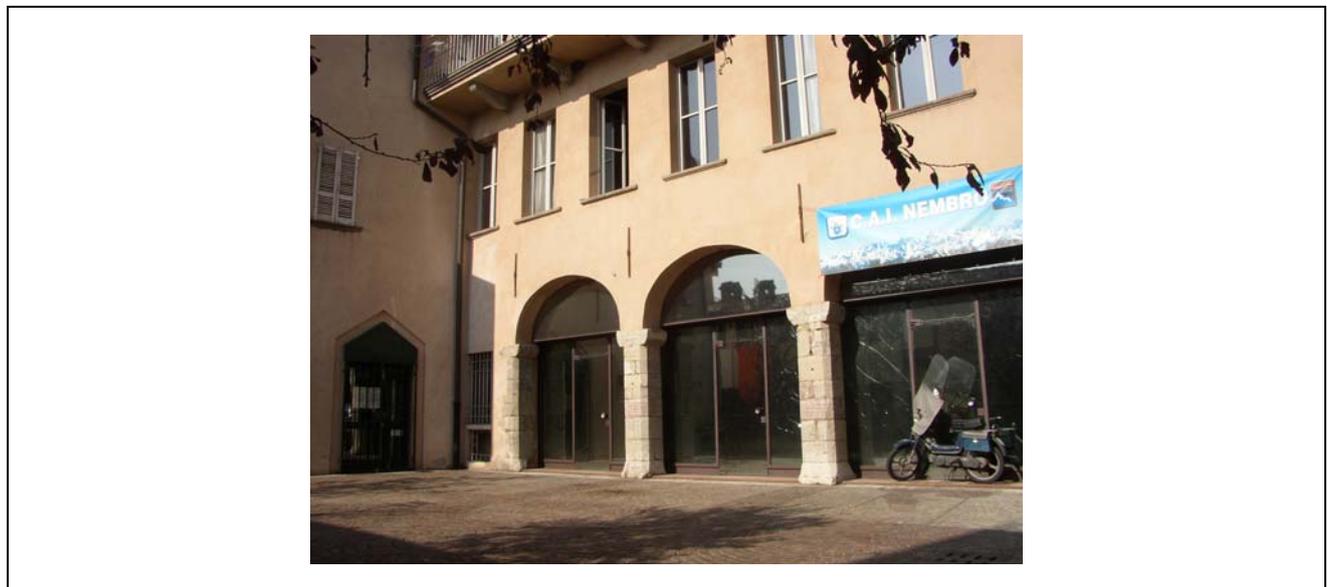
Scheda n°	AC_C017a
N° particella catastale e foglio	Fg. 9 Map 399
Proprietà del lotto	Comune di Nembro

Condizioni dell'edificio	Anno di costruzione dell'edificio	Con la pratica edilizia n. 316/2007 è stata sistemata la sede con un intervento di manutenzione straordinaria.	
		Struttura portante	stato	buono
		Finiture	stato	buono
		Area di pertinenza	stato	buono
		Servizi igienici	stato	n. 1 servizio igienico stato discreto
	Classe acustica PZA	III		
	Ulteriori note tecniche	Nello stesso stabile vi è la presenza di: - piano terra e piano primo: comunità protetta il girasole - piano secondo e terzo: appartamenti comunali.

QUALITÀ	Specifiche criticità/valenze rilevate	Ottima posizione per la vicinanza con il centro storico. Ben servito da parcheggi pubblici (via Oriolo).
---------	---------------------------------------	--

Interventi individuati	<p>Riqualificazione del servizio igienico esistente nel rispetto della normativa sul superamento delle barriere architettoniche.</p> <p>Per una migliore gestione è necessario un miglior controllo della struttura si ottiene con il telecontrollo gestito da ditta specializzata. L'involucro dell'edificio necessita di interventi di riqualificazione, al fine di limitare le perdite di trasmissione. Tra gli interventi più urgenti si indica la coibentazione del tetto non isolato, l'isolamento del sottotetto e la formazione del cappotto. Sull'impianto termico sono consigliati i seguenti interventi: Sostituzione del generatore con caldaia a condensazione, sostituzione della canna fumaria. Sull'impianto elettrico è necessario applicare dei sensori di livello d'illuminazione e di presenza in tutti i locali. Realizzazione di un impianto solare fotovoltaico avente una potenza di 25KWp e quindi una superficie captante di circa 203 mq.</p>

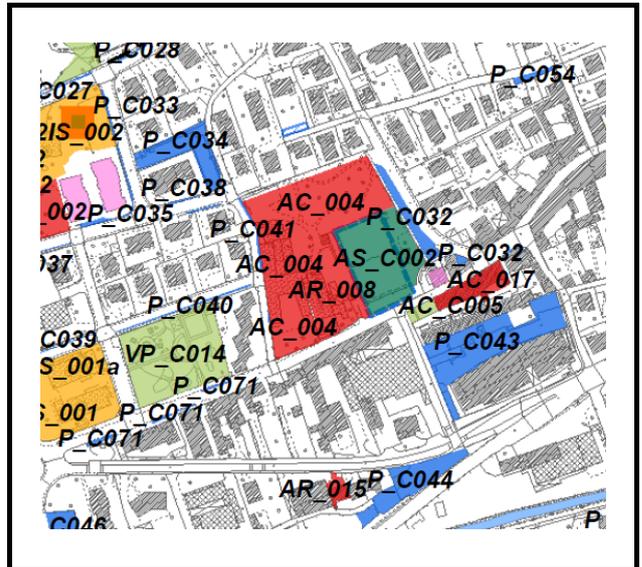
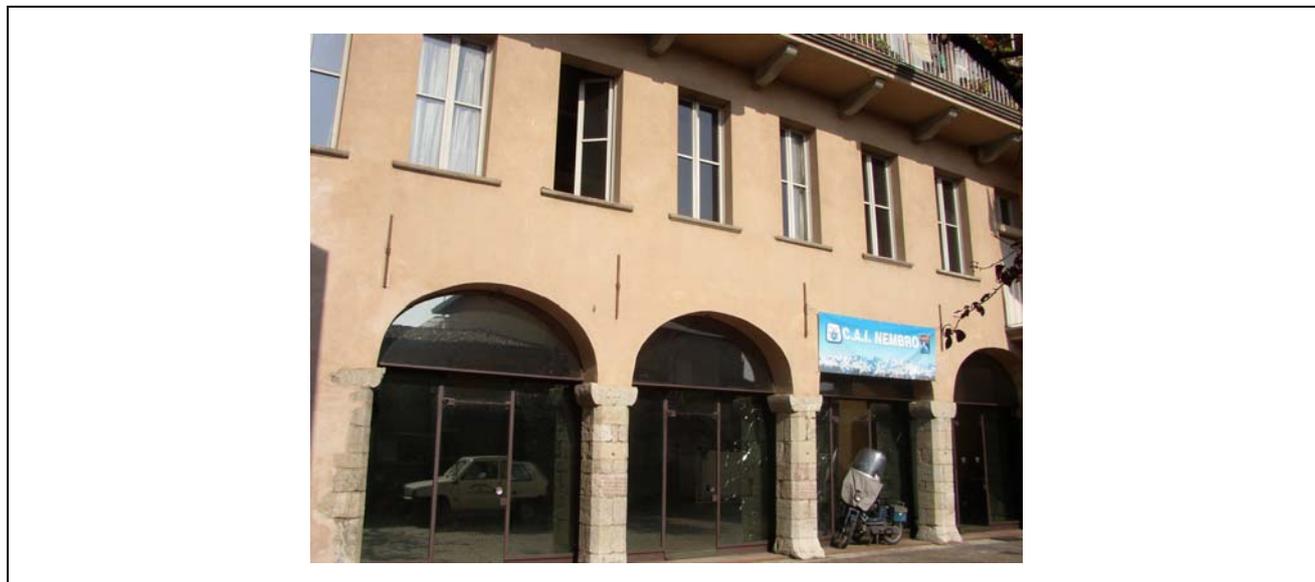
Scheda n°	AC_C017b
N° particella catastale e foglio	Fg. 9 Map 399
Proprietà del lotto	Comune di Nembro

Condizioni dell'edificio	Anno di costruzione dell'edificio	Gli appartamenti sono stati ristrutturati nel 1983.	
		Struttura portante	stato	buono
		Finiture	stato	sufficiente
		Area di pertinenza	stato	buono
		Servizi igienici	stato	si stato discreto
Classe acustica PZA	III			
Ulteriori note tecniche	Nello stesso stabile vi è la presenza di: - piano terra: associazione CAI, banda aula musica; piano terra e primo Comunità protetta il girasole - piano secondo e terzo: appartamenti comunali.

QUALITÀ	Specifiche criticità/valenze rilevate	Ottima posizione per la vicinanza con il centro storico e le sue attività commerciali.
---------	---------------------------------------	--

Interventi individuati	Per una migliore gestione è necessario un miglior controllo della struttura si ottiene con il telecontrollo gestito da ditta specializzata. L'involucro dell'edificio necessita di interventi di riqualificazione, al fine di limitare le perdite di trasmissione. Tra gli interventi più urgenti si indica la coibentazione del tetto non isolato, l'isolamento del sottotetto e la formazione del cappotto. Sull'impianto termico sono consigliati i seguenti interventi: Sostituzione del generatore con caldaia a condensazione, sostituzione della canna fumaria. Sull'impianto elettrico è necessario applicare dei sensori di livello d'illuminazione e di presenza in tutti i locali. Realizzazione di un impianto solare fotovoltaico avente una potenza di 25KWp e quindi una superficie captante di circa 203 mq.
------------------------	--

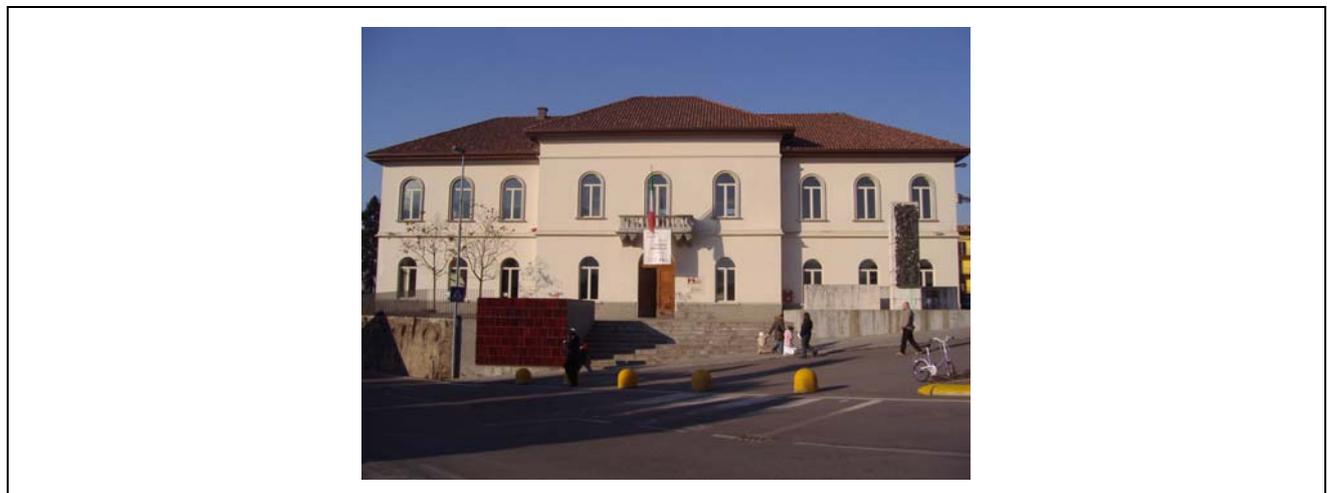
Classe acustica PZA	III
Ulteriori note tecniche	Nell'area di pertinenza esterna vi sono n. 3 rastrelliere per le biciclette. Presenza di aiuola da tener manutentata.

QUALITÀ	Specifiche criticità/valenze rilevate	Ottima struttura on dotazioni recenti, in ottima posizione facile da raggiungere grazie all'immediata vicinanza con la fermata TEB.
---------	---------------------------------------	---

Interventi individuati	<p>Concludere la sistemazione dell'arredo urbano della Piazza Italia. Per la manutenzione dell'aiuola esistente è necessario un periodico controllo con la potatura e pulizia della vegetazione</p> <p>Per una migliore gestione dell'impianto è necessario un miglior controllo della struttura così da ottenere un telecontrollo gestito da ditta specializzata. L'involucro esterno necessita di interventi di riqualificazione, al fine di limitare le perdite per trasmissione. Per la parte opaca dell'edificio in struttura muraria si indica la necessità del posizionamento dell'isolamento nel sottotetto (posa di 10 cm. di isolante a pavimento). Sull'impianto termico è consigliata la sostituzione dell'attuale generatore di calore con generatore a condensazione, revisione della canna fumaria, installazione del sistema di telecontrollo. Sull'impianto elettrico è necessaria l'applicazione dei sensori di livello d'illuminazione e di presenza in tutti i locali, l'inserzione di prese con timer di programmazione incorporata per i boiler elettrici e fax. Nel caso specifico è conveniente ipotizzare la realizzazione di un impianto solare fotovoltaico avente una potenza di 16 kwp e quindi una superficie di circa 130 mq. e una superficie lorda di 260 mq. da installare sulla copertura piana della parte nuova.</p> <p>Da redigere il certificato di prevenzione incendi e il certificato di agibilità. Da richiedere il certificato di conformità degli impianti tecnologici e il certificato del collaudo dell'ascensore. Verificare la cartellonistica di sicurezza che probabilmente dovrà essere integrata. Esistono molti spigoli in ferro che a volte risultano inaccettabilmente pericolosi (scale e sottoscala). Presenza al piano interrato di evidenti infiltrazioni di acqua all'intradosso delle volte.</p>

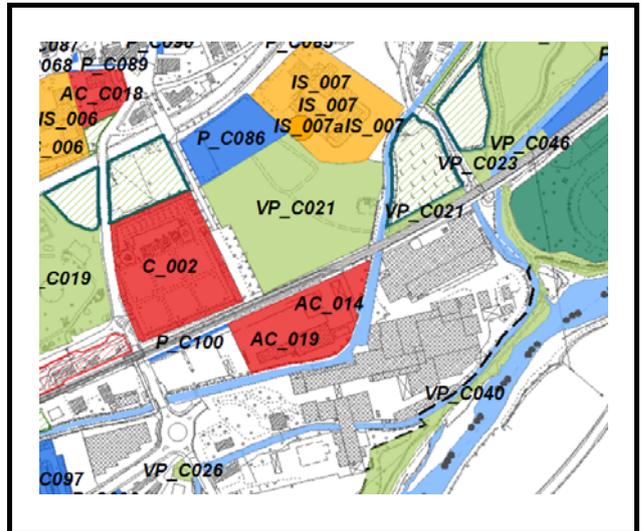
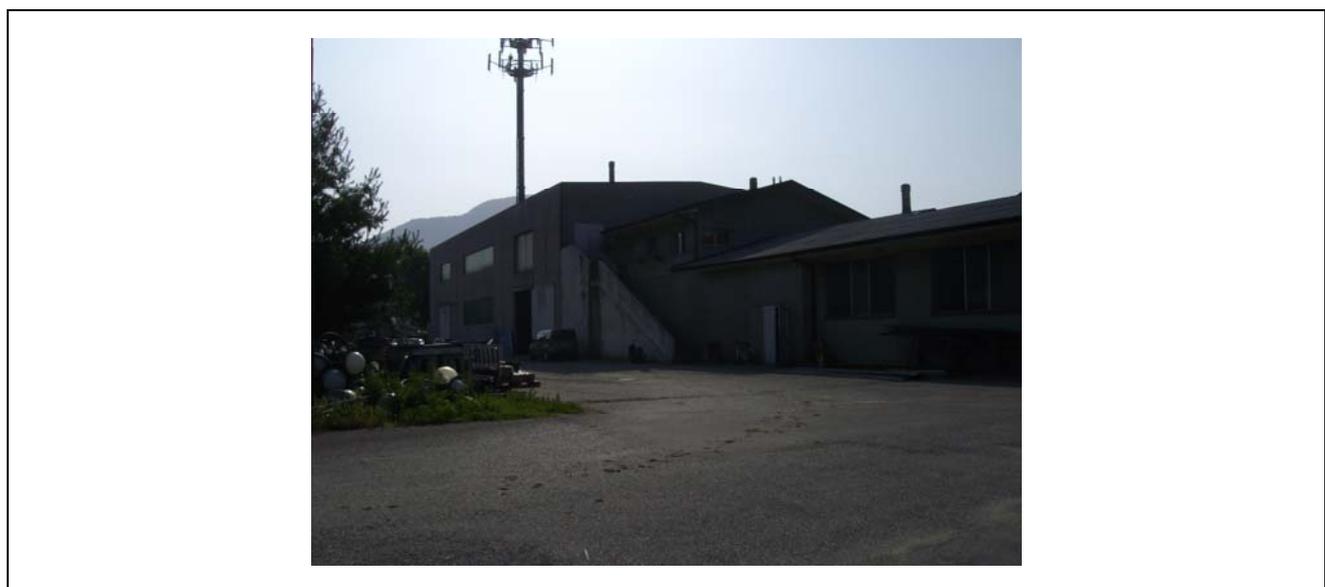
Scheda n°	AC_C019
N° particella catastale e foglio	Fg. 9 Map 4011 - 18 - 19
Proprietà del lotto	Comune di Nembro

Condizioni dell'edificio	Anno di costruzione dell'edificio	1989/1990	
		Struttura portante	stato	buono
		Finiture	stato	sufficiente
		Area di pertinenza	stato	discreto
		Servizi igienici	stato	si. Il servizio dispone di 5 servizi igienici stato insufficiente.
	Classe acustica PZA	IV		
	Ulteriori note tecniche	Presenza di un albero nell'area di pertinenza al magazzino.

QUALITÀ	Specifiche criticità/valenze rilevate	Posizione tranquilla. Presenza di un'antenna radio base sul tetto.
---------	---------------------------------------	--

Interventi individuati	<p>L'area verde esterna risulta piuttosto disordinata, meriterebbe una riqualificazione generale, soprattutto sul retro a margine della roggia Seriola. La stessa risulta parzialmente protetta dalla roggia grazie alla presenza di rovi: è auspicabile il riord.</p> <p>Per una migliore gestione dell'impianto è necessario un miglior controllo della struttura così da ottenere un telecontrollo gestito da ditta specializzata. L'involucro esterno necessita di interventi di riqualificazione, al fine di limitare le perdite per trasmissione. Per quanto riguarda l'involucro opaco, tra gli interventi più urgenti si indica la coibentazione del tetto non isolato e delle pareti verticali. Inoltre potrebbe essere interessante la sostituzione dei serramenti che presentano elevati valori di trasmittanza. Sono consigliati i seguenti interventi sull'impianto termico: sostituzione dell'attuale generatore di calore con generatore a condensazione, revisione della canna fumaria, installazione sistema di telecontrollo. È necessario applicare dei sensori di livello d'illuminazione e di presenza in tutti i locali al fine del risparmio dell'energia elettrica. Nel caso specifico sarebbe opportuno realizzare un impianto solare fotovoltaico avente una potenza di 12 Kw e quindi una superficie captante di circa 94 mq.</p> <p>Reperire il certificato di conformità dell'impianto elettrico, il certificato di idoneità statica e il collaudo statico della struttura. Da redigere il certificato di agibilità. Deve essere migliorata la segnaletica di sicurezza, sia per le vie di esodo che per i dispositivi antincendio presenti. All'ingresso del primo piano dell'edificio, destinato a deposito, deve essere indicata la portata del solaio ed il carico d'incendio ammissibile. La porta di accesso del deposito del primo piano deve essere tipo REI 60.</p>

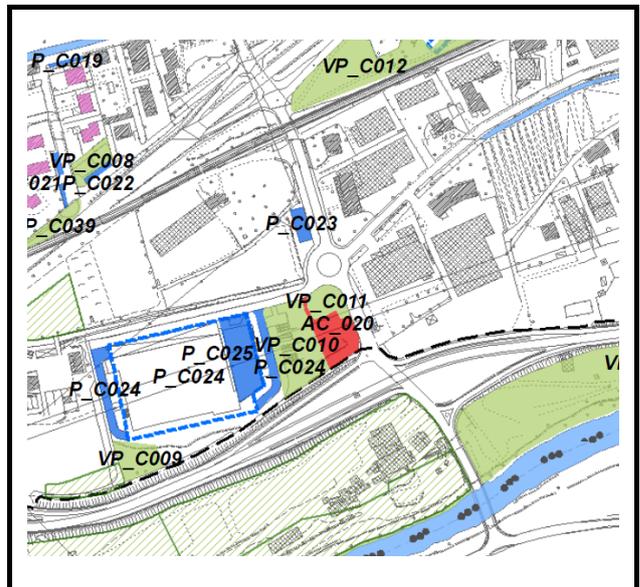
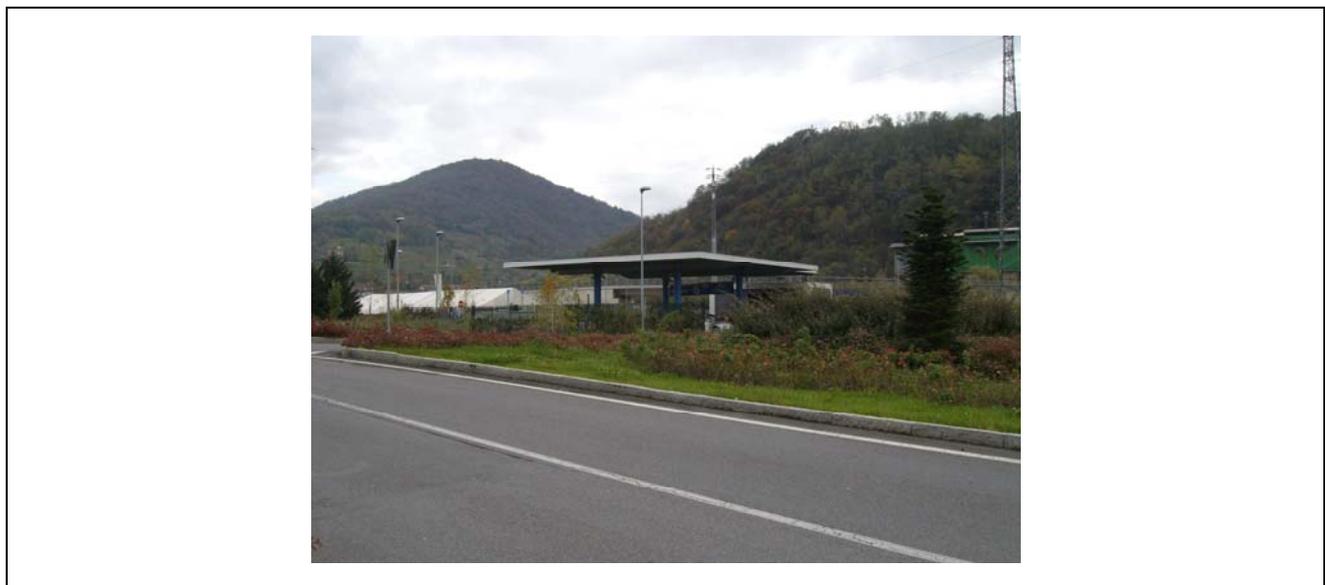
Scheda n°	AC_C020
N° particella catastale e foglio	Fg 21 Map. 13062
Proprietà del lotto	Comune di Nembro

FRUIBILITÀ DEL SERVIZIO	Servizi e spazi accessori	ufficio, autolavaggio, zona carburanti, magazzino.		
	Adeguamento a normative vigenti	Barriere architettoniche	si	
		Impianto di riscaldamento	si solo nell'ufficio	
		Impianto di illuminazione e messa a terra	si	
		Contenimento termico e risparmio energetico	no	
		Prevenzione incendi	si. Certificato di prevenzione incendi del 22/11/2006 prot. 10843 pratica n. 79132.	
		Caratteristiche degli impianti		
	Condizioni dell'edificio	Anno di costruzione dell'edificio	p.e. 279/2005 l'impianto è stato collaudato in data 31/10/2007.	
		Struttura portante	stato	ottimo
		Finiture	stato	ottimo
		Area di pertinenza	stato	ottimo
		Servizi igienici	stato	buono
	Classe acustica PZA	V		
Ulteriori note tecniche

QUALITÀ	Specifiche criticità/valenze rilevate	La costruzione di questo impianto, primo della Valle Seriana, ha consentito una maggiore comodità di rifornimento a tutti coloro che hanno acquistato un'automobile a metano.	
---------	---------------------------------------	---	--

Interventi individuati	Per la manutenzione dell'area verde esistente è necessario un periodico controllo con la potatura e la pulizia della vegetazione.		
------------------------	---	--	--
