Comune di Nembro
Provincia di Bergamo

Piano di governo del territorio 2015

Piano dei Servizi

Schede d'inventario dei servizi esistenti ATTREZZATURE COLLETTIVE

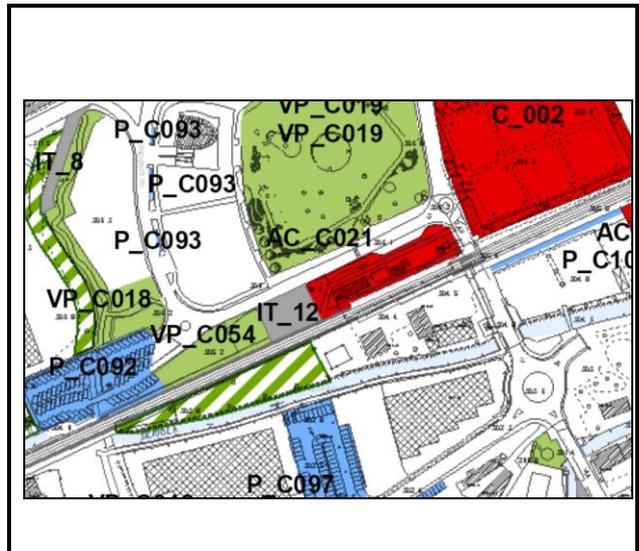
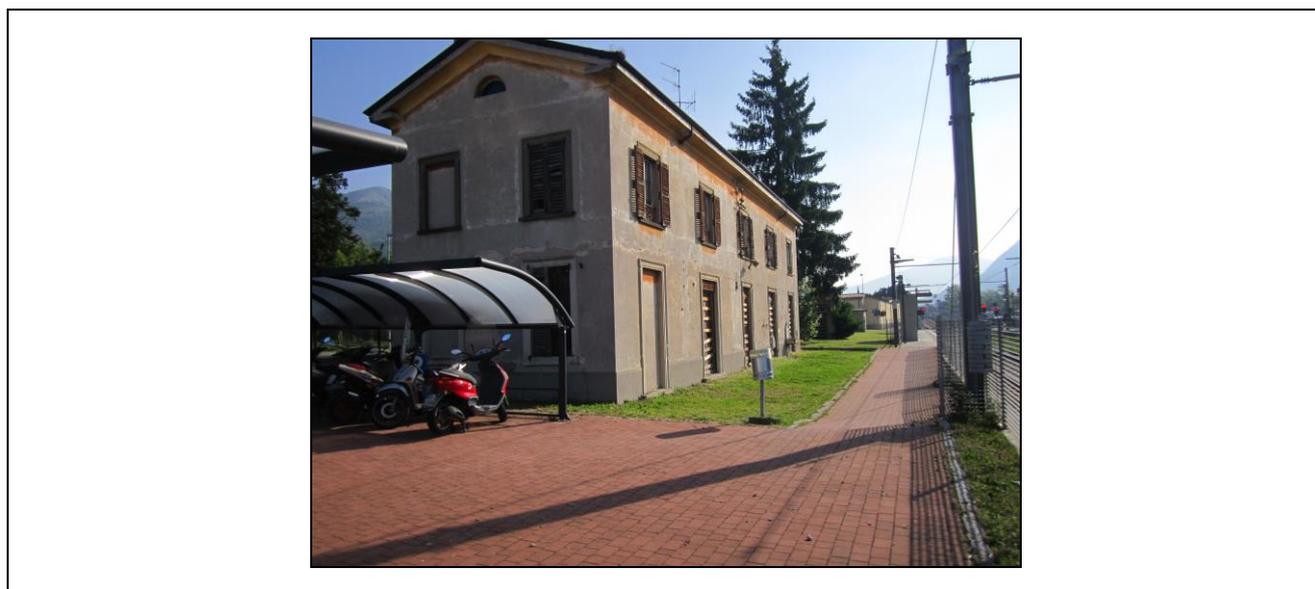
Scheda n°	AC_C021
N° particella catastale e foglio	Fg. 19 Map 3122
Proprietà del lotto	Comune di Nembro - atto del 13/06/2016 Rep. 7925

FRUIBILITÀ DEL SERVIZIO	Servizi e spazi accessori	area verde		
	Adeguamento a normative vigenti	Barriere architettoniche	no	
		Impianto di riscaldamento	no	
		Impianto di illuminazione e messa a terra	no	
		Contenimento termico e risparmio energetico	no	
		Prevenzione incendi	no	
		Caratteristiche degli impianti	no	
	Condizioni dell'edificio	Anno di costruzione dell'edificio	ante 1950	
		Struttura portante	stato	insufficiente
		Finiture	stato	insufficiente
		Area di pertinenza	stato	insufficiente
		Servizi igienici	stato	insufficiente
	Classe acustica PZA	III		
Ulteriori note tecniche

Interventi individuati	Riqualificazione completa dei tre corpi di fabbrica presenti sul lotto. Prevedere per le aree verdi un periodico controllo con la potatura e la pulizia della vegetazione.
-------------------------------	--

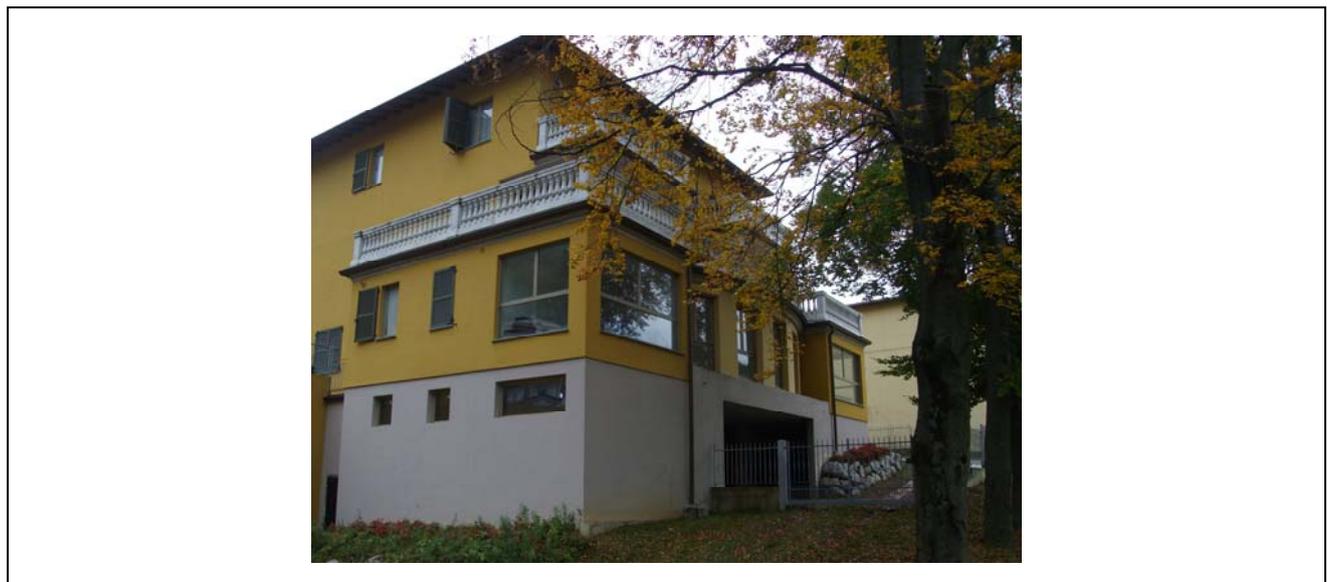
Rilievo fotografico	05/11/2009
---------------------	------------

Ulteriori note tecniche	Presenza di umidità sugli infissi e/o serramenti.
-------------------------	---

QUALITÀ	Specifiche criticità/valenze rilevate	L'edificio è ubicato in una zona tranquilla. Vista l'immediata vicinanza con il parco pubblico la struttura può diventare un punto d'incontro culturale/sociale/ecc...per la frazione di Lonno.
---------	---------------------------------------	---

Interventi individuati	<p>Rendere accessibile l'area esterna di collegamento con il servizio pubblico nel rispetto di quanto previsto dalla normativa sul superamento delle barriere architettoniche.</p> <p>Per una migliore gestione dell'impianto è necessario un miglior controllo della struttura così da ottenere il telecontrollo gestito da ditta specializzata. L'involucro dell'edificio necessita di interventi di riqualificazione, al fine di limitare le perdite per trasmissione. Tra gli interventi più urgenti si indica la coibentazione del tetto non isolato e delle pareti. Si consigliano alcune misure di risparmio dell'energia elettrica quali: - applicazione di sensori di livello d'illuminazione e di presenza in tutti i locali, - inserzione di prese con timer di programmazione incorporata per i boiler elettrici e fax (escludendone il funzionamento nelle ore notturne e di chiusura dei locali).</p>

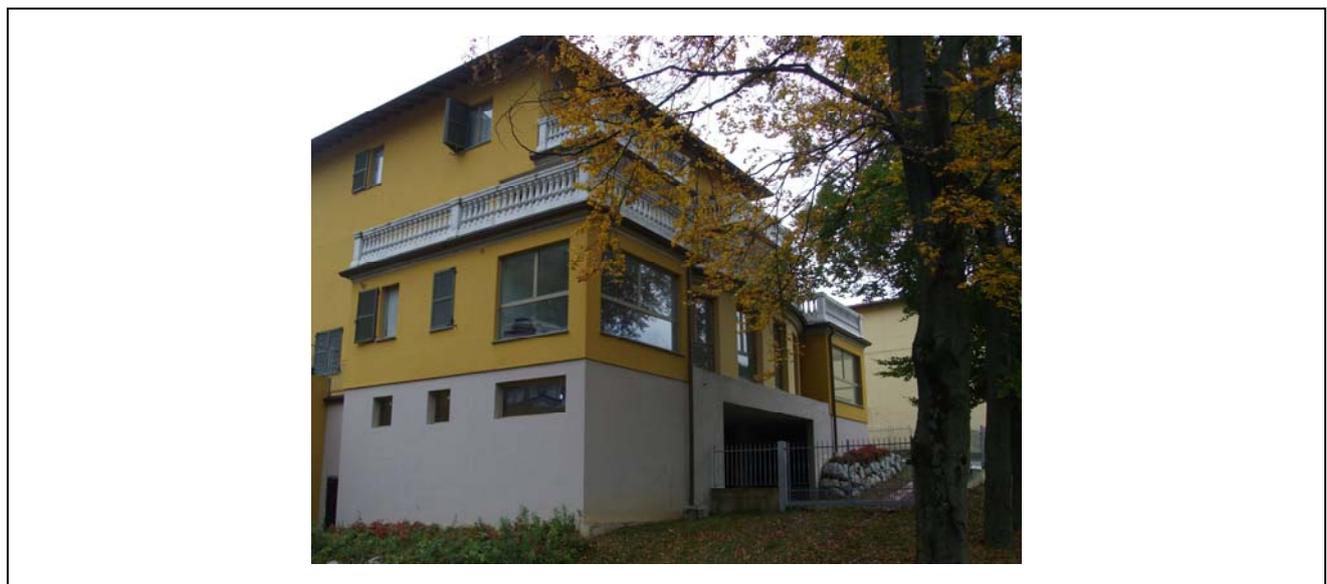
Rilievo fotografico	05/11/2009
---------------------	------------

QUALITÀ	Specifiche criticità/valenze rilevate	Il servizio è ubicato in una zona tranquilla, ottimo per diventare un punto d'incontro culturale/sociale ecc... per la frazione di Lonno.
---------	---------------------------------------	---

Interventi individuati	Per una migliore gestione dell'impianto è necessario un miglior controllo della struttura così da ottenere il telecontrollo gestito da ditta specializzata. L'involucro dell'edificio necessita di interventi di riqualificazione, al fine di limitare le perdite per trasmissione. Tra gli interventi più urgenti si indica la coibentazione del tetto non isolato e delle pareti. Si consigliano alcune misure di risparmio dell'energia elettrica quali: - applicazione di sensori di livello d'illuminazione e di presenza in tutti i locali, - inserzione di prese con timer di programmazione incorporata per i boiler elettrici e fax (escludendone il funzionamento nelle ore notturne e di chiusura dei locali).
------------------------	---

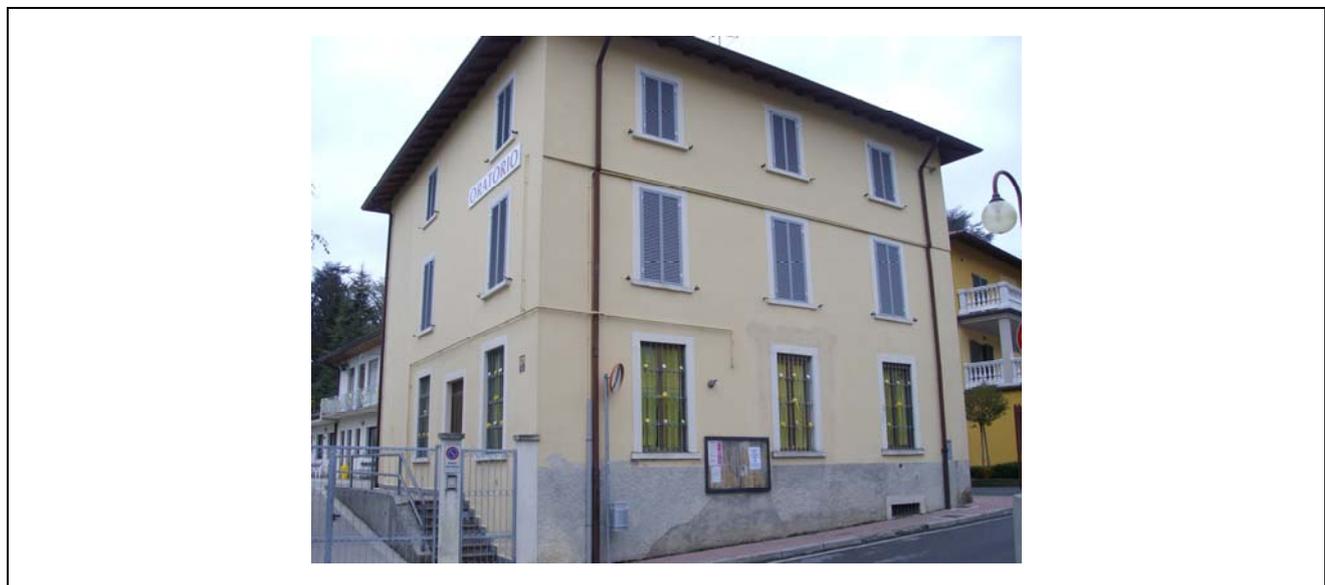
Rilievo fotografico	05/11/2009
---------------------	------------

QUALITÀ	Specifiche criticità/valenze rilevate	L'oratorio è situato in una posizione centrale alla frazione di Lonno. Ottimo punto di incontro per i residenti del quartiere.
---------	---------------------------------------	--

Interventi individuati	Per la manutenzione dell'area verde esistente è necessario un periodico controllo con la potatura e pulizia della vegetazione.
------------------------	--

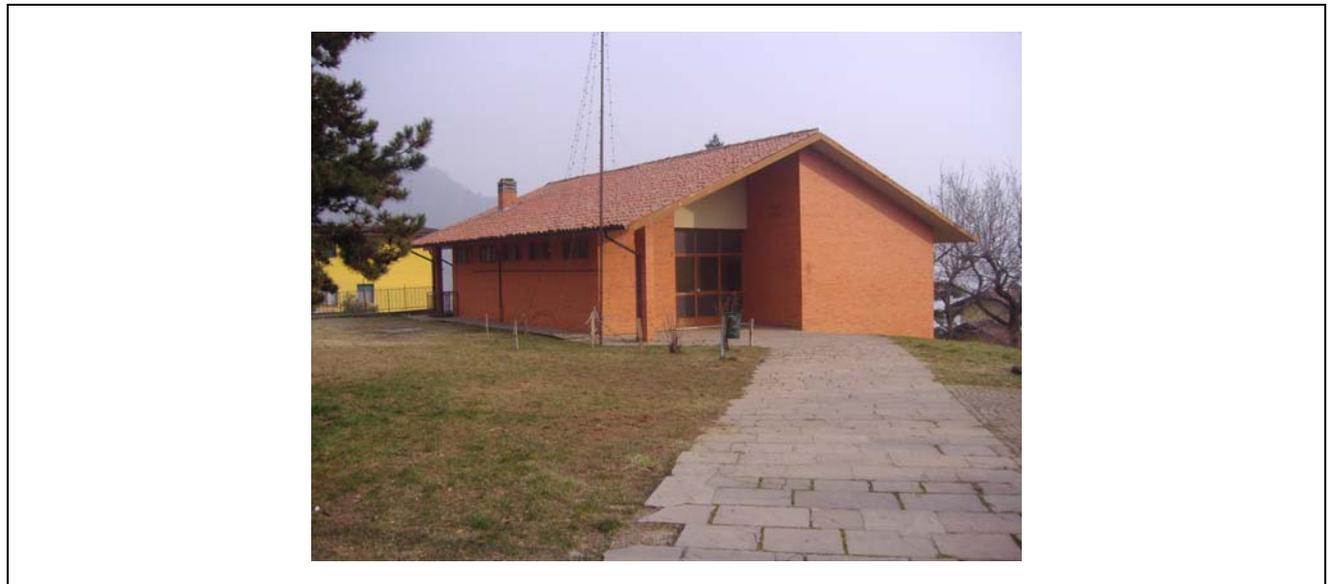
Rilievo fotografico	23/02/2009
---------------------	------------

FRUIBILITÀ DEL SERVIZIO	Servizi e spazi accessori	Servizi igienici, sale, ripostigli archivi.		
	Adeguamento a normative vigenti	Barriere architettoniche	Si precisa che l'accessibilità alla struttura non è garantita, mentre i collegamenti orizzontali interni all'edificio e il servizio igienico è adeguato alla normativa per il superamento delle barriere architettoniche.	
		Impianto di riscaldamento	si	
		Impianto di illuminazione e messa a terra	si	
		Contenimento termico e risparmio energetico	no	
		Prevenzione incendi	si	
		Caratteristiche degli impianti		
	Condizioni dell'edificio	Anno di costruzione dell'edificio		
		Struttura portante	stato	discreto
		Finiture	stato	sufficiente
		Area di pertinenza	stato	buono
		Servizi igienici	stato	Si stato discreto.
	Classe acustica PZA	II		
Ulteriori note tecniche	La struttura è vuota non più utilizzata.

QUALITÀ	Specifiche criticità/valenze rilevate	L'edificio è ubicato in una posizione abbastanza centrale alla frazione. Sarebbe opportuno riqualificare l'area e pensare al suo "futuro"
---------	---------------------------------------	---

Interventi individuati	Riqualificazione complessiva dell'edificio e della sua area di pertinenza a seconda della decisione urbanistica dell'immobile.
------------------------	--

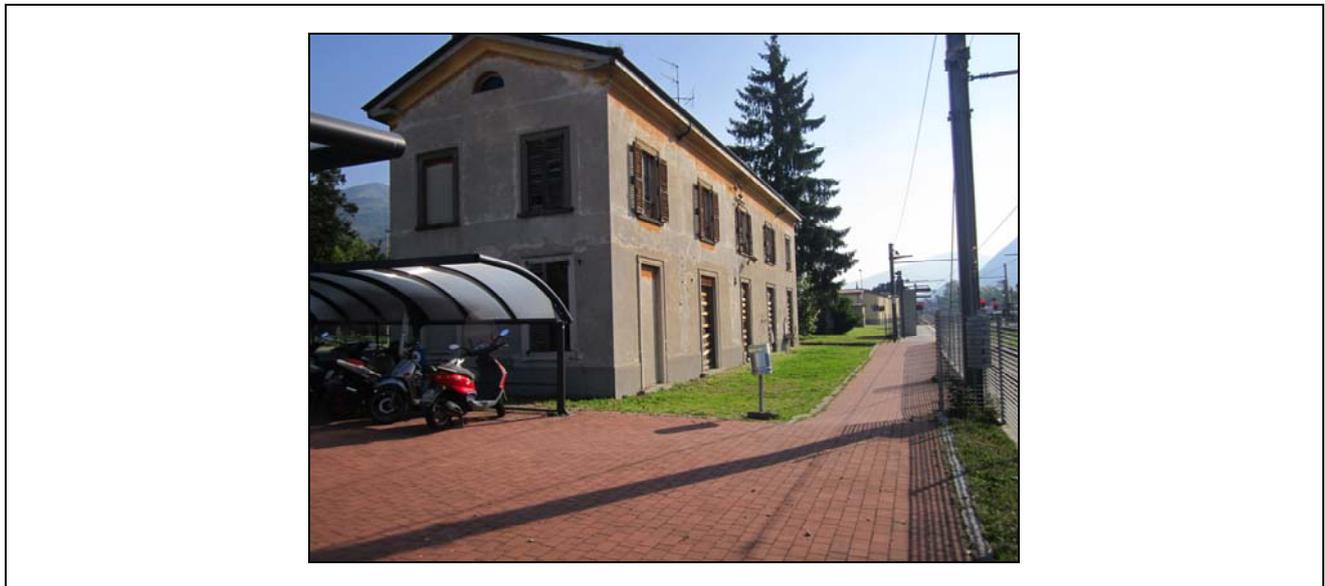
Rilievo fotografico	30/04/2014
---------------------	------------

FRUIBILITÀ DEL SERVIZIO	Servizi e spazi accessori	area verde		
	Adeguamento a normative vigenti	Barriere architettoniche	no	
		Impianto di riscaldamento	no	
		Impianto di illuminazione e messa a terra	no	
		Contenimento termico e risparmio energetico	no	
		Prevenzione incendi	no	
		Caratteristiche degli impianti	no	
	Condizioni dell'edificio	Anno di costruzione dell'edificio	ante 1950	
		Struttura portante	stato	insufficiente
		Finiture	stato	insufficiente
		Area di pertinenza	stato	insufficiente
		Servizi igienici	stato	insufficiente
	Classe acustica PZA	III		
Ulteriori note tecniche

Interventi individuati	Riqualificazione completa dei tre corpi di fabbrica presenti sul lotto. Prevedere per le aree verdi un periodico controllo con la potatura e la pulizia della vegetazione.
------------------------	--
