Comune di Nembro
Provincia di Bergamo

Piano di governo del territorio 2015

Piano dei Servizi

Schede d'inventario dei servizi esistenti ISTRUZIONE

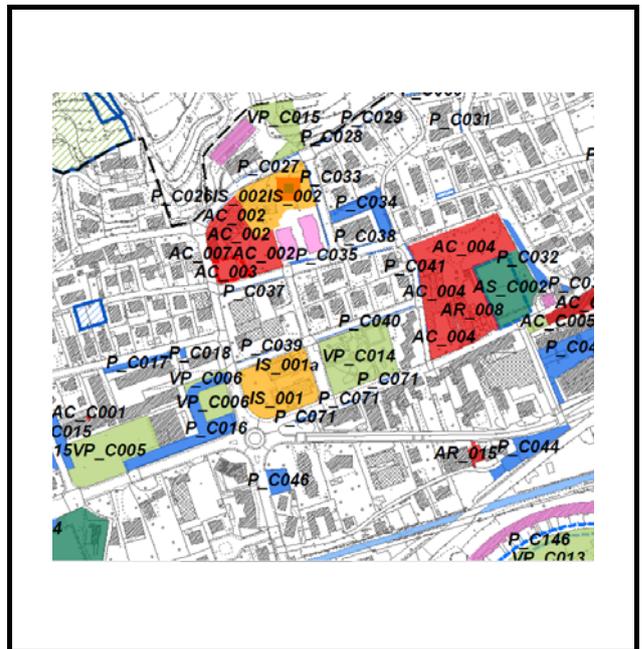
Scheda n°	IS_001
N° particella catastale e foglio	Fg. 18 Map 5204 - 7048
Proprietà del lotto	Comune di Nembro

FRUIBILITÀ DEL SERVIZIO	Servizi e spazi accessori	palestra, ascensore		
	Adeguamento a normative vigenti	Barriere architettoniche	si	
		Impianto di riscaldamento	si	
		Impianto di illuminazione e messa a terra	si	
		Contenimento termico e risparmio energetico	no	
		Prevenzione incendi	si per il locale caldaia, no per la scuola	
		Caratteristiche degli impianti	I problemi riscontrati mediante l'analisi termografica riguardano: - Presenza di ponti termici di struttura, - presenza di isolamento dell'involucro opaco verticale piuttosto scarso, - presenza di infiltrazioni di aria nelle porte e nei serramenti. Caratteristiche degli impianti: - L'impianto termico è costituito da un sistema di produzione centralizzato con unica centrale termica ubicata sotto il piano di campagna. Parte dell'edificio è servita da pannelli radianti a pavimento e parte dei radiatori sono datati di valvole termostatiche. - Non sono installati impianti centralizzati né singoli per il condizionamento estivo. - Le utenze dell'impianto elettrico sono prevalentemente standard per l'illuminazione degli ambienti.

Condizioni dell'edificio	Anno di costruzione dell'edificio	realizzato negli anni 60 e ristrutturato nel 2005. Con D.G.C. n. 70 del 11/05/2006 è stato approvato il progetto esecutivo relativo ai lavori di ristrutturazione ed ampliamento della scuola. Con D.G.C. n. 105 del 21/05/2007 è stato approvato il progetto d	
		Struttura portante	stato	buono
		Finiture	stato	discreto
Area di pertinenza		stato	buono	
	Servizi igienici	stato	n. 14 stato buono

Interventi individuati	<p>Dovrà essere trovata una soluzione relativamente alla rampa di accesso in legno alla scuola in quanto in caso di pioggia la stessa risulta molto pericolosa. Dovranno essere protetti i caloriferi con un materiale tale da evitare urti contro gli elementi sporgenti e spigolosi. Dovranno essere spostati in una posizione più sicura l'estintore e la manichetta presenti nelle immediate vicinanze con il vecchio ingresso, in modo tale da poter usufruire maggiormente dell'area esterna. Dovranno essere fissati a muro gli armadi.</p> <p>Il verde scolastico è privo di un'impostazione specifica: dovrebbe invece caratterizzarsi per occasioni di gioco, di sosta, di incontro ma anche di studio, ad esempio attraverso la realizzazione di spazi didattici all'aperto con piante aromatiche, di un piccolo "giardino dei sensi" dove possano essere messi a dimora arbusti diversi per colore, fioritura, aspetto, sensazione tattile, profumo. L'area potrebbe essere migliorata mediante la piantagione di alcuni alberi sul lato Sud (su via Ronchetti) e, soprattutto, mediante la piantagione di arbusti lungo il perimetro, per un migliore mascheramento verso la strada.</p> <p>L'involucro dell'edificio necessita di interventi di riqualificazione al fine di limitare le perdite per trasmissione. Tra gli interventi più urgenti si indica la coibentazione del tetto non isolato e l'isolamento esterno a cappotto. In attesa della coibentazione delle pareti, si potrebbero installare dei pannelli isolanti e riflettenti fra i radiatori e la parete. Inoltre potrebbe essere interessante la sostituzione dei serramenti che presentano elevati valori di trasmittanza. - Sono consigliati sull'impianto termico, i seguenti interventi: sostituzione degli attuali due generatori di calore con batteria di moduli a condensazione e sostituzione della canna fumaria. - Sono necessarie alcune misure sul risparmio dell'energia quali: - applicazione di sensori di livello d'illuminazione e di presenza in tutti i locali, - inserzione di prese con timer di programmazione incorporata per i boiler elettrici e i fax. Sarebbe opportuno realizzare un impianto solare fotovoltaico avente una potenza di 21 Kw e quindi una superficie captante di circa 172 mq.</p> <p>Dovranno essere sostituiti alcuni serramenti e tapparelle soprattutto nell'ala più vecchia. Dovrà essere adeguata l'altezza del parapetto della scala nel rispetto della normativa vigente. Dovrà essere reperito il certificato di conformità degli impianti relativo all'ala vecchia. Il certificato prevenzione incendi è in fase di ottenimento.</p>

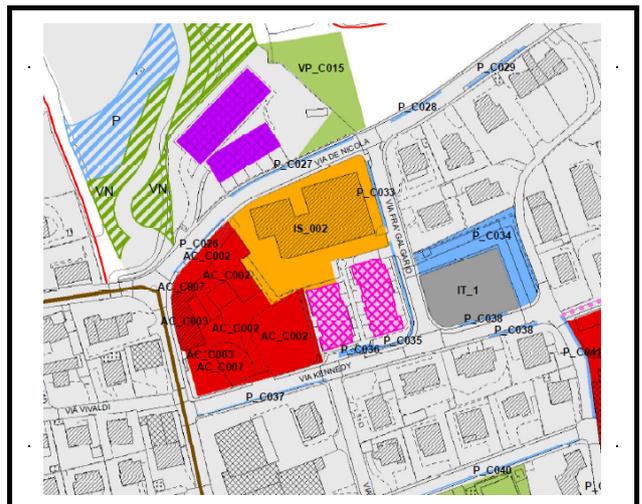
Scheda n°	IS_002
N° particella catastale e foglio	fg. 18 map 13470
Proprietà del lotto	Comune di Nembro. Area acquisita a seguito di atto di cessione aree sottoscritto n data 17/04/2013 n. rep 44552/20354 Notaio Santus Armandò, nella medesima data è stata sottoscritta anche la convenzione.

FRUIBILITÀ DEL SERVIZIO	Servizi e spazi accessori	mensa, cucina, dormitorio, attività libere psicomotricità		
	Adeguamento a normative vigenti	Barriere architettoniche	La struttura è adeguata alla normativa sulle barriere architettoniche	
		Impianto di riscaldamento	si	
		Impianto di illuminazione e messa a terra	si. Si precisa che i lampioni dell'illuminazione pubblica presenti nell'area esterna non sono adeguati alla L.R. 17/2000	
		Contenimento termico e risparmio energetico	si	
		Prevenzione incendi	Parere di conformità rilasciato in data 10/03/2011 pratica prot. 1514/84862	
		Caratteristiche degli impianti		
	Condizioni dell'edificio	Anno di costruzione dell'edificio	p.e. 342/2010	
		Struttura portante	stato	ottimo
		Finiture	stato	ottimo
		Area di pertinenza	stato	ottimo
		Servizi igienici	stato	n. 5 di cui due per i dipendenti stato ottimo
	Classe acustica PZA	II		
	Ulteriori note tecniche

QUALITÀ	Specifiche criticità/valenze rilevate	Ottima posizione in quanto la struttura è in una zona abbastanza tranquilla
---------	--	---

Interventi individuati	Per la manutenzione dell'area verde è necessario un periodico controllo con la potatura e la pulizia della vegetazione
-------------------------------	--

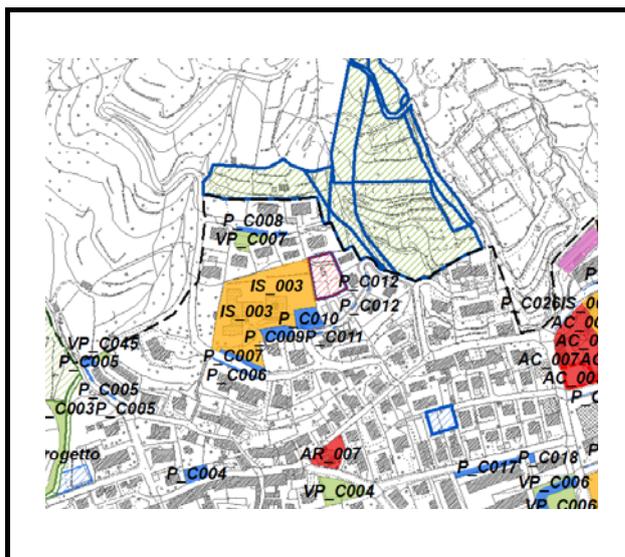
FRUIBILITÀ DEL SERVIZIO	Servizi e spazi accessori	laboratori, ripostigli, magazzini, locale caldaia interrato, aule didattiche, ascensore, sala pranzo, cucine, aula bar, celle frigorifere.		
	Adeguamento a normative vigenti	Barriere architettoniche	si	
		Impianto di riscaldamento	si	
		Impianto di illuminazione e messa a terra	si	
		Contenimento termico e risparmio energetico	no	
		Prevenzione incendi	si	
		Caratteristiche degli impianti		
	Condizioni dell'edificio	Anno di costruzione dell'edificio	ampliato nel 2001 manutenzione straordinaria nel 2004.	
		Struttura portante	stato	buono
		Finiture	stato	serramenti ala vecchia stato discreto, serramenti ala nuova stato buono
		Area di pertinenza	stato	discreto
		Servizi igienici	stato	si stato buono
	Classe acustica PZA	II		
	Ulteriori note tecniche	Presenza di una tettoia a protezione dell'ingresso alla palestra in eternit.

QUALITÀ	Specifiche criticità/valenze rilevate	Ottima posizione in quanto è ubicato in una zona tranquilla. La scuola ormai risulta troppo piccola in rapporto al numero degli alunni iscritti.
---------	---------------------------------------	--

Interventi individuati	L'area di pertinenza esterna presenta molti avvallamenti anche se viene utilizzata solo come uscita di sicurezza. Dovranno essere sostituiti i serramenti nell'ala vecchia e sistemate le tapparelle. Dovrà essere rimossa la tettoia in eternit presente all'ingresso della palestra. L'area adibita a deposito rifiuti dovrà essere costantemente pulita.
------------------------	---

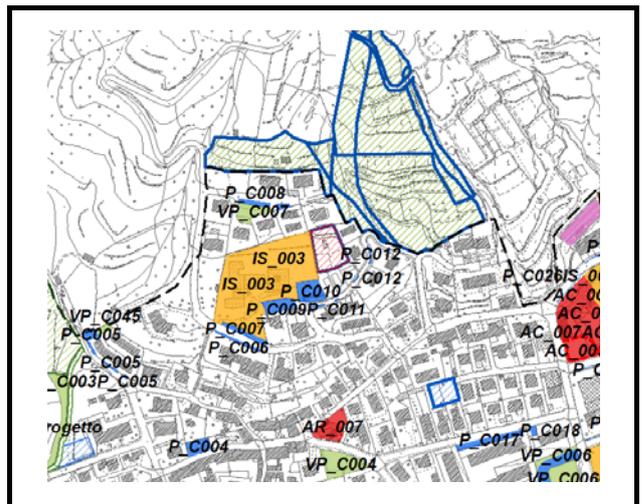
FRUIBILITÀ DEL SERVIZIO	Servizi e spazi accessori	spogliatoi, docce e servizi igienici		
	Adeguamento a normative vigenti	Barriere architettoniche	no	
		Impianto di riscaldamento	si	
		Impianto di illuminazione e messa a terra	si	
		Contenimento termico e risparmio energetico	no	
		Prevenzione incendi	si	
		Caratteristiche degli impianti		
	Condizioni dell'edificio	Anno di costruzione dell'edificio	ampliato nel 2001 manutenzione straordinaria nel 2004.	
		Struttura portante	stato	buono
		Finiture	stato	buono
		Area di pertinenza	stato	discreto
		Servizi igienici	stato	si stato buono
	Classe acustica PZA	II		
	Ulteriori note tecniche	Presenza di una tettoia a protezione dell'ingresso alla palestra in eternit. Di recente è stata sistemata la copertura della palestra. Vi sono delle infiltrazioni d'acqua provenienti dal tetto.

Interventi individuati	L'area di pertinenza esterna presenta molti avvallamenti anche se la stessa viene utilizzata solo come uscita di sicurezza. Sistemare le infiltrazioni provenienti dal tetto della palestra. Smaltire la tettoia di ingresso alla palestra in eternit.
------------------------	--

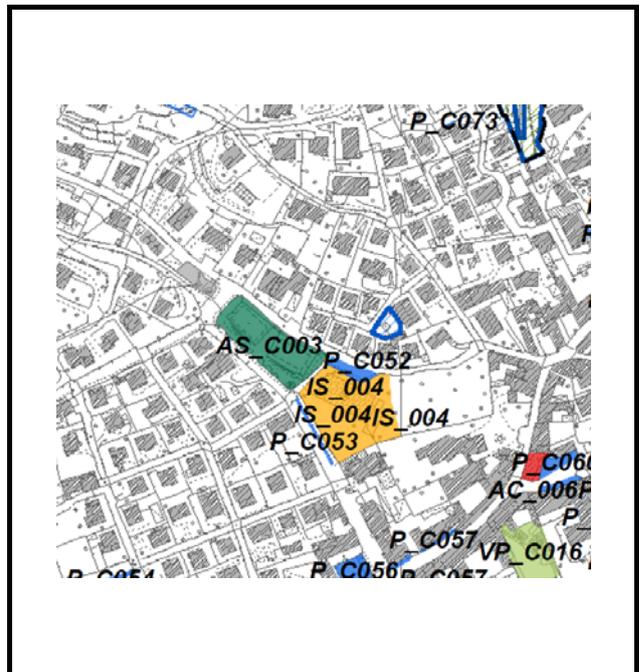
Scheda n°	IS_004
N° particella catastale e foglio	Fg. 19/C <i>Map 5982</i>
Proprietà del lotto	Comune di Nembro

Condizioni dell'edificio	<i>Anno di costruzione dell'edificio</i>	l'edificio è stato realizzato a seguito del rilascio della p.e. n. 428 del 1976, con l'agibilità rilasciata in data 31/05/2007 è stato approvato l'ampliamento dell'asilo.	
		<i>Struttura portante</i>	stato	buono
		<i>Finiture</i>	stato	buono
<i>Area di pertinenza</i>		stato	buono

<i>Servizi igienici</i>	stato	n. 9 servizi igienici stato buono
	Classe acustica PZA	II		
	Ulteriori note tecniche	L'area è in buone condizioni; un possibile miglioramento potrebbe essere costituito dalla realizzazione di una migliore fascia di protezione lungo via S. Jesus ed al confine con alcuni condomini, ad esempio realizzando un percorso didattico mediante la piantagione di arbusti diversi per colore, fioritura, aspetto, sensazione tattile, profumo, produzione di frutti eduli. All'ingresso alcuni pozzetti fuori quota possono costituire fonte di inciampo e vanno abbassati e sistemati. Le conifere di maggiori dimensioni necessitano di rimonda del secco; la ceppaia di un alberi abbattuto in passato va fresata. Due Salix matsudana 'Tortuosa' interessati da carie vanno alleggeriti per motivi di sicurezza. Note reperite dal censimento del verde di Carminati Cesare.

Interventi individuati	<p>L'area è in buone condizioni; un possibile miglioramento potrebbe essere costituito dalla realizzazione di una migliore fascia di protezione lungo via S. Jesus ed al confine con alcuni condomini, ad esempio realizzando un percorso didattico mediante la piantagione di arbusti diversi per colore, fioritura, aspetto, sensazione tattile, profumo, produzione di frutti eduli. All'ingresso alcuni pozzetti fuori quota possono costituire fonte di inciampo e vanno abbassati e sistemati. Le conifere di maggiori dimensioni necessitano di rimonda del secco; la ceppaia di un alberi abbattuto in passato va fresata. Due Salix matsudana 'Tortuosa' interessati da carie vanno alleggeriti per motivi di sicurezza. Note reperite dal censimento del verde di Carminati Cesare.</p> <p>L'involucro dell'edificio necessita di interventi di riqualificazione, al fine di limitare le perdite per trasmissione. Tra gli interventi più urgenti si indica la coibentazione del tetto non isolato (isolamento estradosso con isolante sottotegola, isolamento esterno con cappotto). Sono consigliati i seguenti interventi sull'impianto termico: - installazione delle valvole termostatiche, installazione sistema di telecontrollo. Sono necessarie alcune misure di risparmio dell'energia elettrica e più precisamente: - applicazione di sensori di livello d'illuminazione e di presenza in tutti i locali, - inserzione di prese con timer di programmazione incorporata per i boiler elettrici e i fax (escludendone il funzionamento nelle ore notturne e di chiusura della scuola). Si consiglia l'installazione di un impianto solare termico e la realizzazione di un impianto solare fotovoltaico avente una potenza di 23 Kw e quindi una superficie captante di circa 184 mq.</p> <p>Le scaffalature presenti devono essere fissate al muro e riordinate.</p>

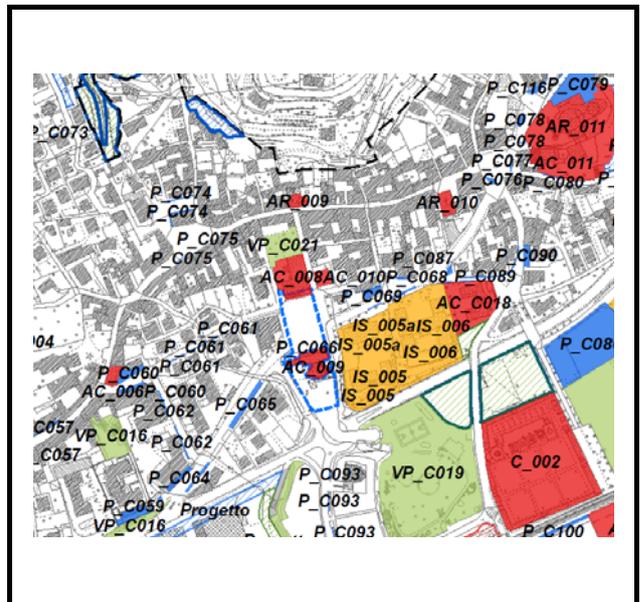
Scheda n°	IS_005
N° particella catastale e foglio	Fg. 19 Map 113 - 10561
Proprietà del lotto	Comune di Nembro

FRUIBILITÀ DEL SERVIZIO	Servizi e spazi accessori	palestra, appartamento custode, ascensore, ampio cortile e verde affacciante sulla strada provinciale.		
	Adeguamento a normative vigenti	Barriere architettoniche	si	
		Impianto di riscaldamento	si	
		Impianto di illuminazione e messa a terra	si	
		Contenimento termico e risparmio energetico	no	
		Prevenzione incendi	no	
	Condizioni dell'edificio	Caratteristiche degli impianti	L'analisi termografica effettuata sull'edificio in esame ha permesso la rilevazione delle seguenti caratteristiche: - Presenza di ponti termici di forma, - assenza di isolamento termico dell'involucro opaco verticale e nella copertura, - presenza di sottofinestra, Presenza di cassonetto non coibentato, - Presenza di vetri e telai dotati di scarse prestazioni termiche, - Presenza di un sistema di chiusura del sottofinestra, - Presenza di vetri e telaio dotati di scarse prestazioni termiche, - Presenza di tubazioni non isolate termicamente, Presenza di un radiatore non funzionante. Caratteristiche degli impianti: - L'impianto termico è costituito da un sistema di produzione centralizzato con unica centrale termica ubicata adiacente ad un ambiente a temperatura controllata. - Non sono presenti impianti di climatizzazione estiva. - Le utenze dell'impianto elettrico sono prevalentemente standard per l'illuminazione degli ambienti. Sono state utilizzate per lo più lampade a neon. Fanno eccezione tre lampade a risparmio energetico installate in alcuni ambienti.

Anno di costruzione dell'edificio	1936	
		Struttura portante	stato	buono
		Finiture	stato	sufficiente
Area di pertinenza		stato	discreto	
Servizi igienici	stato	n. 19 servizi igienici stato discreto

QUALITÀ	Specifiche criticità/valenze rilevate	Inquinamento acustico per via dell'immediata vicinanza con la strada provinciale. In ogni caso la posizione del servizio è ottima in quanto è proprio centrale al paese.
---------	---------------------------------------	--

Interventi individuati	<p>Fissare gli armadi e gli scaffali al pavimento e alla parete. All'esterno, sul cortile, davanti all'entrata è stato posto uno scivolo di linoleum per permettere l'accesso ai disabili; col tempo e l'usura tale scivolo è però diventato pericoloso con rischio di scivolamenti e cadute, soprattutto se bagnato: sostituire lo scivolo o integrarlo con barre trasversali antisdrucciolevoli. La scala che porta al piano seminterrato è priva di corrimano. I servizi igienici per gli adulti sono inadatti in quanto il vaso risulta troppo piccolo ed è privo di asse. Manca l'illuminazione di emergenza nel vano scala.</p> <p>Il verde scolastico è privo di un'impostazione specifica: dovrebbe invece caratterizzarsi per occasioni di gioco, di sosta, di incontro ma anche di studio, ad esempio attraverso la realizzazione di spazi didattici all'aperto con piante aromatiche, di un piccolo percorso dei sensi dove possano essere messi a dimora arbusti diversi per colore, fioritura, aspetto, sensazione tattile, profumo. In questo senso l'orto esistente (che si configura peraltro come orto privato) potrebbe essere inserito in una sistemazione generale più adatta alle finalità del luogo. Note reperite dallo studio delle aree verdi censite dall'agronomo Carminati Cesare.</p> <p>L'involucro edilizio necessita di interventi di riqualificazione, al fine di limitare le perdite per trasmissione. Tra gli interventi più urgenti ed economicamente vantaggiosi si indica la coibentazione del sottotetto non isolato e possibilmente l'isolamento della soletta basamentale confinante con gli ambienti interrati non riscaldati. Inoltre potrebbe essere interessante la sostituzione dei serramenti non a taglio termico, con serramenti trattati.</p> <p>Sull'impianto termico si consiglia la sostituzione del generatore standard con un unico generatore a potenza ridotta e tipologia a condensazione, installazione di elettropompe con motori efficienti, installazione valvole termostatiche. Sono necessarie alcune misure sul risparmio dell'energia tra cui: - applicazione di sensori di livello d'illuminazione e di presenza in tutti i locali, inserzione di prese con timer di programmazione incorporata per i boiler elettrici e i fax. L'edificio per i consumi energetici si presta bene all'installazione di impianti solari per la produzione di energia elettrica. Si consiglia quindi l'installazione di un impianto solare fotovoltaico.</p> <p>I collettori della canna fumaria e dell'acqua che escono dal locale caldaia, sottoposti alle intemperie hanno perso ormai gran parte dell'isolamento originario e ci sono parti ossidate. La maggior parte dei davanzali delle finestre si presentano sfaldati, con pezzi mancanti caduti sulle zone di passaggio sottostanti; usurate e rovinate anche le fasce marcapiano e l'intonaco esterno. Pertanto si ritiene necessario predisporre un intervento per risanare i vari davanzali rotti e quelli maggiormente usurati, nonché di programmare la ristrutturazione dell'intera facciata. L'aula di disegno al piano interrato presenta la pavimentazione in cls, condizione che rende impossibile una pulizia accurata del locale, è necessario provvedere alla formazione di adeguata pavimentazione. La rampa che collega l'uscita del piano seminterrato al cortile esterno deve assolutamente rimanere sgombra da qualsiasi materiale in deposito. Al piano seminterrato devono essere ripristinate le griglie a chiusura del vespaio dell'edificio. Realizzare una seconda uscita per il locale mensa</p>

con apertura verso l'esterno. Il servizio igienico per disabili del piano terra della scuola non è a norma, in quanto il vaso ed il lavandino non sono regolamentari. Riqualificazione completa dei servizi igienici. Il piano seminterrato dell'edificio si trova in condizioni inaccettabili a causa dell'umidità presente. Tutto il piano dovrebbe essere ristrutturato per eliminare l'umidità dai muri perimetrali. Dotare l'edificio del certificato di conformità impianto elettrico in quanto ad oggi la struttura dispone di un certificato di conformità parziale. L'edificio risulta sprovvisto del certificato di prevenzione incendi. Sulle porte dei locali di deposito deve essere affisso apposito cartello che indichi la destinazione del locale, il carico d'incendio ed il sovraccarico accidentale della soletta. I locali di deposito del piano seminterrato e interrato devono essere necessariamente delimitati da una porta REI 60 con dispositivo di chiusura automatica e dotati di sistemi di rilevazione fumi e di spegnimento automatico. Il piano adibito ad abitazione del custode deve essere diviso dall'ambiente scolastico con pareti e porta REI 120: si suggerisce la realizzazione di una compartimentazione sul vano scala dell'ultimo piano. La stessa abitazione deve avere accesso indipendente dalla scuola. Bisogna intervenire per mettere a norma il locale caldaia portando tutti gli infissi a filo solaio al fine di fare evacuare eventuali ristagni di gas metano ed aumentare le aperture di areazione.

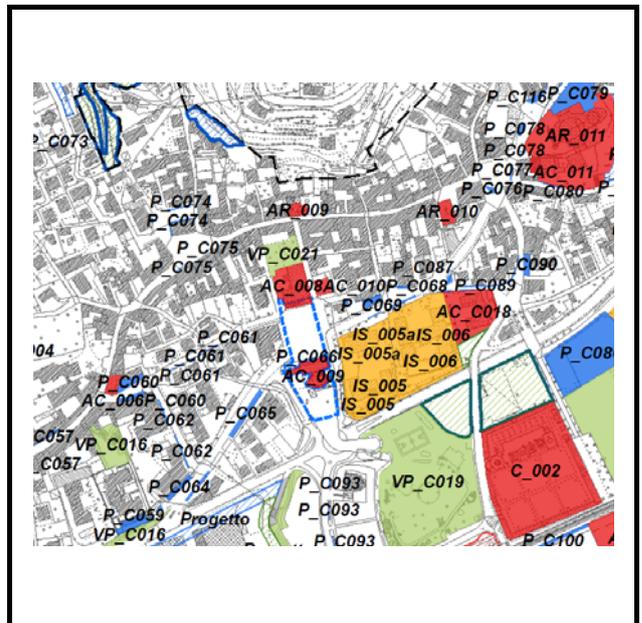
Scheda n°	IS_005a
N° particella catastale e foglio	Fg. 19 Map 113 - 10561
Proprietà del lotto	Comune di Nembro

FRUIBILITÀ DEL SERVIZIO	Servizi e spazi accessori	deposito, spogliatoio, atrio e servizi igienici, sottostazione termica.		
	Adeguamento a normative vigenti	Barriere architettoniche	no	
		Impianto di riscaldamento	si	
		Impianto di illuminazione e messa a terra	si	
		Contenimento termico e risparmio energetico	no	
		Prevenzione incendi	no	
		Caratteristiche degli impianti	I problemi riscontrati mediante l'analisi termografica riguardano: - Presenza di ponti termici di struttura, - presenza di innesti strutturali e di giunzioni non coibentati, - presenza di infiltrazioni di aria sull'involucro edilizio o nelle giunzioni strutturali dell'edificio. Caratteristiche dell'impianto: - L'impianto termico di climatizzazione invernale è costituito da un sistema di produzione centralizzato, con un'unica centrale termica ubicata adiacente ad ambiente a temperatura controllata. - Per il condizionamento estivo è stato installato un impianto U.T.A. - L'impianto elettrico è dotato di utenze prevalentemente standard per l'illuminazione degli ambienti.

Condizioni dell'edificio	Anno di costruzione dell'edificio	1989	
		Struttura portante	stato	buono
		Finiture	stato	buono
Area di pertinenza		stato	discreto	
	Servizi igienici	stato	n. 3 servizi igienici	
Classe acustica PZA	III			
Ulteriori note tecniche

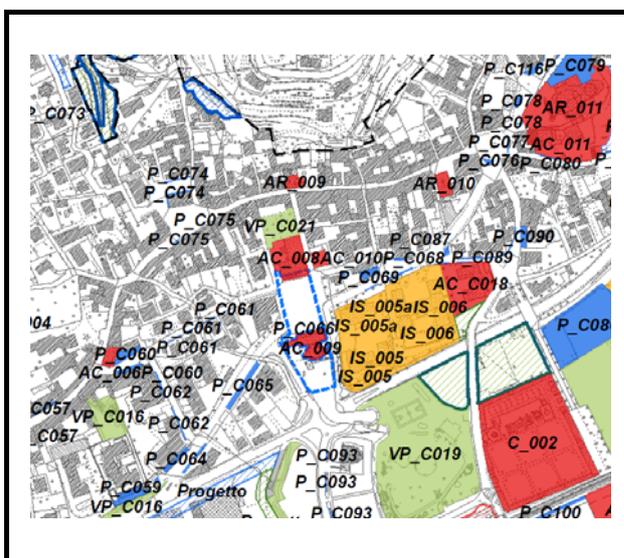
Scheda n°	IS_006
N° particella catastale e foglio	Fg. 19 Map 111
Proprietà del lotto	Asilo infantile Benigno Crespi

FRUIBILITÀ DEL SERVIZIO	Servizi e spazi accessori	Piano interrato: centrale termica, ripostiglio, magazzino, servizi igienici, cantina, autorimesse. Piano terra: aule, sala ricevimento, ufficio, atrio, spogliatoio, cucina, refettorio. Piano primo: camere, cucina, servizi igienici.		
	Adeguamento a normative vigenti	Barriere architettoniche	si	
		Impianto di riscaldamento	si	
		Impianto di illuminazione e messa a terra	si	
		Contenimento termico e risparmio energetico	no	
		Prevenzione incendi	si	
		Caratteristiche degli impianti		
	Condizioni dell'edificio	Anno di costruzione dell'edificio	L'edificio è stato costruito nel 1907 ed ampliato con la pratica edilizia n. 60/2000. Con la pratica edilizia n. 17/2002 è stata realizzato un accesso carrale in deroga ai sensi dell'art. 46 del regolamento del nuovo codice della strada.	
		Struttura portante	stato	buono
		Finiture	stato	buono
		Area di pertinenza	stato	buono

Servizi igienici	stato	n. 23 servizi igienici stato buono.
	Classe acustica PZA	III		
	Ulteriori note tecniche	nessuna

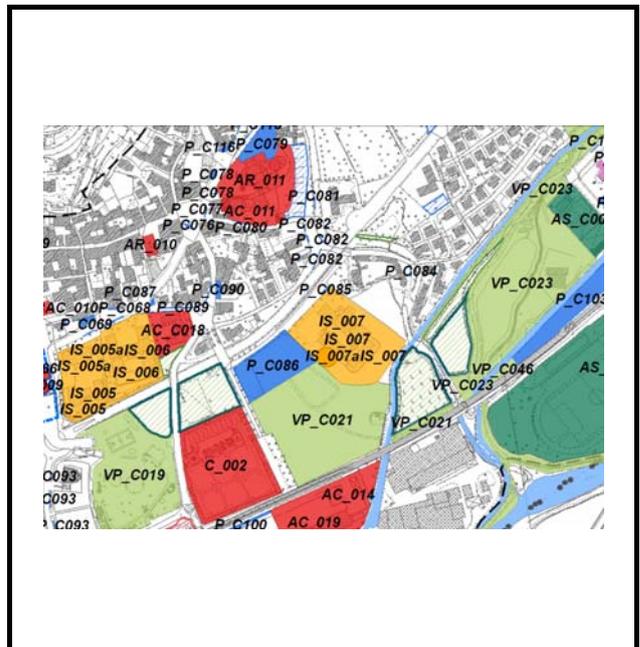
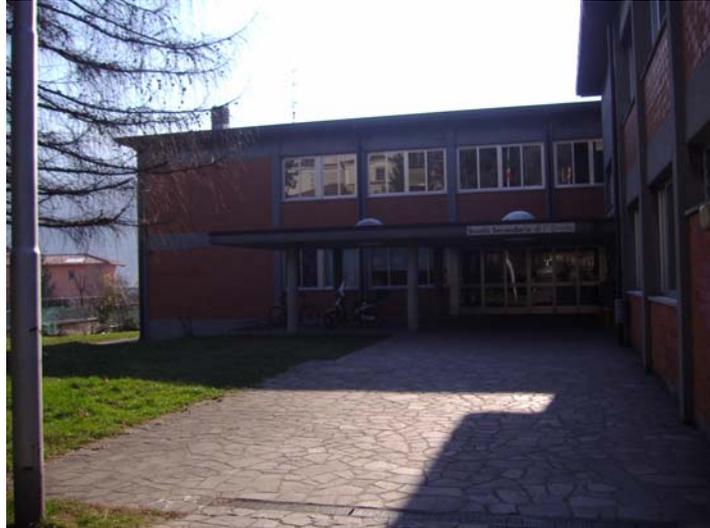
Scheda n°	IS_007
N° particella catastale e foglio	Fg. 9 Map 7046
Proprietà del lotto	Comune di Nembro

FRUIBILITÀ DEL SERVIZIO	Servizi e spazi accessori	palestra, istituto comprensivo "Enea Talpino", palestra danza, spazi aperti esterni (giardino-campo beach volley)		
	Adeguamento a normative vigenti	Barriere architettoniche	si	
		Impianto di riscaldamento	si	
		Impianto di illuminazione e messa a terra	si	
		Contenimento termico e risparmio energetico	no	
		Prevenzione incendi	no	
	Condizioni dell'edificio	Caratteristiche degli impianti	I problemi riscontrati mediante l'analisi termografica riguardano: - Presenza di ponti termici di struttura, assenza di isolamento termico dell'involucro opaco verticale, nel basamento e nella copertura, presenza di sottofinestra non isolato, presenza di vetri e telai dotati di scarse prestazioni termiche, presenza di infiltrazioni di aria nelle giunzioni strutturali dell'edificio, dispersioni termiche del calore prodotto dai radiatori, presenza di tubazioni non isolate termicamente, presenza di infiltrazioni d'aria nei serramenti, presenza di infiltrazioni d'aria nelle giunzioni strutturali dell'edificio. Caratteristiche degli impianti: - L'impianto termico di climatizzazione invernale è costituito da un sistema di produzione centralizzato con unica centrale termica ubicata sotto il piano di campagna. - Non sono stati installati nè impianti centralizzati nè singoli di condizionamento estivo. - Le utenze dell'impianto elettrico sono per lo più standard per l'illuminazione degli ambienti.

Anno di costruzione dell'edificio	1972 ampliamento nel 1986	
		Struttura portante	stato	buono
		Finiture	stato	discreto
Area di pertinenza	stato	discreto

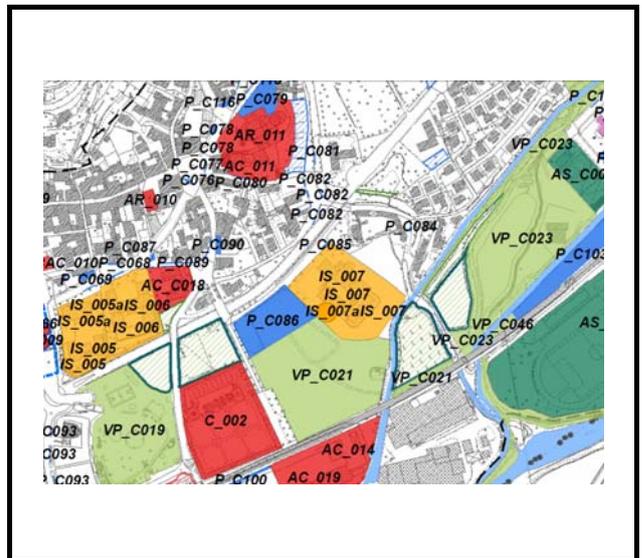
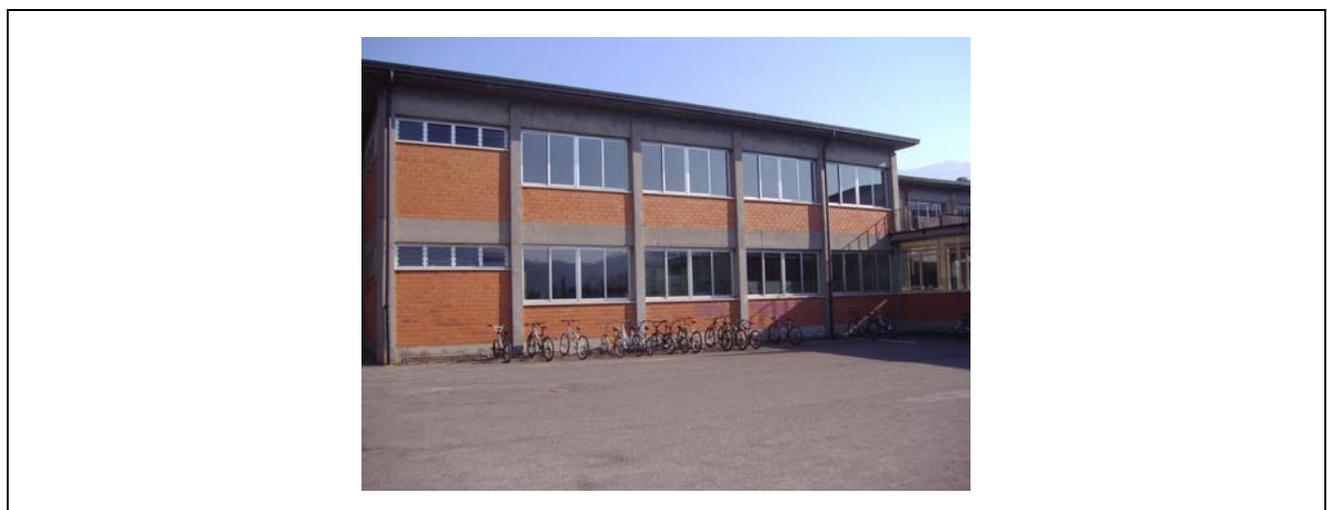
Scheda n°	IS_007a
N° particella catastale e foglio	Fg. 9 Map 7046
Proprietà del lotto	Comune di Nembro

FRUIBILITÀ DEL SERVIZIO	Servizi e spazi accessori	Servizi igienici, spogliatoi			
	Adeguamento a normative vigenti	Barriere architettoniche	si		
		Impianto di riscaldamento	si		
		Impianto di illuminazione e messa a terra	si		
		Contenimento termico e risparmio energetico	no		
		Prevenzione incendi	no		
	Condizioni dell'edificio	Caratteristiche degli impianti	I problemi riscontrati mediante l'analisi termografica riguardano: - presenza di ponti termici, assenza di isolamento termico dell'involucro opaco verticale, nel basamento e nella copertura, presenza di vetri e telai dotati di scarse prestazioni termiche, presenza di infiltrazioni di aria nelle giunzioni strutturali dell'edificio, presenza di tubazioni non isolate termicamente. Caratteristiche degli impianti: - L'impianto termico è costituito da un sistema di produzione centralizzato (generatore di calore) con unica centrale termica ubicata sotto il piano di campagna. L'impianto per la produzione di acqua calda sanitaria è assicurato tramite boiler elettrici installati in palestra. Non sono stati installati né impianti centralizzati né singoli di condizionamento estivo. Le utenze dell'impianto elettrico sono prevalentemente standard per l'illuminazione degli ambienti.

Anno di costruzione dell'edificio	Struttura portante	stato	buono
			Finiture	stato	discreto
			Area di pertinenza	stato	discreto
			Servizi igienici	stato	n. 8 servizi igienici stato discreto
	Classe acustica PZA	II			
Ulteriori note tecniche

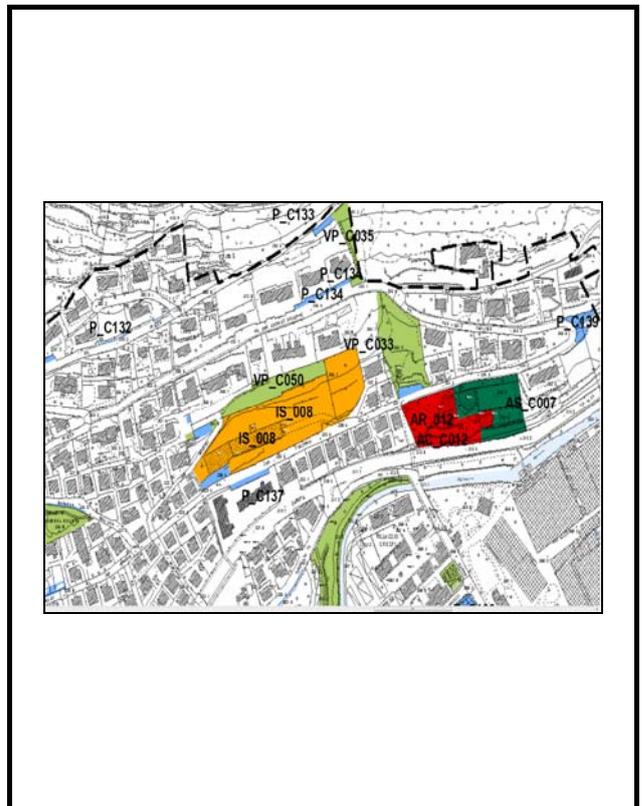
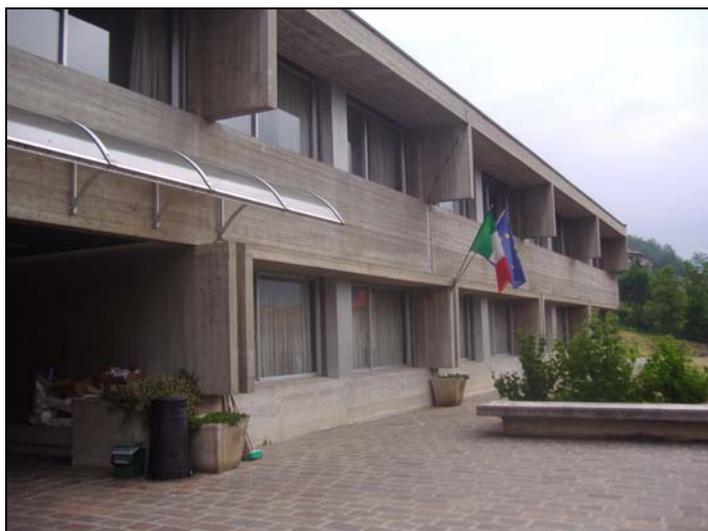
Scheda n°	IS_008
N° particella catastale e foglio	fg. 9 map 11066
Proprietà del lotto	Comune di Nembro

Condizioni dell'edificio	<i>Struttura portante</i>	stato	buono
		<i>Finiture</i>	stato	buono
		<i>Area di pertinenza</i>	stato	buono
		<i>Servizi igienici</i>	stato	n. 16 servizi igienici stato buono
	Classe acustica PZA	II		
	Ulteriori note tecniche	La referente della scuola chiede che vengano sostituite le turche presenti nel bagno con dei wc anche per un fattore igienico. L'area di pertinenza esterna è in ottimo stato.

QUALITÀ	Specifiche criticità/valenze rilevate	ottima posizione per il quartiere di San Faustino
---------	---------------------------------------	---

Interventi individuati	<p>Su via S. Faustino l'area è spoglia e necessita di una sistemazione a verde consona alle finalità didattiche del luogo; sul retro sono presenti alcune piante da frutto e coltivazioni orticole, peraltro piuttosto disordinate; i gradoni inerbiti mostrano a tratti segni di dissesto, ad esempio in corrispondenza di vecchi muretti a secco. Due ontani sono sofferenti ed andranno probabilmente sostituiti. L'area si presta nel complesso ad un intervento di riqualificazione del verde. L'involucro edilizio necessita di interventi di riqualificazione, al fine di limitare le perdite per trasmissione. Alla luce delle recenti ristrutturazioni (2007) potrebbe essere interessante ai fini del contenimento energetico la posa in opera dell'isolante all'intradosso della soletta che divide la scuola dagli ambienti non riscaldati al piano sottostante. Inoltre potrebbe essere utile sostituire i serramenti non a taglio termico, con doppi serramenti a taglio termico e basso-emissivi. Sull'impianto termico si consiglia l'installazione di elettropompe con motori efficienti e l'installazione di valvole termostatiche. Sono necessarie alcune modifiche sul risparmio dell'energia elettrica tra cui: - applicazione di sensori di livello d'illuminazione e di presenza in tutti i locali, - inserzione dei prese con timer di programmazione incorporata per i boiler elettrici e fax. I rubinetti del lavabo sono da sostituire con comandi a pedale o fotocellula. Mancano i servizi e lo spogliatoio per il personale della mensa. Riqualificazione completa dei bagni con l'eliminazione dei gradini presenti.</p>

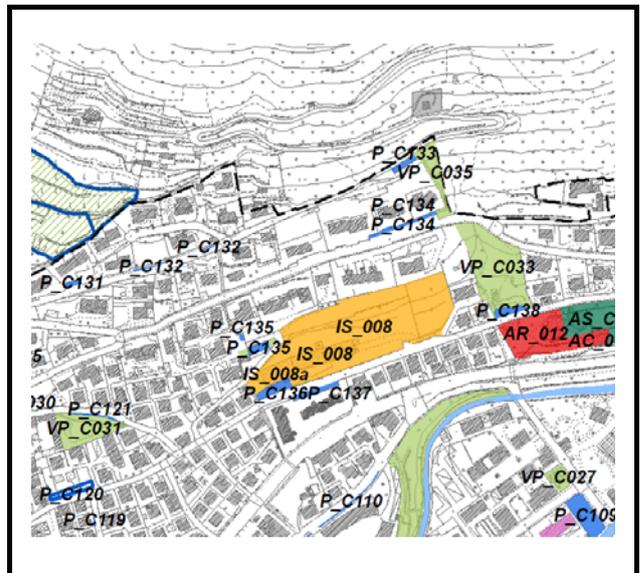
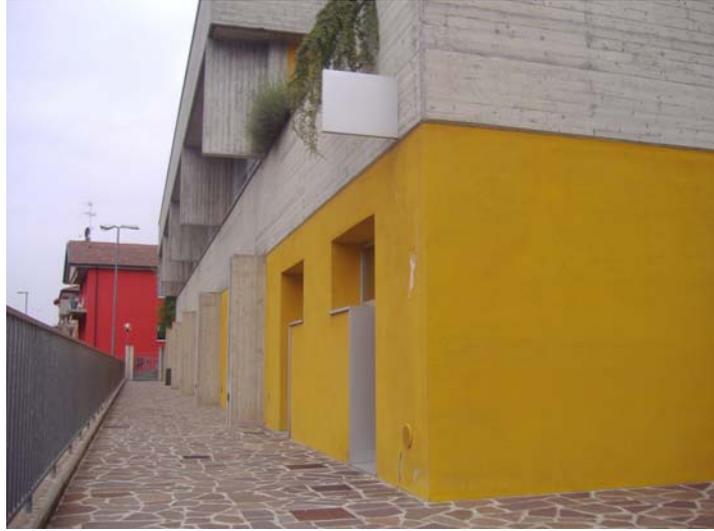
Scheda n°	IS_008a
N° particella catastale e foglio	Fg. 9 Map 11066
Proprietà del lotto	Comune di Nembro

Anno di costruzione dell'edificio	Anno di costruzione dell'edificio	2002	
			Struttura portante	stato	buono
			Finiture	stato	buono
	Area di pertinenza		stato	buono	
Servizi igienici	Servizi igienici	stato	n. 5 servizi igienici stato buono		
	Classe acustica PZA	II

QUALITÀ	Specifiche criticità/valenze rilevate	La palestra è di recente realizzazione ancora in ottimo stato.
---------	---------------------------------------	--

Interventi individuati	<p>In corrispondenza dell'ingresso Sud, un capitozzo di betulla può essere sostituito; inoltre un Cedrus deodara inclinato e con ferite basali necessita di valutazione strumentale della stabilità, rimonda del secco e potatura di leggera riduzione, nei pressi un altro deodara necessita di rimonda dei seccumi. Su via S. Faustino l'area è spoglia e necessita di una sistemazione a verde consona alle finalità didattiche del luogo; sul retro sono presenti alcune piante da frutto e coltivazioni orticole, peraltro piuttosto disordinate; i gradoni inerbiti mostrano a tratti segni di dissesto, ad esempio in corrispondenza di vecchi muretti a secco. Due ontani sono sofferenti ed andranno probabilmente sostituiti. La scarpata su via Ronchi è stata rivestita di arbusti (Cotoneaster horizontalis, Lonicera pileata) : a causa della mancanza di irrigazione e di manutenzione molti arbusti sono morti e , nonostante la pacciamatura, si è sviluppata abbondante vegetazione infestante (area non censita). L'area si presta nel complesso ad un intervento di riqualificazione del verde.</p> <p>L'involucro dell'edificio necessita di interventi di riqualificazione, al fine di limitare le perdite di trasmissione. L'aumento di resistenza termica al passaggio del calore è consigliabile sulla copertura che ha un valore di trasmittanza corrente abbastanza alto. Si propone un isolamento all'estradosso con uno spessore di isolante tale da raggiungere i limiti di legge vigenti. Inoltre potrebbe essere interessante la sostituzione dei serramenti non a taglio termico, con doppi serramenti a taglio termico e basso-emissivi. Sull'impianto termico si propone la sostituzione della caldaia tipo B con un nuovo generatore a condensazione. Nel caso specifico, sarebbe opportuno realizzare un impianto solare fotovoltaico avente una potenza di 16 KWp e quindi una superficie captante di circa 130 mq. e una superficie lorda di circa 350 mq.</p> <p>La campanella dell'istituto deve essere installata anche all'interno della palestra esterna. Adeguare l'intercapedine presente ed il locale impianti sotto la centrale termica. L'uscita di sicurezza della palestra di judo è assolutamente inutilizzabile: troppo bassa e stretta. In prossimità del locale deposito e nel corridoio della palestra installare n.1 estintore. Adeguare l'edificio della palestra con segnaletica di sicurezza (antincendio, primo soccorso, emergenza). Il locale di deposito della palestra deve essere dotato di porta REI 60 con congegno di autochiusura.</p>

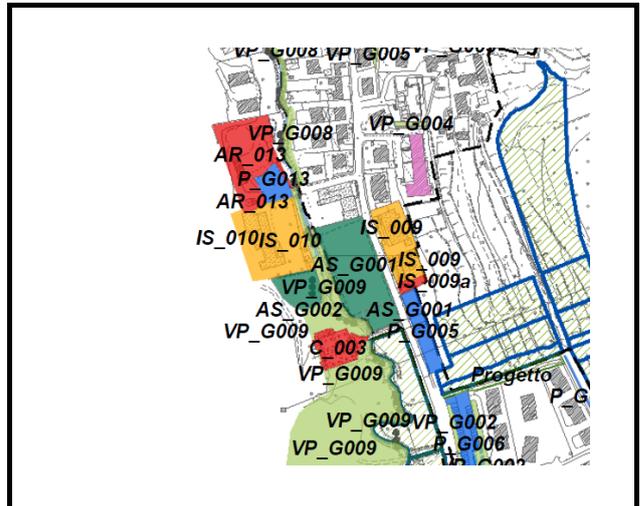
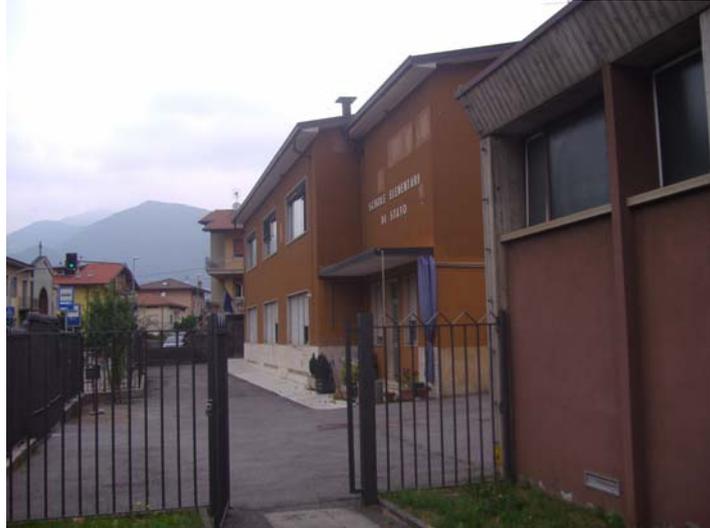
Scheda n°	IS_009
N° particella catastale e foglio	Fg. 24 Map 7045 - 10378 - 7692
Proprietà del lotto	Comune di Nembro

Anno di costruzione dell'edificio	Struttura portante	stato	sufficiente
			Finiture	stato	sufficiente
			Area di pertinenza	stato	sufficiente
Servizi igienici			stato	n. 8 servizi igienici stato buono	
Classe acustica PZA	III				
Ulteriori note tecniche	il marciapiede di accesso alla scuola è protetto da una barriera. Al piano terra c'è l'appartamento del custode, e un'autorimessa in lamiera. L'area ricreativa esterna è da riqualificare.

QUALITÀ	Specifiche criticità/valenze rilevate	La scuola elementare fornisce un ottimo servizio per la frazione di Gavarno.
---------	---------------------------------------	--

Interventi individuati	<p>Riqualificazione area esterna, sistemazione serramenti e arredi.</p> <p>Le aiuole che ospitano i giovani Crataegus vanno pacciamate con telo plastico permeabile e sovrastante telo di cocco o juta al fine di impedire o limitare la crescita di erbe infestanti.</p> <p>L'involucro dell'edificio necessita di interventi di riqualificazione, al fine di limitare le perdite per trasmissione. Tra gli interventi più urgenti si indica la coibentazione del tetto non isolato e delle pareti verticali esterne. Inoltre potrebbe essere interessante la sostituzione dei serramenti che presentano elevati valori di trasmittanza. Sono consigliati, sull'impianto termico, i seguenti interventi: - installazione di valvole termostatiche, installazione di sistema di telecomando. Sono necessarie alcune misure di risparmio dell'energia elettrica quali: - applicazione di sensori di livello d'illuminazione e di presenza in tutti i locali, inserzione di prese con timer di programmazione incorporata per i boiler elettrici e i fax. Nel caso specifico sarebbe opportuno realizzare un impianto solare fotovoltaico avente una potenza di 16 Kw e quindi una superficie captante di circa 125 mq.</p> <p>Sistemazione e/o sostituzione dove necessario delle tapparelle e degli arredi. Manca la segnaletica di sicurezza fuori dal locale caldaia che indica la valvola d'intercettazione del metano e l'interruttore di emergenza dell'impianto elettrico. Sistemare gli intonaci esterni in quanto si evidenziano i primi segni di degrado. Sostituire il serramento d'ingresso all'atrio in quanto non è a norma. E' necessario un intervento di manutenzione e tinteggiatura della mensola di sostegno del cavidotto. La parte esterna sia in asfalto che in lastre risulta in alcuni punti rovinata e dissestata, è pertanto necessario intervenire per sistemare quanto meno le parti in asfalto. Esternamente, al piano superiore, anche il muro di contenimento del terreno a monte, potrebbe essere sistemato ed intonato per consentirne l'utilizzo ai fini didattici. Le prese elettriche dell'abitazione del custode sono ancora del tipo vecchio, non più a norma, da sostituire. Reperire certificato di conformità impianti. L'utilizzo del garage prefabbricato esistente da parte del custode per il posteggio dell'autovettura produce pericolo di investimento per gli alunni e le persone, in quanto implica il transito della vettura nell'area pedonale di fronte all'accesso dell'edificio. Deve essere richiesto certificato di conformità impianto elettrico. Il locale caldaia deve essere dotato di certificato prevenzione incendi. Manca la scala esterna di sicurezza che collega il primo piano con i punti di raccolta.</p>

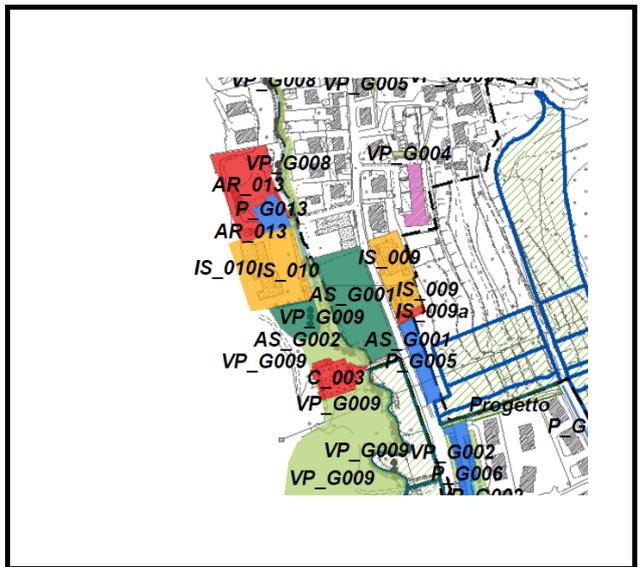
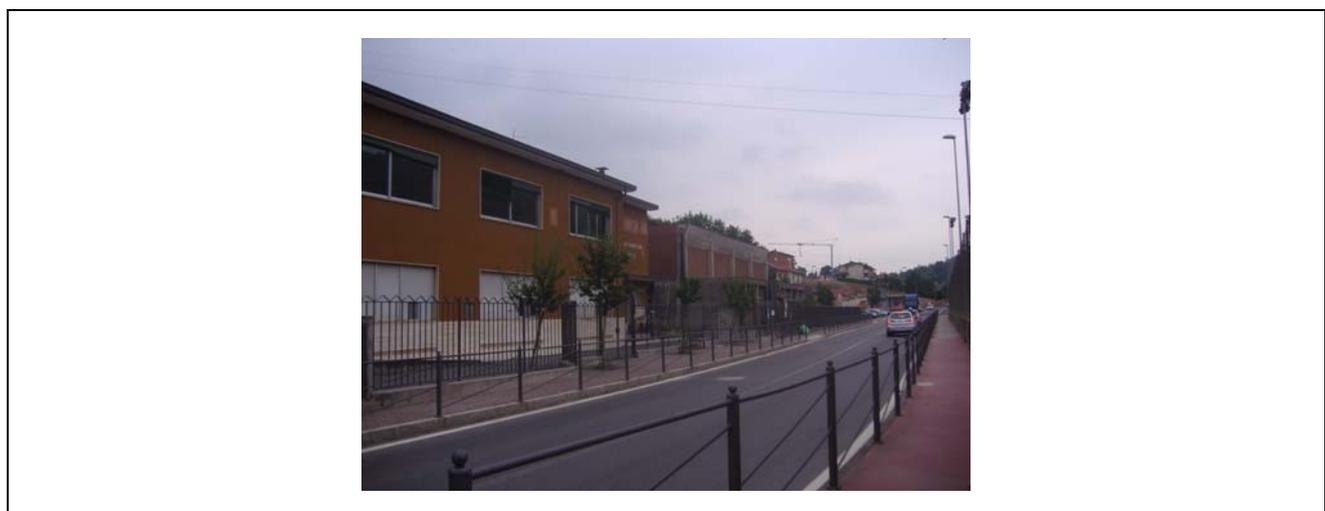
Scheda n°	IS_009a
N° particella catastale e foglio	Fg. 24 Map 7045 - 10378 - 7692
Proprietà del lotto	pubblica

Anno di costruzione dell'edificio	1960 poi nel 1980 è stato ampliato e adeguato	
		Struttura portante	stato	sufficiente
		Finiture	stato	sufficiente
Area di pertinenza		stato	sufficiente	
Servizi igienici	stato	n. 5 servizi igienici stato sufficiente		
Classe acustica PZA	III			
Ulteriori note tecniche	nessuna

QUALITÀ	Specifiche criticità/valenze rilevate	La palestra, utilizzata anche fuori dall'orario scolastico, fornisce un ottimo appoggio per la frazione di Gavarno.
---------	---------------------------------------	---

Interventi individuati	<p>Le aiuole che ospitano i giovani Crataegus vanno pacciamate con telo plastico permeabile e sovrastante telo di cocco o juta al fine di impedire o limitare la crescita di erbe infestanti.</p> <p>Per una migliore gestione dell'impianto è necessario un miglior controllo della struttura che si ottiene con il telecontrollo gestito da ditta specializzata. L'involucro dell'edificio necessita di interventi di riqualificazione, al fine di limitare le perdite per trasmissione. Tra gli interventi più urgenti si indica la coibentazione del tetto non isolato e delle pareti verticali esterne. Inoltre potrebbe essere interessante la sostituzione dei serramenti che presentano elevati valori di trasmittanza. Sull'impianto termico sono consigliati i seguenti interventi: sostituzione generatore con caldaia a condensazione, sostituzione canna fumaria, installazione sistema di telecontrollo. E' necessario al fine del risparmio dell'energia elettrica l'applicazione di sensori di livello d'illuminazione e di presenza in tutti i locali. L'edificio, per i consumi energetici che presenta si presta bene all'installazione di impianti solari sia per la produzione di energia elettrica che per la produzione di acqua calda sanitaria.</p> <p>La campanella dell'istituto deve essere installata all'interno della palestra. Installare protezioni anticaduta per le plafoniere nella palestra. Adeguare l'edificio della palestra con segnaletica di sicurezza (antincendio, primo soccorso, emergenza). I locali di deposito della palestra devono essere delimitati da strutture e porte REI 60 con congegno di autochiusura. Deve essere richiesto certificato di conformità impianto elettrico. Rendere manovrabili i serramenti della palestra e degli spogliatoi, in quanto non possono essere aperti. Rifacimento dei servizi igienici.</p>

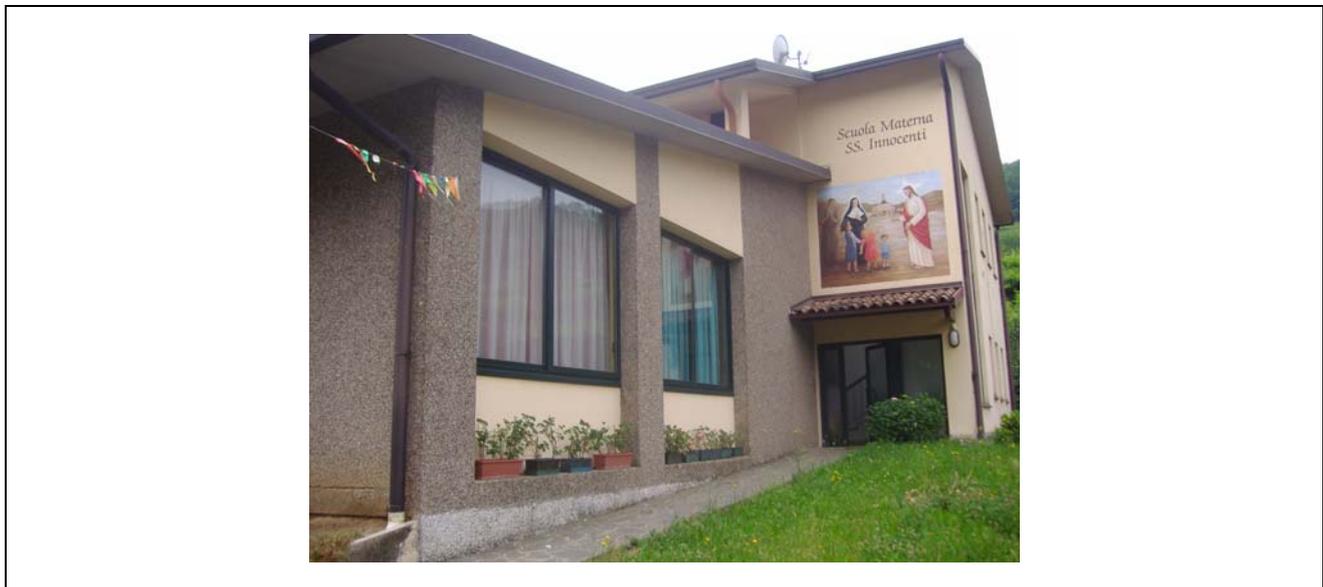
QUALITÀ	Specifiche criticità/valenze rilevate	Ottima posizione in quanto la struttura è in una zona abbastanza tranquilla
---------	---------------------------------------	---

Interventi individuati	nessuno
------------------------	---------
