COMUNE DI NEMBRO

NUOVO PIANO DI GOVERNO DEL TERRITORIO

PIANO DELLE REGOLE

INVENTARIO DEL PATRIMONIO EDILIZIO IN ZONA EXTRAURBANA: TREVASCO SS. TRINITA'

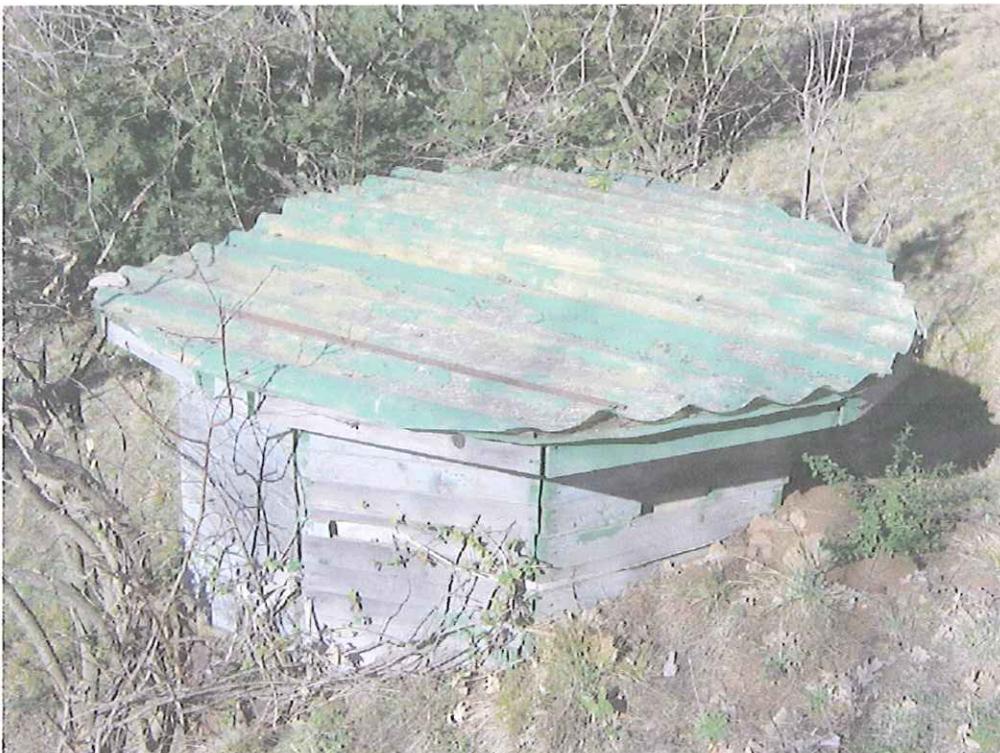
località: Le Sorti
Foglio 10 mappale:

Il fabbricato è posto su versante collinare boscato a pendenza accentuata; tondo inesistente. L'avanzamento spontaneo del bosco per abbandono delle pratiche manutentive ha causato la perdita della connotazione iniziale e della biodiversità.

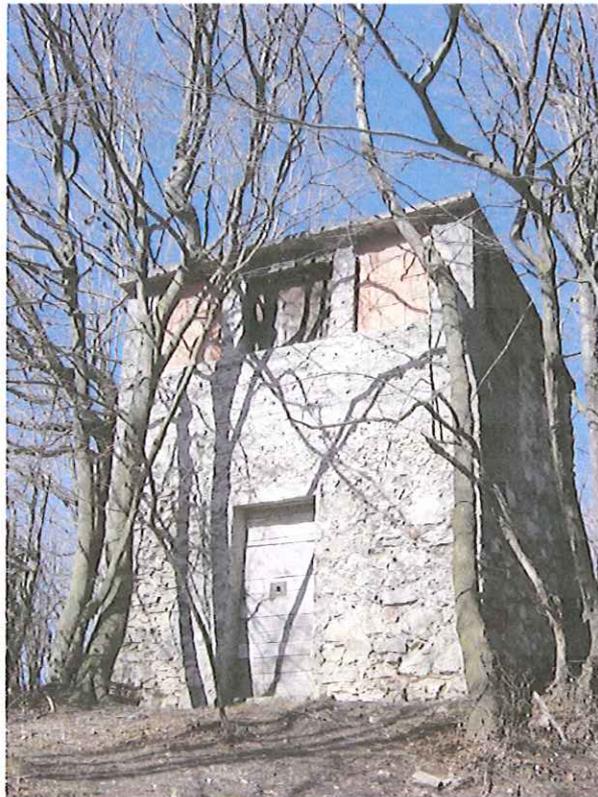
località: Roccolo Masseroli
Foglio 6 mappale:

L'avanzamento spontaneo del bosco per abbandono delle pratiche manutentive ha causato la perdita della connotazione iniziale e della biodiversità.

E' opportuno inoltre provvedere alla manutenzione dei muretti in pietrame che circondano l'edificio.

*Prevedere adeguata segnaletica che indichi la presenza di attività venatoria.
 Prevedere periodiche operazioni di sfalcio dei prati per evitare l'avanzamento spontaneo del bosco e la perdita della connotazione originaria del sito..*

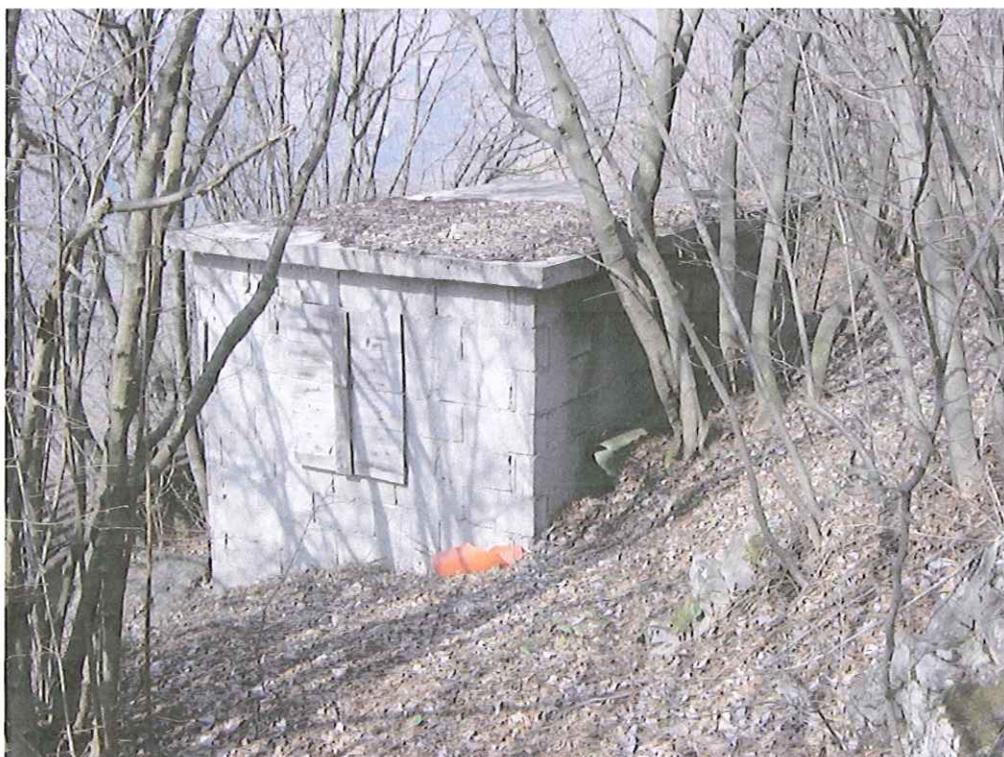
località: crinale monte Cereto
Foglio 11 mappale:

Il fabbricato è posto poco sotto il crinale che collega il monte Cereto al monte Purito, su versante collinare boscato a pendenza accentuata. L'avanzamento spontaneo del bosco per abbandono delle pratiche manutentive ha causato la perdita della connotazione iniziale del sito e della biodiversità. Il fabbricato era collegato al fondovalle da una teleferica attualmente in disuso.

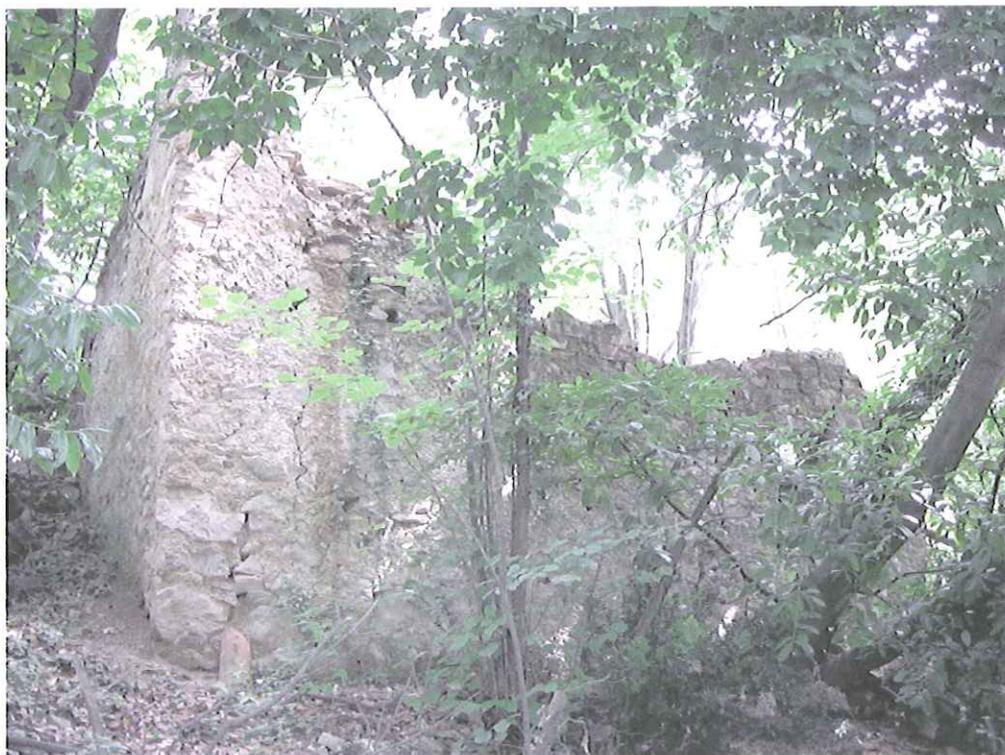
*Il fabbricato è posto su versante collinare boscato a pendenza accentuata, a lato del sentiero e al margine di una ampia area prativa.
 L'avanzamento spontaneo del bosco per abbandono delle pratiche manutentive ha causato la perdita della connotazione iniziale del sito e della biodiversità anche se è tuttora chiaramente leggibile la conformazione dell'area originariamente destinata alle colture prative.
 Punto panoramico.*

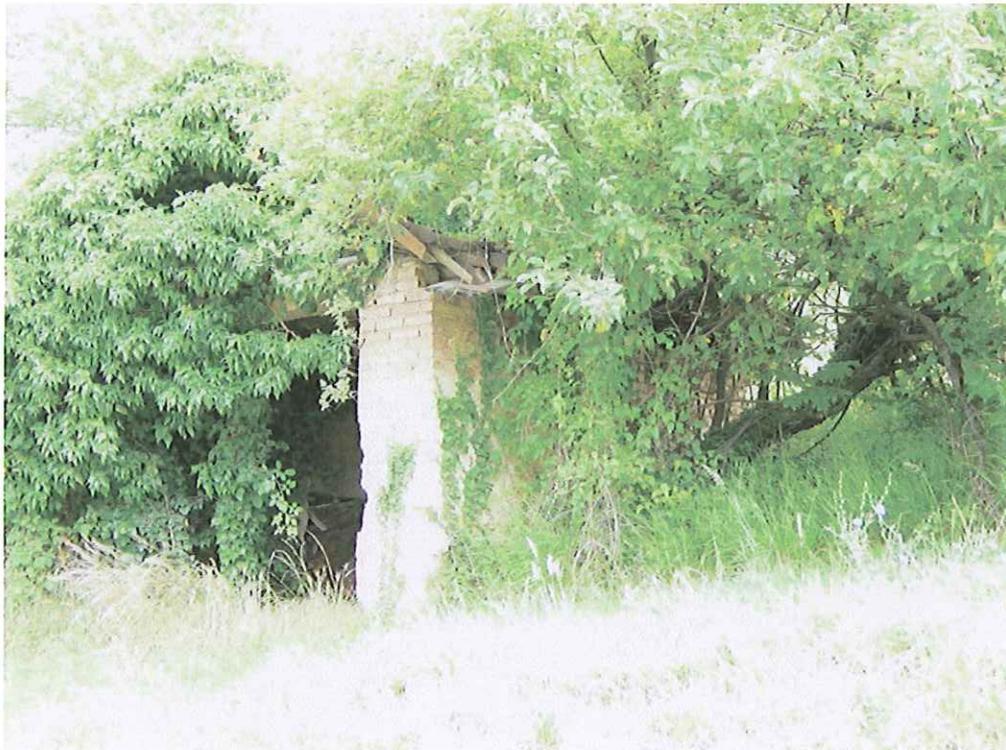
località: Palazzo (Casino)
Foglio 10 mappale n. 3151

Strutture	Copertura	Parti complementari
BUONO			
SODDISFACENTE			
MEDIOCRE			
PESSIMO	X	X	
RUDERE			X

Prevedere intereventi di consolidamento e manutenzione; qualora le dimensioni del fabbricato non rendano giustificabile l'intervento di recupero, provvedere alla completa demolizione, conferimento delle macerie in discarica e ripristino del prato.

Prevedere periodiche operazioni di sfalcio e diradamenti per evitare l'avanzamento spontaneo del bosco e la perdita della connotazione originaria del sito.

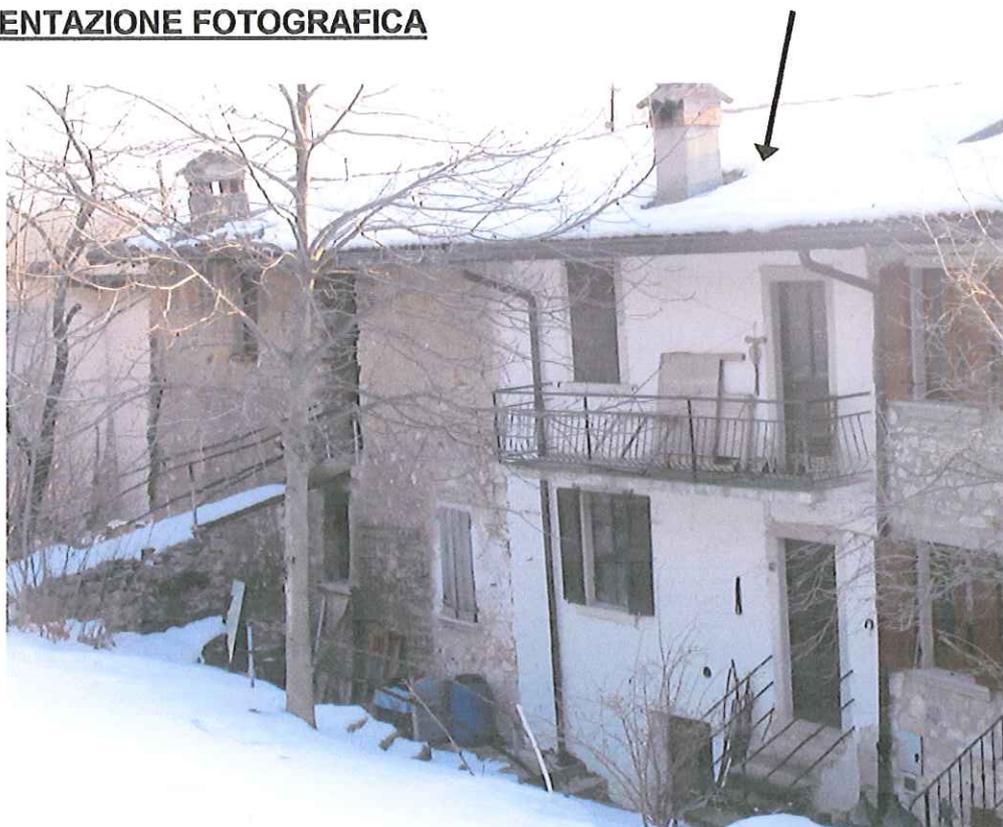
località: Camasso

Edificio a pianta rettangolare inserito in cortina edilizia (1), alto due piani fuori terra. Tetto a due falde con linea di colmo normale al pendio e falde sfalsate. Orditura del tetto in legno, manto di copertura in coppi; comignoli in muratura di foggia tradizionale. Struttura verticale in muratura costituita da blocchi di pietra non squadrati disposti a corsi irregolari; la facciata a nord è rivestita con intonaco rustico di colore bianco mentre la facciata rivolta a sud presenta un paramento murario in pietra prevalentemente a vista con stilatura in malta cementizia.

Prevedere periodiche operazioni di sfalcio delle aree prative per evitare l'avanzamento spontaneo del bosco e la perdita della connotazione originaria del sito.

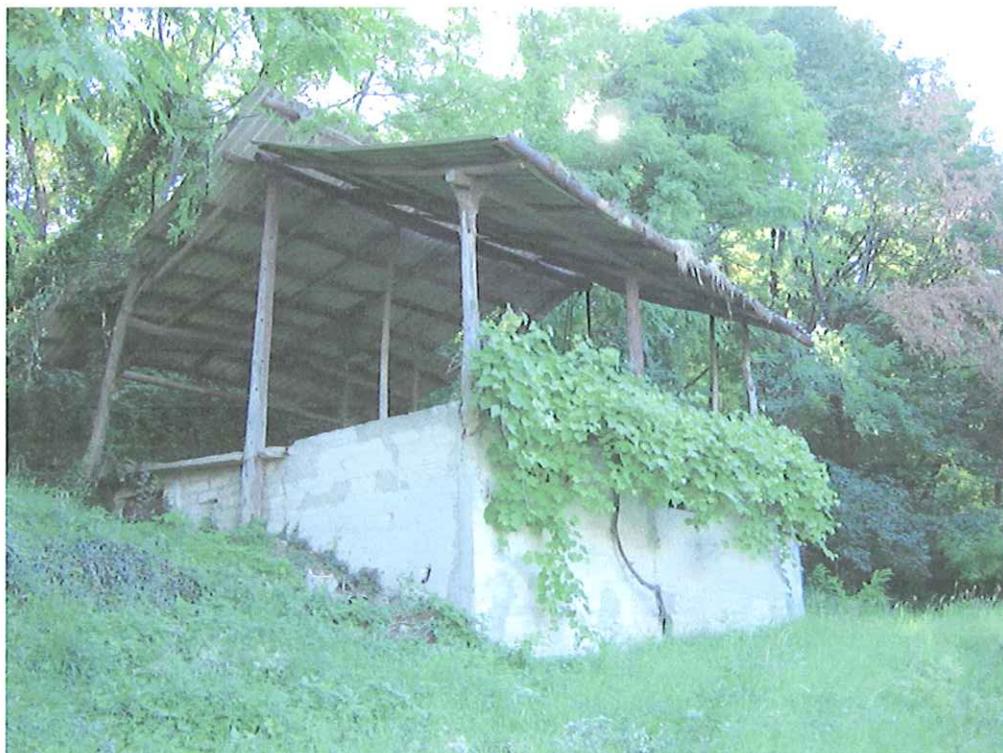
località: Valle Belotta
Foglio 14 mappale n.

*Edificio a pianta rettangolare composto da un piano controterra e un piano fuori terra (1); un corpo di fabbrica di piccole dimensioni ad un piano addossato per edificazione sul lato minore est (2).
 Struttura verticale in muratura di laterizio rivestita con intonaco cementizio rustico non tinteggiato.
 Tetto a due falde in legno realizzato con materiale di recupero, con manto di copertura in lamiera metalliche ondulate.
 Struttura orizzontale in laterocemento e travi metalliche.
 Il corpo di fabbrica minore ha soletta piana in laterocemento, sporto di gronda molto ridotto, alto comignolo in muratura, aperture di forma rettangolare con serramenti in legno.*

Prevedere periodiche operazioni di sfalcio e diradamenti per evitare l'avanzamento spontaneo del bosco e la perdita della connotazione originaria del sito.
