# COMUNE DI NEMBRO

## PIANO DELLE REGOLE

PR  
09e

### INVENTARIO DEL PATRIMONIO EDILIZIO IN ZONA EXTRAURBANA: GAVARNO

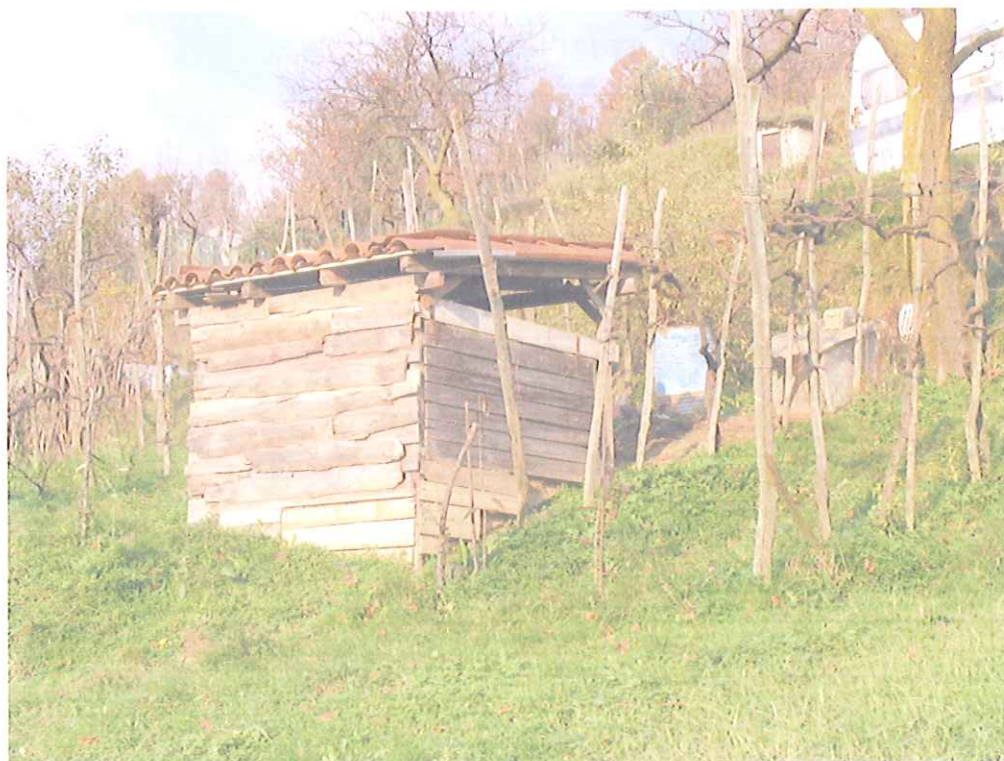
Strutture	Copertura	Parti complementari
BUONO			
SODDISFACENTE			
MEDIOCRE	X	X	
PESSIMO			
RUDERE

*Prevedere periodiche operazioni di manutenzione delle colture in atto, sfalcio dei prati per evitare l'avanzamento spontaneo del bosco e la perdita della connotazione originaria del sito.  
 Prevedere la realizzazione di cisterne interrato per la raccolta dell'acqua piovana.*

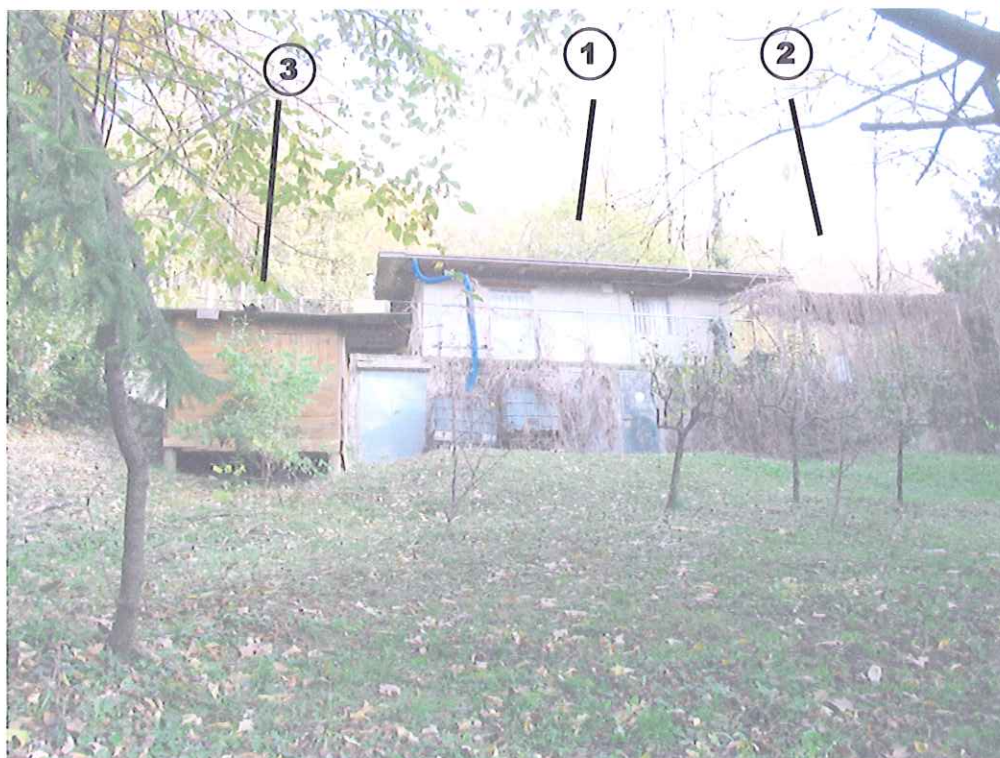
*Il fabbricato è posto su versante collinare boscato con pendenza accentuata. A monte del fabbricato è in corso l'esecuzione di una recinzione costituita da pali di grossa dimensione in materiale plastico e cemento. Avanzamento spontaneo del bosco per abbandono delle pratiche agricole che ha provocato la perdita della connotazione originaria e della biodiversità.*

- Manto di copertura in lastre ondulate di cemento a base di amianto;
- Comignolo in laterizio prefabbricato;
- Serramenti in metallo;
- Intonaco cementizio rustico;

*Prevedere periodiche operazioni di sfalcio dei prati per evitare l'avanzamento spontaneo del bosco e la perdita della connotazione originaria del sito.*

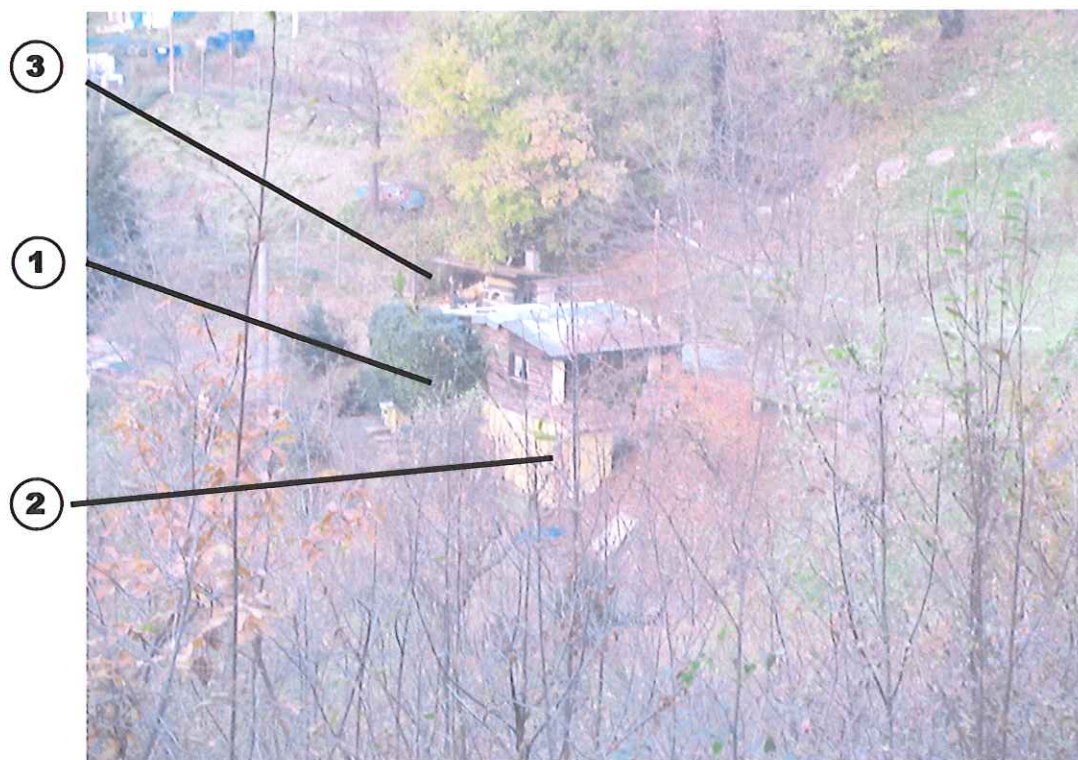
*Le aree esterne e gli arredi esterni (camino, tavoli, muri di contenimento) sono realizzati con modalità costruttive estranee al contesto e con disegno improprio.  
Prevedere periodiche operazioni di manutenzione delle colture in atto e sfalcio dei prati per evitare l'avanzamento spontaneo del bosco e la perdita della connotazione originaria del sito;  
Prevedere la realizzazione di cisterne interrato per la raccolta dell'acqua piovana e la realizzazione di recinzioni adeguate al contesto.*
