**Comune di Nembro**  
Provincia di Bergamo

# Piano di governo del territorio

## Piano delle Regole

### SCHEDE d'Inventario del patrimonio edilizio in zona extraurbana SALMEZZA

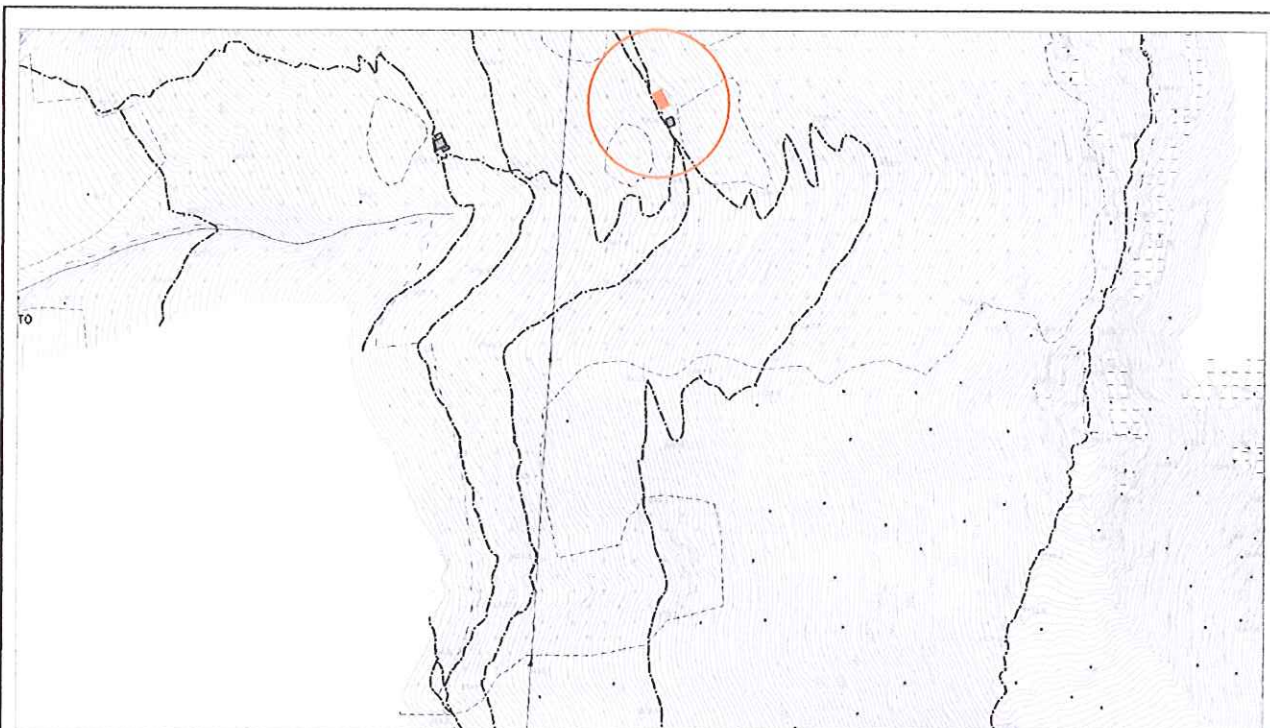
*Il fabbricato è posto su versante collinare boscato a pendenza accentuata, lungo il sentiero;*  
*L'avanzamento spontaneo del bosco per abbandono delle pratiche manutentive ha causato la perdita della connotazione iniziale del sito e della biodiversità anche se è ancora leggibile la conformazione dell'area originariamente destinata alle colture prative.*  
*Nelle adiacenze dell'edificio vi è una piccola pozza in terra battuta per la conservazione dell'acqua piovana. Il sentiero è delimitato da muretti in pietrame a secco e nel bosco sono visibili molti cumuli di pietre derivanti dalle operazioni di pulizia e dissodamento del terreno.*

*Il fabbricato è in avanzato stato di degrado dovuto alla totale assenza di manutenzione.  
 Si auspica il recupero dell'immobile.*

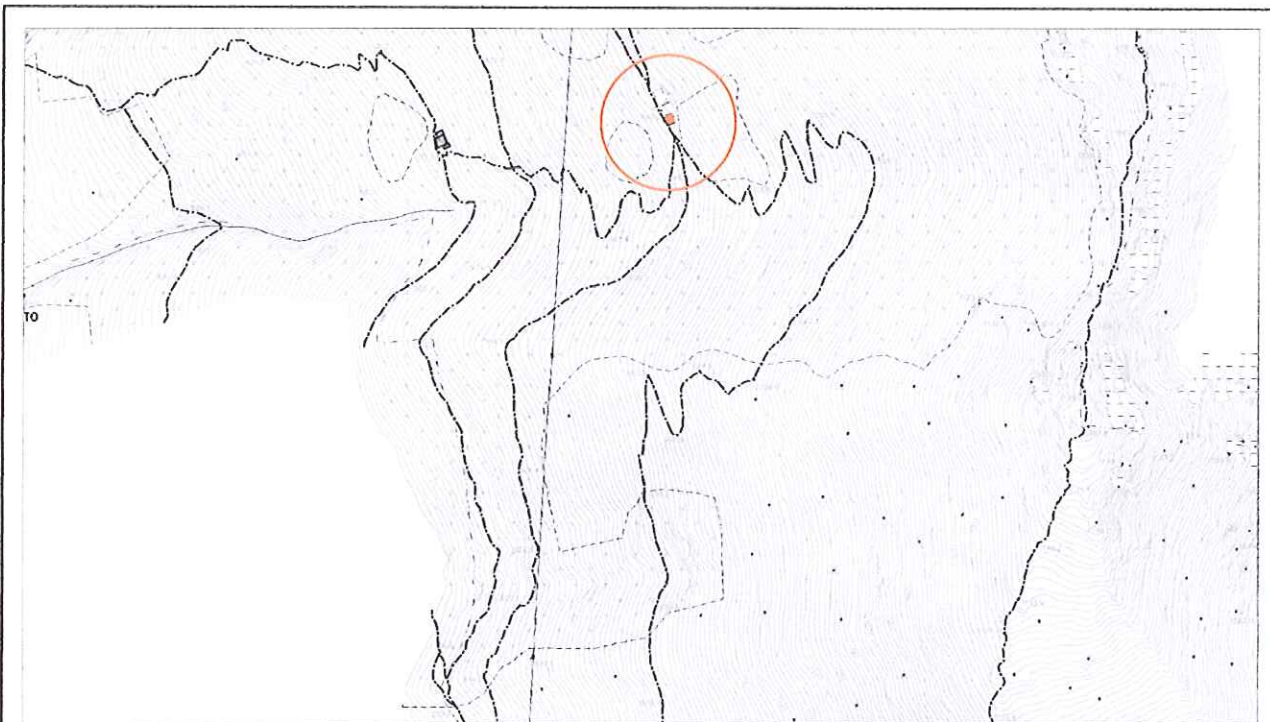
*Il fabbricato è posto su versante collinare boscato a pendenza accentuata;  
 L'avanzamento spontaneo del bosco per abbandono delle pratiche manutentive ha causato la perdita della connotazione iniziale del sito e della biodiversità; le aree prative a monte e valle del fabbricato sono ancora riconoscibili ma invase dalla vegetazione; nelle adiacenze del fabbricato i sentieri sono delimitati da muretti in pietra a secco; nel bosco sono visibili numerosi cumuli di pietre derivanti dalle operazioni di dissodamento e pulizia dei prati coltivati. Pozza in terra battuta per la raccolta dell'acqua piovana.*

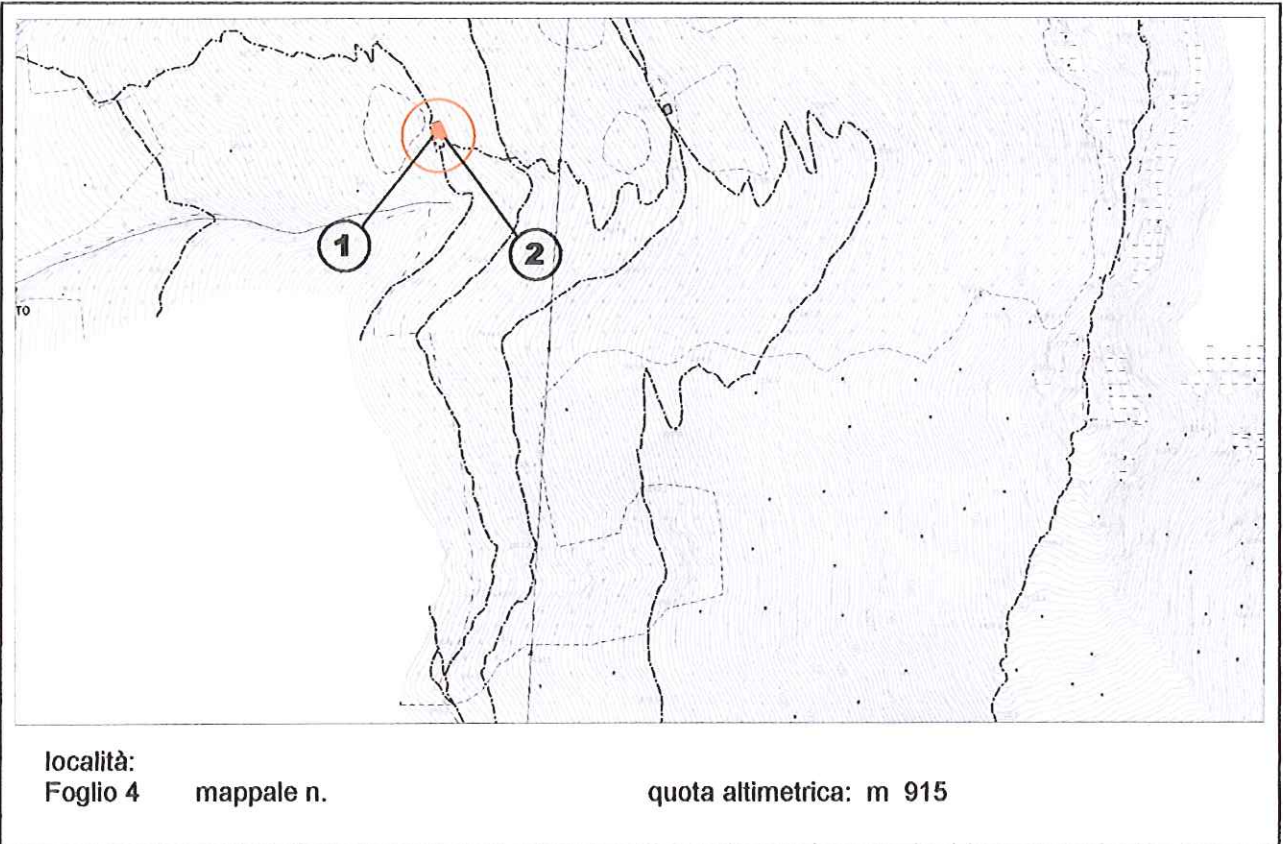
*Il fabbricato è posto su versante collinare boscato, con pendenza accentuata; area esterna al fabbricato non pavimentata. L'avanzamento spontaneo del bosco per carenza di pratiche manutentive e agricole ha causato la perdita della connotazione originaria del sito.*

- *Balcone in c.a con barriera rustica in legno;*
- *Aperture di forma quadrangolare e ante a scuro realizzate con assito di piccole dimensioni;*
- *Copertura piana in c.a del fabbricato accessorio;*
- *Rinzaffatura delle murature perimetrali con intonaco cementizio;*
- *Comignolo prefabbricato in cemento;*
