# COMUNE DI NEMBRO

## PIANO DELLE REGOLE

PR  
09c

### INVENTARIO DEL PATRIMONIO EDILIZIO IN ZONA EXTRAURBANA: NEMBRO CAPOLUOGO - VIANA

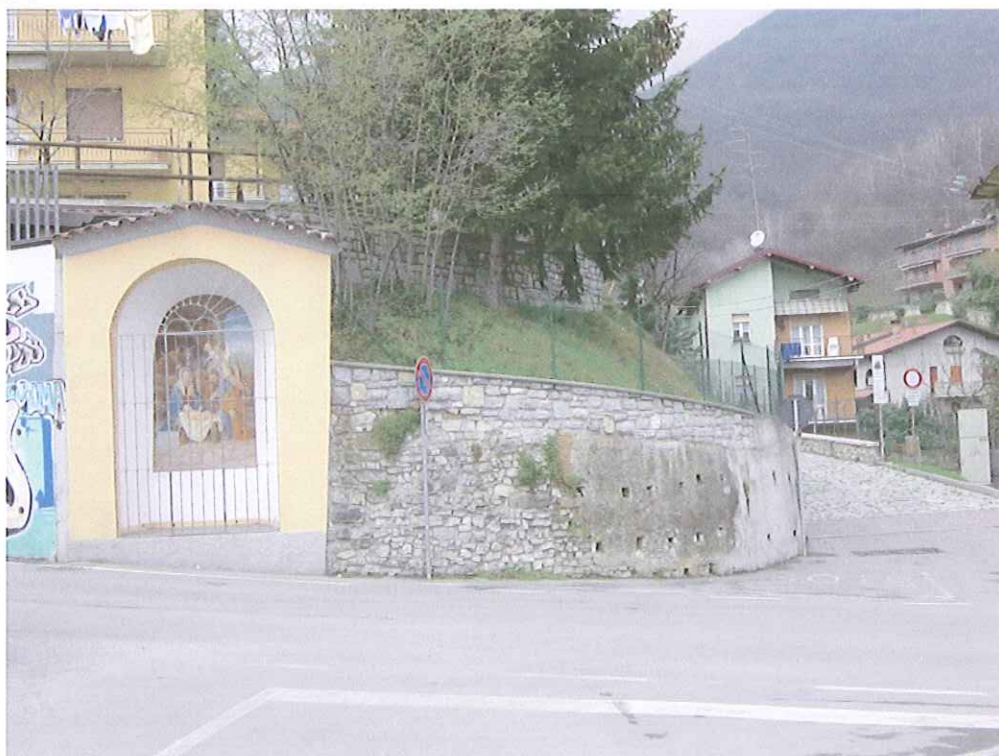
### CAPPELLA 1

- Pavimento in cemento liscio;
- Profilo della gronda a sezione rettangolare in calcestruzzo;
- Intonaco rustico cementizio con tinteggiatura di colore grigio sulle pareti esterne e bianco all'interno della nicchia;
- Gradini esterni in cemento con profilato metallico angolare in corrispondenza dello spigolo.
