Un intervento pilota di consolidamento di gallerie in gesso allagate: l'esperienza di Santa Brigida (BG)

Sommario

Il capitolo si propone di illustrare gli studi, le analisi, le scelte progettuali e le modalità operative di cantiere attuate per la realizzazione di un intervento pilota di consolidamento di gallerie di gesso allagate nel Nord Italia, in Comune di Santa Brigida (BG).

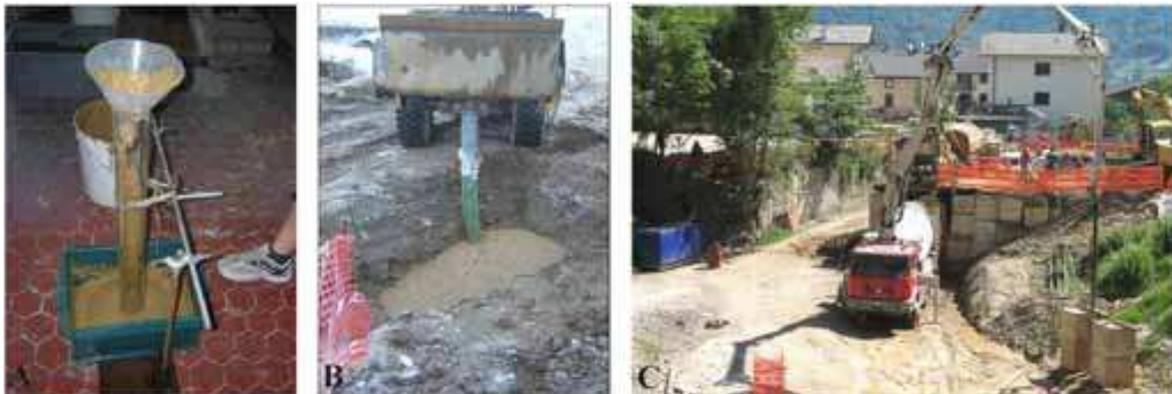
Fig. 5: a) prove di iniettabilità in laboratorio b) test in scala in cantiere c) impianto definitivo di iniezione.

Il passo finale e forse più complesso è stato quello di trasporre le esperienze di laboratorio alla scala del cantiere, realizzando un'impiantistica che fosse in grado di riprodurre una miscela con le stesse caratteristiche di quelle studiate e che consentisse una gestione operativa ed economica corretta del cantiere.

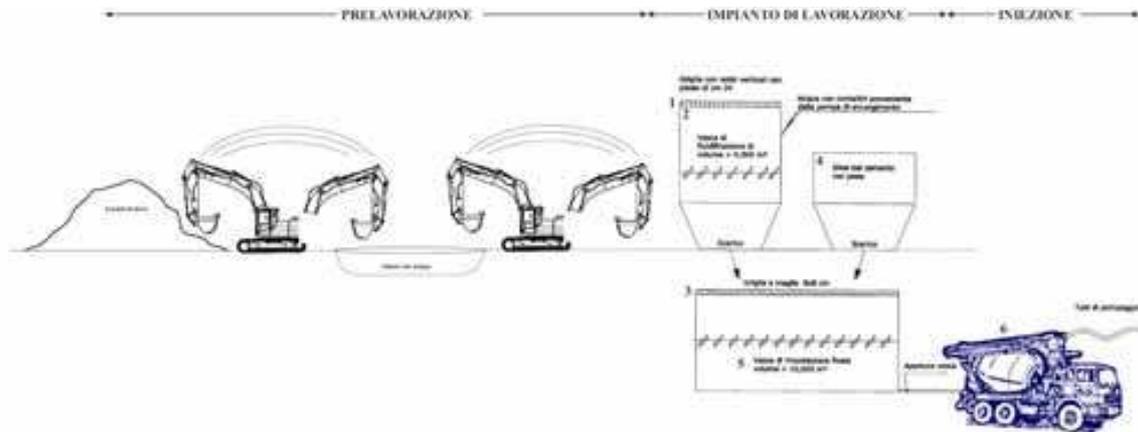
Fig. 8: Organizzazione del cantiere: prelavorazione, impianto di lavorazione e fase di iniezione.
Fig. 8 : Worksite structure: preparation, mixing plant and injection.

1. griglia in testa per lo scarto dei ciottoli più grossi
2. vasca a doppio albero, di miscelazione e fluidificazione di acqua e terreno
3. griglia vibrante più fitta per lo scarto di ciottoli medio-fini

4. silos di alimentazione del cemento
5. vasca di miscelazione del cemento con l'impasto terreno/acqua
6. pompa (potenzialità 2 m³/minuto) con vasca (0.6 m³) per l'iniezione (in cantiere è stata utilizzata un'autobetoniera)

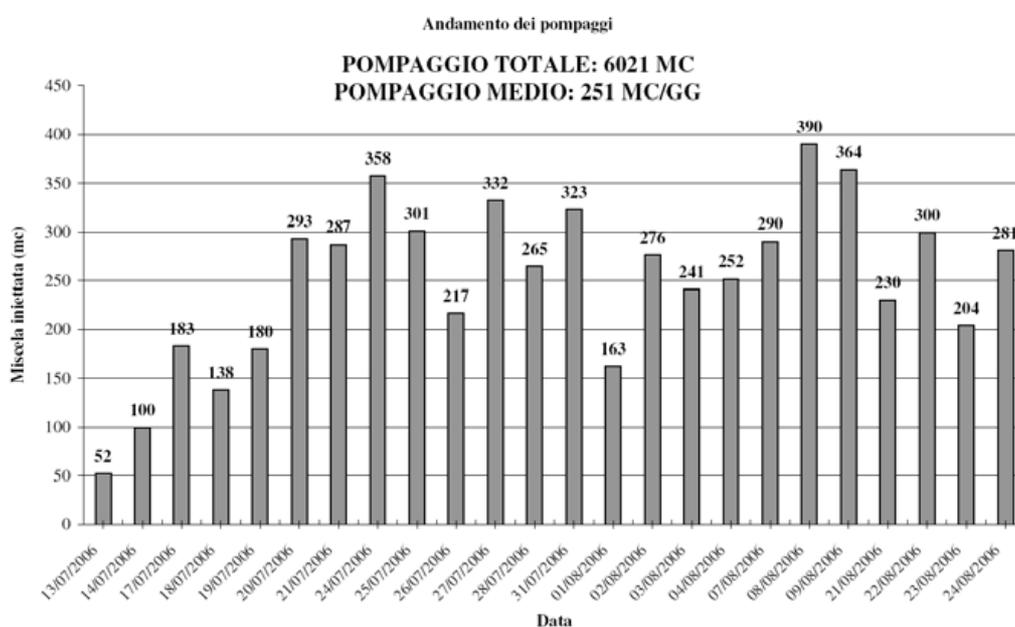
I valori sopra riportati hanno consentito una corretta operatività del cantiere ed una sostenibilità economica, tanto che i costi sono stati in linea con le previsioni di progetto.

Fig. 11: Andamento delle iniezioni nel tempo.

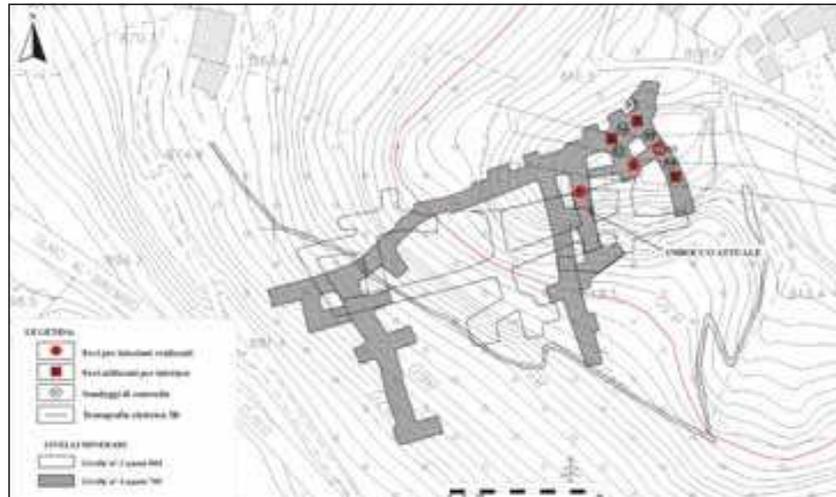
Tutte le verifiche in corso d'opera hanno fornito risultati soddisfacenti e spesso superiori alle previsioni di progetto.

Fig. 12: Ubicazione delle indagini di controllo eseguite al termine dei lavori.
