**Punti di criticità idraulica**

Committente:   
**COMUNE DI NEMBRO (BG)**  
**Tav. 3a**  
 Oggetto:  
**DOCUMENTO SEMPLIFICATO DI VALUTAZIONE DEL RISCHIO IDRAULICO COMUNALE**  
 ai sensi art. 14, comma 8 D.G.R. 9/7372/2017 e s.m.i.  
 Redazione:  
**Doft. Andrea Brambati**  
 GEOLOGO  
 andreabrambati@alice.it  
 www.andreabrambati.it  
 Corso Lodi, 26  
 MILANO  
 Partita IVA 04200810965  
 C.F. BRMNDR78E19F205U  
 Abito Professionale dei Geologi della Regione Lombardia, Sez. A "Geologo-Specialista", n. 1335  
 Elaborato Progettuale:  
**INDIVIDUAZIONE DELLE AREE A RISCHIO IDRAULICO**  
 Orientamento:   
 Scala: **1:5.000**  
 Data: **Luglio 2021**  
 Timbro/Firma:

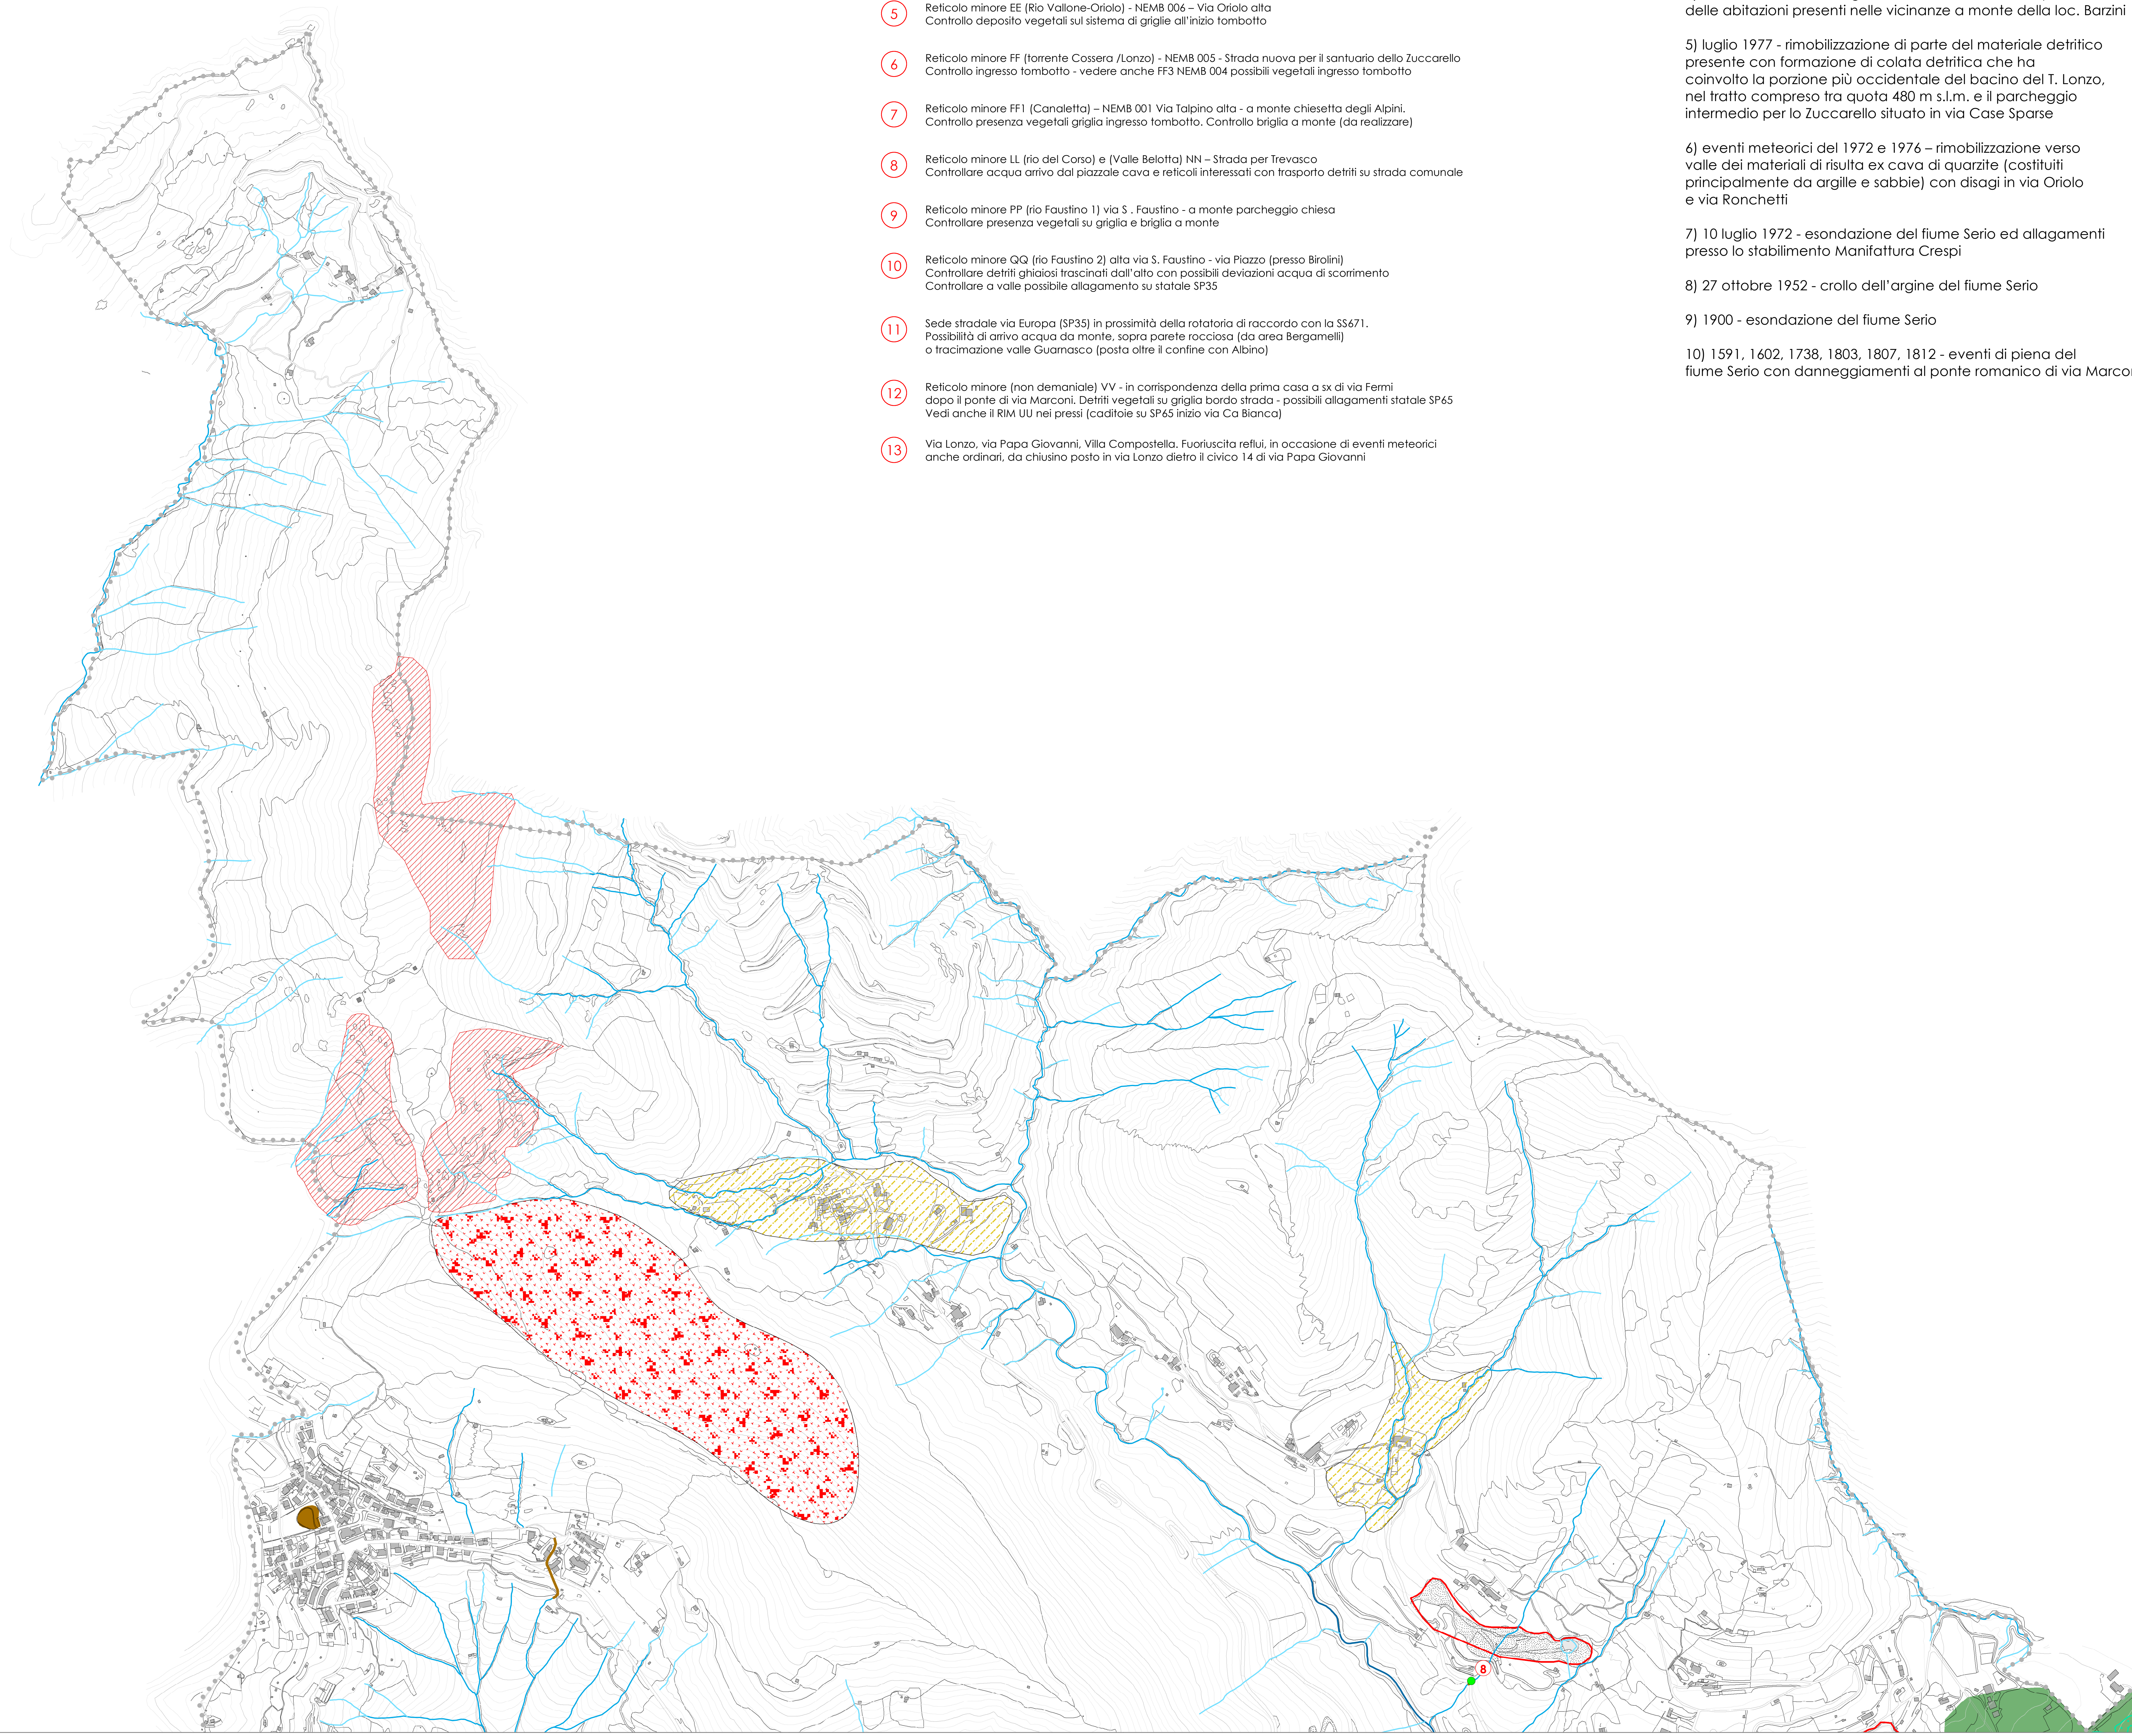
- 1) Reticolo minore BB1 - alta via Fontanelli, presso condominio Adobati  
Reticolo minore BB2 (rio Luio, strada comunale terrata del Luio)  
Controllare deposito vegetali e ghiaia alla griglia ingresso tombotto (e briglia a monte - prossima realizzazione)

- 2) Reticolo minore CC (rio delle viti sopra Viana) NEMB 009 - Alta via Puccini, inizio via Ponchielli  
Una Griglia tombotto ad un metro dalla strada e una griglia + briglia una cinquantina di metri più a monte  
La griglia più interna viene monitorata da i proprietari del fondo (Alvarini)  
Controllare deposito vegetali della griglia presso strada

- 3) Reticolo minore DD1 (valle Valbona) NEMB 008 - Via Puccini - Via De Nicola poco a sinistra della strada  
accesso Opera Pia Ziloli 5 gradini in cemento; nella parte superiore griglia da controllare per presenza detriti vegetali e sassi

- 4) Reticolo minore DD (Rio Valbona) NEMB 007 - Via De Nicola, all'interno Cooperativa Edilizia Lavoratori  
Nembresi - Accesso corsello box residenza cooperativa.  
Controllare griglia tombotto e briglia a monte

- 5) Reticolo minore EE (Rio Vallone-Oriolo) - NEMB 006 - Via Oriolo alta  
Controllo deposito vegetali sul sistema di griglie all'inizio tombotto
- 6) Reticolo minore FF (torrente Cossera /Lanzo) - NEMB 005 - Strada nuova per il santuario dello Zuccarelo  
Controllo ingresso tombotto - vedere anche FF3 NEMB 004 possibili vegetali ingresso tombotto

**Ridimensionamento fasce di pericolosità "Studio Pericolosità 2018"**  
  Aree allagabili SCENARIO FREQUENTE T= 20 anni  
  Aree allagabili SCENARIO POCO FREQUENTE T= 200 anni  
  Aree allagabili SCENARIO RARO T= 500 anni

**Aree che presentano scadenti caratteristiche geotecniche**  
  Aree caratterizzate da terreni potenzialmente scadenti
