**COMUNE DI ZOGNO**  
Provincia di Bergamo

**VALUTAZIONE E ZONAZIONE DELLA PERICOLOSITA' E DEL RISCHIO DA ESONDAZIONE NELLE AREE DI FASCIA "B DI PROGETTO" DEL PAI IN SPONDA DESTRA DEL FIUME BREMBO, ALL'INTERNO DEL CENTRO EDIFICATO**

<b>Titolo</b>	PLANIMETRIA DELLO STATO DI FATTO CON UBICAZIONE SEZIONI DI RIFERIMENTO
<b>Tavola n.</b>	6a
<b>Scala</b>	1:2.000
<b>Data</b>	Dicembre 2013

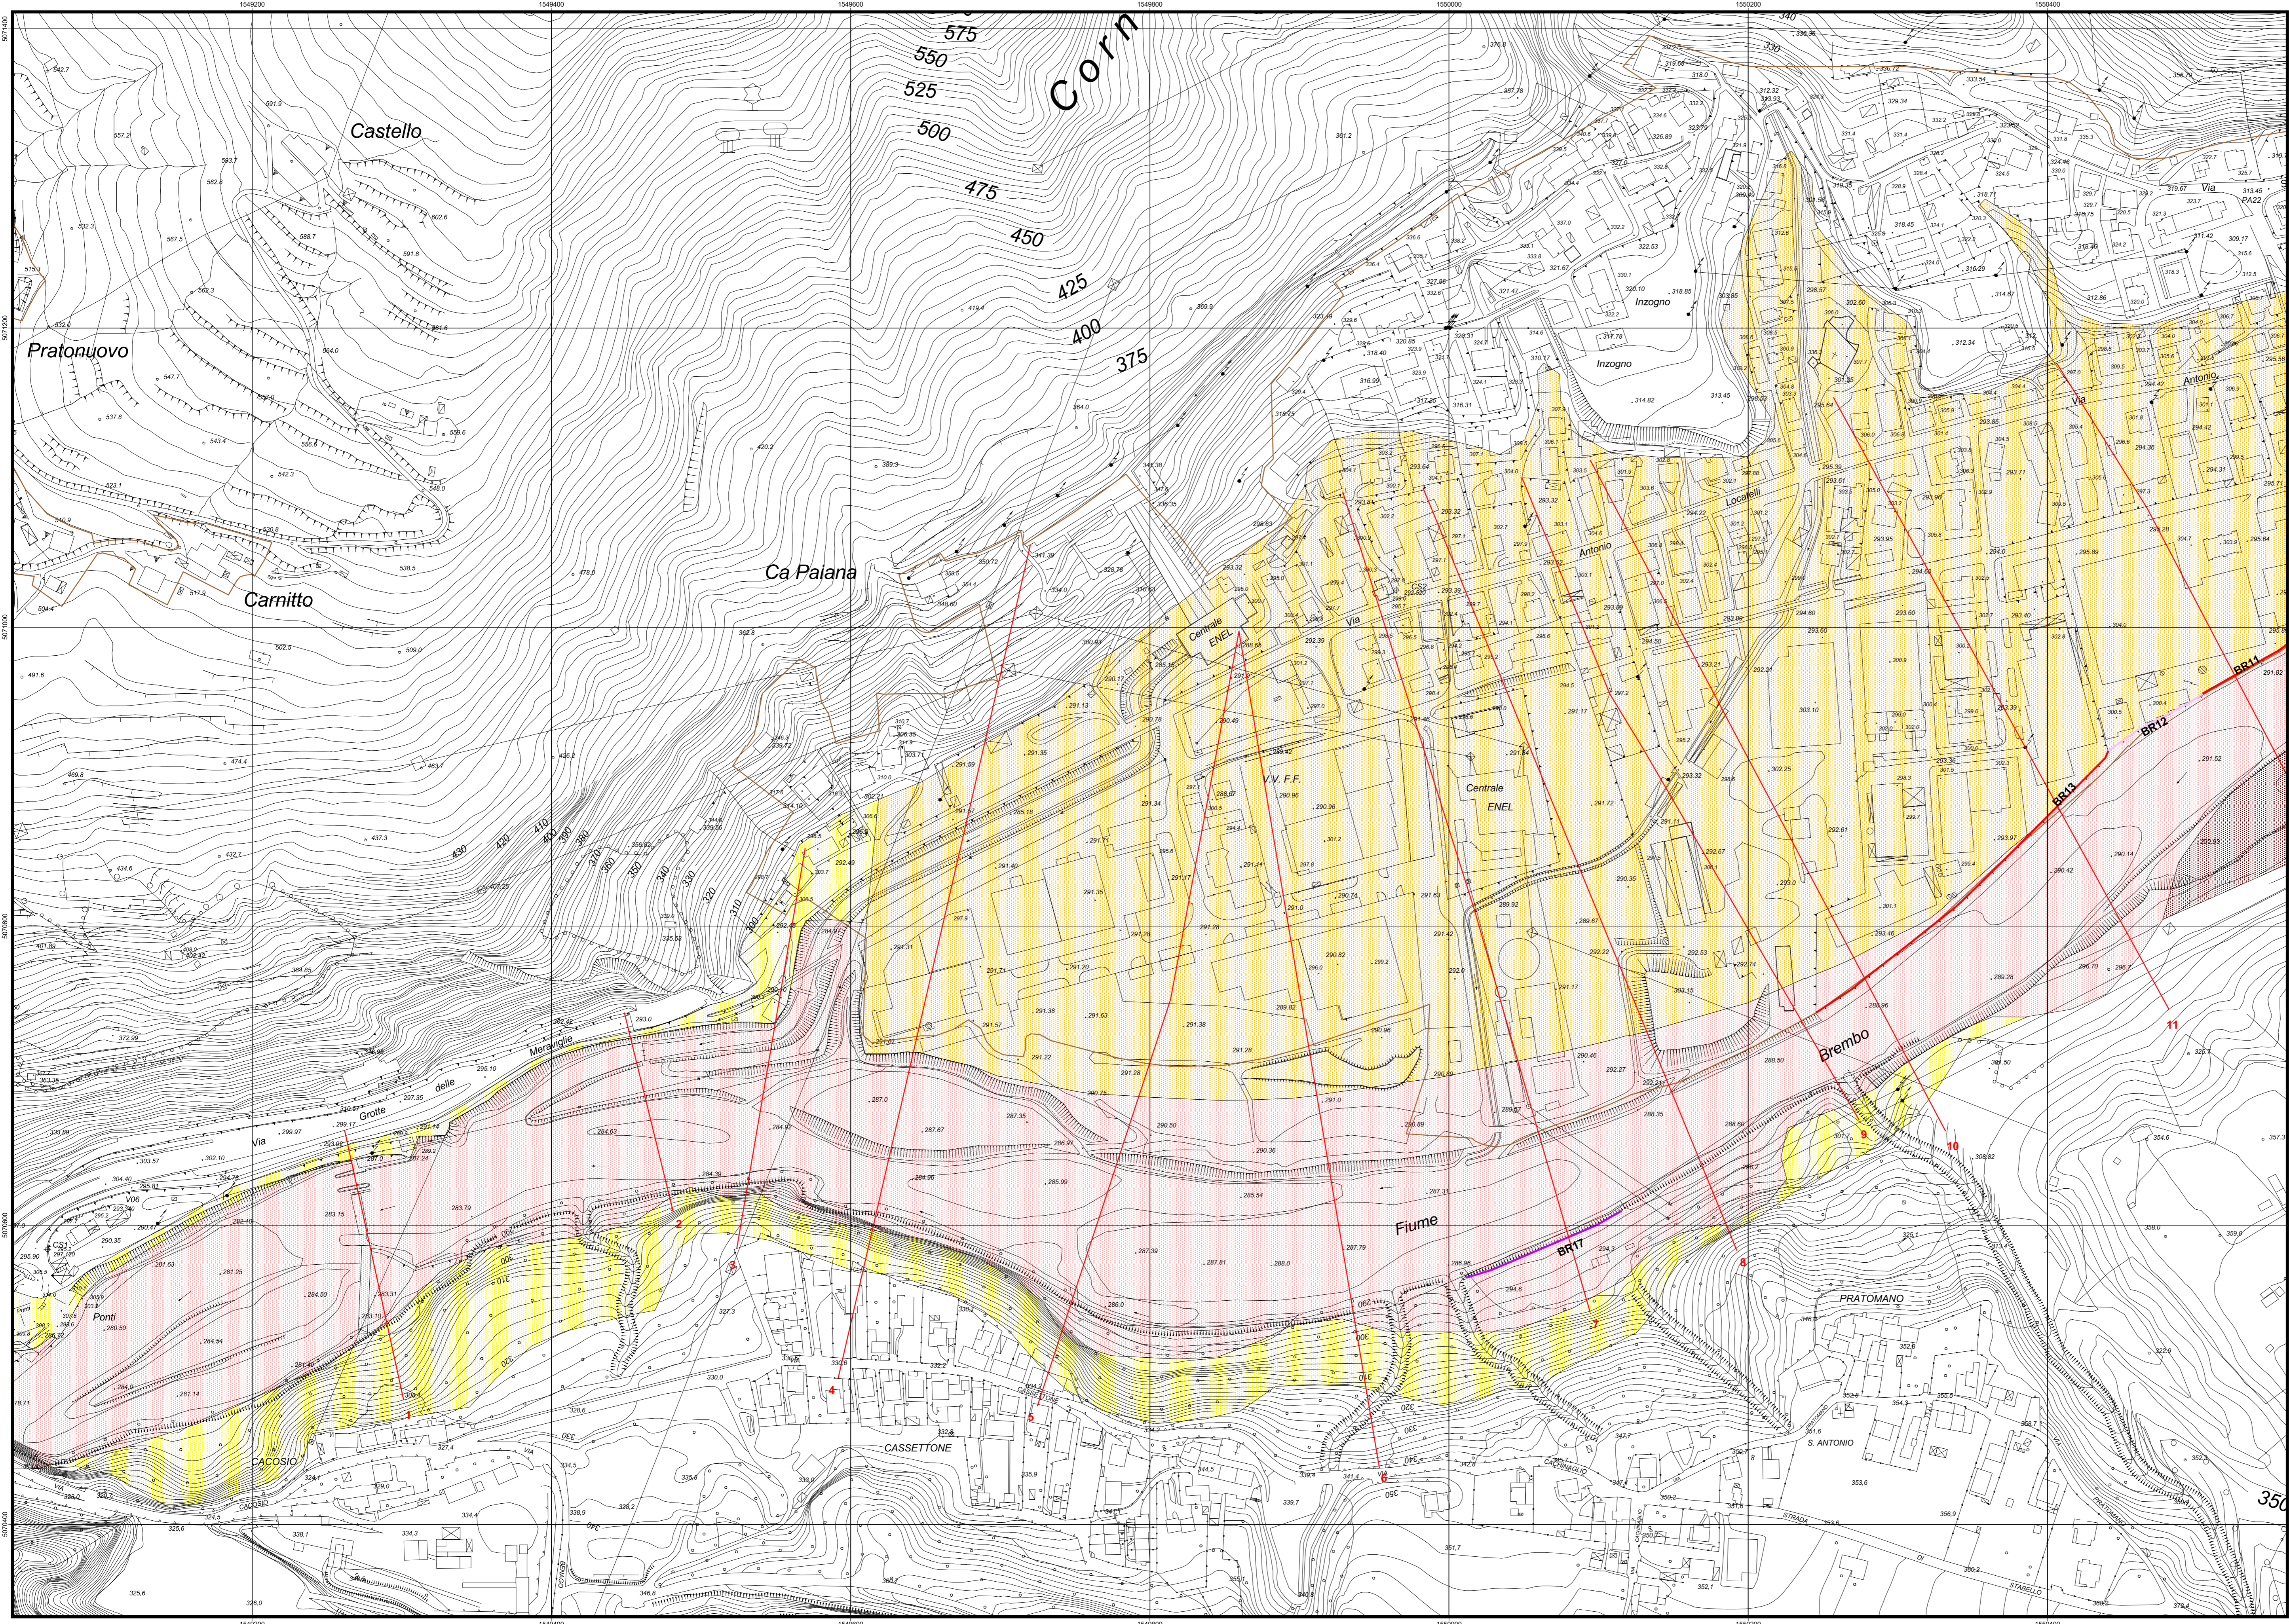
— 22 Traccia sezioni topografiche (con n. identificativo)  
— 18.3° Traccia sezioni topografiche interpolate (con n. identificativo)  
— Centro edificato

- ▾ Muro in cls con soprizzo non protetto al piede
- ▾ Muro in cls con soprizzo protetto al piede
- ▾ Muro in cls senza soprizzo non protetto al piede
- ▾ Muro in cls senza soprizzo protetto al piede
- ▾ Muro in sassi e cemento non protetto al piede
- ▾ Muro in sassi e cemento parzialmente protetto al piede
- ▾ Muro in sassi e cemento su scogliera
- ▾ Muro prefabbricato su scogliera parzialmente protetta al piede
- ▾ Scogliera in massi ciclopici

- Fascia A
- Fascia B di progetto
- Fascia B
- Fascia C
